ALCALDIA LOCAL DE SAN CRISTOBAL  
INSPECCIÓN DE POLICIA No. 4A

INFORME TECNICO

No. 019- CPS-013-2025

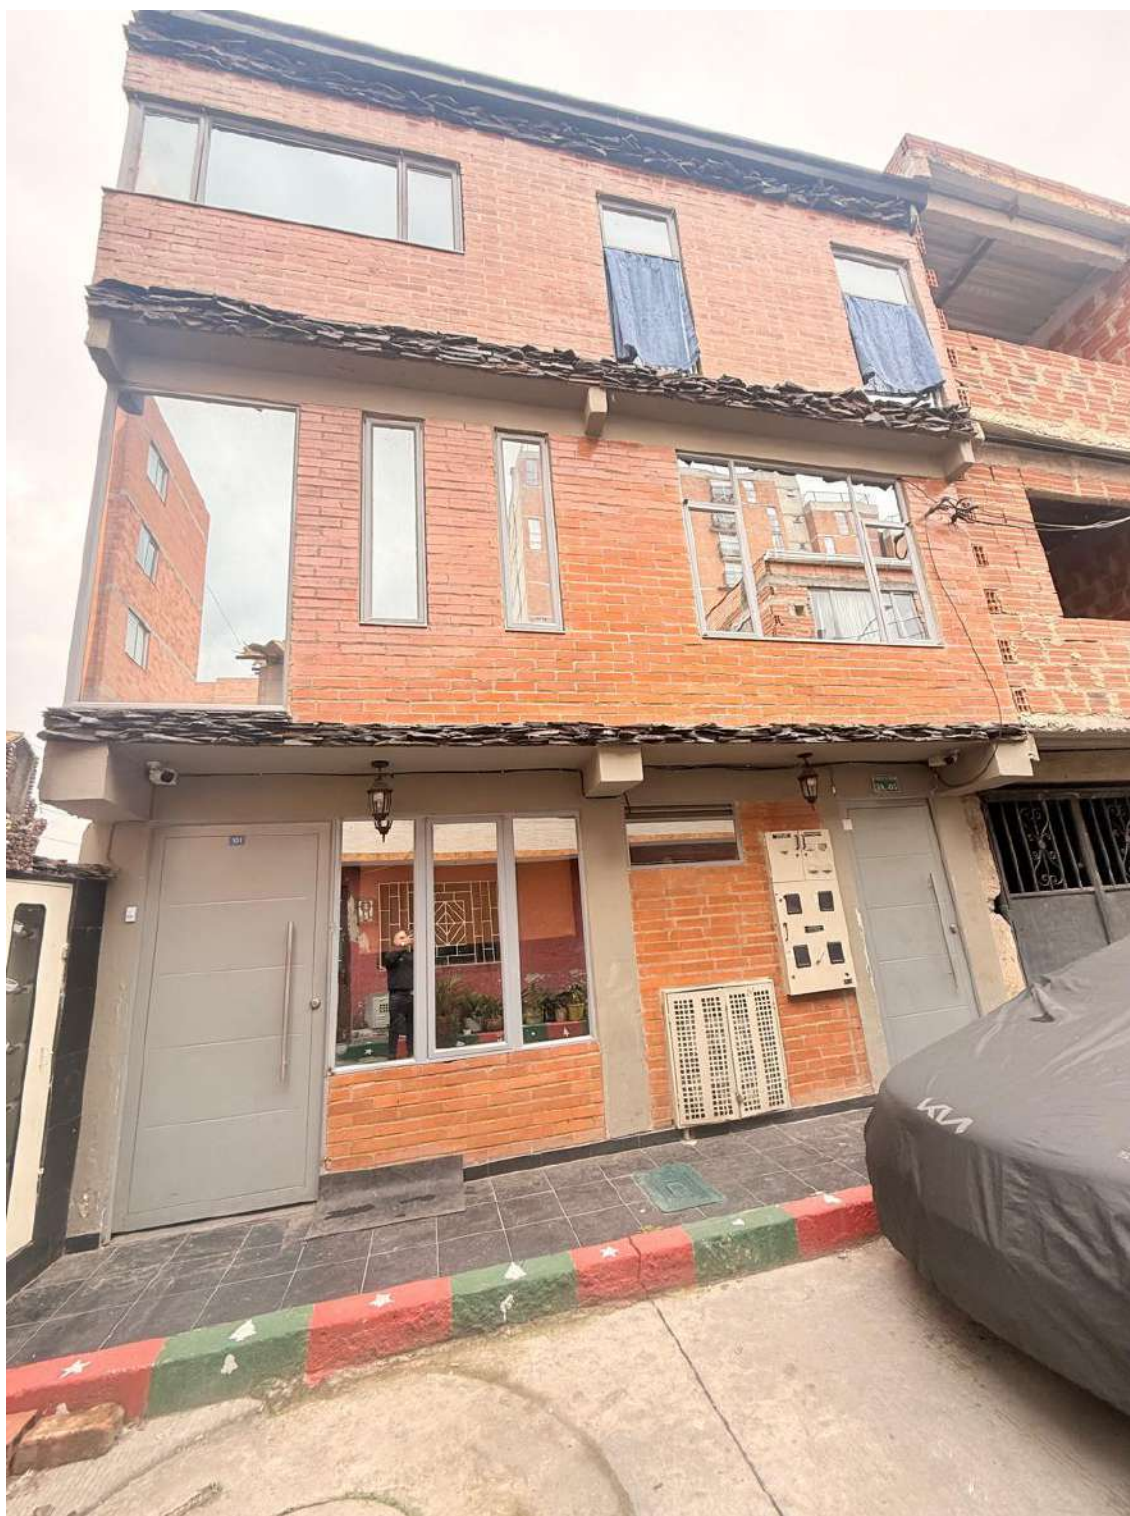
## REGISTRO FOTOGRAFICO FACHADA

En la inspección realizada al predio ubicado en la Calle 6 Sur 3A 05, se observó que la edificación tiene tres niveles y está situada al final de una calle cerrada, en la esquina. La construcción parece ser relativamente nueva, con acabados en ladrillo expuesto y ventanería en aluminio plateado. Desde una perspectiva general, la propiedad parece estar dividida en varios apartamentos, lo que sugiere que se trata de una propiedad horizontal. En las puertas exteriores de los apartamentos se identificaron las numeraciones 101 y 102, lo que confirma la división de la edificación en diferentes unidades. Al revisar el sistema de contadores de agua, se observaron hasta seis medidores diferentes, lo que indicaría que la edificación tiene seis unidades habitacionales. Sin embargo, aunque los apartamentos podrían ser de aproximadamente 30 metros cuadrados, al considerar los puntos fijos y los aislamientos posteriores, se estima que el tamaño real de los apartamentos es inferior a 25 metros cuadrados, lo cual no cumpliría con la normativa vigente en cuanto a la superficie mínima permitida para este tipo de construcciones.

Un aspecto importante que se observó durante la inspección fue la presencia de dos voladizos en el segundo piso del predio, lo cual representa una infracción a la normativa vigente. Según las regulaciones urbanísticas locales, solo se permite un voladizo de 60 centímetros en el primer piso. Sin embargo, el segundo voladizo excede esta medida, sobresaliendo en el espacio público y violando las restricciones de edificación que regulan el uso del espacio público en áreas residenciales. Este incumplimiento es relevante, ya que no solo afecta la estética del entorno urbano, sino que también puede generar problemas relacionados con la ocupación ilegal del espacio público, lo que va en contra de las políticas de planificación urbana. Es fundamental que se tomen medidas correctivas en este sentido, ya sea eliminando el voladizo o realizando las modificaciones necesarias para cumplir con las normativas.
