ALCALDIA LOCAL DE SAN CRISTOBAL
INSPECCIÓN DE POLICIA No. 4A

INFORME TECNICO

No. 021- CPS-013-2025

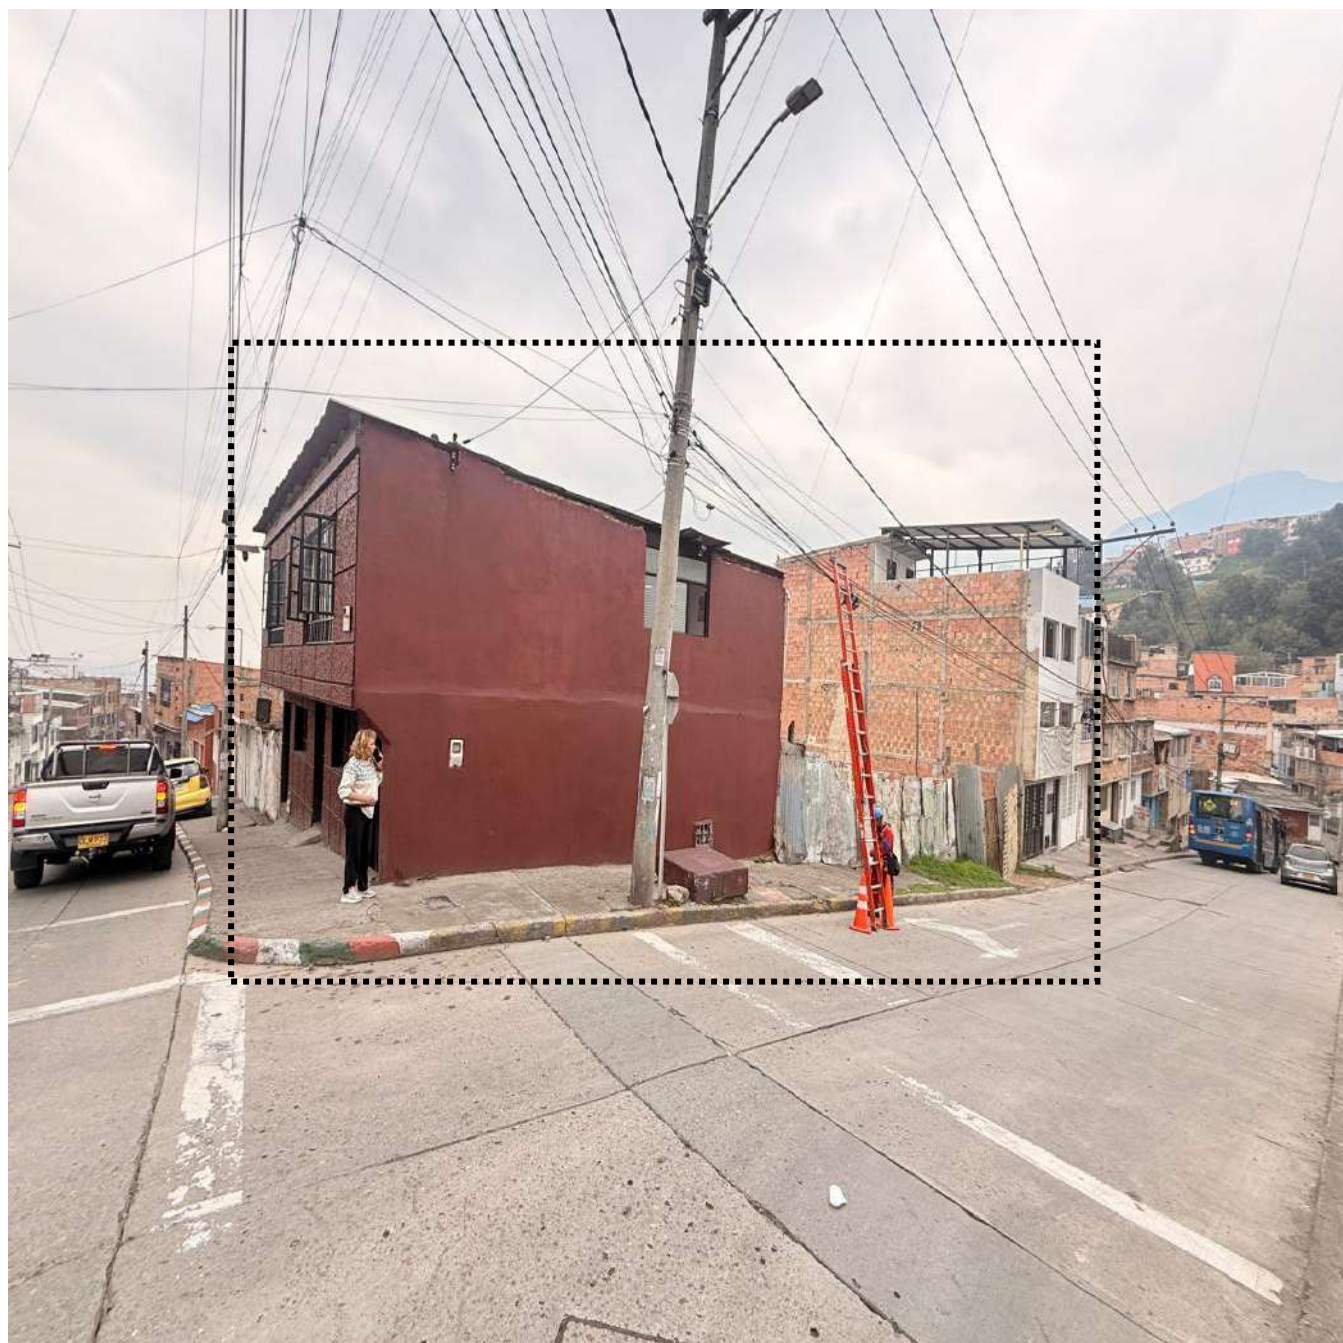
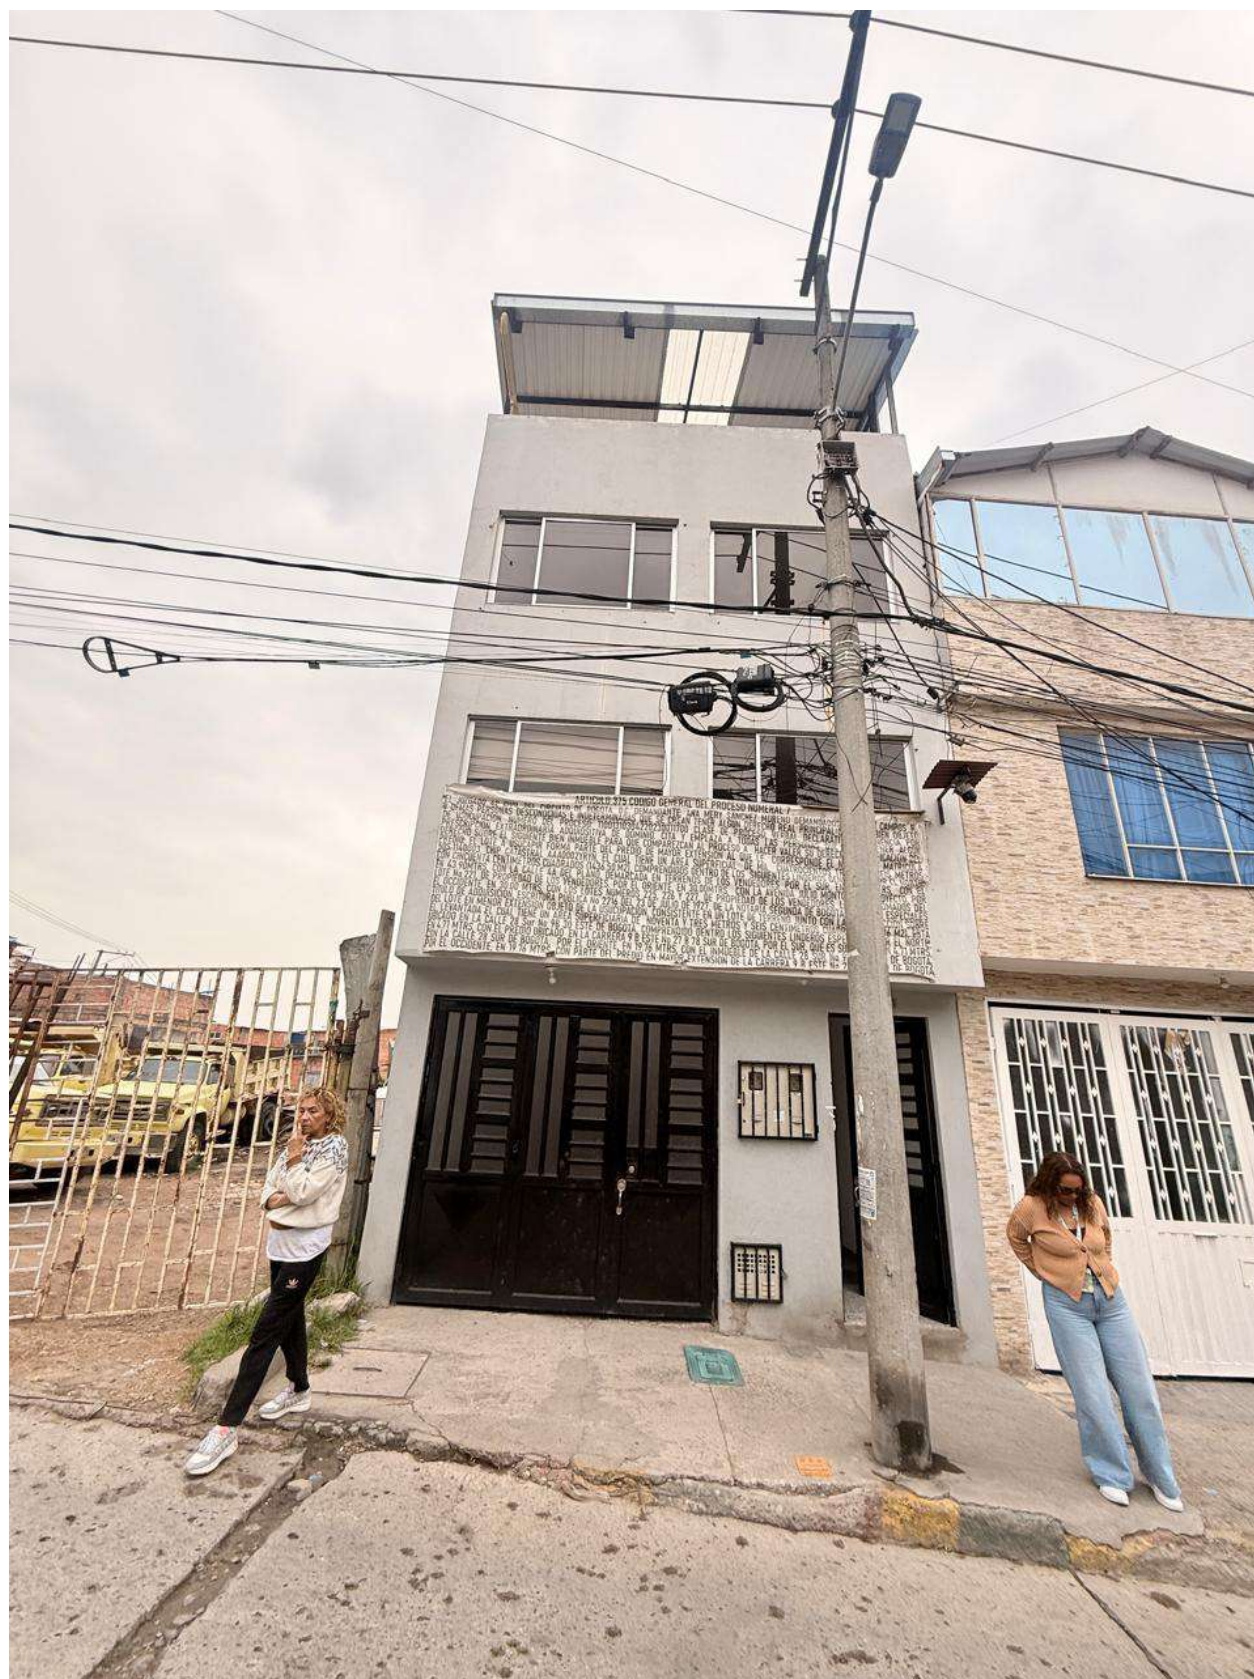
REGISTRO FOTOGRAFICO FACHADA

Al llegar al predio objeto de la visita, se observó que se trata de un predio esquinero que cuenta con dos niveles en su frente. En la parte posterior, se encuentra un parqueadero y una edificación de cuatro pisos aparentemente reciente. Aunque en el momento de la visita no se estaba llevando a cabo una obra, los materiales utilizados en la edificación, junto con otros indicios, sugieren que se trata de una construcción completamente nueva.

En cuanto a la edificación moderna en la parte posterior, se puede observar que tiene cuatro niveles. El cuarto nivel en el frente está cubierto, lo que podría contar como metros cuadrados adicionales. En los pisos inferior y medio (tercer y segundo piso) se aprecian ventanas de aluminio. El primer piso está destinado a garaje, con una puerta de acceso peatonal ubicada a un costado del garaje. Se nota que no se dejó aislamiento en el lado izquierdo de la propiedad, que colinda con el parqueadero mencionado anteriormente. Esta falta de aislamiento entre propiedades vecinas constituye una violación a las normativas urbanísticas.

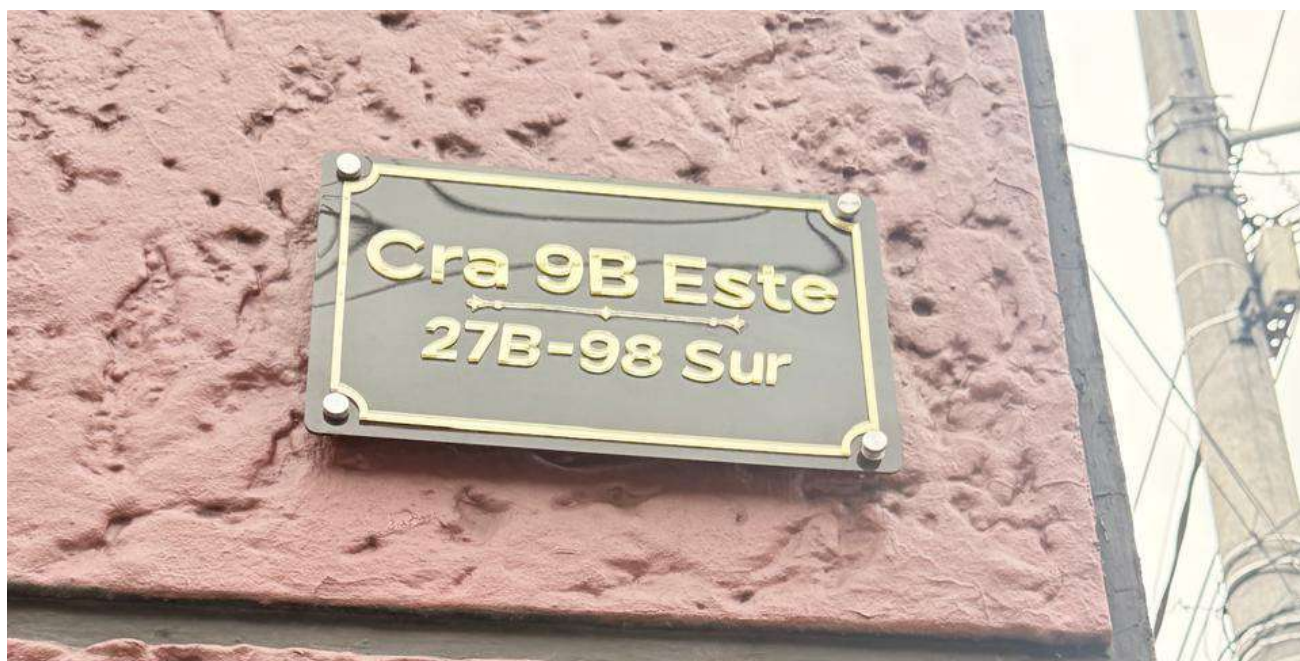
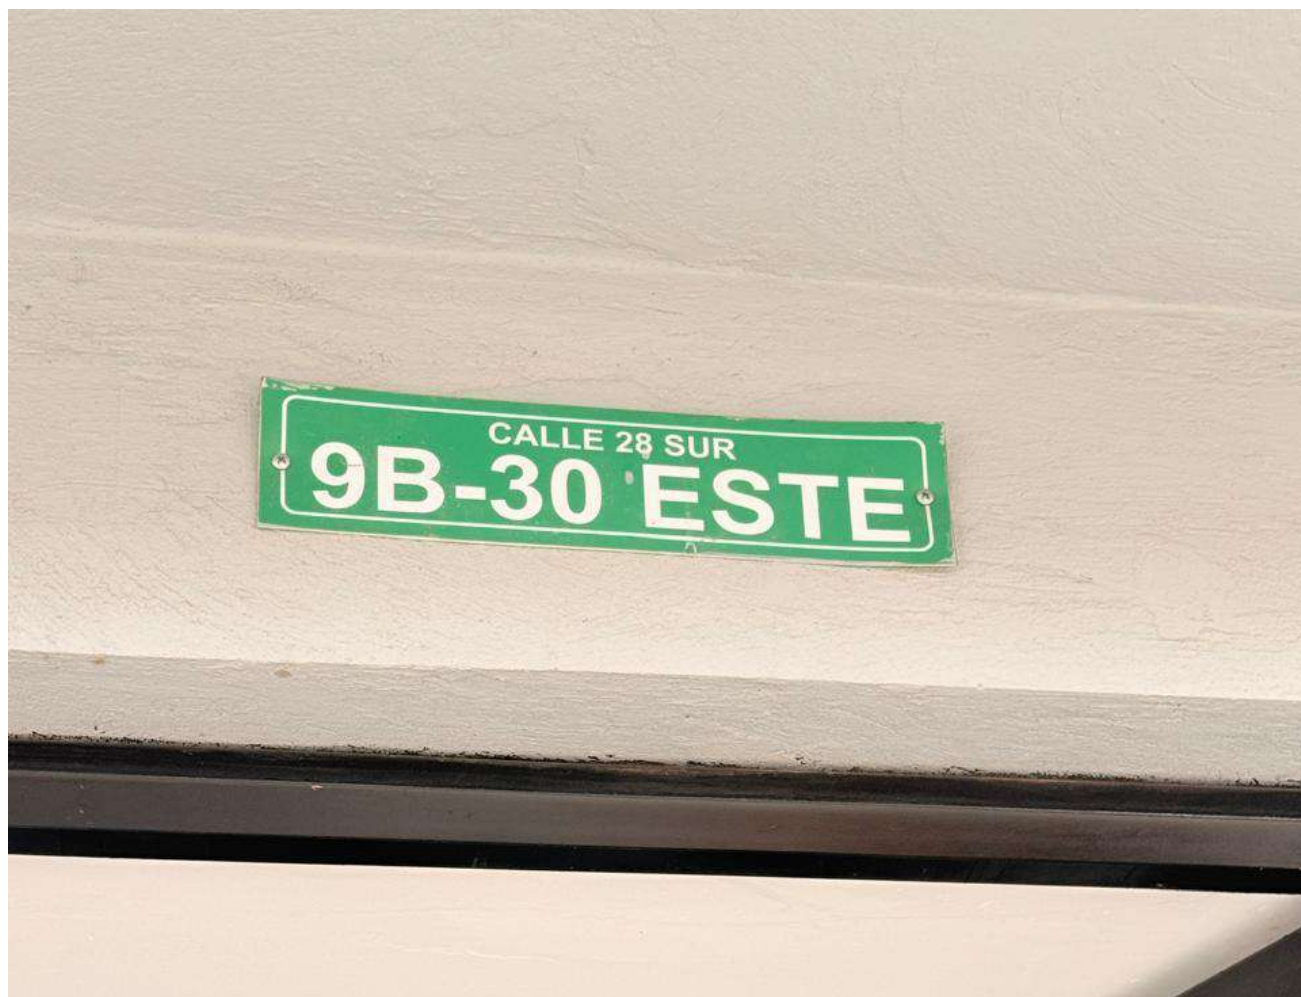
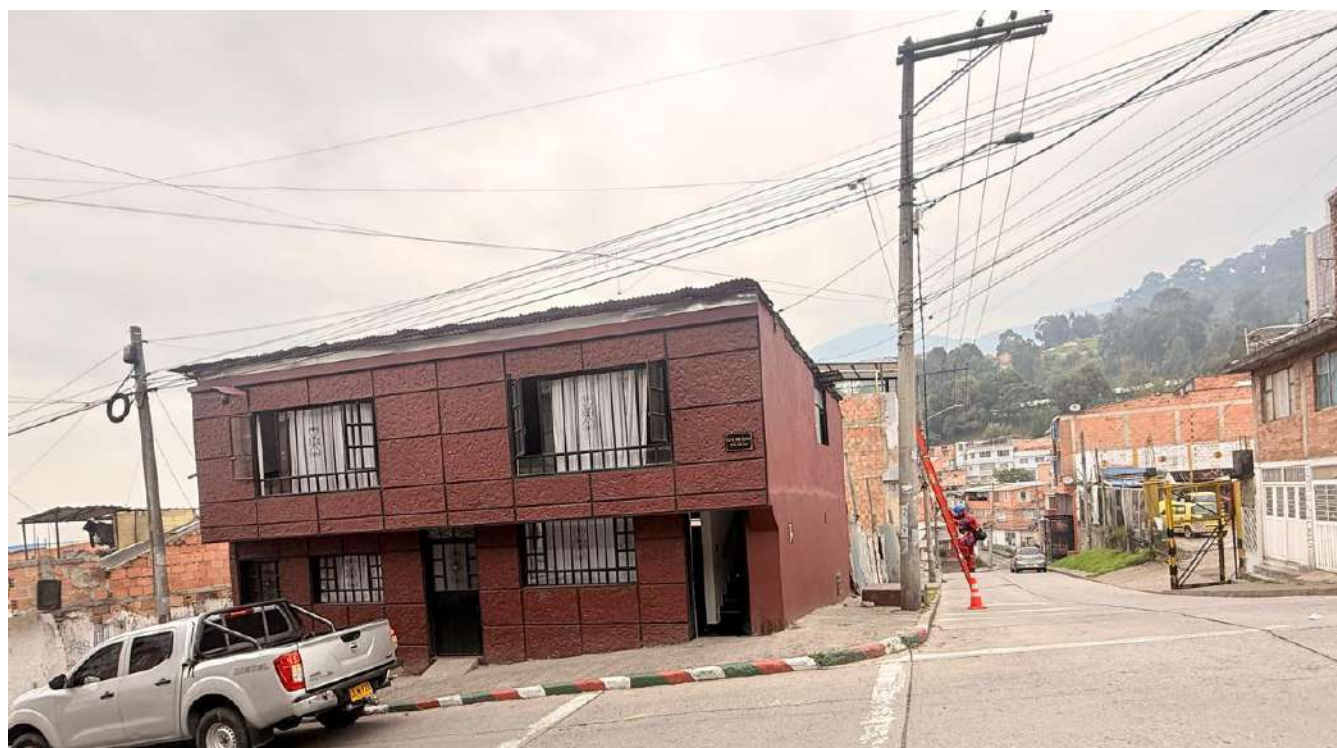
Fotografías NOMECLATURA

La dirección oficial del predio corresponde a Calle 28B Sur número 9B, pero dado que es una casa esquinera, esta dirección corresponde a la vía lateral, mientras que la dirección principal es Carrera 9B Este. La edificación posterior construida recientemente parece tener una antigüedad de menos de tres años, aproximadamente de dos años y medio, evidenciado por los materiales y detalles observados en la estructura.

En el espacio intermedio entre las dos construcciones (la de dos pisos en el frente y la edificación de cuatro pisos en la parte posterior), se encuentra un área destinada al parqueadero de vehículos pesados, como Volquetas. Aunque el predio principal se encuentra en buen estado, se ha detectado que ha sufrido modificaciones arquitectónicas debido a la nueva construcción en la parte posterior, lo cual implica un incumplimiento normativo, ya que el predio entra en infracción urbanística por estos cambios.
