ALCALDIA LOCAL DE SAN CRISTOBAL
INSPECCIÓN DE POLICIA No. 4A

INFORME TECNICO

No. 016- CPS-013-2025

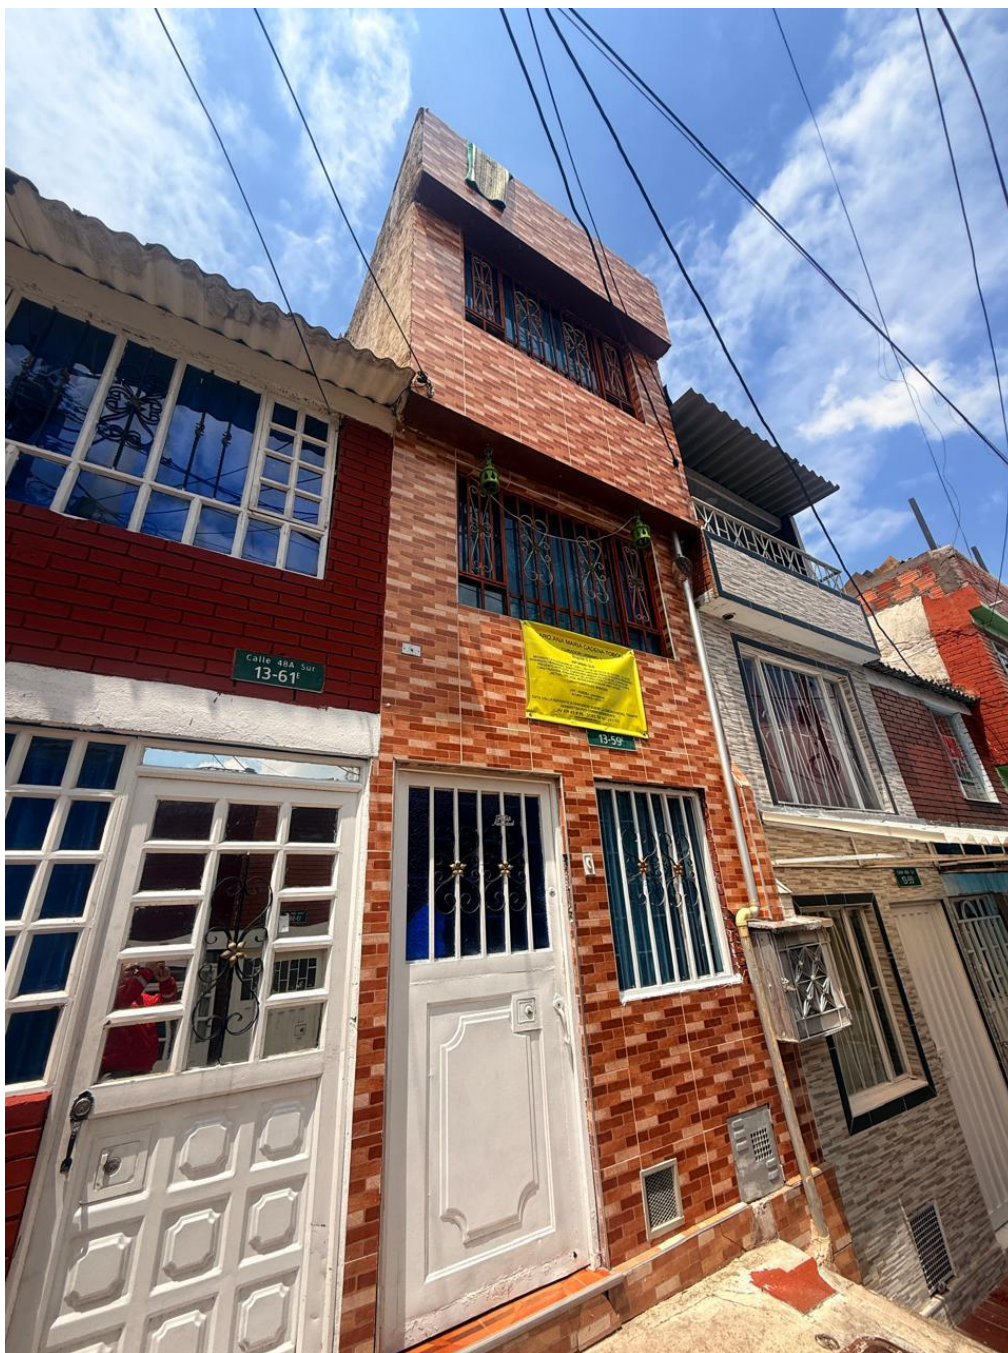
REGISTRO FOTOGRAFICO FACHADA

En el primer piso, se observa una entrada peatonal con ventana alzulada. En el segundo piso, se evidencia una ventana de habitación con arcope, mientras que en el tercer piso se observa una ventana adicional. En la parte superior del segundo piso, el predio cuenta con un volado, destacándose también la presencia de una terraza en la parte superior, que puede ser apreciada al momento del ingreso.

A nivel visual, se constató que la estructura del predio presenta signos de desgaste propios de un inmueble que ha estado en uso durante varios años. Aunque la fachada exterior del predio tiene un aspecto relativamente moderno, se pudo observar presencia de óxido en las ornamentaciones de las esquinas y en algunos puntos específicos, lo que sugiere que la construcción ha estado expuesta al paso del tiempo. Además, en el interior del inmueble, los signos de desgaste en la pintura y los olores leves de humedad refuerzan la información proporcionada por los propietarios sobre la antigüedad de la construcción.

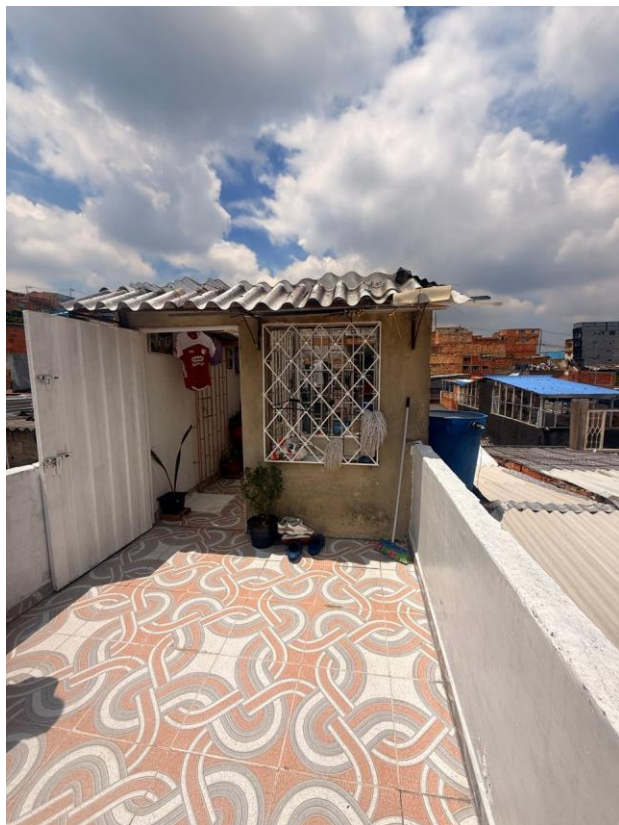
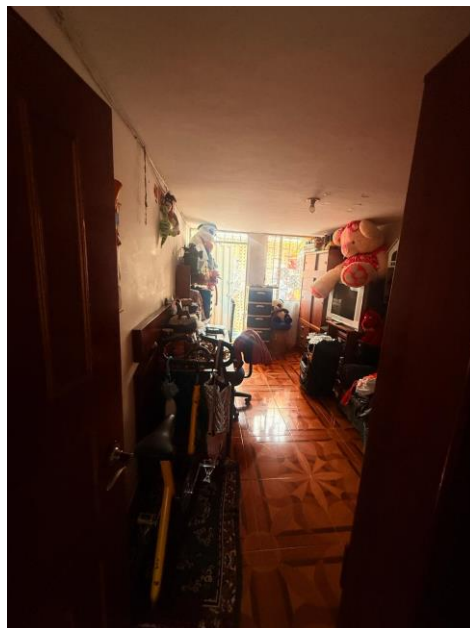
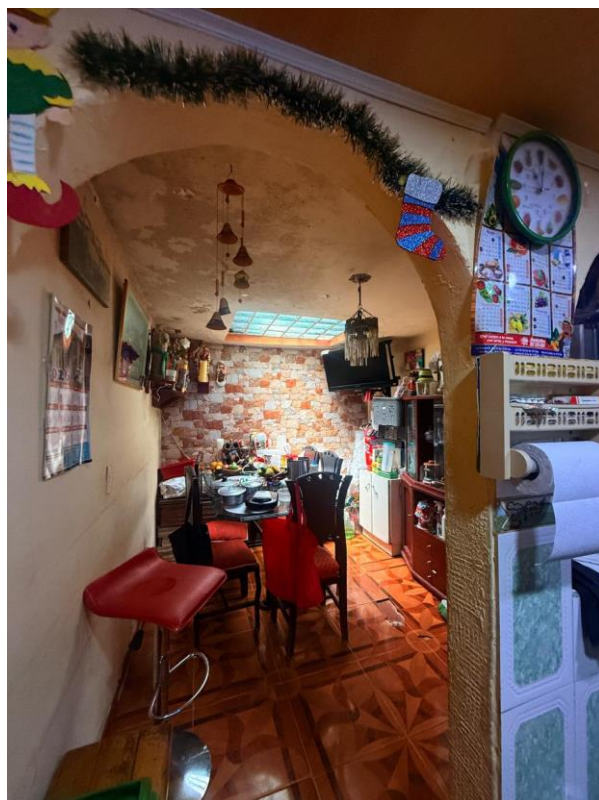
Fotografías al interior de la edificación QUERELLADA

Se pudo constatar que la geometría del predio ya se encuentra consolidada, indicando que el edificio ha mantenido su estructura desde su construcción, lo que fue confirmado por los propietarios, quienes nos indicaron que el inmueble tiene aproximadamente 12 años de antigüedad y que fue adquirido en las condiciones actuales. Durante la inspección, se observó un desgaste natural debido a los años de construcción. En particular, en el segundo piso se percibe humedad, lo que refuerza la idea de que el predio lleva varios años construido.

En cuanto al cuarto piso, se observa un remate de punto fijo, donde se encuentra un espacio menor utilizado para la instalación de una lavadora. Este espacio parece formar parte del remate, ya que su tamaño no permite otro tipo de uso más amplio. Además, se verificó que el predio cuenta con varias habitaciones en su interior.

El desgaste observado en los materiales de construcción, tanto en el exterior como en el interior del inmueble, es consistente con la afirmación de que el predio ha estado en uso durante varios años. A través de la inspección ocular, se evidencian signos de desgaste natural que refuerzan la suposición de que el predio tiene más de cinco años de antigüedad.
