ALCALDIA LOCAL DE SAN CRISTOBAL
INSPECCIÓN DE POLICIA No. 4A

INFORME TECNICO

No. 021- CPS-013-2025

FECHA VISITA	27/ 03/ 2025	No. PRELIMINAR	202254100095802
OBJETO VISITA	OBRAS SIN LICENCIA	No. ACTUACIÓN ADMINIST.	2022544490101008E
IRECCION DEL INMUEBLE	CARRERA 9 B ESTE # 27 B - 98 SUR		
NOMBRE DE LA PERSONA QUE ATIENDE		No. DE IDENTIFICACIÓN	C.C:
NOMBRE DEL PROPIETARIO DEL INMUEBLE	Ricardo Campo	No. DE IDENTIFICACIÓN	C.C: 772804

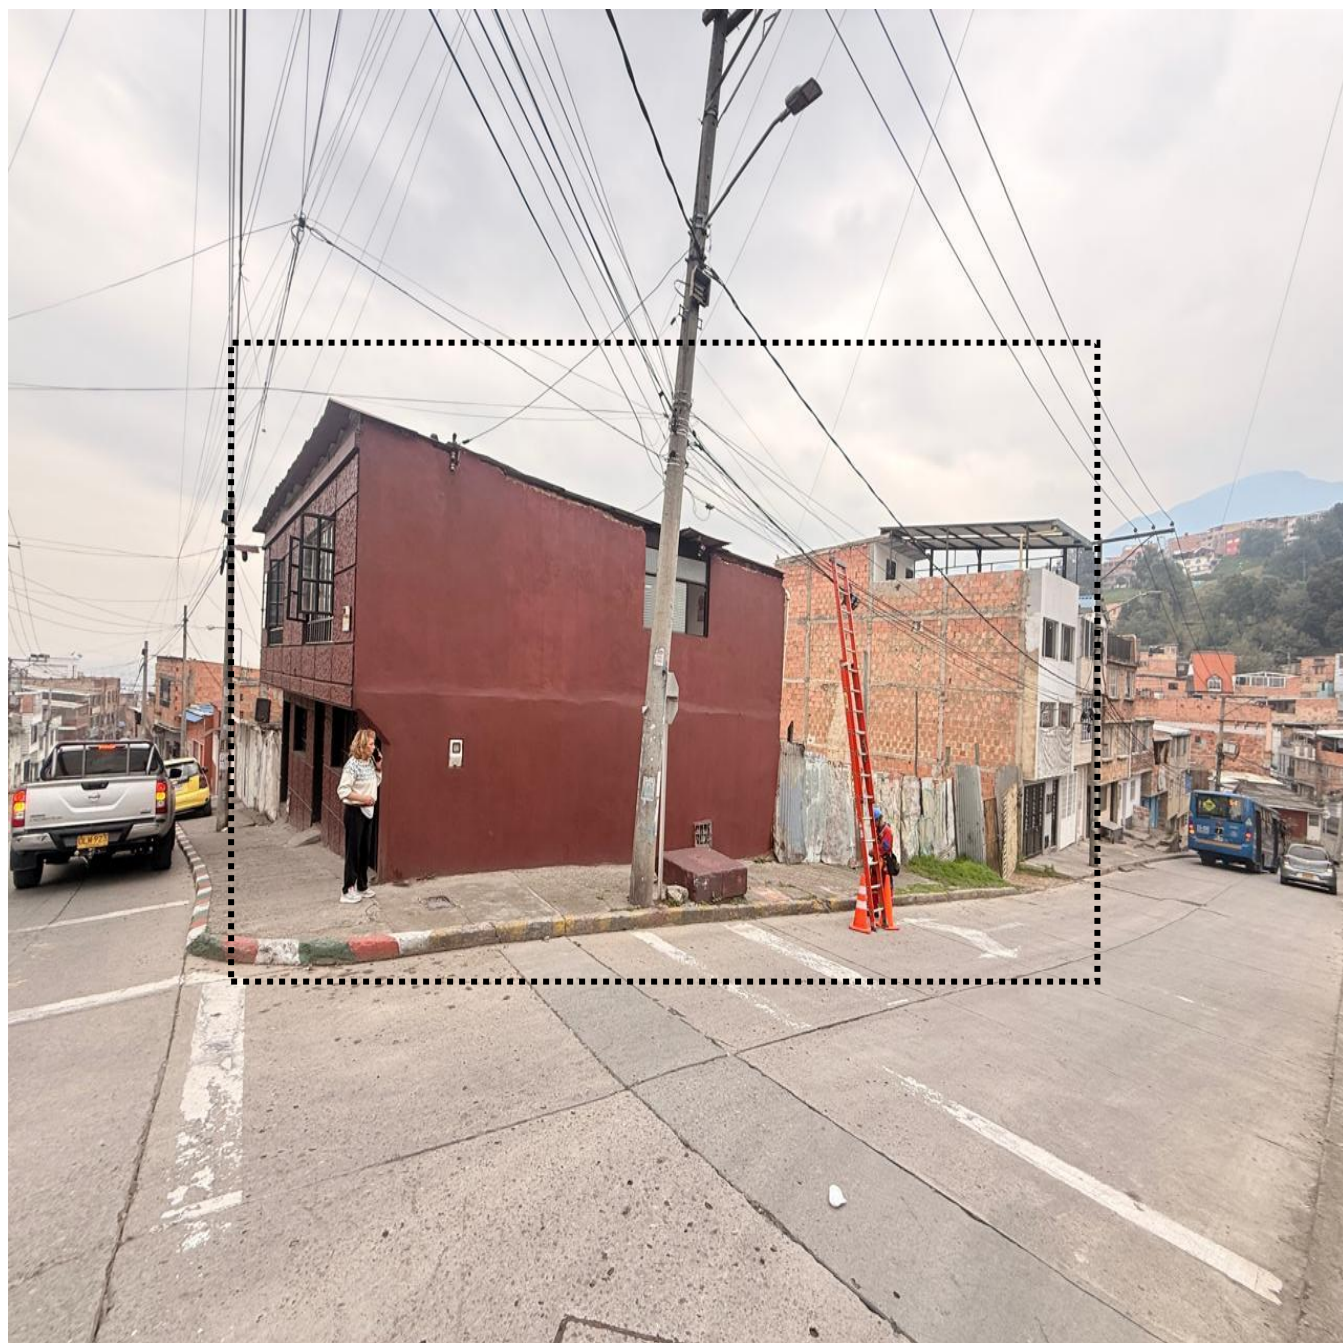
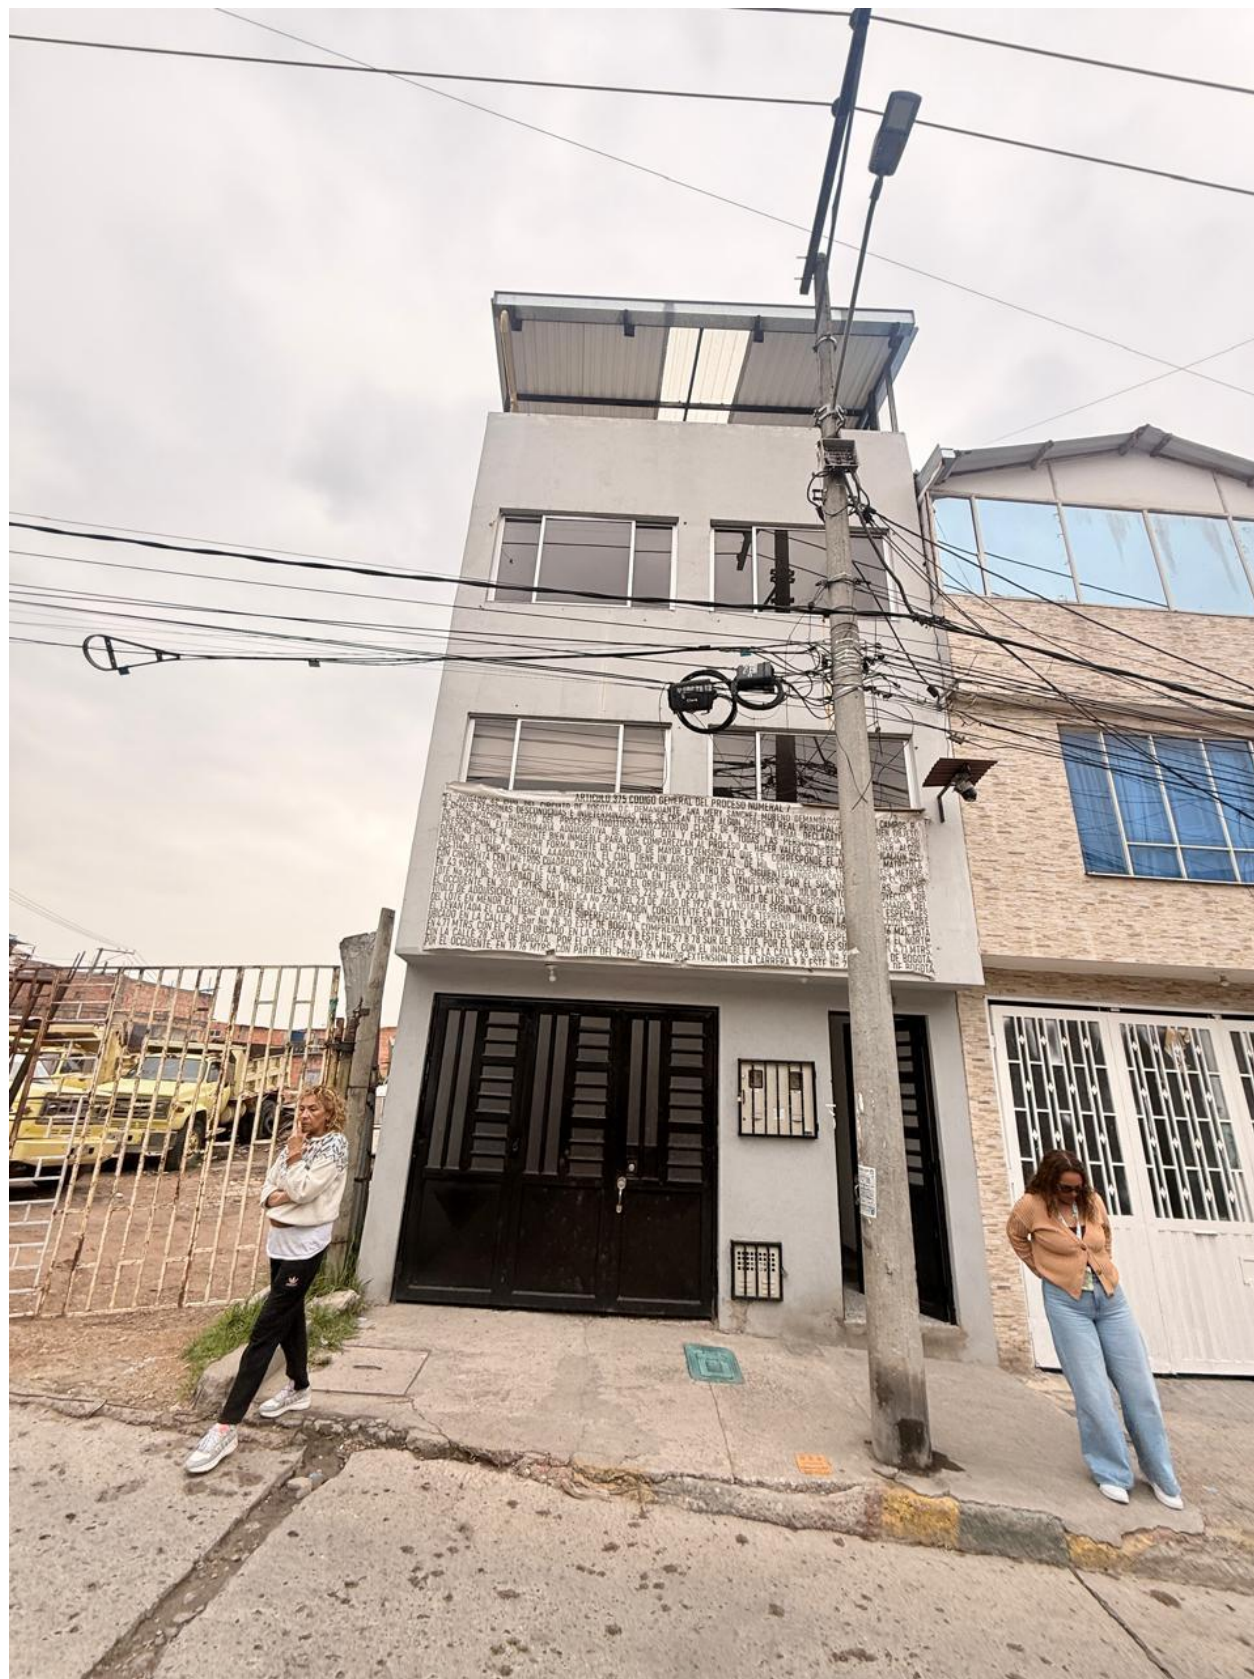
REGISTRO FOTOGRAFICO FACHADA

Al llegar al predio objeto de la visita, se observó que se trata de un predio esquinero que cuenta con dos niveles en su frente. En la parte posterior, se encuentra un parqueadero y una edificación de cuatro pisos aparentemente reciente. Aunque en el momento de la visita no se estaba llevando a cabo una obra, los materiales utilizados en la edificación, junto con otros indicios, sugieren que se trata de una construcción completamente nueva.

En cuanto a la edificación moderna en la parte posterior, se puede observar que tiene cuatro niveles. El cuarto nivel en el frente está cubierto, lo que podría contar como metros cuadrados adicionales. En los pisos inferior y medio (tercer y segundo piso) se aprecian ventanas de aluminio. El primer piso está destinado a garaje, con una puerta de acceso peatonal ubicada a un costado del garaje. Se nota que no se dejó aislamiento en el lado izquierdo de la propiedad, que colinda con el parqueadero mencionado anteriormente. Esta falta de aislamiento entre propiedades vecinas constituye una violación a las normativas urbanísticas.

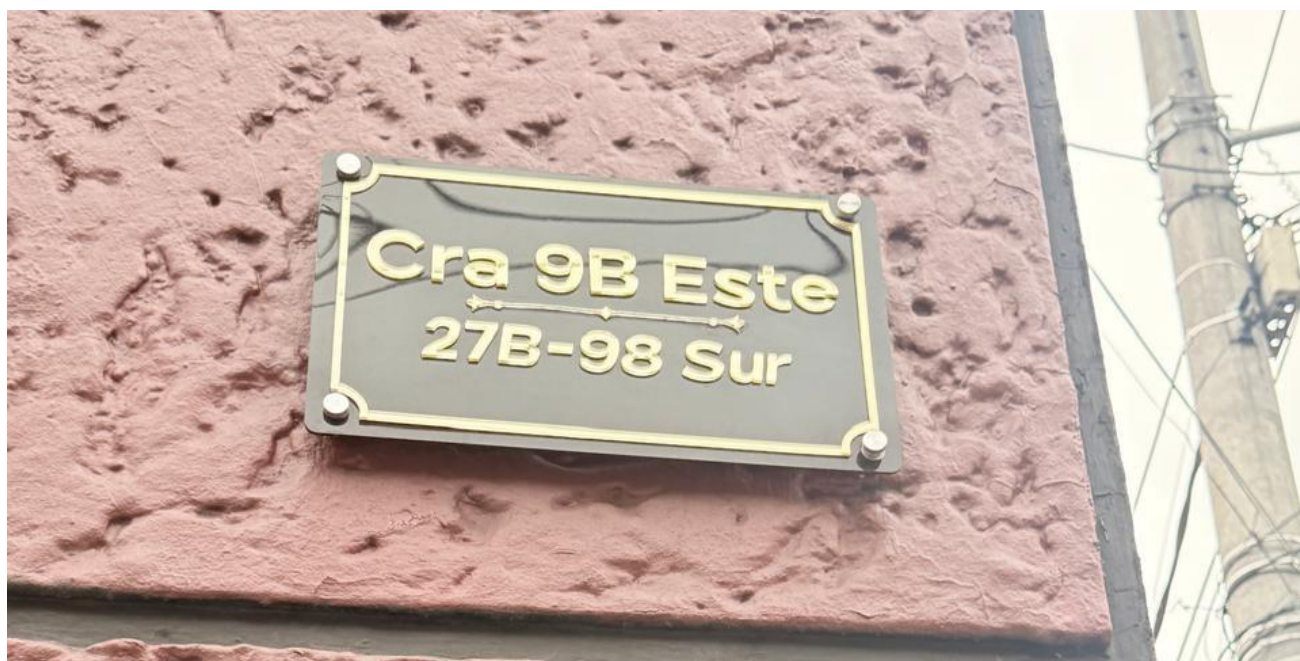
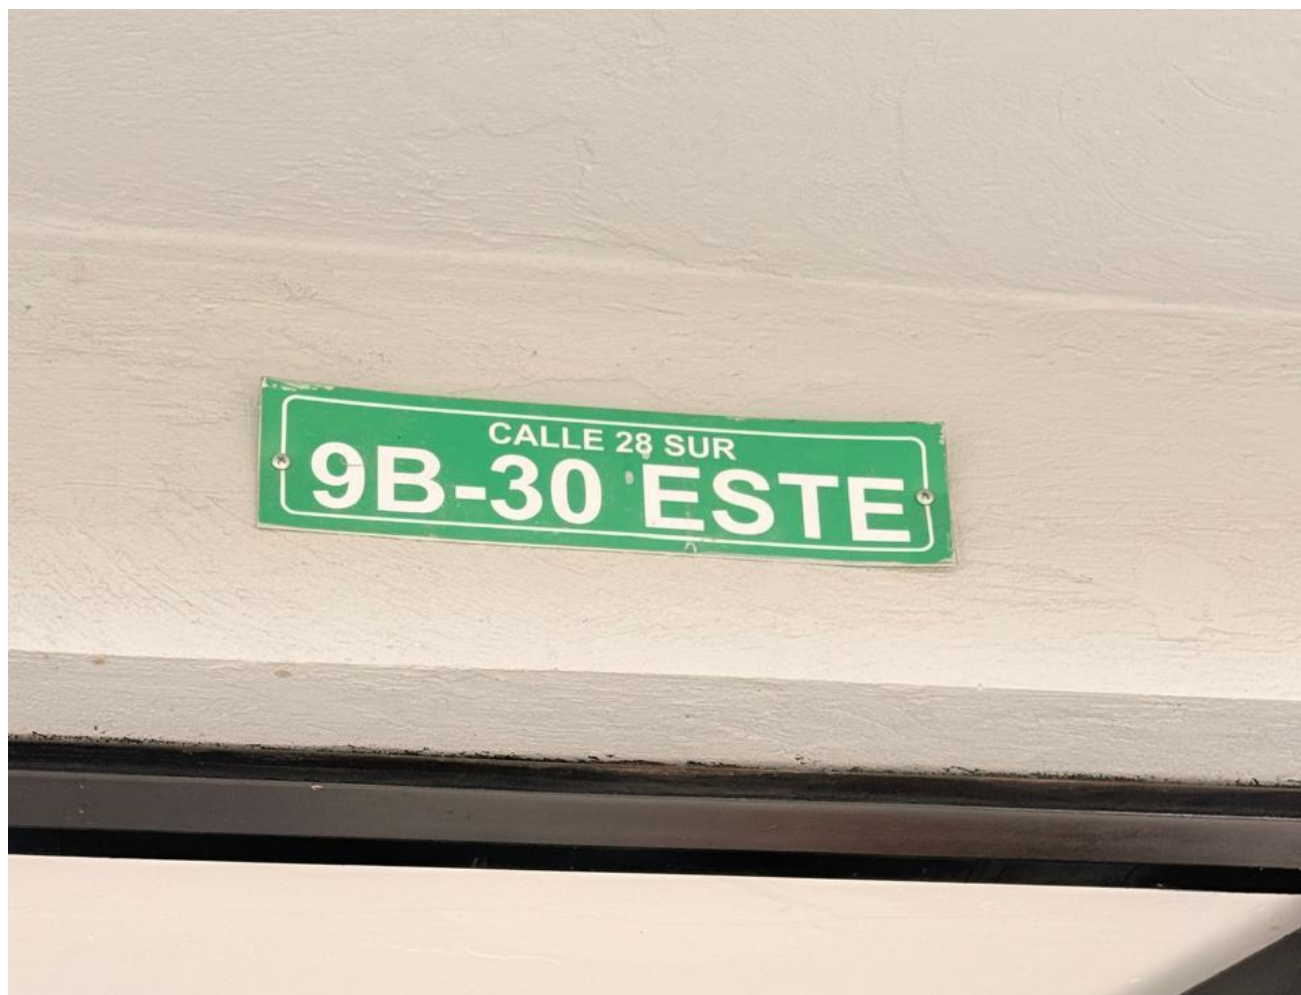
Fotografías NOMECLATURA

La dirección oficial del predio corresponde a Calle 28B Sur número 9B, pero dado que es una casa esquinera, esta dirección corresponde a la vía lateral, mientras que la dirección principal es Carrera 9B Este. La edificación posterior construida recientemente parece tener una antigüedad de menos de tres años, aproximadamente de dos años y medio, evidenciado por los materiales y detalles observados en la estructura.

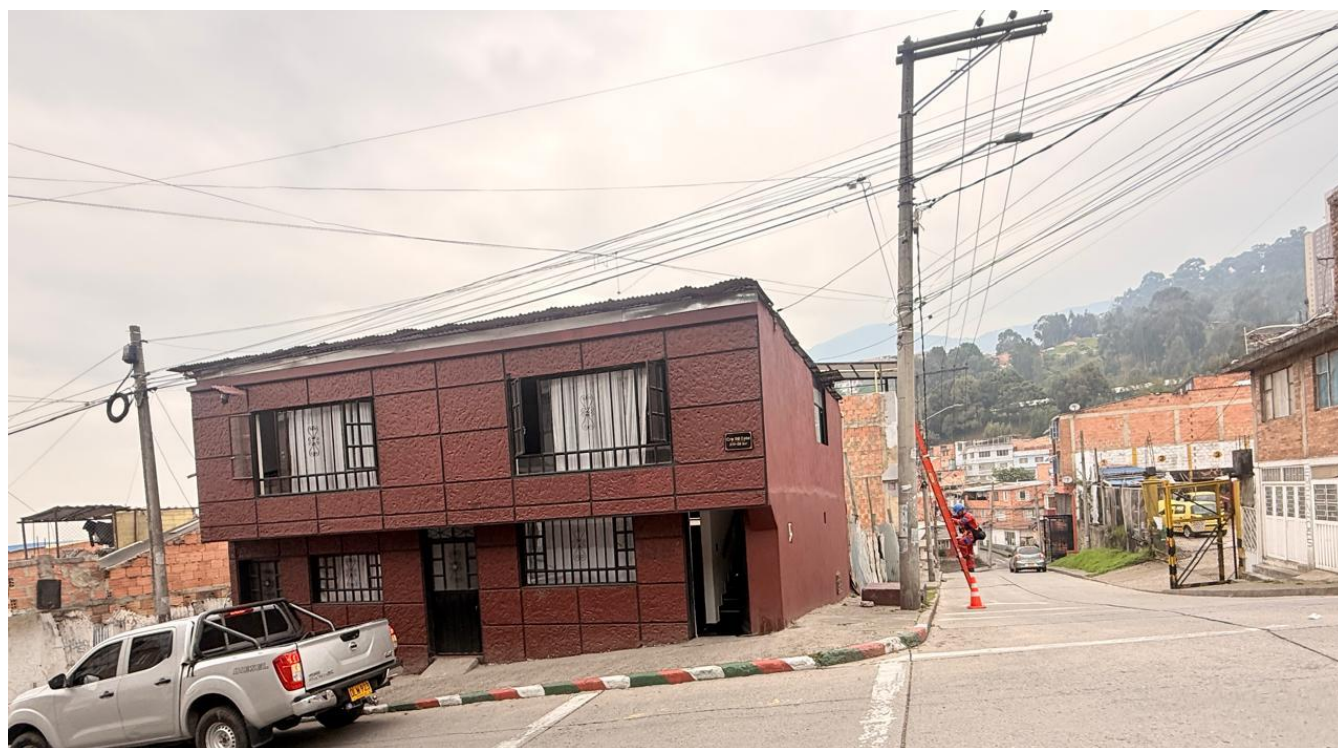
Fotografías

En el espacio intermedio entre las dos construcciones (la de dos pisos en el frente y la edificación de cuatro pisos en la parte posterior), se encuentra un área destinada al parqueadero de vehículos pesados, como Volquetas. Aunque el predio principal se encuentra en buen estado, se ha detectado que ha sufrido modificaciones arquitectónicas debido a la nueva construcción en la parte posterior, lo cual implica un incumplimiento normativo, ya que el predio entra en infracción urbanística por estos cambios.
