# DIAGNÓSTICO RED DE MONITOREO DE AGUAS SUBTERRÁNEAS

Realizar un diagnóstico inicial de los veintisiete (27) equipos de monitoreo que conforman la Red de Monitoreo de Aguas Subterráneas, a partir de la información reportada por la plataforma de visualización PressureSuite Cloud, con el fin de definir un cronograma de ejecución de actividades, dando cumplimiento al contrato de mantenimiento preventivo y correctivo de la red de monitoreo.

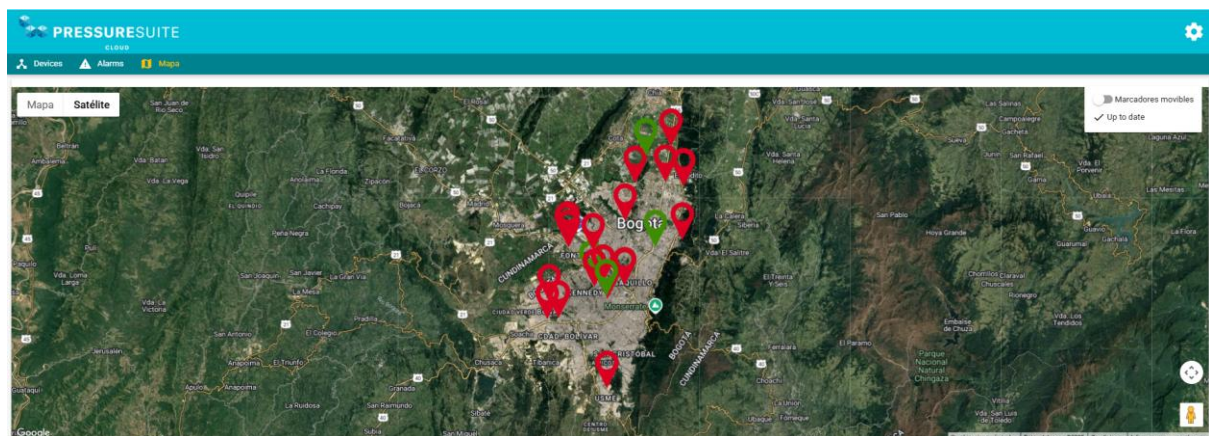
*Imagen 1 Ubicación Dispositivos.*

- 18 de los 27 dispositivos presentan un estado de alarma activo, asociado principalmente a fallas en batería o transmisión de datos.
- 4 dispositivos aparecen con estado normal (activo); sin embargo, no se evidencia transmisión de información a la fecha.
- Los equipos restantes se encuentran creados en la plataforma, pero no registran transmisión alguna, por lo que no se pueden visualizar en el mapa.

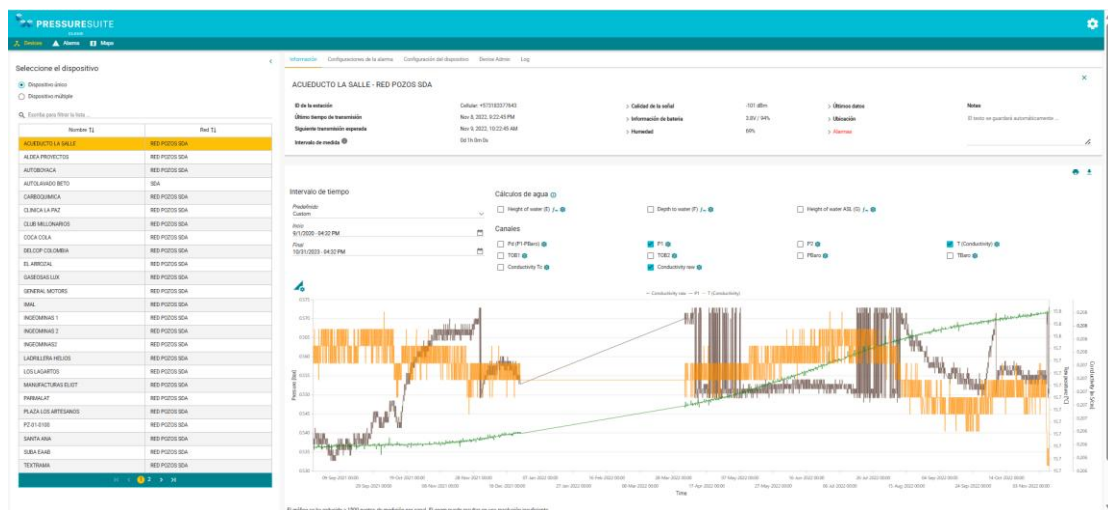
Imagen 2 Pozo Acueducto La Salle.

- **Nombre del equipo:** Acueducto La Salle – Red Pozos SDA
- **Última transmisión:** 08 de noviembre de 2022, 9:22 PM
- **Variables reportadas:** Nivel, presión, conductividad, temperatura.

- **Voltaje de batería (último valor reportado):** 3.8 V (94 %)
- **Humedad interna del registrador (último valor reportado):** 69 %
- **Calidad de la señal (último valor reportado):** -101 dBm

- **Observación:** El dispositivo dejó de transmitir desde noviembre de 2022. Los valores registrados hasta esa fecha evidencian comportamiento estable de las variables, pero el equipo no ha continuado enviando información. Adicionalmente, reporta intervalos de tiempo sin transmisión.

- **Recomendaciones:**
  1. Revisión en campo del equipo y su sistema de comunicaciones.
  2. Validar integridad del sensor y estado del cableado.
  3. Confirmar condiciones ambientales, instalación, configuración y funcionamiento.

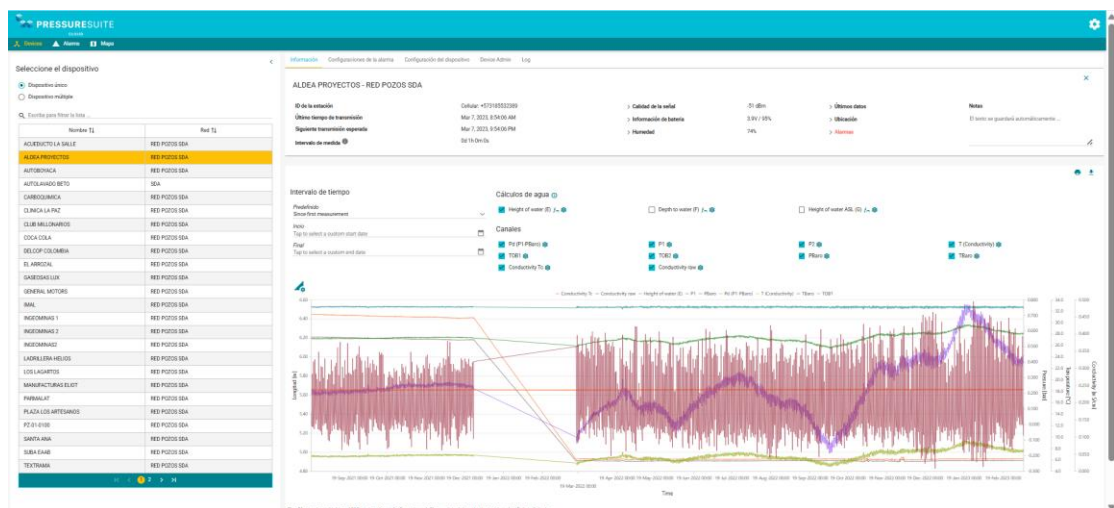
Imagen 3 Pozo Aldea Proyectos.

- **Nombre del equipo:** Aldea Proyectos – Red Pozos SDA
- **Última transmisión:** 07 de marzo de 2023, 8:54 AM
- **Variables reportadas:** Nivel, presión, conductividad, temperatura.
- **Voltaje de batería (último valor reportado):** 3.9 V (95 %)
- **Humedad interna del registrador (último valor reportado):** 74 %
- **Calidad de la señal (último valor reportado):** -51 dBm
- **Observación:** El dispositivo dejó de transmitir desde marzo de 2023. Los valores registrados hasta esa fecha evidencian comportamiento estable de las variables, pero el equipo no ha continuado enviando información. Adicionalmente, reporta intervalos de tiempo sin transmisión.
- **Recomendaciones:**
  1. Revisión en campo del equipo y su sistema de comunicaciones.
  2. Validar integridad del sensor y estado del cableado.
  3. Confirmar condiciones ambientales, instalación, configuración y funcionamiento.

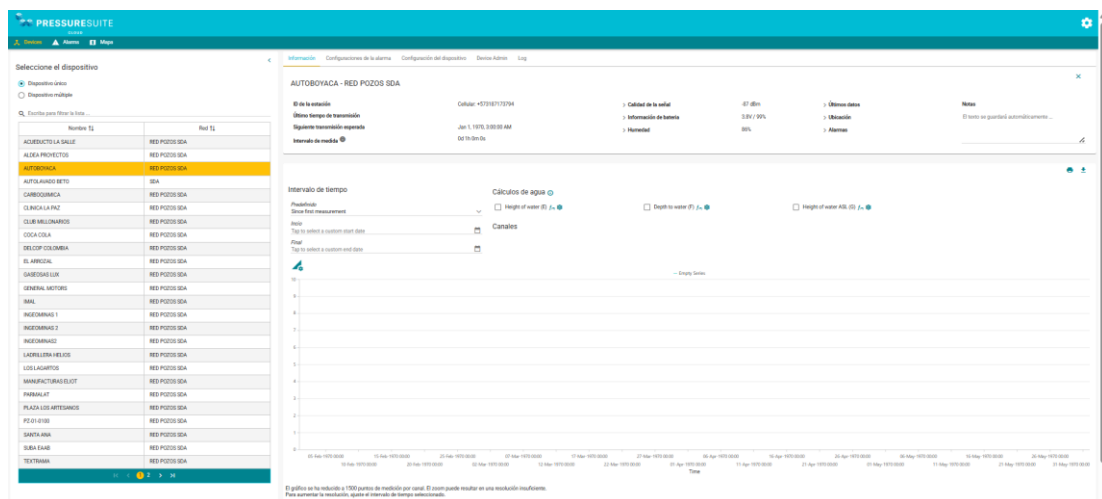
Imagen 4 Pozo Autoboyaca.

- **Nombre del equipo:** Autoboyaca – Red Pozos SDA
- **Última transmisión:** No reporta
- **Variables reportadas:** No reporta
- **Voltaje de batería (último valor reportado):** 3.8 V (99 %)
- **Humedad interna del registrador (último valor reportado):** 86 %

- **Calidad de la señal (último valor reportado):** -87 dBm
- **Observación:** El dispositivo no reporta histórico de datos.
- **Recomendaciones:**
  1. Revisión en campo del equipo y su sistema de comunicaciones.
  2. Validar integridad del sensor y estado del cableado.
  3. Confirmar condiciones ambientales, instalación, configuración y funcionamiento.

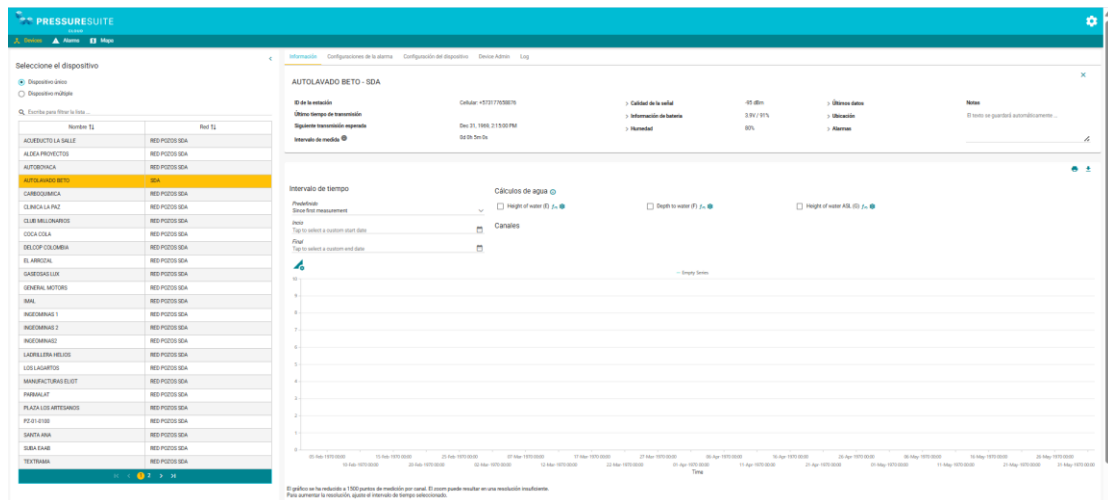
Imagen 5 Pozo Autolavado Beto.

- **Nombre del equipo:** Autolavado Beto – SDA
- **Última transmisión:** No reporta
- **Variables reportadas:** No reporta
- **Voltaje de batería (último valor reportado):** 3.8 V (91 %)
- **Humedad interna del registrador (último valor reportado):** 80 %
- **Calidad de la señal (último valor reportado):** -85 dBm
- **Observación:** El dispositivo no reporta histórico de datos.
- **Recomendaciones:**
  1. Revisión en campo del equipo y su sistema de comunicaciones.
  2. Validar integridad del sensor y estado del cableado.
  3. Confirmar condiciones ambientales, instalación, configuración y funcionamiento.

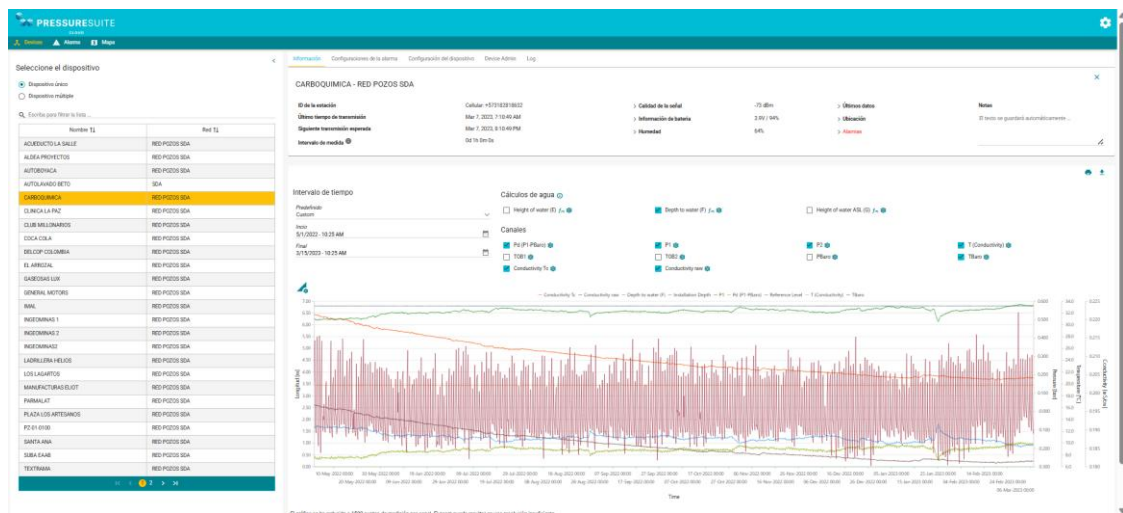
Imagen 6 Pozo Carboquímica.

- **Nombre del equipo:** Carboquímica – Red Pozos SDA
- **Última transmisión:** 07 de marzo de 2023, 7:10 AM
- **Variables reportadas:** Nivel, presión, conductividad, temperatura.
- **Voltaje de batería (último valor reportado):** 3.9 V (94 %)
- **Humedad interna del registrador (último valor reportado):** 64 %
- **Calidad de la señal (último valor reportado):** -73 dBm
- **Observación:** El dispositivo dejó de transmitir desde marzo de 2023. Los valores registrados hasta esa fecha evidencian comportamiento estable de las variables, pero el equipo no ha continuado enviando información. Adicionalmente, reporta intervalos de tiempo sin transmisión.
- **Recomendaciones:**
  1. Revisión en campo del equipo y su sistema de comunicaciones.
  2. Validar integridad del sensor y estado del cableado.
  3. Confirmar condiciones ambientales, instalación, configuración y funcionamiento.

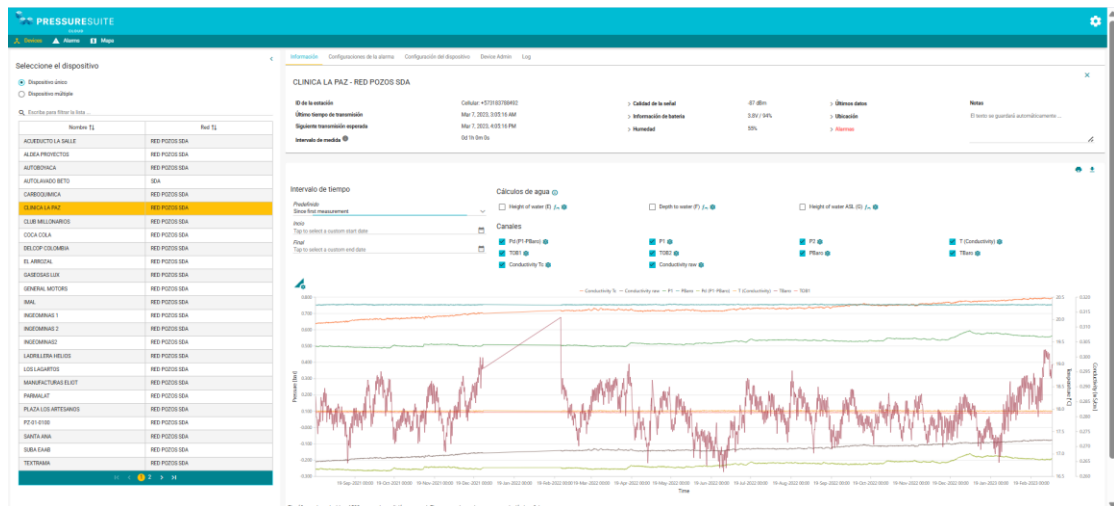
Imagen 7 Pozo Clínica La Paz.

- **Nombre del equipo:** Clínica La Paz – Red Pozos SDA
- **Última transmisión:** 07 de marzo de 2023, 3:05 AM
- **Variables reportadas:** Nivel, presión, conductividad, temperatura.
- **Voltaje de batería (último valor reportado):** 3.8 V (94 %)
- **Humedad interna del registrador (último valor reportado):** 55 %
- **Calidad de la señal (último valor reportado):** -87 dBm
- **Observación:** El dispositivo dejó de transmitir desde marzo de 2023. Los valores registrados hasta esa fecha evidencian comportamiento estable de las variables, pero el equipo no ha continuado enviando información. Adicionalmente, reporta intervalos de tiempo sin transmisión.
- **Recomendaciones:**
  1. Revisión en campo del equipo y su sistema de comunicaciones.
  2. Validar integridad del sensor y estado del cableado.
  3. Confirmar condiciones ambientales, instalación, configuración y funcionamiento.

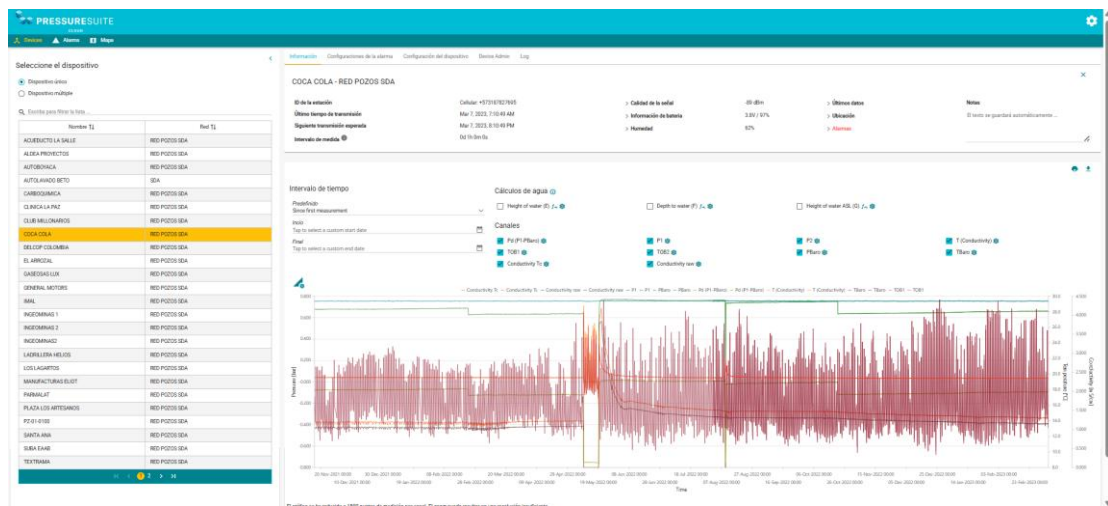
Imagen 9 Pozo Coca Cola.

- **Nombre del equipo:** Coca Cola – Red Pozos SDA
- **Última transmisión:** 07 de marzo de 2023, 7:10 AM
- **Variables reportadas:** Nivel, presión, conductividad, temperatura.
- **Voltaje de batería (último valor reportado):** 3.8 V (97 %)
- **Humedad interna del registrador (último valor reportado):** 62 %
- **Calidad de la señal (último valor reportado):** -89 dBm
- **Observación:** El dispositivo dejó de transmitir desde marzo de 2023. Los valores registrados hasta esa fecha evidencian comportamiento estable de las variables, pero el equipo no ha continuado enviando información. Adicionalmente, reporta intervalos de tiempo sin transmisión.
- **Recomendaciones:**
  1. Revisión en campo del equipo y su sistema de comunicaciones.
  2. Validar integridad del sensor y estado del cableado.
  3. Confirmar condiciones ambientales, instalación, configuración y funcionamiento.

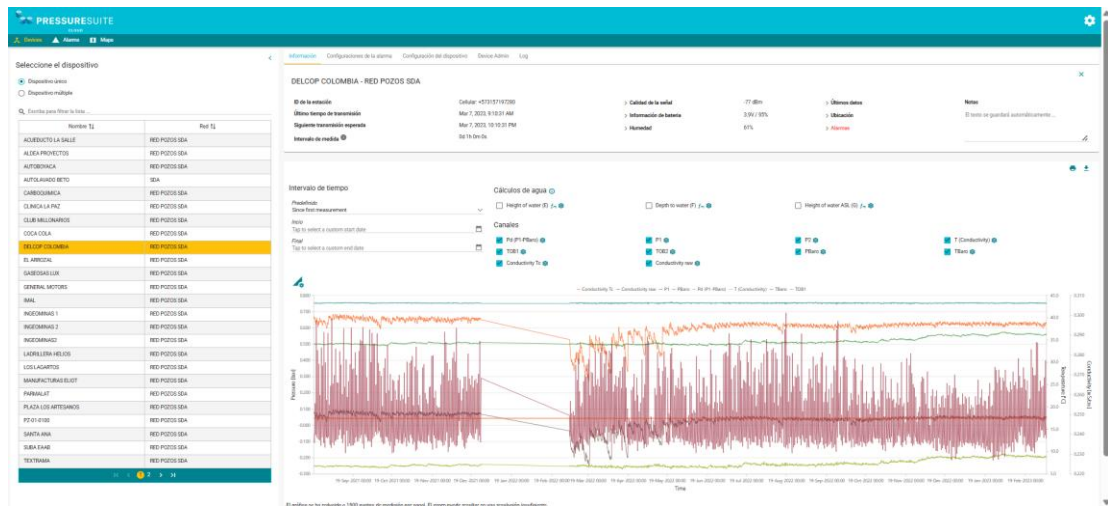
Imagen 10 Pozo Delcop Colombia.

- **Nombre del equipo:** Delcop Colombia – Red Pozos SDA
- **Última transmisión:** 07 de marzo de 2023, 9:10 AM
- **Variables reportadas:** Nivel, presión, conductividad, temperatura.
- **Voltaje de batería (último valor reportado):** 3.8 V (95 %)
- **Humedad interna del registrador (último valor reportado):** 61 %
- **Calidad de la señal (último valor reportado):** -77 dBm
- **Observación:** El dispositivo dejó de transmitir desde marzo de 2023. Los valores registrados hasta esa fecha evidencian comportamiento estable de las variables, pero el equipo no ha continuado enviando información. Adicionalmente, reporta intervalos de tiempo sin transmisión.
- **Recomendaciones:**
  1. Revisión en campo del equipo y su sistema de comunicaciones.
  2. Validar integridad del sensor y estado del cableado.
  3. Confirmar condiciones ambientales, instalación, configuración y funcionamiento.

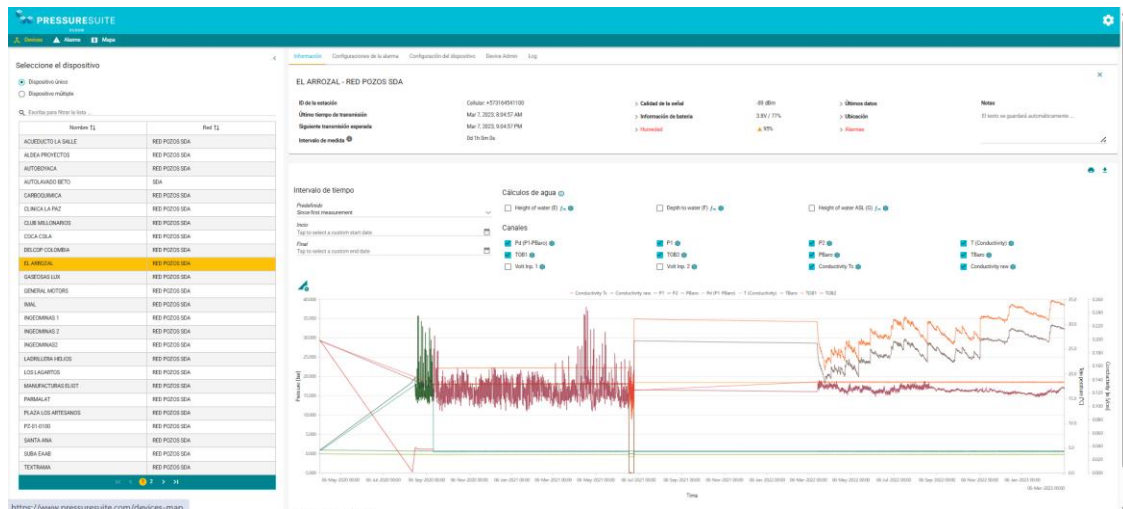
Imagen 11 Pozo El Arrozal.

- **Nombre del equipo:** El Arrozal – Red Pozos SDA
- **Última transmisión:** 07 de marzo de 2023, 8:04 AM
- **Variables reportadas:** Nivel, presión, conductividad, temperatura.

- **Voltaje de batería (último valor reportado):** 3.8 V (77 %)
- **Humedad interna del registrador (último valor reportado):** 95 %
- **Calidad de la señal (último valor reportado):** -89 dBm

- **Observación:** El dispositivo dejó de transmitir desde marzo de 2023. Los valores registrados hasta esa fecha evidencian comportamiento estable de las variables, pero el equipo no ha continuado enviando información. Adicionalmente, reportó un valor alto de humedad e intervalos de tiempo sin transmisión y un elevado valor de humedad interna en el registrador de datos.

- **Recomendaciones:**
  1. Revisión en campo del equipo y su sistema de comunicaciones.
  2. Validar integridad del sensor y estado del cableado.
  3. Confirmar condiciones ambientales, instalación, configuración y funcionamiento.

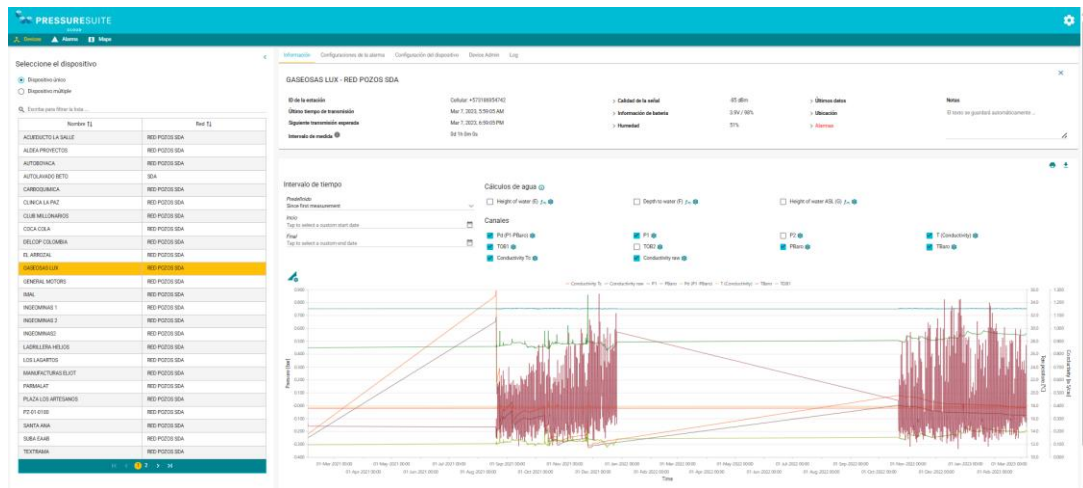
Imagen 12 Pozo Gaseosas Lux.

- **Nombre del equipo:** Gaseosas Lux – Red Pozos SDA
- **Última transmisión:** 07 de marzo de 2023, 5:59 AM
- **Variables reportadas:** Nivel, presión, conductividad, temperatura.
- **Voltaje de batería (último valor reportado):** 3.9 V (98 %)
- **Humedad interna del registrador (último valor reportado):** 51 %
- **Calidad de la señal (último valor reportado):** -85 dBm
- **Observación:** El dispositivo dejó de transmitir desde marzo de 2023. Los valores registrados hasta esa fecha evidencian comportamiento estable de las variables, pero el equipo no ha continuado enviando información. Adicionalmente, reporta intervalos de tiempo sin transmisión.
- **Recomendaciones:**
  1. Revisión en campo del equipo y su sistema de comunicaciones.
  2. Validar integridad del sensor y estado del cableado.
  3. Confirmar condiciones ambientales, instalación, configuración y funcionamiento.

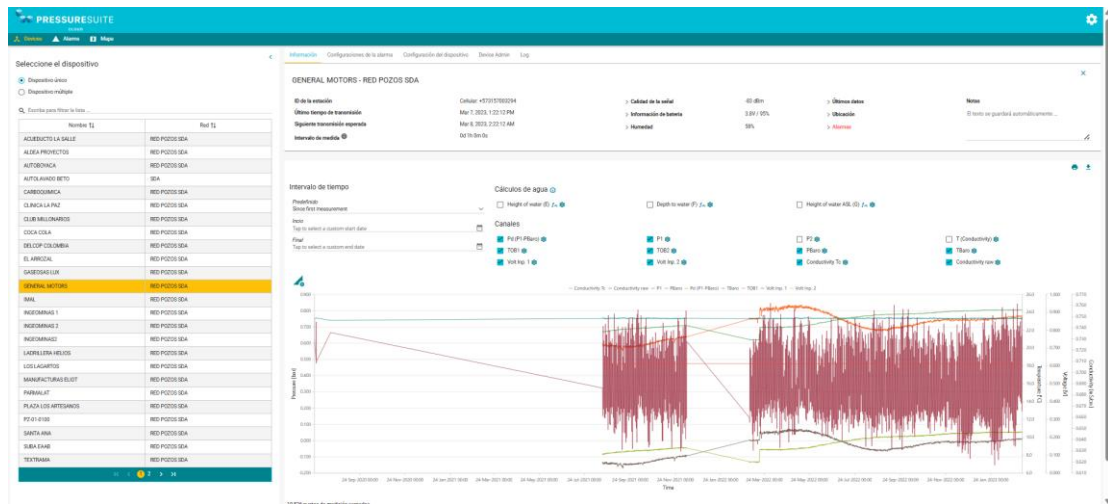
Imagen 13 Pozo General Motors.

- **Nombre del equipo:** General Motors – Red Pozos SDA
- **Última transmisión:** 07 de marzo de 2023, 1:22 PM
- **Variables reportadas:** Nivel, presión, conductividad, temperatura.
- **Voltaje de batería (último valor reportado):** 3.8 V (95 %)
- **Humedad interna del registrador (último valor reportado):** 58 %
- **Calidad de la señal (último valor reportado):** -83 dBm
- **Observación:** El dispositivo dejó de transmitir desde marzo de 2023. Los valores registrados hasta esa fecha evidencian comportamiento estable de las variables, pero el equipo no ha continuado enviando información. Adicionalmente, reporta intervalos de tiempo sin transmisión.
- **Recomendaciones:**
  1. Revisión en campo del equipo y su sistema de comunicaciones.
  2. Validar integridad del sensor y estado del cableado.
  3. Confirmar condiciones ambientales, instalación, configuración y funcionamiento.

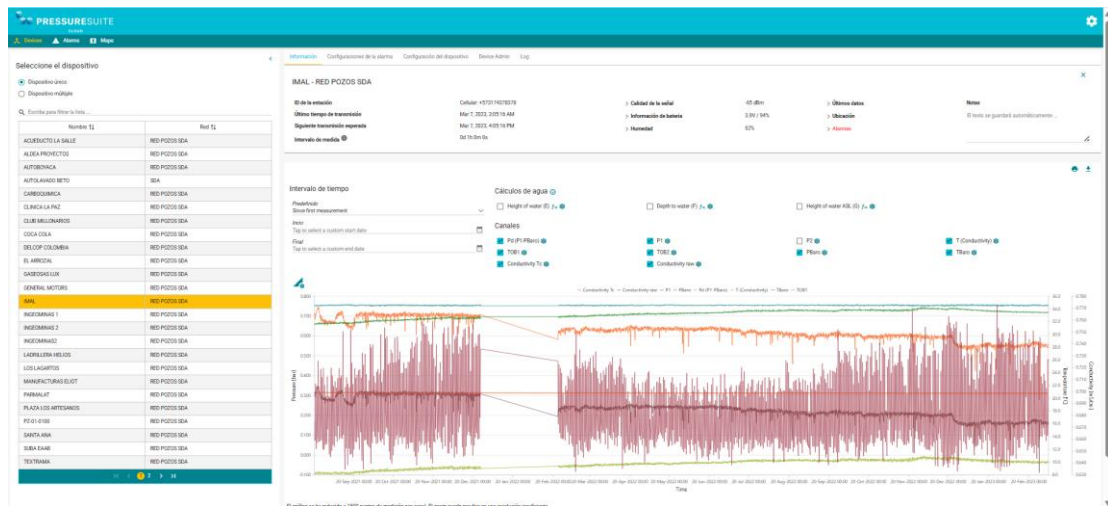
Imagen 14 Pozo Imai.

- **Nombre del equipo:** Imal – Red Pozos SDA
- **Última transmisión:** 07 de marzo de 2023, 3:05 AM
- **Variables reportadas:** Nivel, presión, conductividad, temperatura.
- **Voltaje de batería (último valor reportado):** 3.9 V (94 %)
- **Humedad interna del registrador (último valor reportado):** 62 %
- **Calidad de la señal (último valor reportado):** -65 dBm
- **Observación:** El dispositivo dejó de transmitir desde marzo de 2023. Los valores registrados hasta esa fecha evidencian comportamiento estable de las variables, pero el equipo no ha continuado enviando información. Adicionalmente, reporta intervalos de tiempo sin transmisión.
- **Recomendaciones:**
  1. Revisión en campo del equipo y su sistema de comunicaciones.
  2. Validar integridad del sensor y estado del cableado.
  3. Confirmar condiciones ambientales, instalación, configuración y funcionamiento.

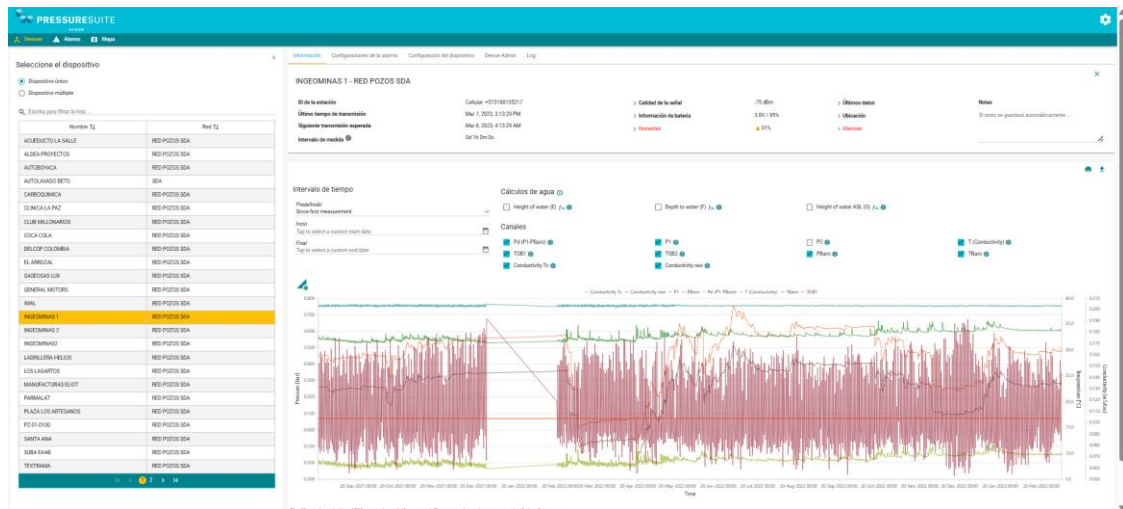
Imagen 15 Pozo Ingeominas 1.

- **Nombre del equipo:** Ingeominas 1 – Red Pozos SDA
- **Última transmisión:** 07 de marzo de 2023, 3:13 PM
- **Variables reportadas:** Nivel, presión, conductividad, temperatura.
- **Voltaje de batería (último valor reportado):** 3.8 V (95 %)
- **Humedad interna del registrador (último valor reportado):** 91 %
- **Calidad de la señal (último valor reportado):** -75 dBm

**Observación:** El dispositivo dejó de transmitir desde marzo de 2023. Los valores registrados hasta esa fecha evidencian comportamiento estable de las variables, pero el equipo no ha continuado enviando información. Adicionalmente, reportó un valor alto de humedad e intervalos de tiempo sin transmisión y un elevado valor de humedad interna en el registrador de datos.

1. Revisión en campo del equipo y su sistema de comunicaciones.
2. Validar integridad del sensor y estado del cableado.
3. Confirmar condiciones ambientales, instalación, configuración y funcionamiento.

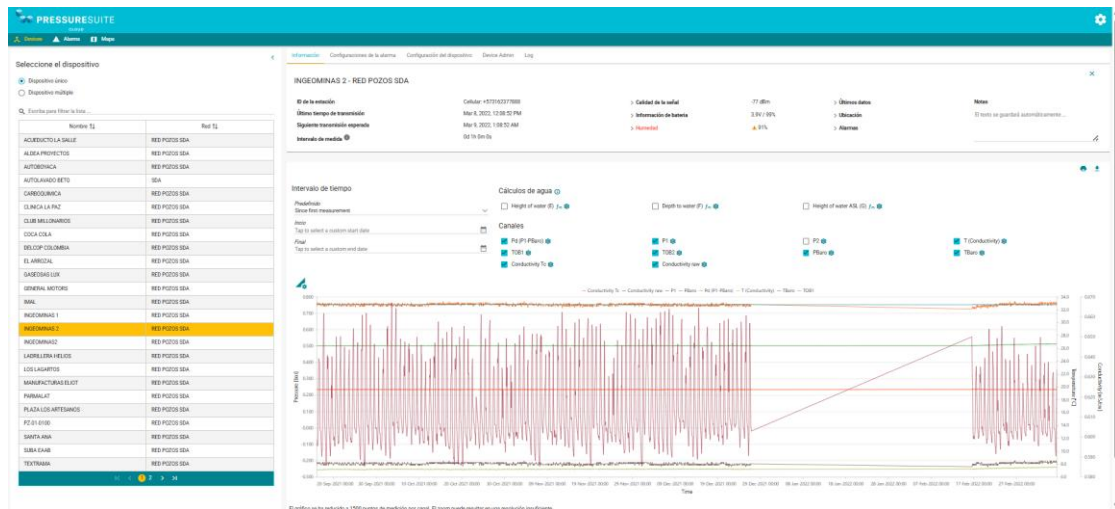
Imagen 16 Pozo Ingeominas 2.

- **Nombre del equipo:** Ingeominas 2 – Red Pozos SDA
- **Última transmisión:** 08 de marzo de 2022, 12:08 PM
- **Variables reportadas:** Nivel, presión, conductividad, temperatura.
- **Voltaje de batería (último valor reportado):** 3.9 V (99 %)
- **Humedad interna del registrador (último valor reportado):** 91 %
- **Calidad de la señal (último valor reportado):** -77 dBm

**Observación:** El dispositivo dejó de transmitir desde marzo de 2023. Los valores registrados hasta esa fecha evidencian comportamiento estable de las variables, pero el equipo no ha continuado enviando información. Adicionalmente, reportó un valor alto de humedad e intervalos de tiempo sin transmisión y un elevado valor de humedad interna en el registrador de datos.

Durante la revisión también se evidenció que el punto Ingeominas 2 aparece duplicado en la plataforma. Se recomienda ajustar la configuración de los dispositivos.

1. Revisión en campo del equipo y su sistema de comunicaciones.
2. Validar integridad del sensor y estado del cableado.
3. Confirmar condiciones ambientales, instalación, configuración y funcionamiento.

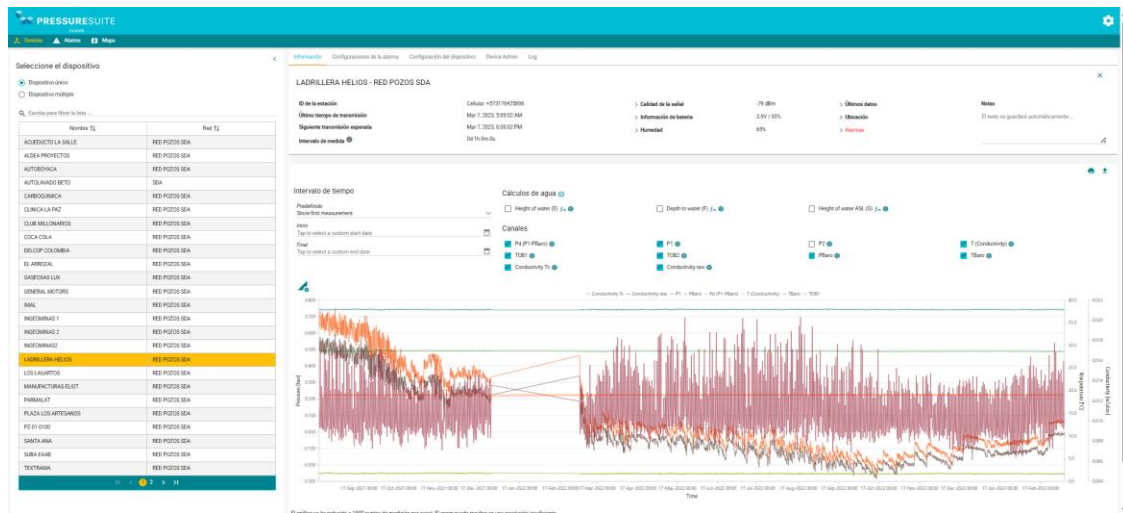
Imagen 17 Pozo ladrillera Helios.

- **Nombre del equipo:** Ladrillera Helios – Red Pozos SDA
- **Última transmisión:** 07 de marzo de 2023, 5:09 PM
- **Variables reportadas:** Nivel, presión, conductividad, temperatura.
- **Voltaje de batería (último valor reportado):** 3.9 V (93 %)
- **Humedad interna del registrador (último valor reportado):** 65 %
- **Calidad de la señal (último valor reportado):** -79 dBm
- **Observación:** El dispositivo dejó de transmitir desde marzo de 2023. Los valores registrados hasta esa fecha evidencian comportamiento estable de las variables, pero el equipo no ha continuado enviando información. Adicionalmente, reporta intervalos de tiempo sin transmisión.
- **Recomendaciones:**
  1. Revisión en campo del equipo y su sistema de comunicaciones.
  2. Validar integridad del sensor y estado del cableado.
  3. Confirmar condiciones ambientales, instalación, configuración y funcionamiento.

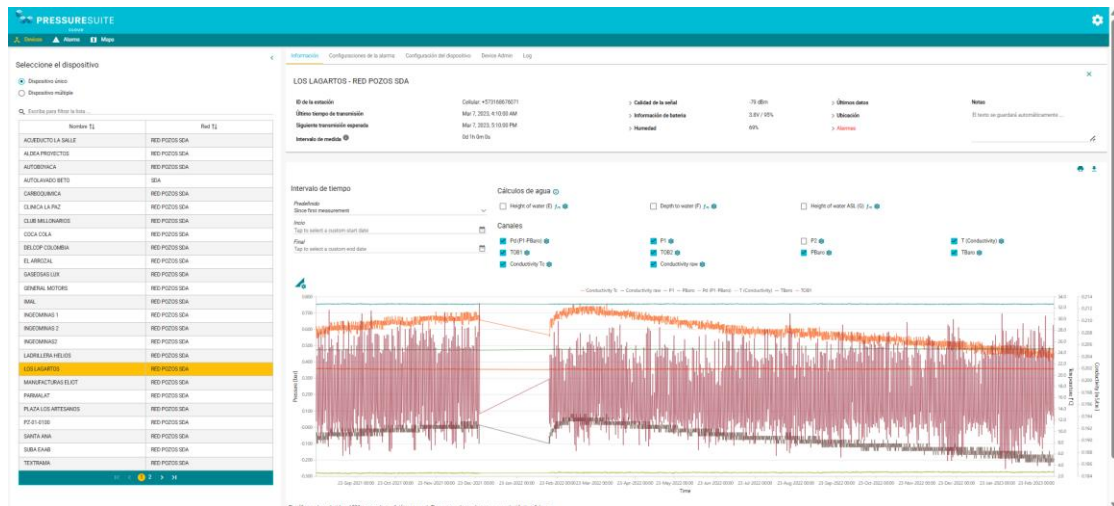
Imagen 18 Pozo Los Lagartos.

- **Nombre del equipo:** Los Lagartos – Red Pozos SDA
- **Última transmisión:** 07 de marzo de 2023, 4:10 AM
- **Variables reportadas:** Nivel, presión, conductividad, temperatura.
- **Voltaje de batería (último valor reportado):** 3.8 V (95 %)
- **Humedad interna del registrador (último valor reportado):** 69 %
- **Calidad de la señal (último valor reportado):** -79 dBm
- **Observación:** El dispositivo dejó de transmitir desde marzo de 2023. Los valores registrados hasta esa fecha evidencian comportamiento estable de las variables, pero el equipo no ha continuado enviando información. Adicionalmente, reporta intervalos de tiempo sin transmisión.
- **Recomendaciones:**
  1. Revisión en campo del equipo y su sistema de comunicaciones.
  2. Validar integridad del sensor y estado del cableado.
  3. Confirmar condiciones ambientales, instalación, configuración y funcionamiento.

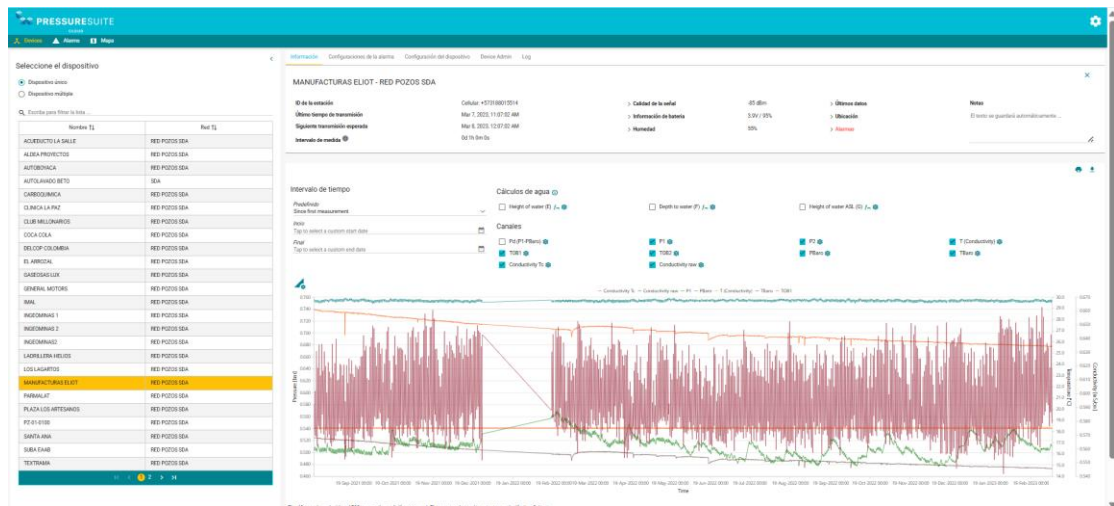
Imagen 19 Pozo Manufacturas Eliot.

- **Nombre del equipo:** Manufacturas Eliot – Red Pozos SDA
- **Última transmisión:** 07 de marzo de 2023, 11:07 PM
- **Variables reportadas:** Nivel, presión, conductividad, temperatura.
- **Voltaje de batería (último valor reportado):** 3.9 V (95 %)
- **Humedad interna del registrador (último valor reportado):** 55 %
- **Calidad de la señal (último valor reportado):** -85 dBm
- **Observación:** El dispositivo dejó de transmitir desde marzo de 2023. Los valores registrados hasta esa fecha evidencian comportamiento estable de las variables, pero el equipo no ha continuado enviando información. Adicionalmente, reporta intervalos de tiempo sin transmisión.
- **Recomendaciones:**
  1. Revisión en campo del equipo y su sistema de comunicaciones.
  2. Validar integridad del sensor y estado del cableado.
  3. Confirmar condiciones ambientales, instalación, configuración y funcionamiento.

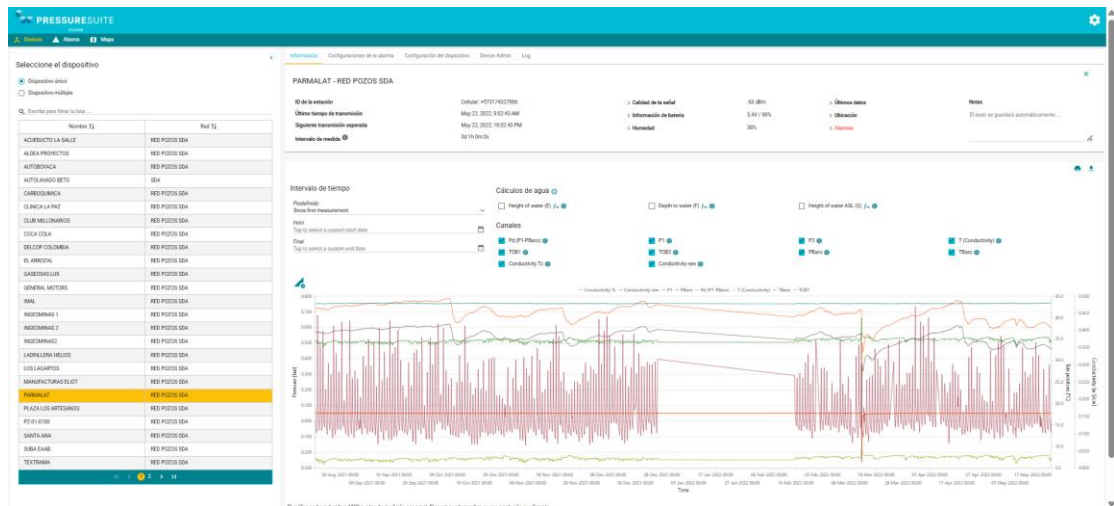
Imagen 20 Pozo Parmalat.

- **Nombre del equipo:** Parmalat – Red Pozos SDA
- **Última transmisión:** 22 de mayo de 2022, 9:02 AM
- **Variables reportadas:** Nivel, presión, conductividad, temperatura.
- **Voltaje de batería (último valor reportado):** 3.4 V (99 %)
- **Humedad interna del registrador (último valor reportado):** 38 %
- **Calidad de la señal (último valor reportado):** -63 dBm
- **Observación:** El dispositivo dejó de transmitir desde mayo de 2022. Los valores registrados hasta esa fecha evidencian comportamiento estable de las variables, pero el equipo no ha continuado enviando información. Adicionalmente, reporta intervalos de tiempo sin transmisión.
- **Recomendaciones:**
  1. Revisión en campo del equipo y su sistema de comunicaciones.
  2. Validar integridad del sensor y estado del cableado.
  3. Confirmar condiciones ambientales, instalación, configuración y funcionamiento.

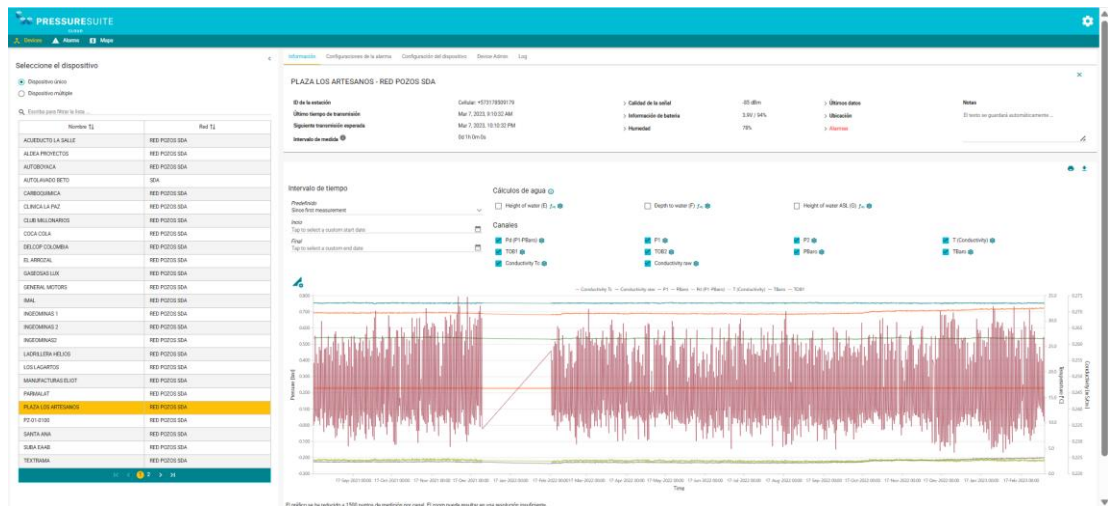
Imagen 21 Pozo Plaza Los Artesanos.

- **Nombre del equipo:** General Motors – Red Pozos SDA
- **Última transmisión:** 07 de marzo de 2023, 9:10 AM
- **Variables reportadas:** Nivel, presión, conductividad, temperatura.
- **Voltaje de batería (último valor reportado):** 3.8 V (94 %)
- **Humedad interna del registrador (último valor reportado):** 78 %
- **Calidad de la señal (último valor reportado):** -85 dBm
- **Observación:** El dispositivo dejó de transmitir desde marzo de 2023. Los valores registrados hasta esa fecha evidencian comportamiento estable de las variables, pero el equipo no ha continuado enviando información. Adicionalmente, reporta intervalos de tiempo sin transmisión.
- **Recomendaciones:**
  1. Revisión en campo del equipo y su sistema de comunicaciones.
  2. Validar integridad del sensor y estado del cableado.
  3. Confirmar condiciones ambientales, instalación, configuración y funcionamiento.

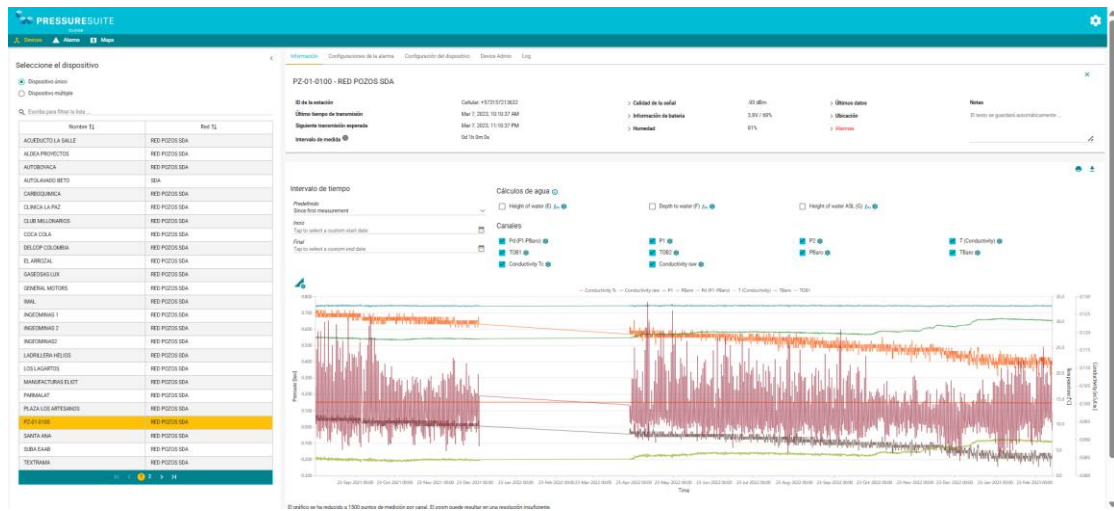
Imagen 22 Pozo PZ-01-0100

- **Nombre del equipo:** PZ-01-0100 – Red Pozos SDA
- **Última transmisión:** 07 de marzo de 2023, 10:10 PM
- **Variables reportadas:** Nivel, presión, conductividad, temperatura.
- **Voltaje de batería (último valor reportado):** 3.8 V (68 %)
- **Humedad interna del registrador (último valor reportado):** 81 %
- **Calidad de la señal (último valor reportado):** -93 dBm
- **Observación:** El dispositivo dejó de transmitir desde marzo de 2023. Los valores registrados hasta esa fecha evidencian comportamiento estable de las variables, pero el equipo no ha continuado enviando información. Adicionalmente, reporta intervalos de tiempo sin transmisión.
- **Recomendaciones:**
  1. Revisión en campo del equipo y su sistema de comunicaciones.
  2. Validar integridad del sensor y estado del cableado.
  3. Confirmar condiciones ambientales, instalación, configuración y funcionamiento.

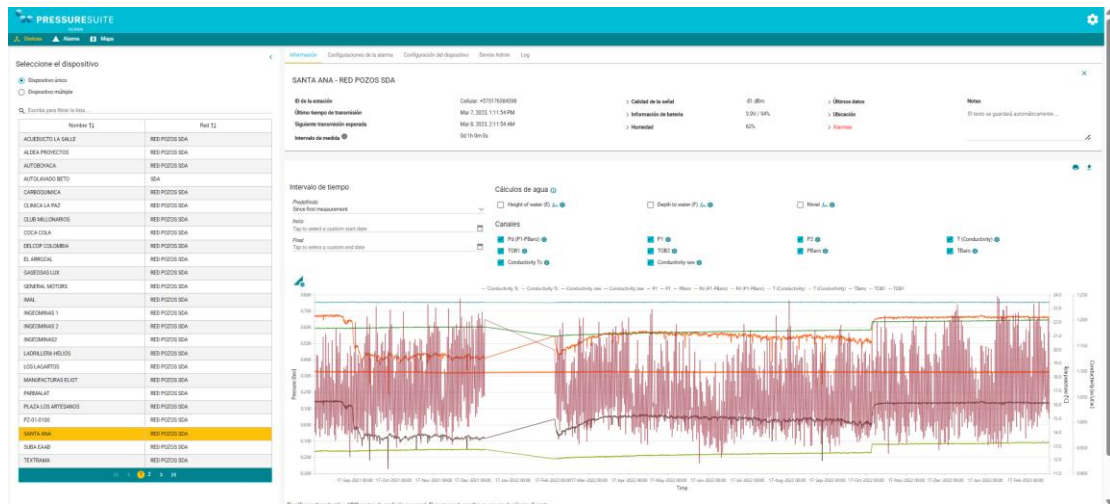
Imagen 23 Pozo Santa Ana.

- **Nombre del equipo:** Santa Ana – Red Pozos SDA
- **Última transmisión:** 07 de marzo de 2023, 1:11 PM
- **Variables reportadas:** Nivel, presión, conductividad, temperatura.
- **Voltaje de batería (último valor reportado):** 3.9 V (94 %)
- **Humedad interna del registrador (último valor reportado):** 62 %
- **Calidad de la señal (último valor reportado):** -81 dBm
- **Observación:** El dispositivo dejó de transmitir desde marzo de 2023. Los valores registrados hasta esa fecha evidencian comportamiento estable de las variables, pero el equipo no ha continuado enviando información. Adicionalmente, reporta intervalos de tiempo sin transmisión.
- **Recomendaciones:**
  1. Revisión en campo del equipo y su sistema de comunicaciones.
  2. Validar integridad del sensor y estado del cableado.
  3. Confirmar condiciones ambientales, instalación, configuración y funcionamiento.

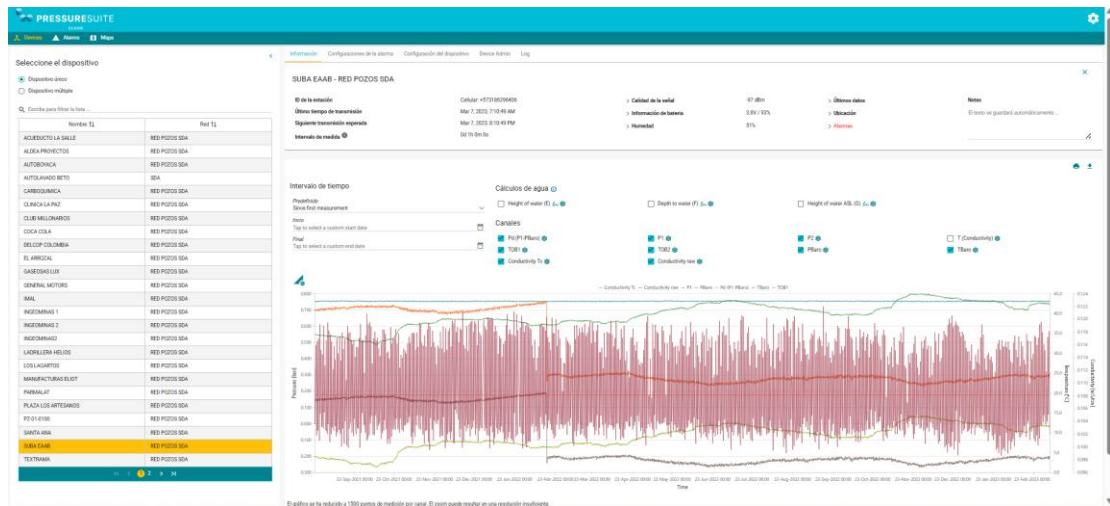
Imagen 24 Pozo Suba EAAB.

- **Nombre del equipo:** Suba EAAB – Red Pozos SDA
- **Última transmisión:** 07 de marzo de 2023, 7:10 PM
- **Variables reportadas:** Nivel, presión, conductividad, temperatura.
- **Voltaje de batería (último valor reportado):** 3.8 V (93 %)
- **Humedad interna del registrador (último valor reportado):** 51 %
- **Calidad de la señal (último valor reportado):** -97 dBm
- **Observación:** El dispositivo dejó de transmitir desde marzo de 2023. Los valores registrados hasta esa fecha evidencian comportamiento estable de las variables, pero el equipo no ha continuado enviando información. Adicionalmente, reporta intervalos de tiempo sin transmisión.
- **Recomendaciones:**
  1. Revisión en campo del equipo y su sistema de comunicaciones.
  2. Validar integridad del sensor y estado del cableado.
  3. Confirmar condiciones ambientales, instalación, configuración y funcionamiento.

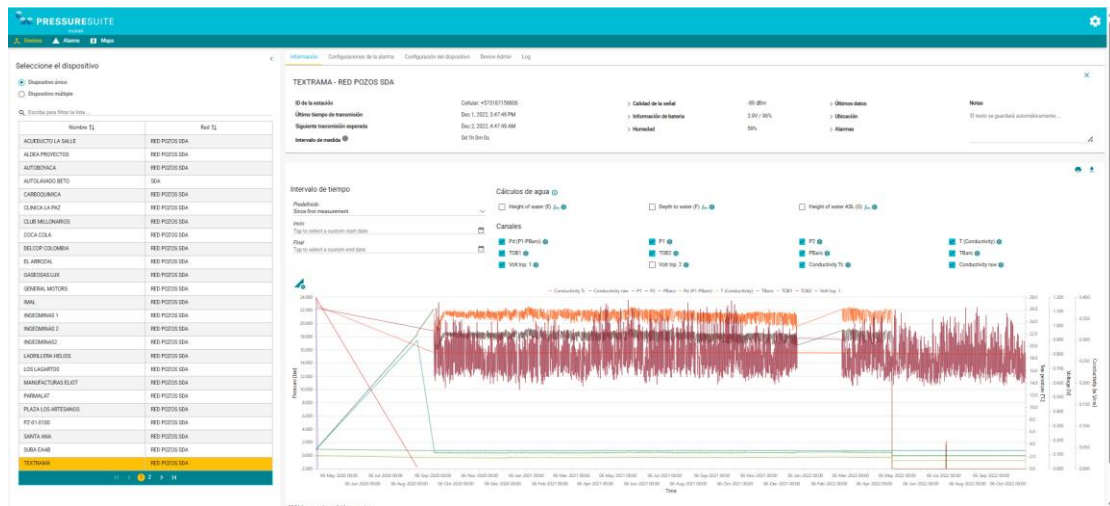
Imagen 25 Pozo Textrama.

- **Nombre del equipo:** Textrama – Red Pozos SDA
- **Última transmisión:** 07 de diciembre de 2022, 3:47 PM
- **Variables reportadas:** Nivel, presión, conductividad, temperatura.

- **Voltaje de batería (último valor reportado):** 3.9 V (96 %)
- **Humedad interna del registrador (último valor reportado):** 59 %
- **Calidad de la señal (último valor reportado):** -89 dBm

- **Observación:** El dispositivo dejó de transmitir desde diciembre de 2022. Aunque la última conexión registrada corresponde al 7 de diciembre, los datos enviados cubren únicamente hasta el 20 de octubre de 2022, presentando intervalos sin transmisión. Los valores registrados hasta esa fecha muestran un comportamiento estable de las variables, pero no existe continuidad en el envío de información.

- **Recomendaciones:**
  1. Revisión en campo del equipo y su sistema de comunicaciones.
  2. Validar integridad del sensor y estado del cableado.
  3. Confirmar condiciones ambientales, instalación, configuración y funcionamiento.

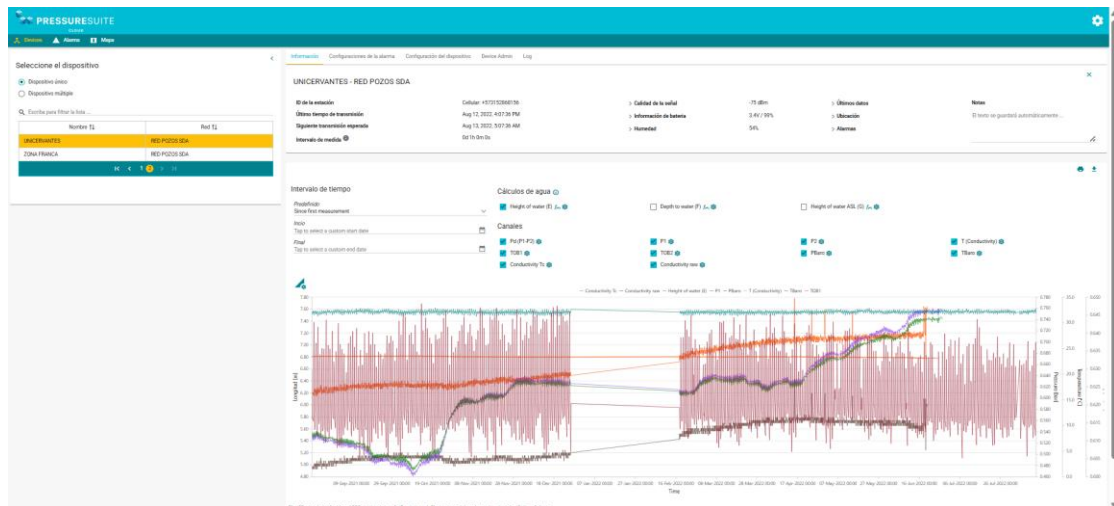
Imagen 26 Pozo Unicervantes.

- **Nombre del equipo:** Unicervantes – Red Pozos SDA
- **Última transmisión:** 22 de agosto de 2022, 4:07 PM
- **Variables reportadas:** Nivel, presión, conductividad, temperatura.

- **Voltaje de batería (último valor reportado):** 3.4 V (99 %)
- **Humedad interna del registrador (último valor reportado):** 54 %
- **Calidad de la señal (último valor reportado):** -75 dBm

- **Observación:** El dispositivo dejó de transmitir desde agosto de 2022. Los valores registrados hasta esa fecha evidencian comportamiento estable de las variables, con la ausencia de algunas variables a partir del 27 de junio de 2022. El equipo no ha continuado enviando información. Adicionalmente, reporta intervalos de tiempo sin transmisión.

- **Recomendaciones:**
  1. Revisión en campo del equipo y su sistema de comunicaciones.
  2. Validar integridad del sensor y estado del cableado.
  3. Confirmar condiciones ambientales, instalación, configuración y funcionamiento.

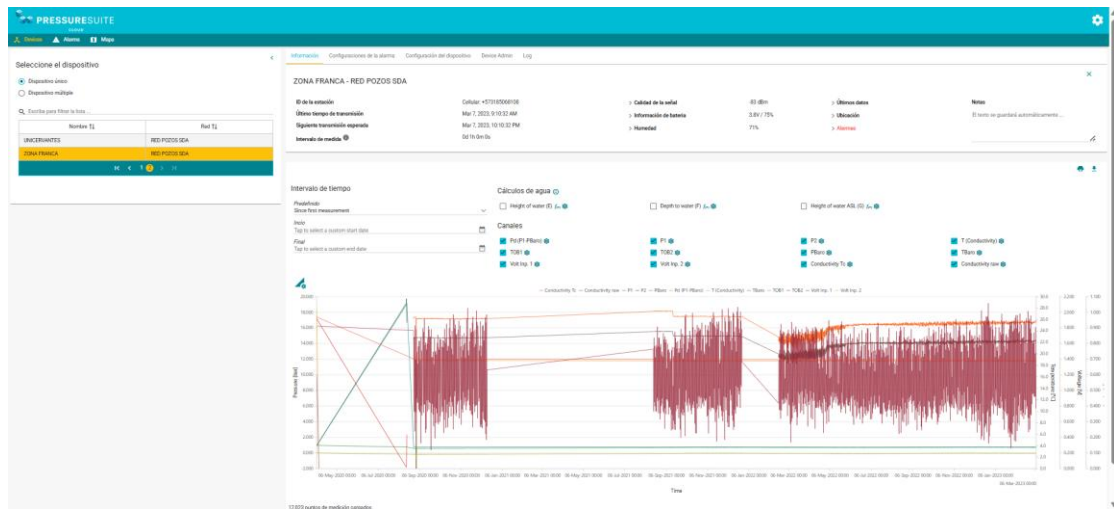
Imagen 27 Pozo Zona Franca.

- **Nombre del equipo:** Zona Franca – Red Pozos SDA
- **Última transmisión:** 07 de marzo de 2023, 9:10 AM
- **Variables reportadas:** Nivel, presión, conductividad, temperatura.
- **Voltaje de batería (último valor reportado):** 3.8 V (75 %)
- **Humedad interna del registrador (último valor reportado):** 71 %
- **Calidad de la señal (último valor reportado):** -83 dBm
- **Observación:** El dispositivo dejó de transmitir desde marzo de 2023. Los valores registrados hasta esa fecha evidencian comportamiento estable de las variables, pero el equipo no ha continuado enviando información. Adicionalmente, reporta intervalos de tiempo sin transmisión.
- **Recomendaciones:**
  1. Revisión en campo del equipo y su sistema de comunicaciones.
  2. Validar integridad del sensor y estado del cableado.
  3. Confirmar condiciones ambientales, instalación, configuración y funcionamiento.
