# **INFORME MANTENIMIENTO PREVENTIVO**

## **MONITOREO EN POZOS DE AGUA SUBTERRÁNEA CON TRANSMISIÓN REMOTA**

**CONTRATO No. SDA-CD-20251411**

**ECOLOGIC INGENIERÍA S.A.S**  
**2025**

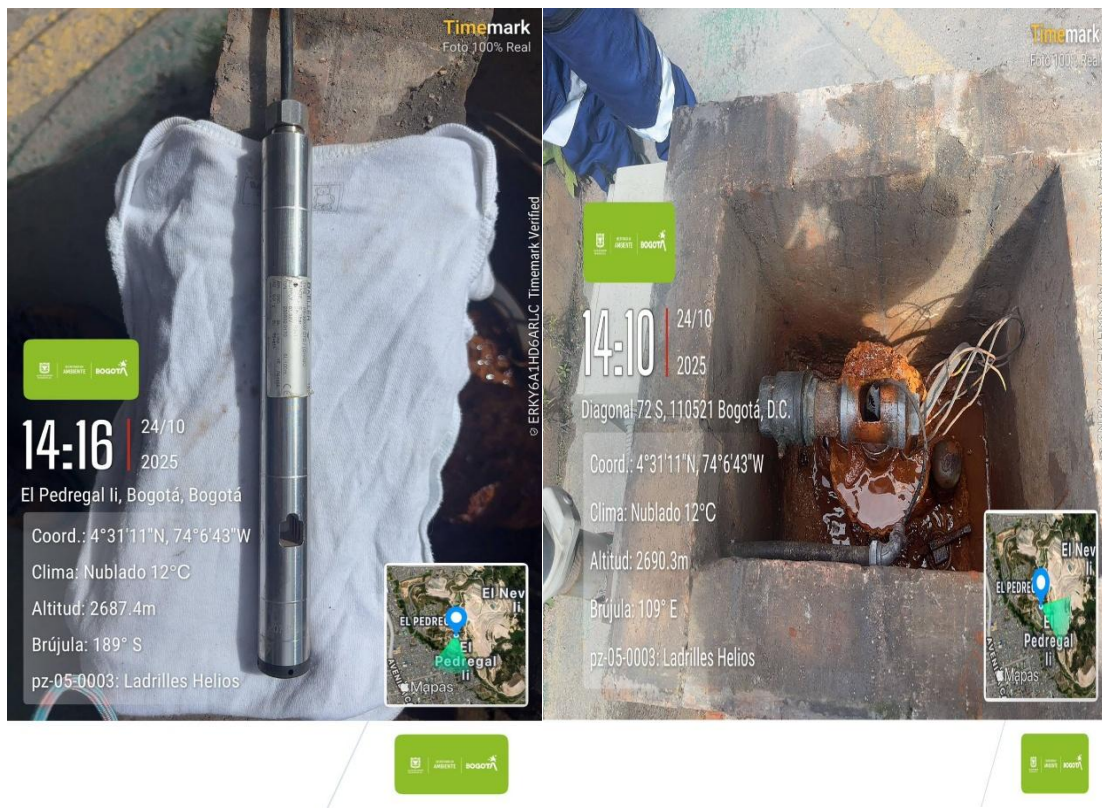
Imagen 2. Estado de infraestructura del pozo.

- **Observaciones:** El equipo presenta un estado general adecuado en cuanto a su infraestructura, evidenciándose únicamente el desgaste propio derivado de la exposición a condiciones ambientales extremas como lluvia y radiación solar. Durante las labores de mantenimiento se removió corrosión presente en el tubo de soporte del datalogger y en el gabinete destinado al almacenamiento del cable de la sonda.

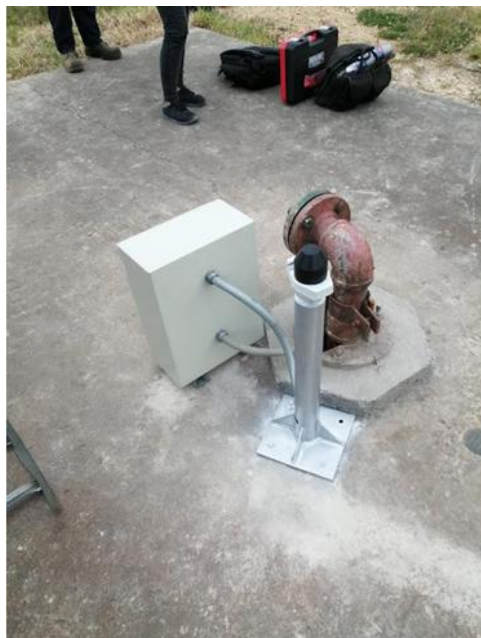
Imagen 6. Estado de final de infraestructura del pozo.

- **Observaciones:** El equipo presenta un estado general adecuado en cuanto a su infraestructura, evidenciándose únicamente el desgaste propio derivado de la exposición a condiciones ambientales extremas como lluvia y radiación solar. Durante las labores de mantenimiento se removió corrosión presente en el tubo de soporte del datalogger y en el gabinete destinado al almacenamiento del cable de la sonda.

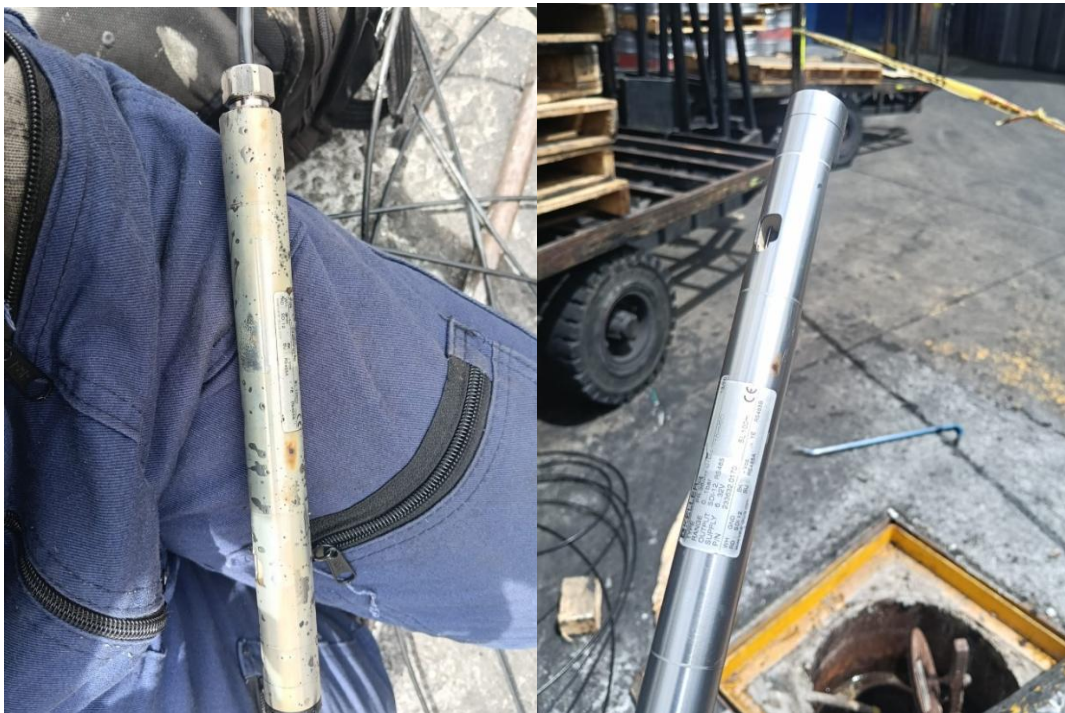
Imagen 7. Estado del sensor antes y después del MTTO

El sensor y la sonda presentaban un poco de suciedad que fue removida en las labores de limpieza, pero esta no requirió limpieza adicional.

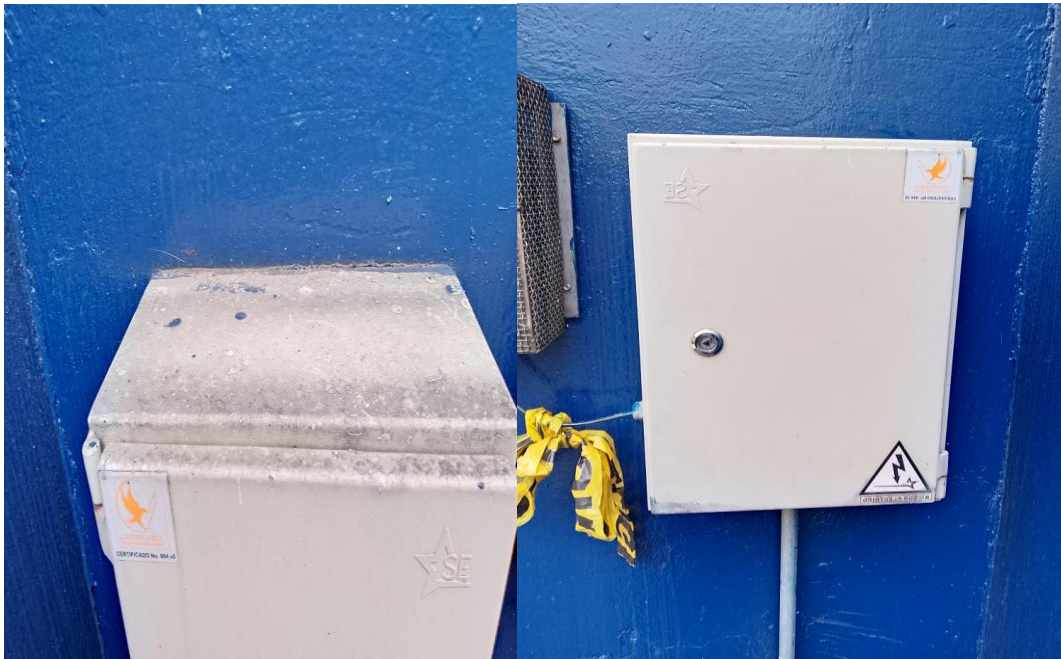
Imagen 9. Estado del gabinete antes y después del MTO.

- **Observaciones:** El equipo presenta un estado general funcional, salvo algunas afecciones propias del paso del tiempo y su exposición a condiciones ambientales severas como radiación solar y lluvia. Con el mantenimiento realizado, se removió corrosión y humedad de la infraestructura general del equipo, mejorando bastante su condición.

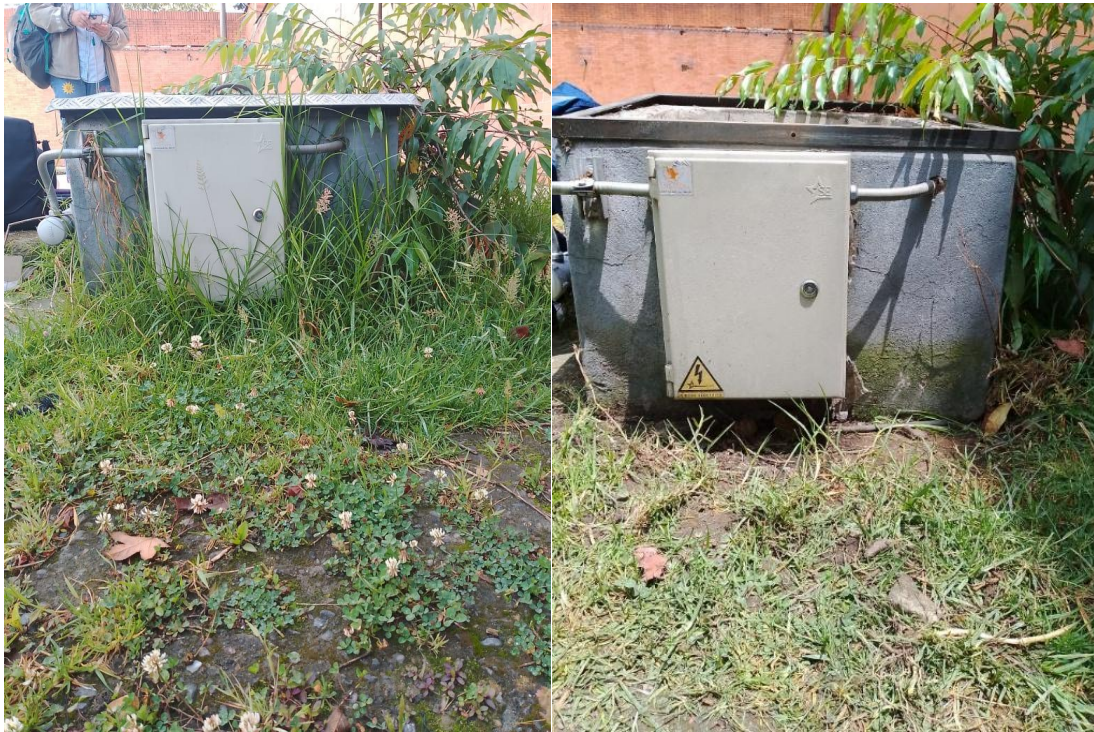
Imagen 11. Estado de infraestructura antes y después del MTTO

- **Observaciones:** El equipo presenta un estado general adecuado en cuanto a su infraestructura, evidenciándose únicamente el desgaste propio derivado de la exposición a condiciones ambientales extremas como lluvia y radiación solar. Durante las labores de mantenimiento se removió corrosión presente en el tubo de soporte del datalogger y en el gabinete destinado al almacenamiento del cable de la sonda.  
La sonda y el sensor se encuentran en óptimas condiciones operativas; debido a las características del pozo, el sensor no requirió procedimientos adicionales de limpieza.

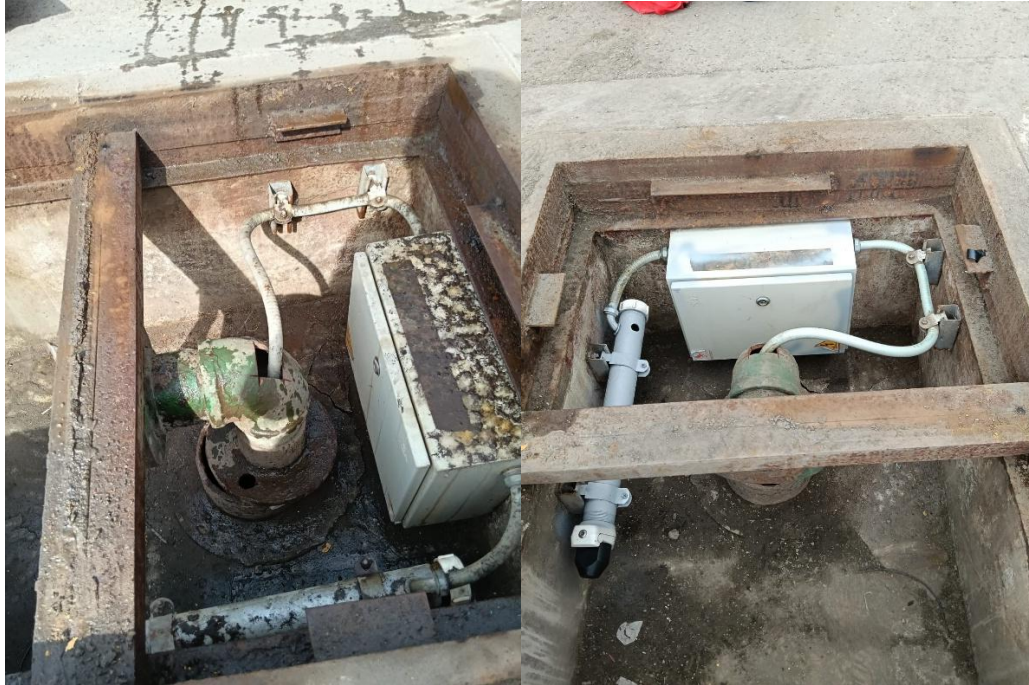
Imagen 15. Estado de infraestructura del pozo antes y después del MTTO.

- **Observaciones:** El equipo presenta un estado general adecuado en cuanto a su infraestructura, se evidencia únicamente el desgaste propio del paso del tiempo, y condiciones del entorno como humedad y suciedad. Durante las labores de mantenimiento se efectuó la remoción de la oxidación presente en el tubo de soporte del datalogger y en el gabinete destinado al almacenamiento del cable de la sonda.

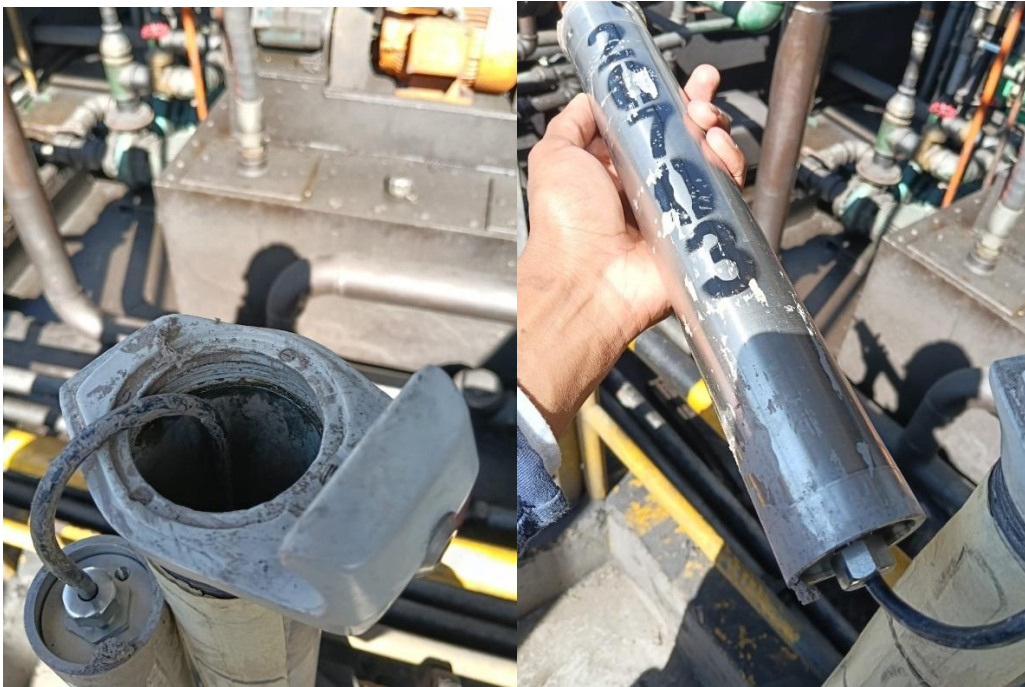
Imagen 36. Estado inicial sonda y datalogger

- **Observaciones:** El equipo presentaba un estado funcional, sin embargo, a nivel de infraestructura y limpieza si se evidenció un deterioro significativo debido a su exposición con las condiciones medio ambientales extremas. Además, de los contaminantes y suciedad del entorno dónde se encuentra ubicado como; grasa, polvo y suciedad en general.

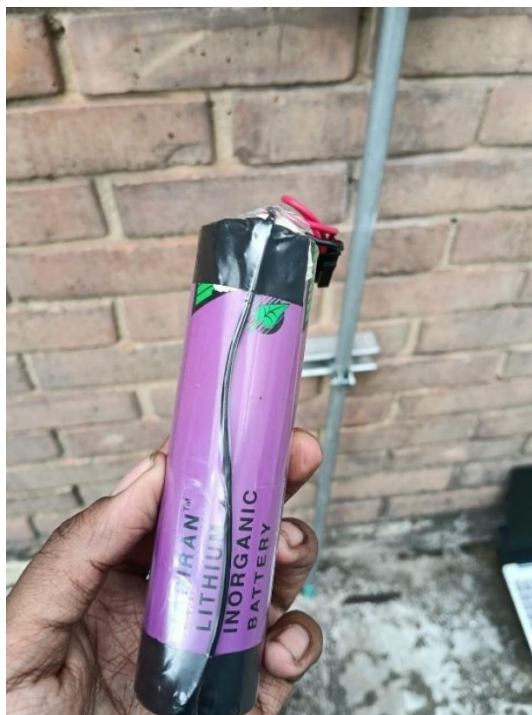
Imagen 41. Batería instalada en el datalogger

- **Observaciones:** El equipo presenta un estado funcional, en condiciones muy optimas, salvo algunos desgastes derivados del paso del tiempo, y condiciones ambientales como exposición al agua y radiación solar. Sin embargo, con la actividad de limpieza, se logró retirar oxido, humedad y mejorar su estado inicial. El sensor no requirió procedimientos adicionales de limpieza. Sin embargo, en la lectura de los datos se evidenció una posible avería del sensor de conductividad, ya que no registró lecturas correctas, ni tampoco permitió su calibración. Se deja para el mantenimiento correctivo hacer una intervención más detallada del mismo y se reportará si es necesario hacer el cambio para que quede en funcionamiento.

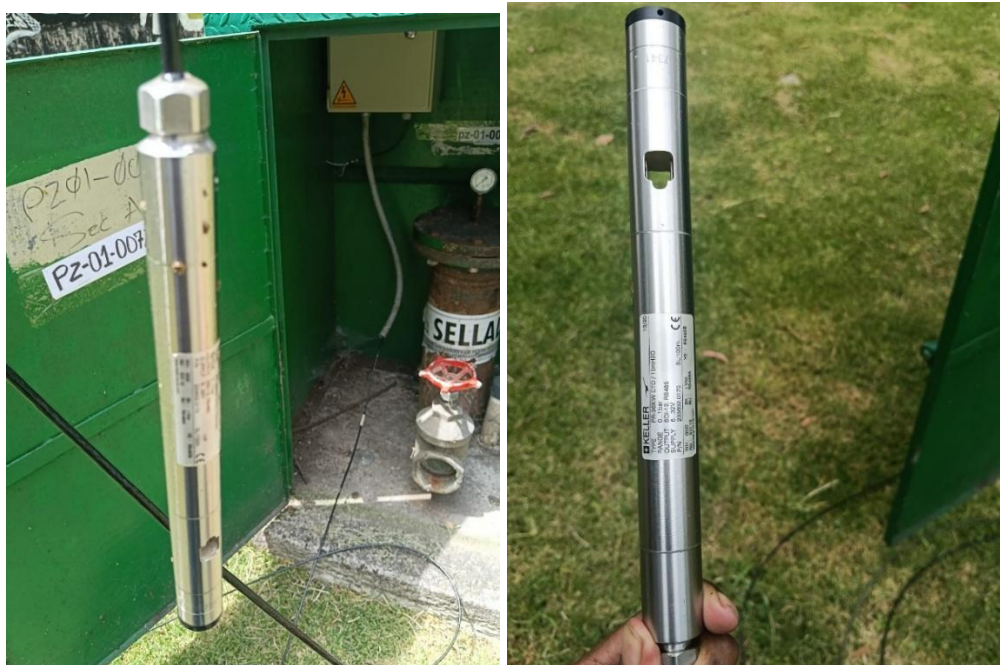
Imagen 42. Estado del sensor antes y después del MTTO

- **Observaciones:** El equipo presentaba un estado funcional, en condiciones muy optimas, salvo algunos desgastes propios del paso del tiempo, con la labor de limpieza se retira suciedad del gabinete dónde se aloja la sonda y del dispositivo de transmisión.  
El sensor y la sonda se encuentran en perfectas condiciones con algunas impregnaciones de sedimentos que fueron retirados antes de volver a colocar la sonda en el pozo.

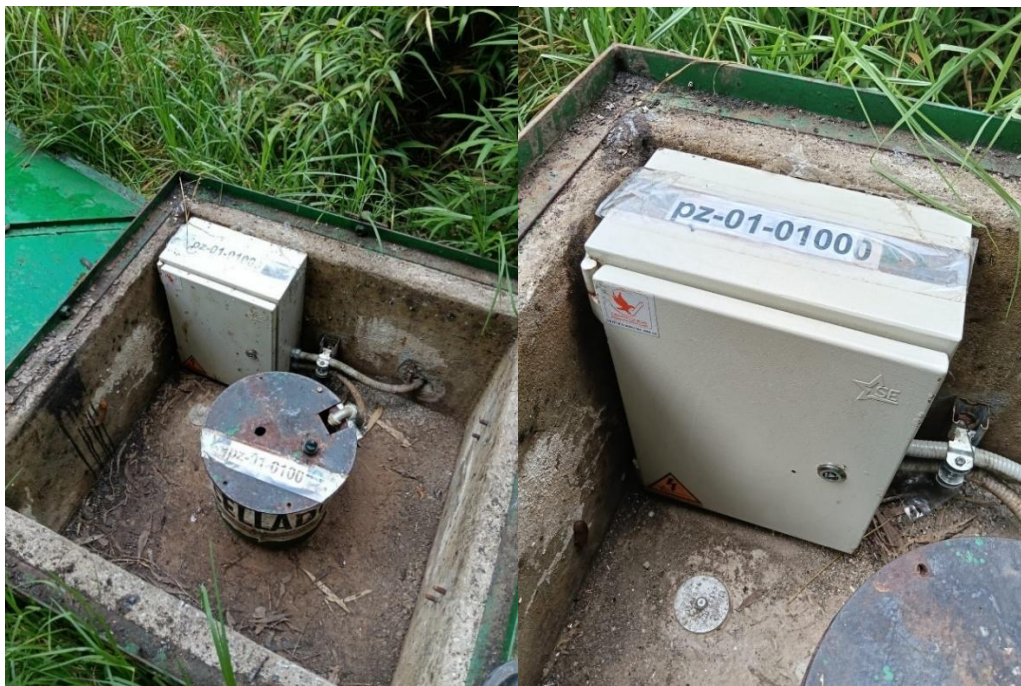
Imagen 44. Estado del gabinete del equipo antes y después del MTTO

- **Observaciones:** El equipo presentaba un deterioro significativo asociado a la presencia de humedad y corrosión. Durante las labores de mantenimiento se optimizaron las condiciones físicas tanto del gabinete de almacenamiento de la sonda como de la estructura que aloja el datalogger. Las actividades incluyeron limpieza general, remoción de óxido y aplicación de agentes protectores que incrementan la resistencia del conjunto frente a la humedad ambiental.

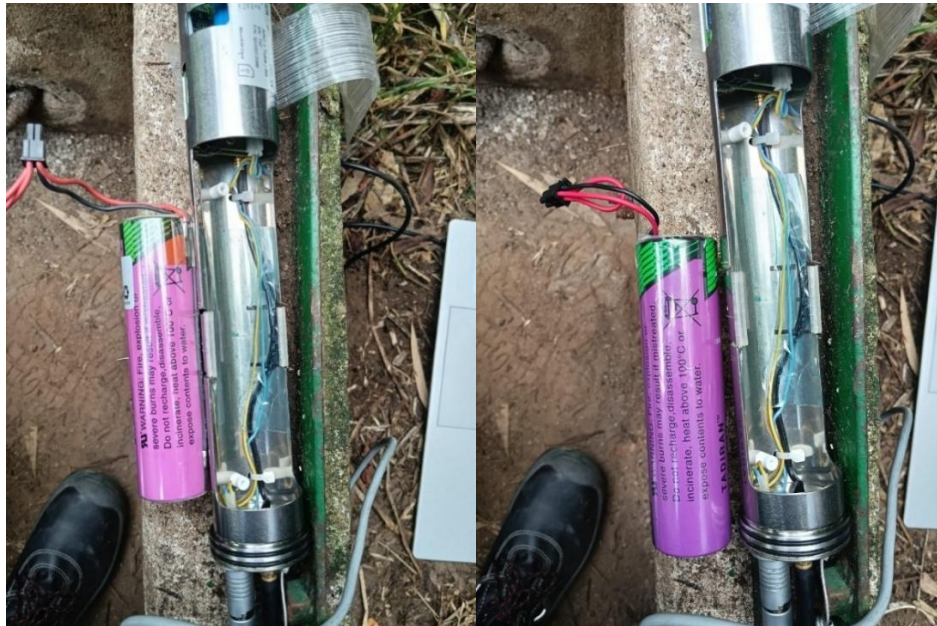
Imagen 48. Batería antigua y batería nueva instalada en el dispositivo

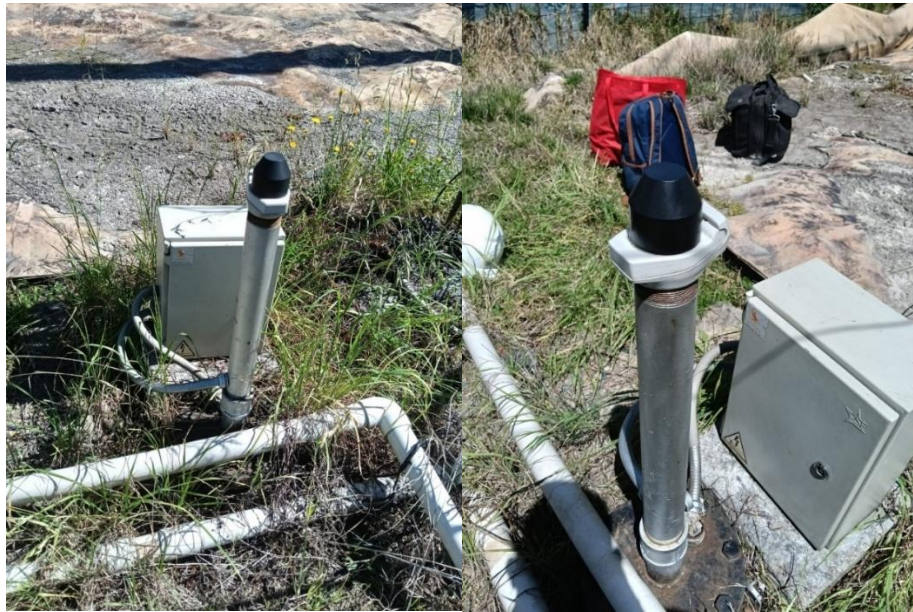
Imagen 51. Estado inicial y final de la infraestructura del equipo

- **Observaciones:** El equipo presentaba un deterioro significativo asociado a la presencia de humedad y corrosión. Durante las labores de mantenimiento se optimizaron las condiciones físicas tanto del gabinete de almacenamiento de la sonda como de la estructura que aloja el datalogger. Las actividades incluyeron

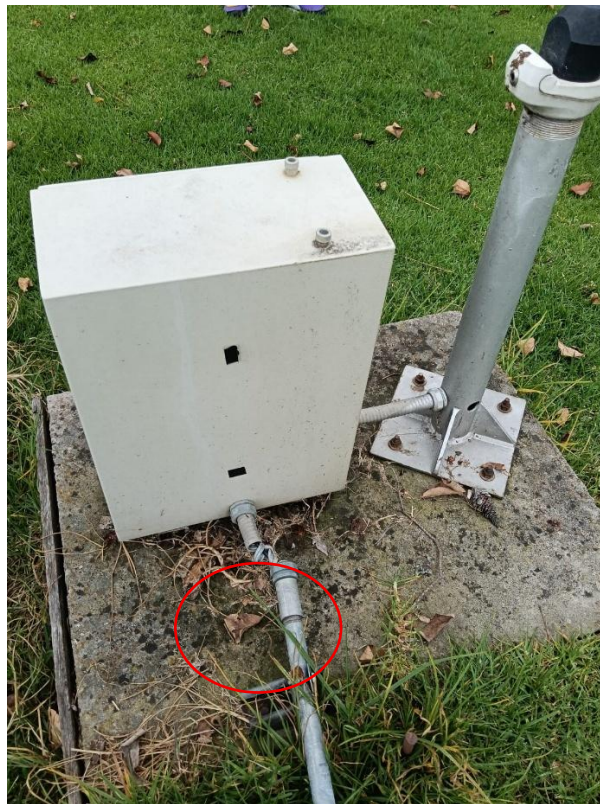
Imagen 61. Avería de la coraza de recubrimiento de la sonda

- **Observaciones:** El equipo presentaba un estado funcional, en condiciones muy optimas, salvo algunos desgastes propios del paso del tiempo, con la labor de limpieza se retira suciedad del gabinete dónde se aloja la sonda y del dispositivo de transmisión.

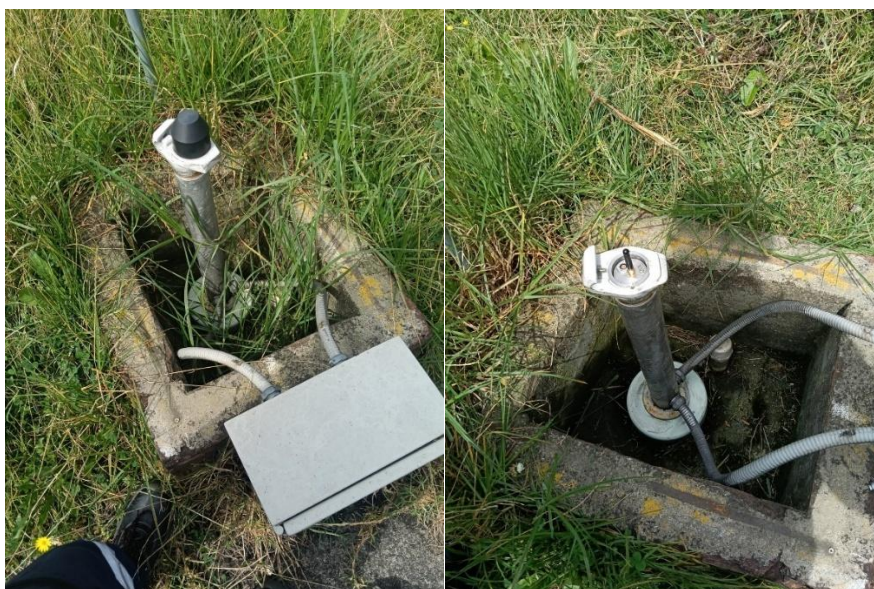
Imagen 77. Estado inicial y final de la infraestructura del equipo

- **Observaciones:** El equipo presentaba un estado funcional, en condiciones muy optimas, salvo algunos desgastes propios del paso del tiempo. Con la labor de limpieza se retira suciedad del gabinete dónde se aloja la sonda y donde reposa el dispositivo de transmisión.
