## INFORME TÉCNICO PRELIMINAR – ESTADO GENERAL DEL INMUEBLE

Proyecto: Extensión Alcaldía Local

Ubicación: Sector San Benito – Bogotá D.C.

Fecha: 14/04/2026

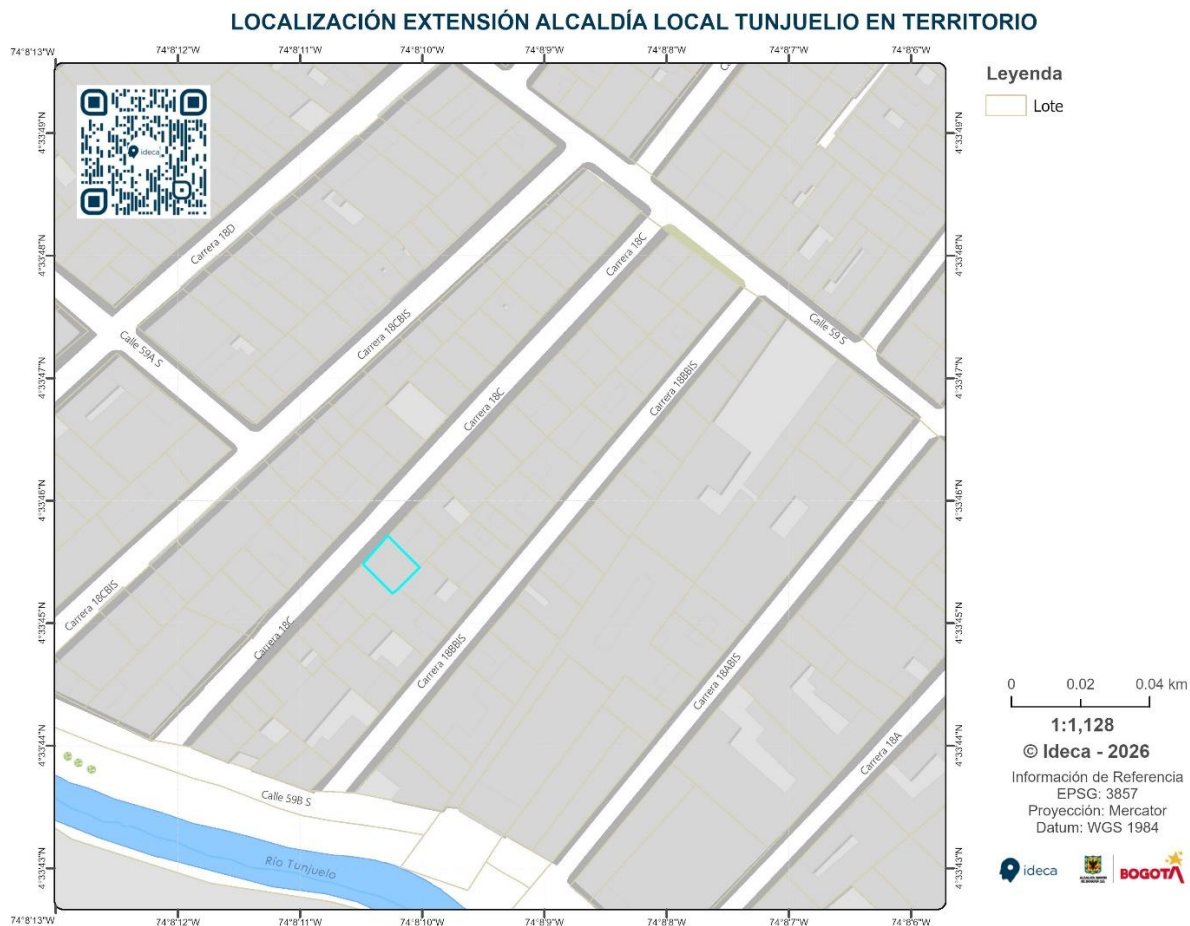
El inmueble se encuentra ubicado en el sector de San Benito, zona con predominancia de actividades industriales y comerciales, particularmente asociadas al procesamiento de cueros (curtiembres).

Durante la inspección se evidencia un impacto ambiental directo, caracterizado por la presencia constante de olores intensos derivados de dicha actividad, lo cual constituye una condición externa relevante que puede afectar la habitabilidad, salubridad y confort del espacio, especialmente para uso institucional.
