FORMATO TÉCNICO DE VISITA Y/O VERIFICACIÓN-  
CONTROL URBANÍSTICO  
ALCALDIA LOCAL DE CHAPINERO

| Formato técnico de visita y/o verificación- control urbanístico | | | | INFORME TÉCNICO – JD 023-2026 | | | |
| DIRECCIÓN DEL INMUEBLE | | CL 45 05 08 | | CHIP | | AAA0090RBAW | |

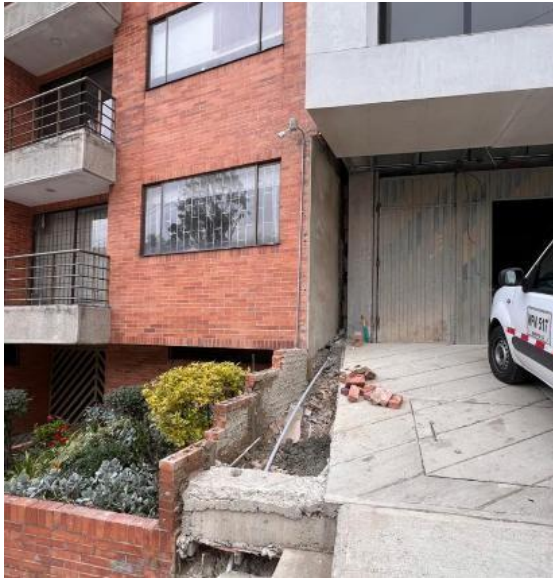
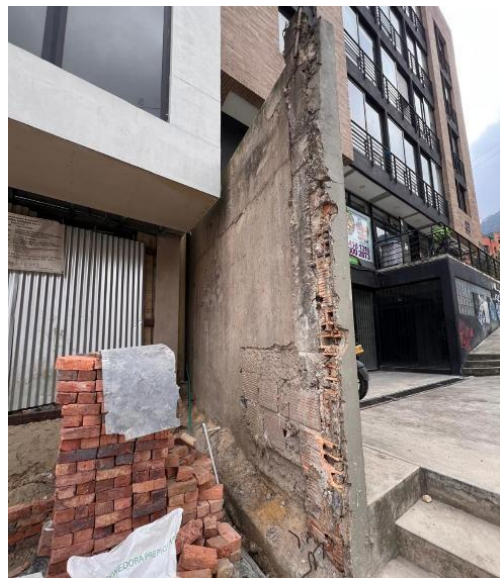
*Imágenes 1 y 2. Muro costado izquierdo (Ya no esta) / Precio Muro costado derecho (Sigue).*

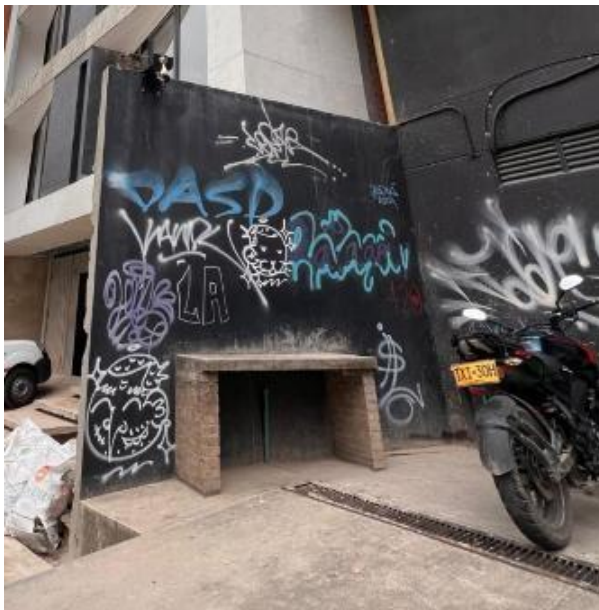
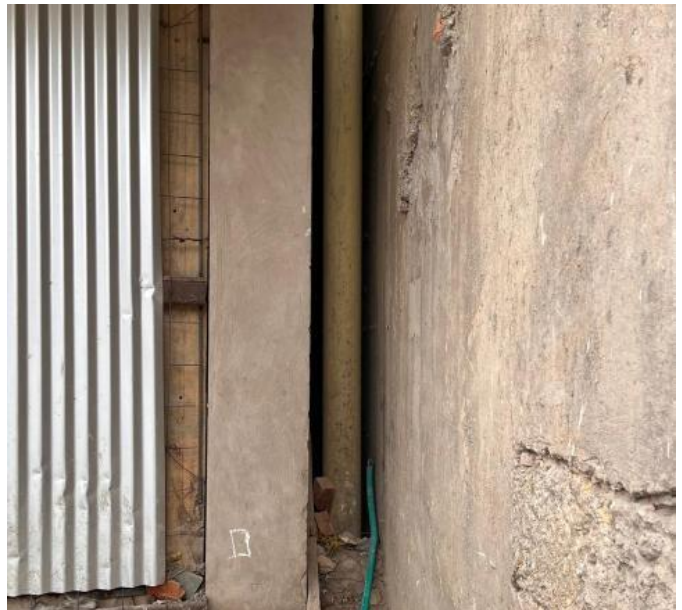
*Imágenes 3 y 4. Muro correspondiente al predio KR 5 45 25 / Junta entre edificios.*

Durante la inspección, se identificó que dicho muro corresponde al predio colindante ubicado en la dirección KR 5 45 25 – CHIP: AAA0090RCLW. En este sentido, y conforme a las condiciones urbanísticas observadas en campo, el elemento constructivo evaluado se encuentra, en términos generales en cuanto a las medidas de disposición del antejardín acorde con lo establecido en el *Plan de Ordenamiento Territorial (POT) vigente, correspondiente al Decreto 555 de 2021 POT Bogotá*, el cual regula las disposiciones urbanísticas aplicables en el Distrito Capital.

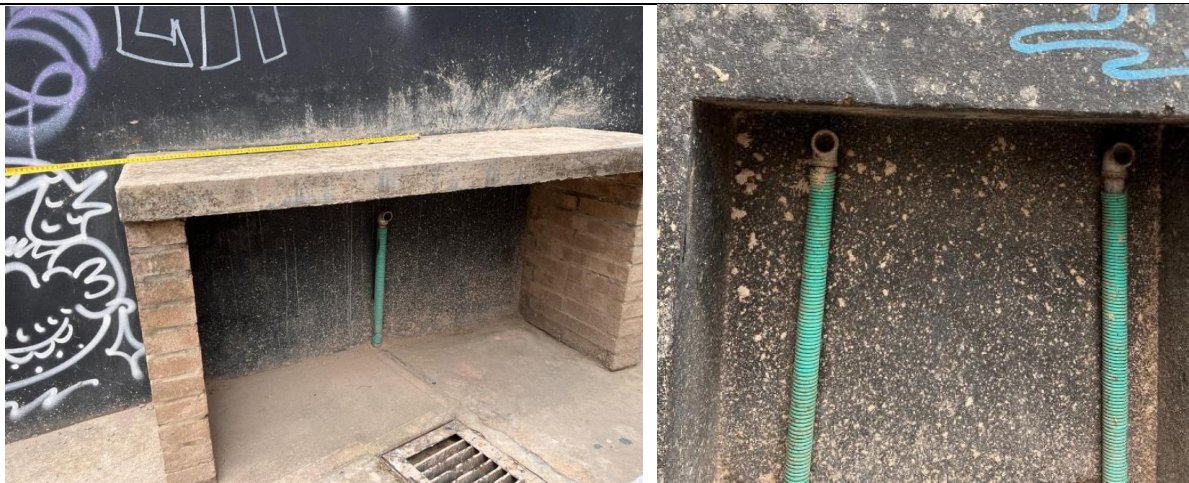
Imágenes 5 y 6. Mobiliario e instalaciones fijas. KR 5 45 25

No obstante, al costado derecho del inmueble se evidenció la existencia de instalaciones de tuberías destinadas a servicios, aparentemente asociadas al uso de cocina. Aunque al momento de la visita dichas instalaciones no se encontraban en funcionamiento, se constató la presencia de un mueble fijo vinculado a estas conexiones.

Al respecto, es importante precisar que el uso de áreas como antejardines o zonas similares puede admitir la disposición de elementos de carácter temporal; sin embargo, en el presente caso se evidencian instalaciones y mobiliario de carácter permanente, lo cual desvirtúa dicha condición de temporalidad y configura un posible uso no autorizado del espacio.

Debido a lo anterior, y de conformidad al los correspondiente *Antejardines, Decreto Distrital 555 de 2021 Plan de Ordenamiento Territorial, constituye un área libre de construcciones, afecta al uso público, en la cual no se permite la edificación, cubrimiento ni cerramiento*. En consecuencia, la instalación de elementos fijos tales como barras de cocina, mesones, redes de suministro expuestas o cualquier infraestructura anclada configura una ocupación permanente incompatible con su naturaleza urbanística, al implicar una privatización indebida y restricción del espacio libre.

En concordancia, *el Código Nacional de Seguridad y Convivencia Ciudadana (Ley 1801 de 2016) prohíbe la ocupación indebida del espacio público, mientras que el Decreto 1077 de 2015 establece que las áreas libres deben permanecer sin edificaciones que alteren su destinación en principio.*

En este sentido, las condiciones descritas configuran un posible incumplimiento normativo, salvo que dentro de la respectiva licencia urbanística se encuentren expresamente autorizadas dichas intervenciones en el antejardín, de lo contrario se deberá proceder con el retiro o demolición de estos elementos.
