FORMATO TÉCNICO DE VISITA Y/O VERIFICACIÓN-  
CONTROL URBANÍSTICO  
ALCALDIA LOCAL DE CHAPINERO

| Formato técnico de visita y/o verificación- control urbanístico | | | | INFORME TÉCNICO – JD 024-2026 | | |
| DIRECCIÓN DEL INMUEBLE | CRA 13 48 86/90 | | CHIP | | AAA0090WEWW | |

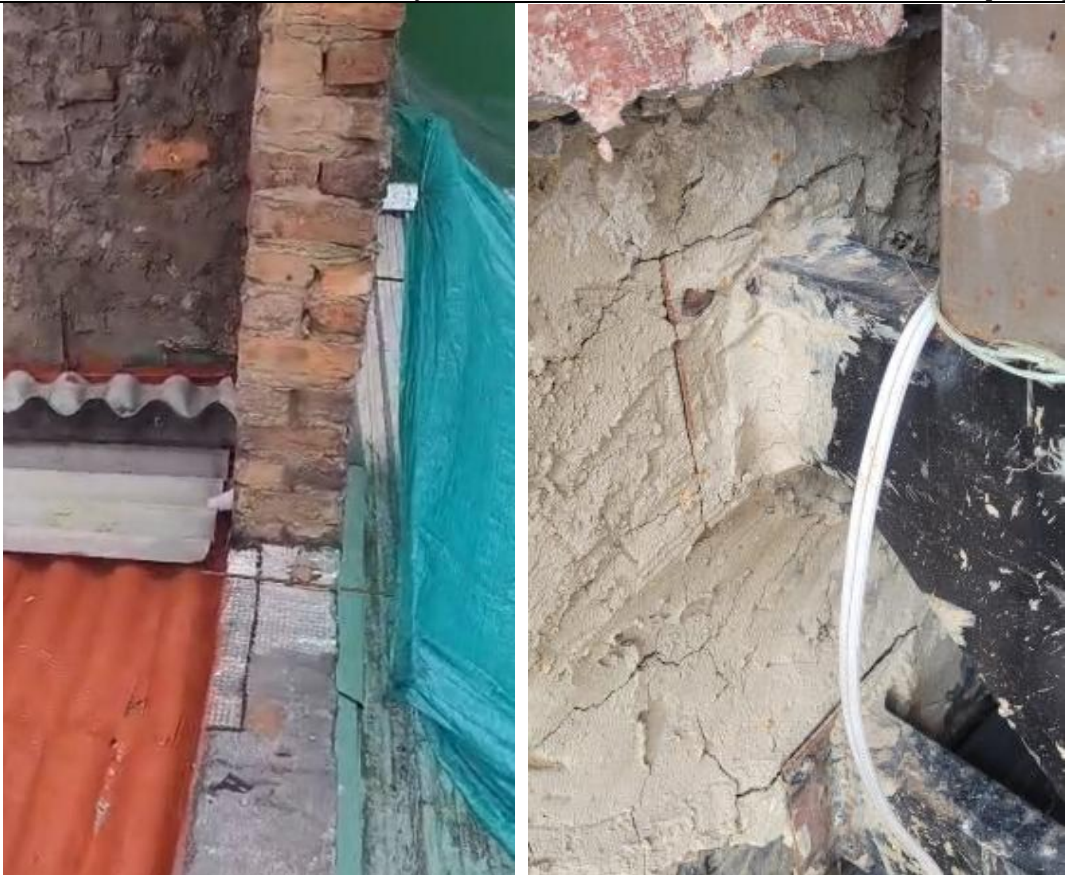
Imágenes 1 y 2. Muro medianero / Anclaje superior cerchas.

Durante la primera visita, la parte querellante evidenció las modificaciones realizadas en la cubierta. Se observó el cambio de tejas y la instalación de un material adicional sobre estas, similar a una malla de gallinero, la cual se encontraba sostenida mediante varillas No. 4. Dichas varillas estaban ancladas al muro colindante.

En la visita realizada con la parte querellada, estos manifestaron que el muro en cuestión corresponde a un muro medianero de doble hoja, el cual históricamente ha servido como elemento divisorio entre ambos predios. Indicaron que, debido a la antigüedad de la edificación (superior a 50 años), este tipo de solución constructiva es común en el sector, salvo en edificaciones más recientes.

Por lo anterior, se considera pertinente solicitar a la parte querellada la presentación de un informe técnico suscrito por un ingeniero estructural, en el cual se certifique que las intervenciones realizadas cumplen con las condiciones de estabilidad y seguridad, y que no generarán afectaciones presentes ni futuras sobre los predios colindantes.

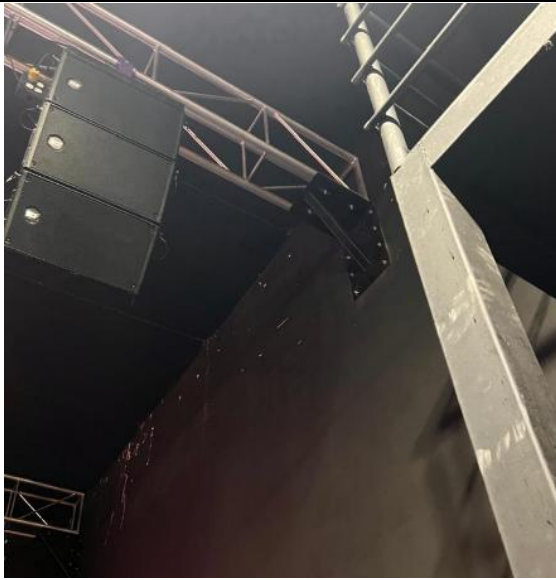
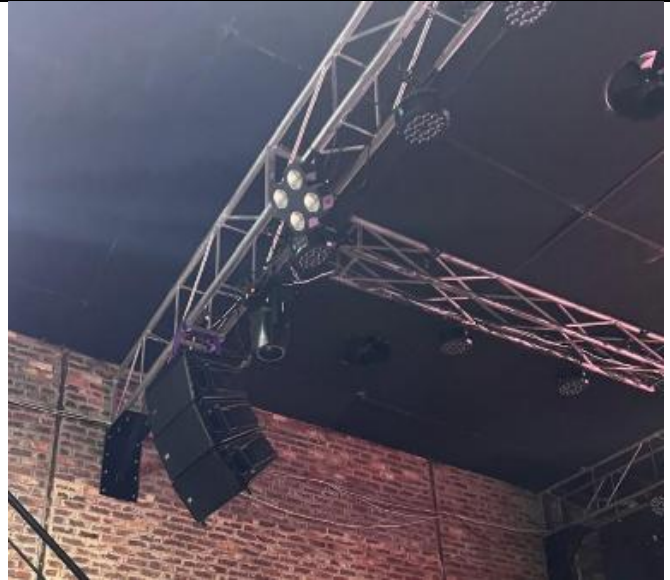
Imágenes 3 y 4. Anclaje cercha para sonido y luces.

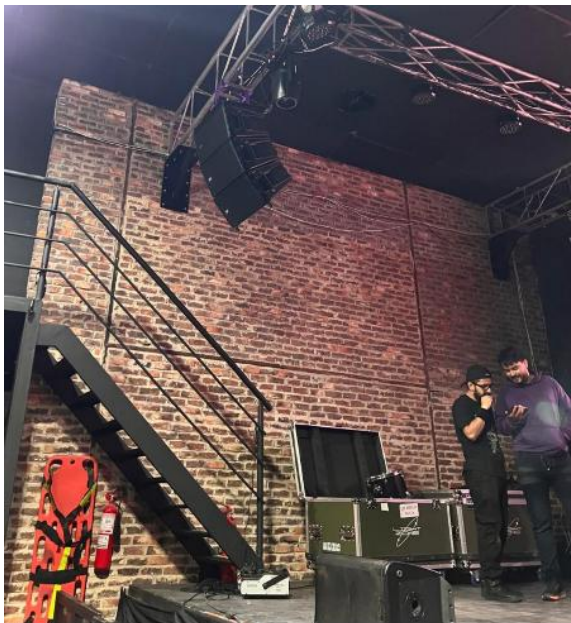
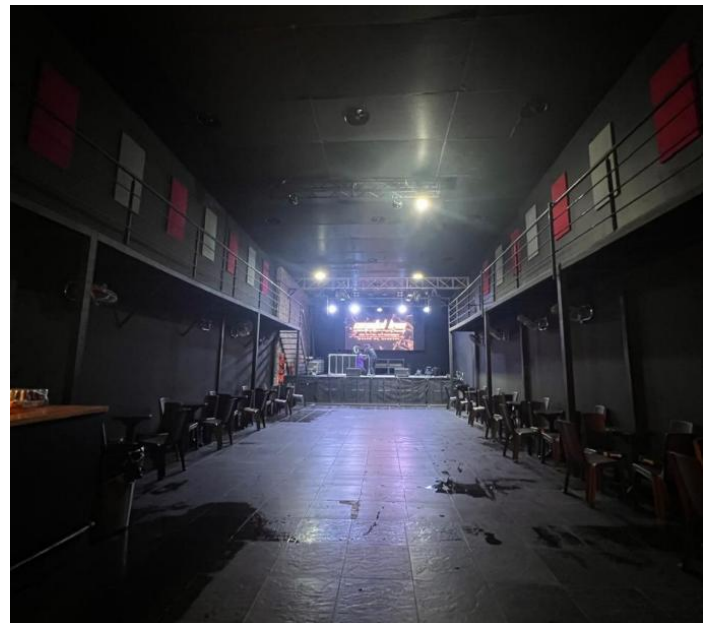
Imágenes 5 y 6. Muro interior de acabado 4.00 m altura / Espacio interior inmueble.

De igual manera, se evidenció la construcción de un muro interior con una altura aproximada de cuatro (4) metros dentro del inmueble de la parte querellada. Según lo manifestado, este elemento cumple funciones de acabado arquitectónico y aislamiento acústico, especialmente en la zona contigua a la tarima donde se desarrollan las presentaciones musicales.

Dado lo anterior, se recomienda que dicho elemento también sea objeto de evaluación técnica por parte de un ingeniero estructural, quien deberá certificar que su diseño y ejecución cumplen con las especificaciones técnicas requeridas y que no representan riesgo a la infraestructura propia ni colindante.

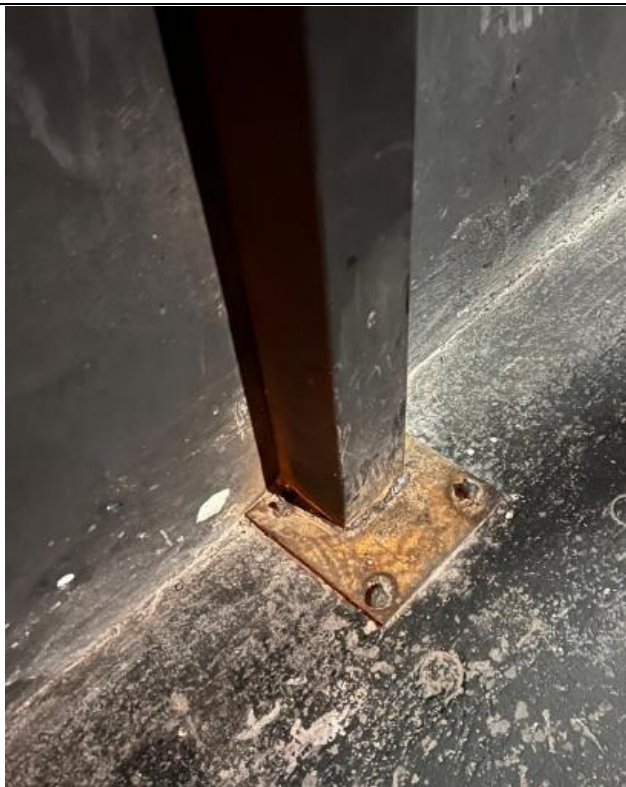
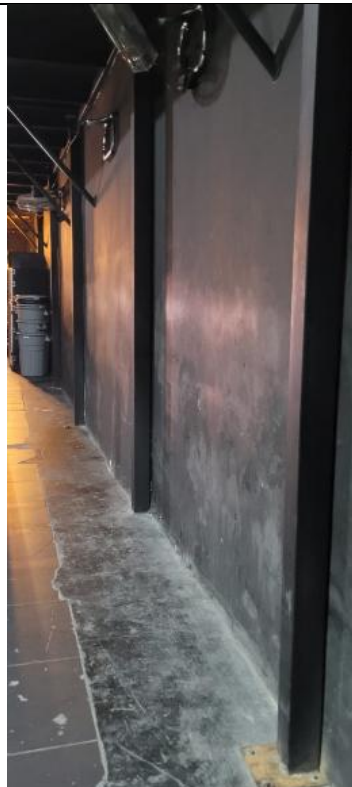
*Imágenes 7 y 8. Anclaje inferior estructura metalica para soporte de cerchas y/o cubierta.*

Se identificó que, aunque inicialmente se realizaron anclajes al muro, actualmente la estructura se encuentra soportada principalmente por columnas metálicas ancladas al piso, lo cual reduce la dependencia estructural del muro medianero.

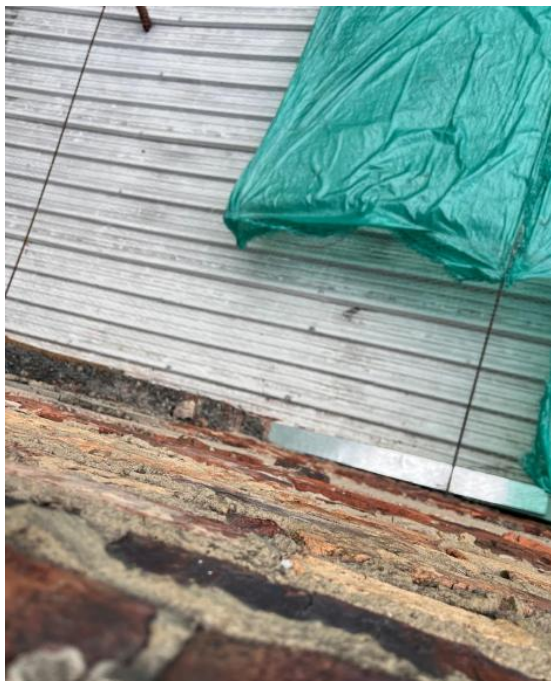
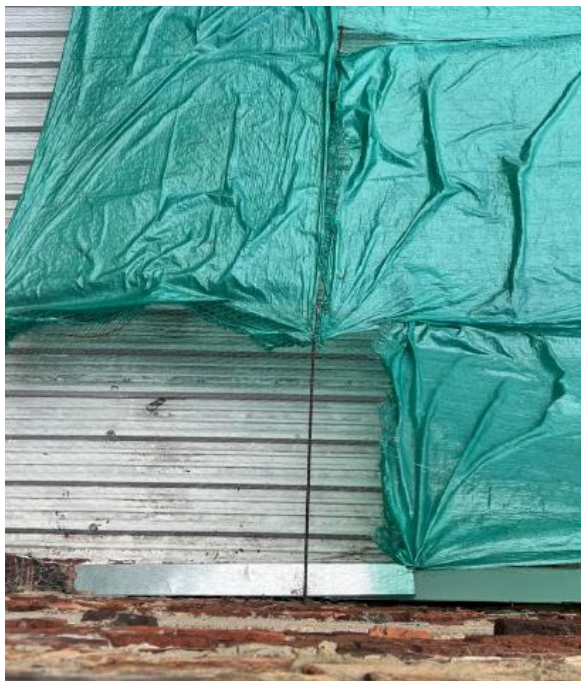
*Imágenes 9 y 10. Cubierta inmueble querellado.*

Ahora bien, los querellados reconocieron la existencia hace varios años de la cubierta o tejado. Sin embargo, señalaron que esta no cumplía adecuadamente funciones de impermeabilización ni de aislamiento acústico, especialmente considerando que el inmueble ahora funciona como establecimiento tipo bar durante los fines de semana, con presentaciones musicales en vivo. Debido a esto, se realizaron intervenciones consistentes en la instalación de una estructura liviana metálica, cuyo objetivo es mejorar el comportamiento de la cubierta frente a filtraciones y contribuir a la mitigación del ruido. Se precisa que estas intervenciones corresponden a labores de mantenimiento y adecuación, sin implicar modificación del espacio interno ni generación de nuevas áreas construidas.

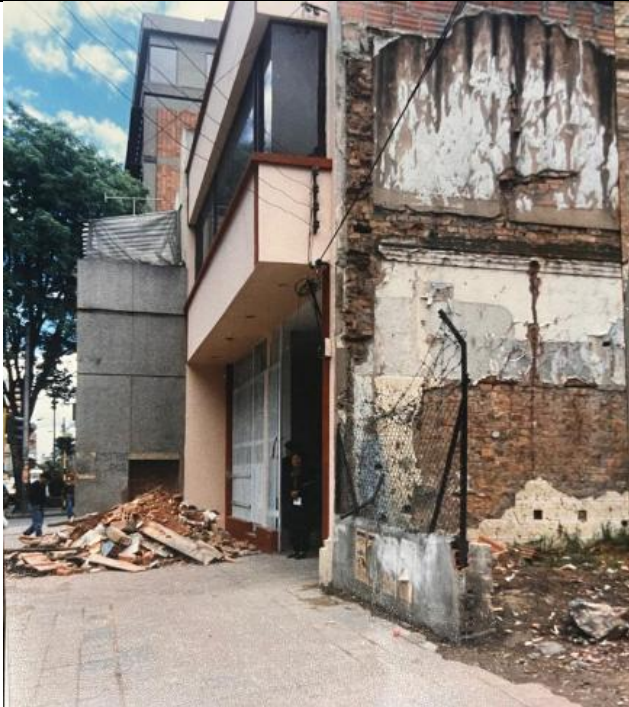
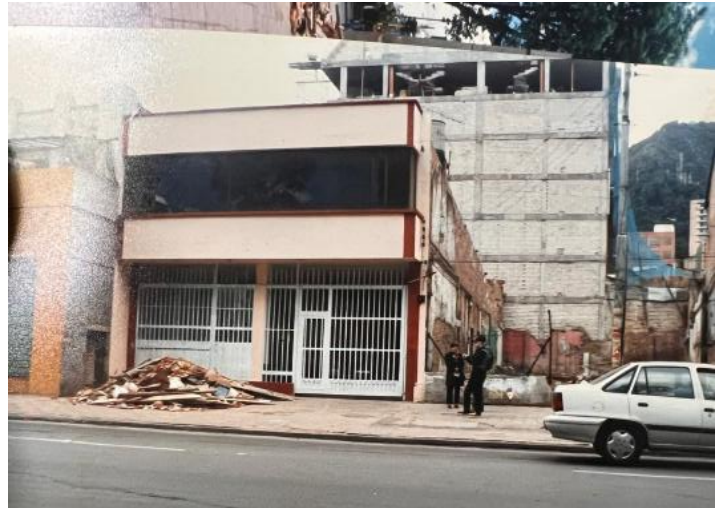
Imágenes 11 y 12. Imágenes de hace mas de 30 años / soporte de muro medianero existente en la epoca.

Dentro de la documentación presentada fue posible verificar fotográficamente la existencia histórica del muro medianero en el sector, pero no en el punto exacto donde colindancia entre los predios involucrados.

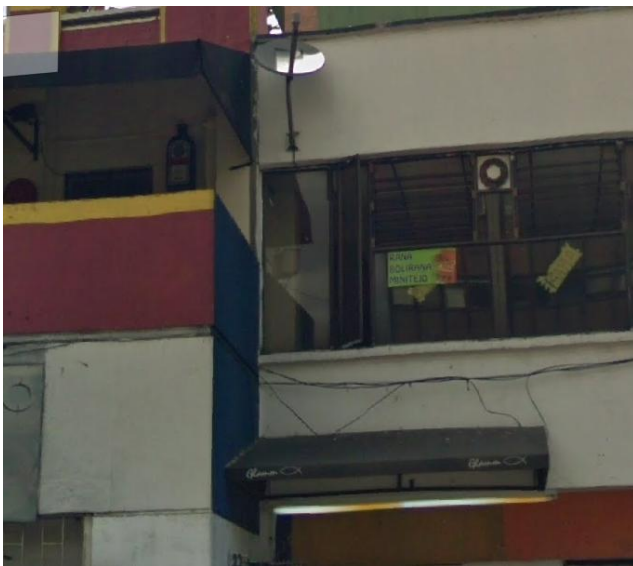
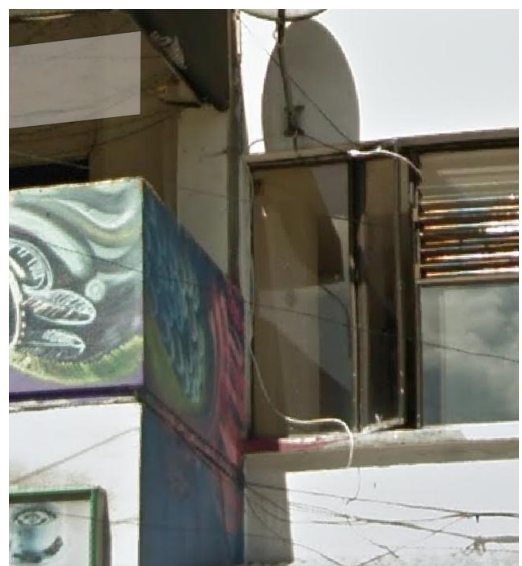
Imágenes 13 y 14. Imágenes Google Maps, año 2017 y 2013. La ventana termina en el muro medianero.
