FORMATO TÉCNICO DE VISITA Y/O VERIFICACIÓN-  
CONTROL URBANÍSTICO  
ALCALDIA LOCAL DE CHAPINERO

| Formato técnico de visita y/o verificación- control urbanístico | | | | INFORME TÉCNICO – JD 026-2026 | | |
| DIRECCIÓN DEL INMUEBLE | CRA 13 A 87 10 | | CHIP | | AAA0096PUOE | |

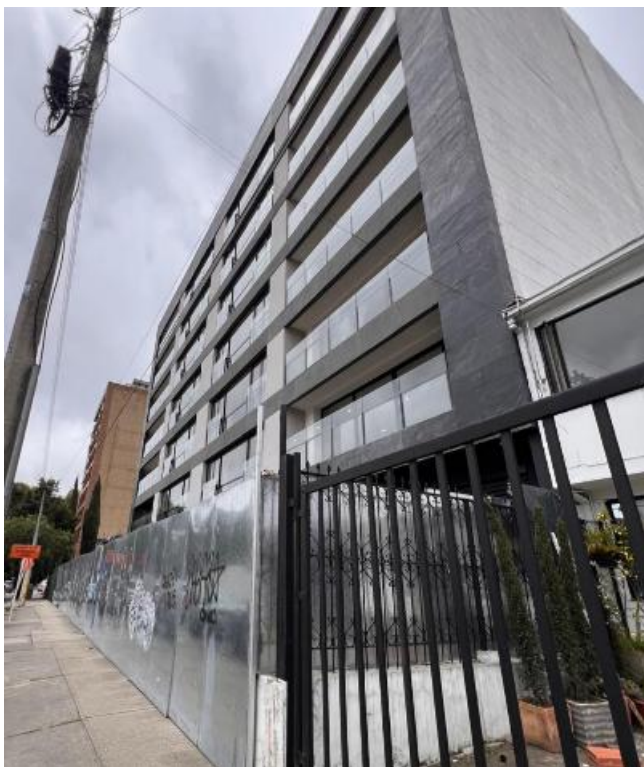
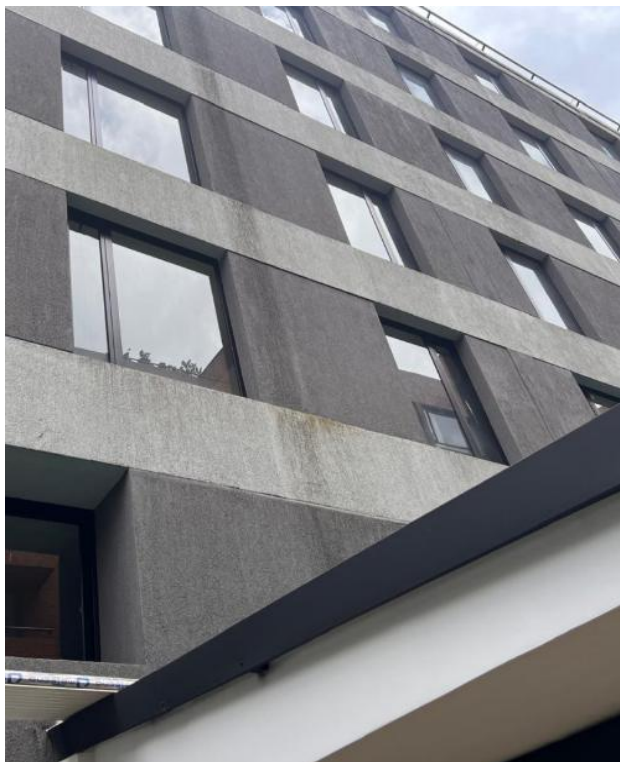
*Imágenes 1 y 2. Fachada Actual del la edificación.*

En relación con la fachada, se verificó que esta contaba originalmente con un acabado decorativo arquitectónico en vidrio, instalado mediante anclajes al muro. Tras el análisis técnico y la comparación con los planos aprobados, registros fotográficos compartidos y también mediante herramientas como Google Maps, se determinó que la forma, dimensiones y composición general de la fachada se mantienen conforme al diseño original aprobado.

Con base en la inspección realizada, la revisión documental y la verificación fotográfica, se concluye que no hubo modificación estructural ni alteración de la formalidad de la fachada aprobada por curaduría. La intervención ejecutada corresponde únicamente al desmonte de elementos de acabado y mantenimiento, por lo cual no se configura infracción urbanística.

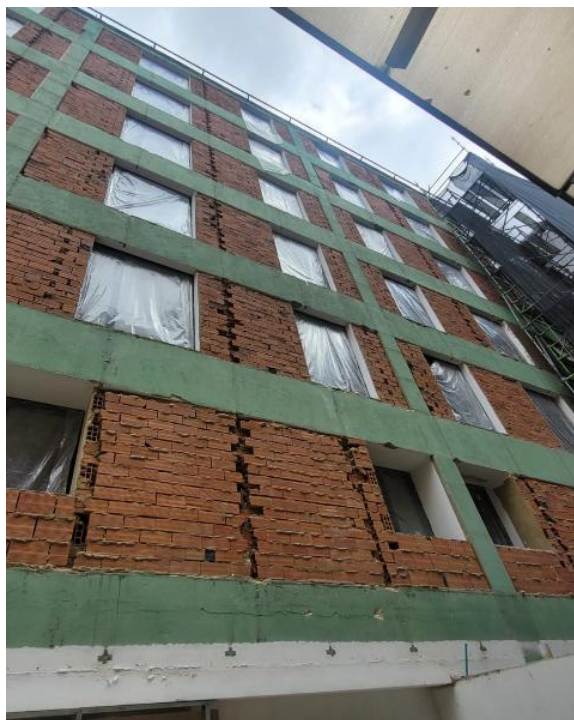
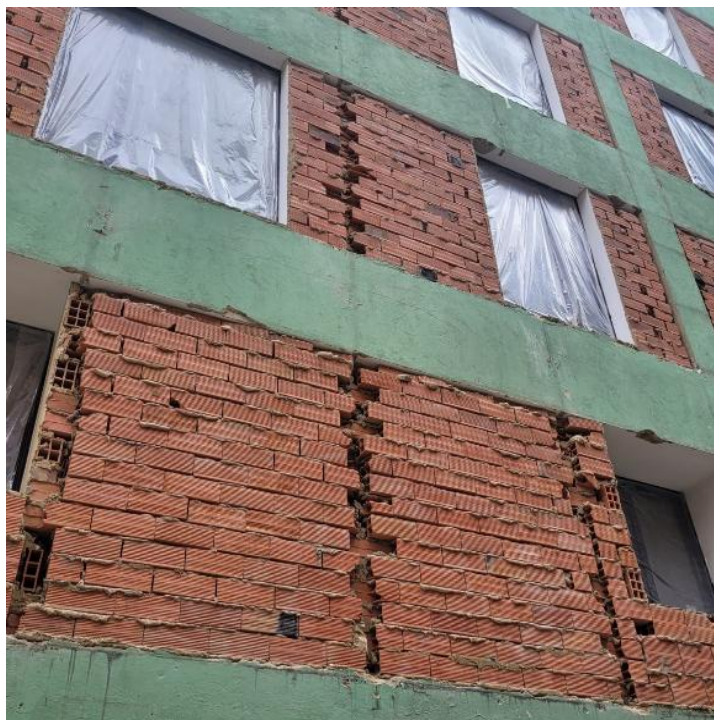
*Imágenes 3 y 4. Fachada al momento del desmonte de vidrios.*

La intervención realizada consistió exclusivamente en el desmonte del acabado en vidrio previamente instalado, debido a posibles riesgos asociados a la seguridad, tales como desprendimientos que podrían afectar a peatones o usuarios. Como resultado, se retiraron los anclajes y elementos de fijación, conservando intactos los vanos y la modulación original de la fachada. Posteriormente, se realizó mantenimiento a los vidrios existentes en los vanos originales y se incorporaron algunos elementos nuevos de cerramiento en vidrio, respetando completamente la disposición, dimensiones y proporciones iniciales del diseño arquitectónico. Ahora bien, es importante precisar que dentro de la intervención no se ejecutaron actividades de demolición, no se modificó la volumetría ni la altura del edificio y no se alteró la estructura portante del edificio.

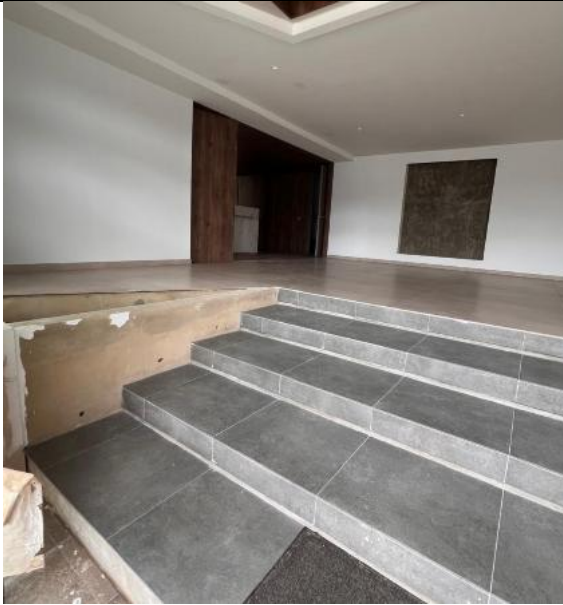
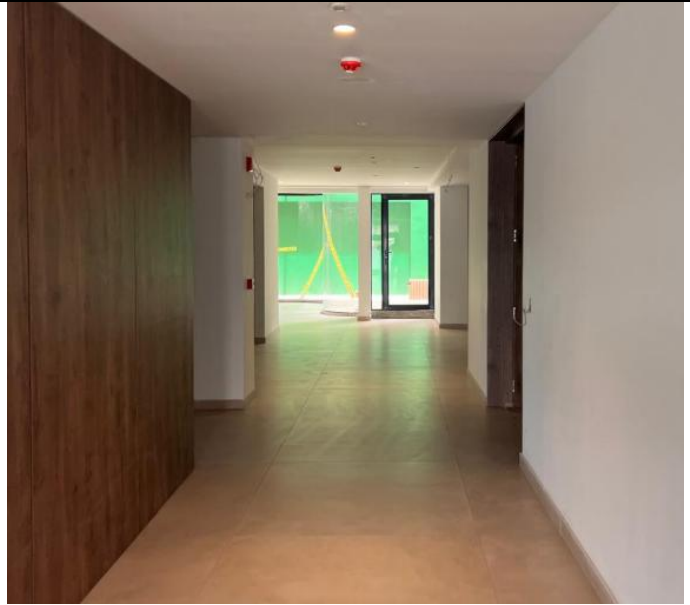
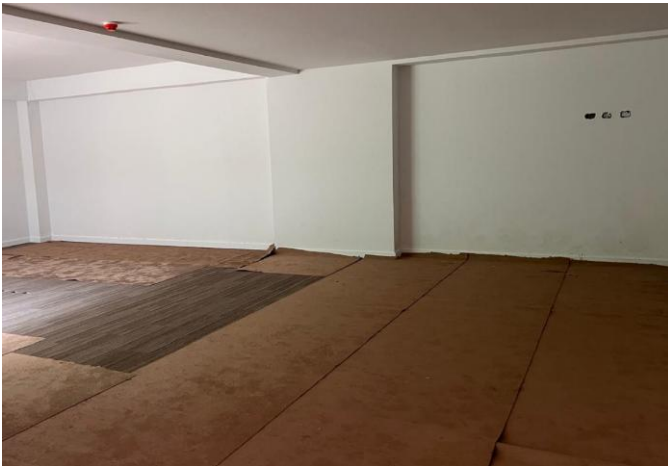
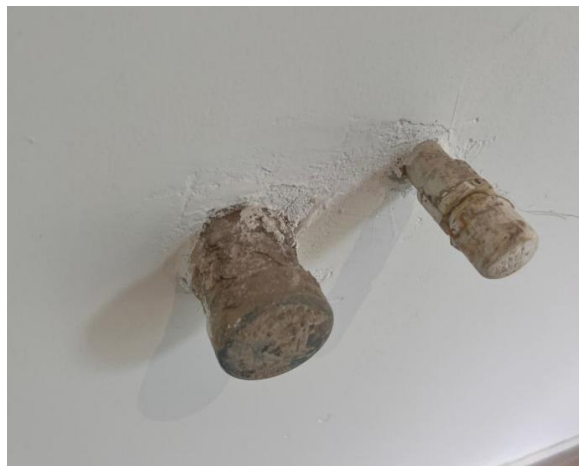
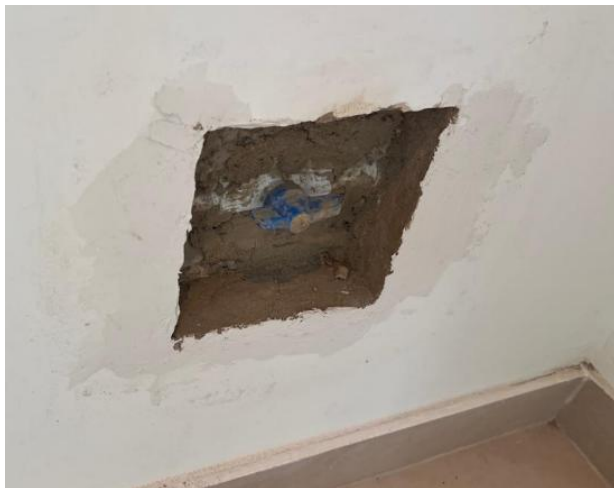
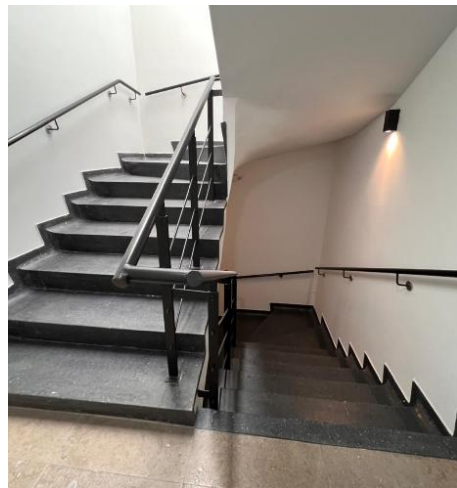
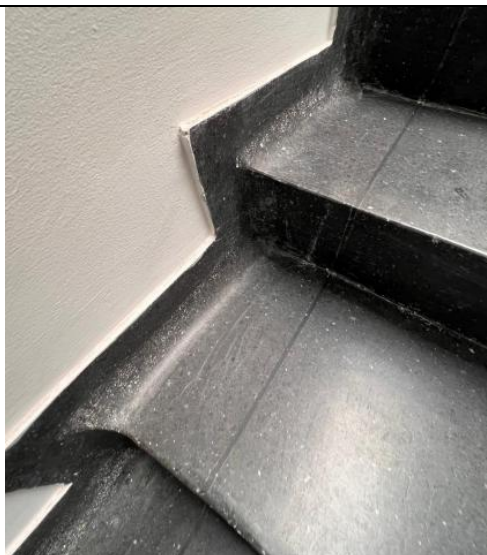
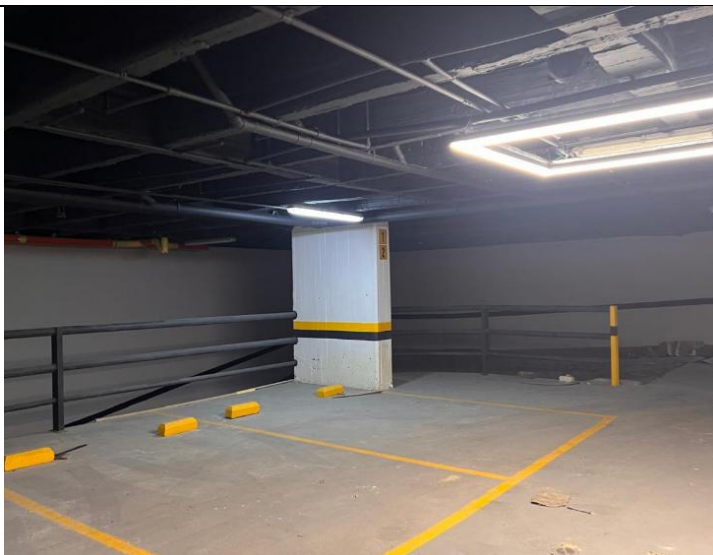
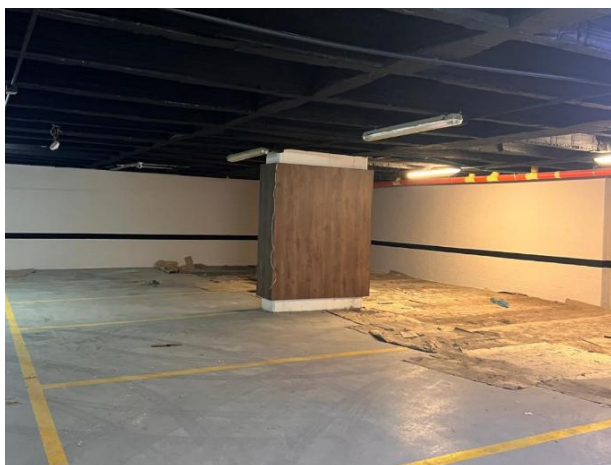
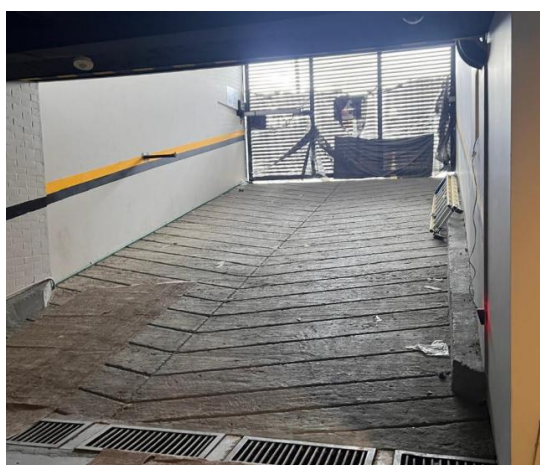
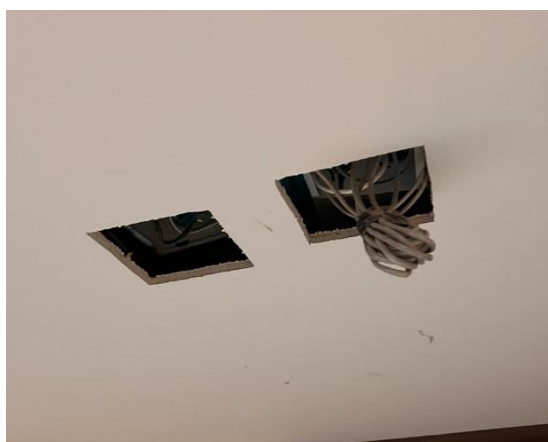
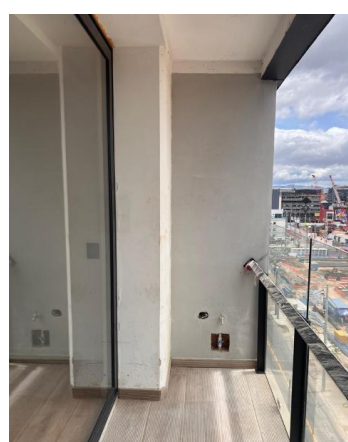
*Imágenes 5 hasta 16. Recorrido interno – Reparaciones locativas / Verificación de diseño Estructural general, puntos fijos y materialidad de espacios.*

Se llevó a cabo una inspección del inmueble, en compañía de los planos y la planimetría original debidamente aprobados y sellados por la curaduría urbana. En primera instancia, se efectuó la revisión de la fachada y de la distribución interna del edificio, haciendo especial énfasis en los elementos estructurales, con el fin de verificar que estos no hubiesen sido modificados respecto al diseño originalmente aprobado. Durante el recorrido del primer nivel, se inspeccionaron los puntos fijos, incluyendo escaleras, ascensores y circulaciones principales, constatando que se mantienen en la misma ubicación establecida en los planos arquitectónicos originales. En este sentido, no se evidenciaron alteraciones en la estructura general del edificio.

Las modificaciones observadas corresponden únicamente a intervenciones de carácter no estructural, tales como:

- Instalación de muros livianos en sistema Drywall.
- Cambio de acabados en pisos y pinturas.
- Actualización y redistribución de redes eléctricas.
- Ajustes en redes hidrosanitarias.

Por ende, estas intervenciones se clasifican como adecuaciones internas y no comprometen la estructura del inmueble.

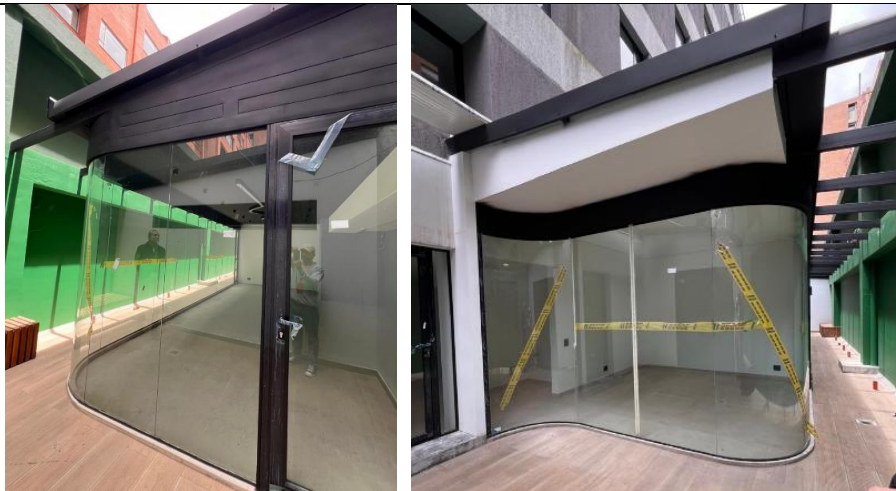
Imágenes 17 y 18. Ocupación con cerramiento de Aislamiento posterior – Solicitud de Retiro de infraestructura dispuesta.

Ahora bien, durante la verificación del aislamiento posterior de la edificación, se evidencio la ejecución de una obra nueva dentro de dicho perímetro. Al respecto, y de conformidad con lo establecido en el *Decreto Distrital 555 de 2021 (POT de Bogotá)*, el aislamiento posterior se define como un área libre obligatoria que debe destinarse a patio, garantizando condiciones de ventilación, iluminación y relación entre predios, por lo cual no es susceptible de ocupación mediante construcciones cerradas ni cubiertas permanentes. En este sentido, la intervención identificada contraviene las disposiciones normativas vigentes al implicar ocupación indebida de un espacio que debe mantenerse libre de edificación, admitiendo únicamente usos complementarios con elementos livianos, desmontables y no permanentes, sin afectar su condición de área libre.

En consecuencia, se solicita el restablecimiento del aislamiento posterior a su estado original, con el fin de dar cumplimiento a la normativa urbanística aplicable y restituir el orden constructivo en este punto específico de la edificación.
