FORMATO TÉCNICO DE VISITA Y/O VERIFICACIÓN-  
CONTROL URBANÍSTICO  
ALCALDIA LOCAL DE CHAPINERO

| Formato técnico de visita y/o verificación- control urbanístico | | | | INFORME TÉCNICO – JD 027-2026 | | | |
| OBJETO DE LA VISITA | | Visita Técnica de Verificación | | No. ACTUACIÓN ADMINISTRATIVA | | 2025523490104558E | |
| DIRECCIÓN DEL INMUEBLE | | TV 1 A 69 92 | | CHIP | | AAA0183HAYN | |

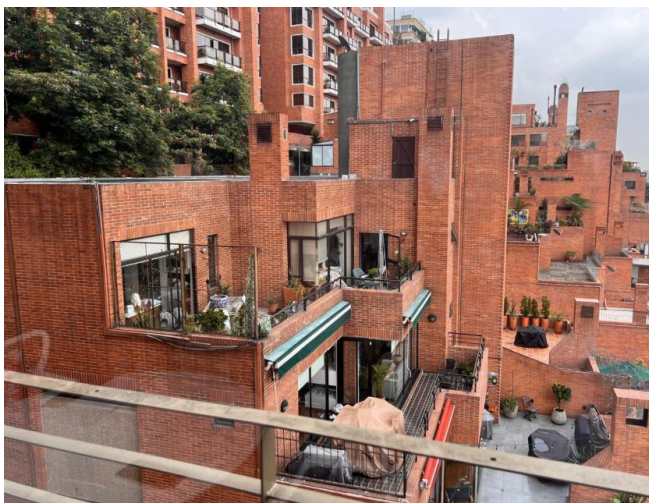
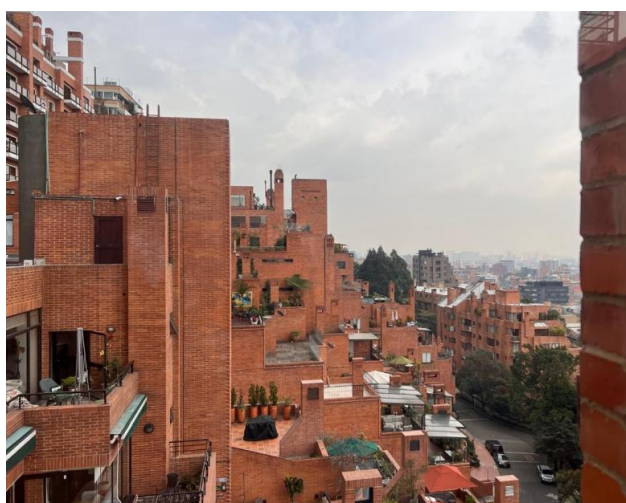
*Imágenes 1 y 2. Visual desde la fachada lateral del Apartamento querellado.*

En primera instancia se inspeccionó el inmueble del querellado, evidenciando que: El apartamento cuenta con visual amplia hacia el entorno urbano, incluyendo vista panorámica de la ciudad; En el área social correspondiente a la sala, el comedor, cocina y parte de la zona de estudio, se encuentran dos ventanas que colindan directamente con el edificio vecino, desde dichas ventanas se tiene visual directa no solamente hacia la terraza del inmueble del querellante, si no que al sector en general.

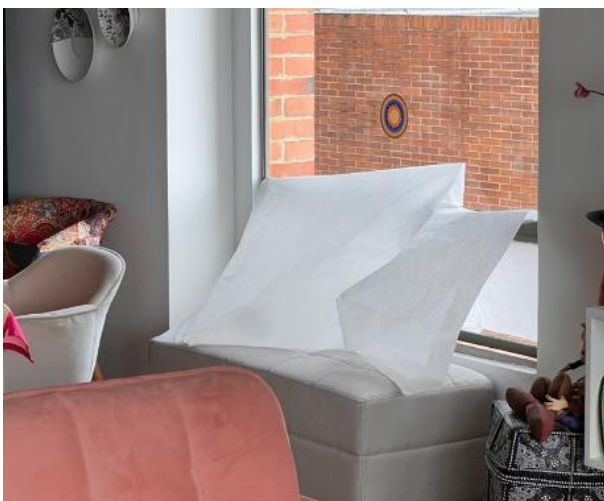
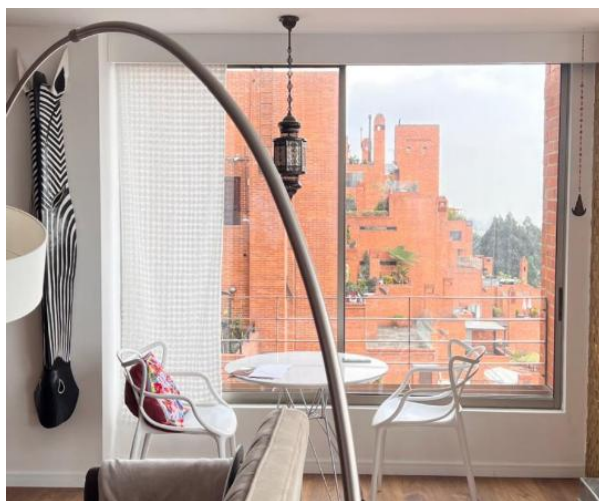
*Imágenes 3 y 4. Elementos provisionales para mitigar los hechos.*

Dentro del recorrido, se constató que los ocupantes del inmueble querellado han dispuesto elementos provisionales para reducir la visibilidad hacia el interior del apartamento vecino, en atención a situaciones previas relacionadas con grabaciones de video donde se evidencian actividades cotidianas realizadas por los residentes del inmueble querellado. Además, se manifestó la intención de instalar elementos adicionales como persianas o cortinas, con el fin de mitigar la visual directa hacia el inmueble contiguo.

- La implementación de elementos móviles como persianas o cortinas, que permitan controlar la visual sin afectar las condiciones de iluminación y ventilación. (Querellados)
- Uso de elementos de control visual en terrazas, tales como parasoles o cerramientos livianos autorizados por la administración. (Querellante)

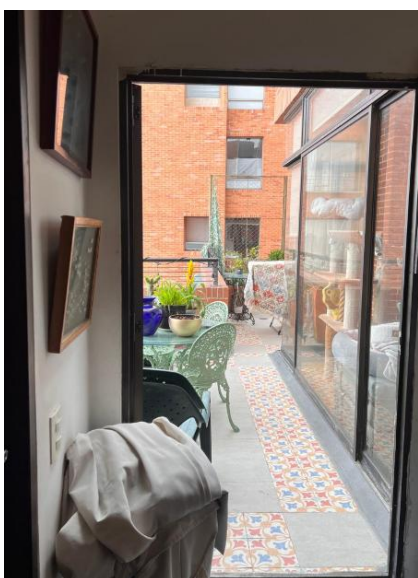
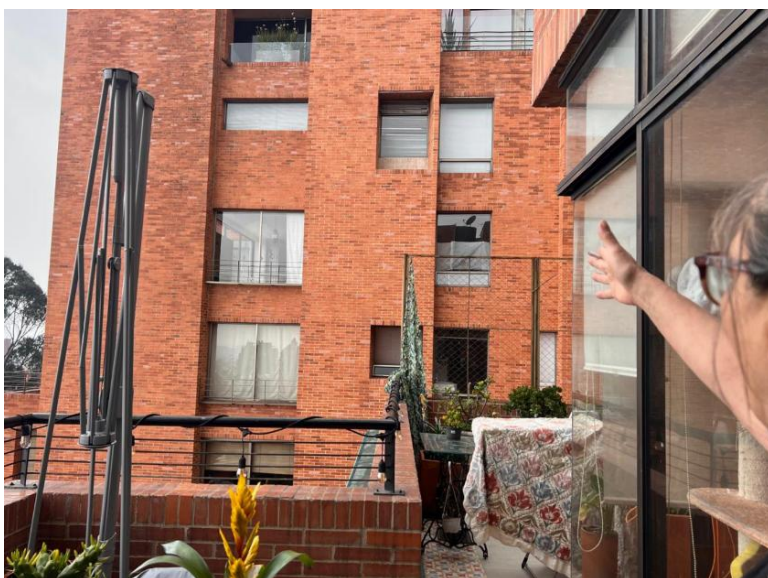
*Imágenes 5 y 6. Visuales desde el apartamento 1002, Querellante.*

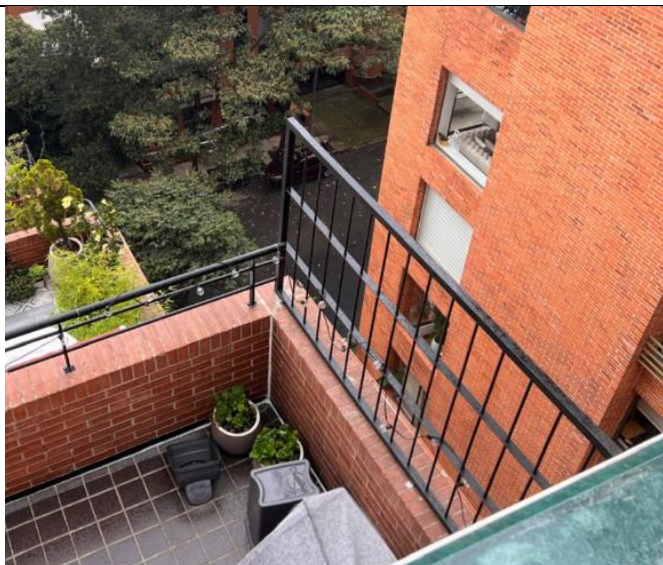
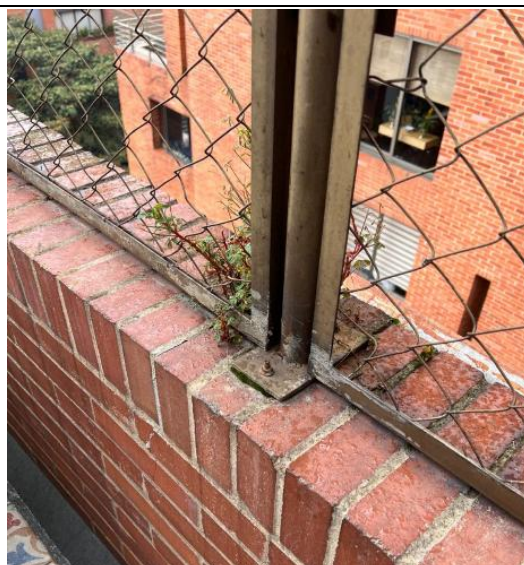
*Imágenes 7 y 8. Elementos, Rejillas de cerramiento apto inferior / Rejilla instalada apto 1002.*

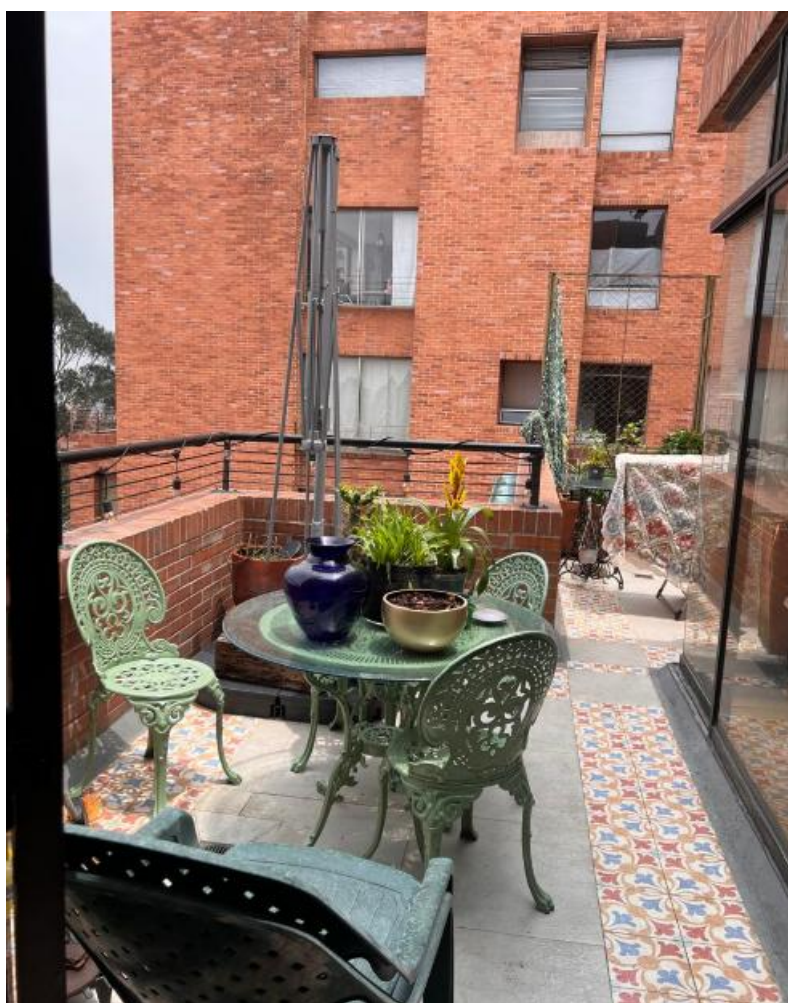
*Imágenes 9. Terraza Apartamento 1002.*

Durante la inspección se observó que: En primer lugar, el inmueble del querellante cuenta con una terraza abierta, lo cual incrementa la exposición visual desde edificaciones colindantes del sector; Se identificó que el edificio vecino presenta más ventanas en la fachada lateral, lo cual responde a un diseño arquitectónico previamente aprobado por las autoridades competentes. En este sentido, dichas condiciones corresponden a criterios urbanísticos y constructivos autorizados por curaduría urbana, por lo cual no es procedente la intervención o modificación a las condiciones visuales de fachada del edificio o apartamento querellado.
