FORMATO TÉCNICO DE VISITA Y/O VERIFICACIÓN-  
CONTROL URBANÍSTICO  
ALCALDIA LOCAL DE CHAPINERO

| Formato técnico de visita y/o verificación- control urbanístico | | | | INFORME TÉCNICO – JD 028-2026 | | |
| DIRECCIÓN DEL INMUEBLE | CL 59 08 07 | | CHIP | | AAA0091PJRU | |

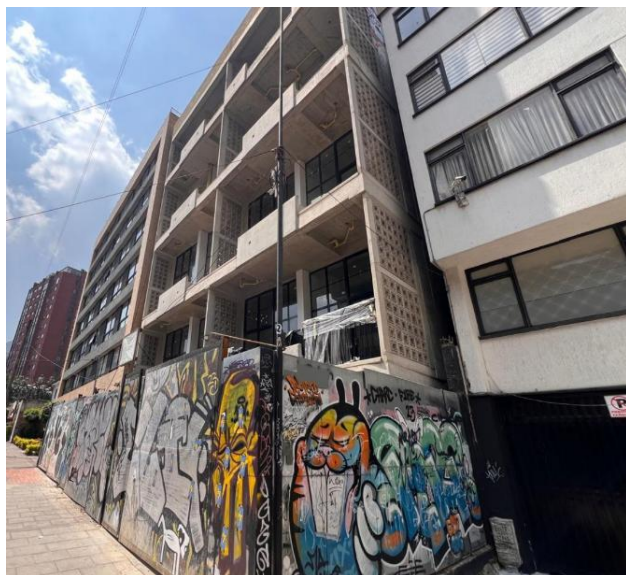
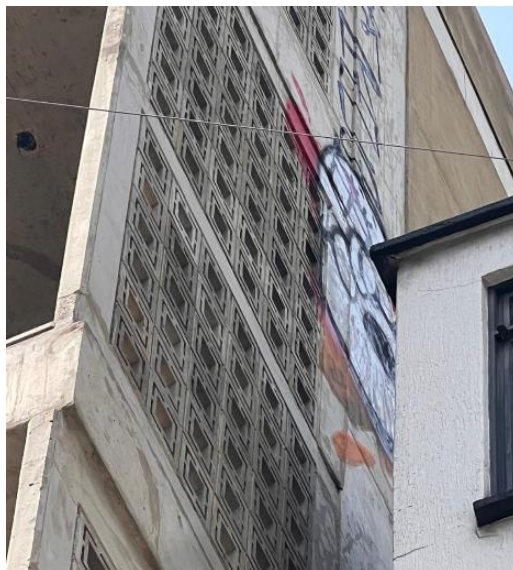
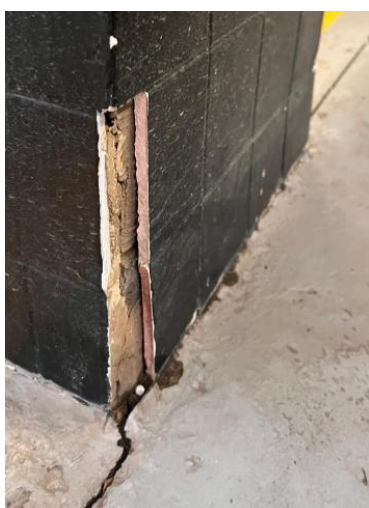
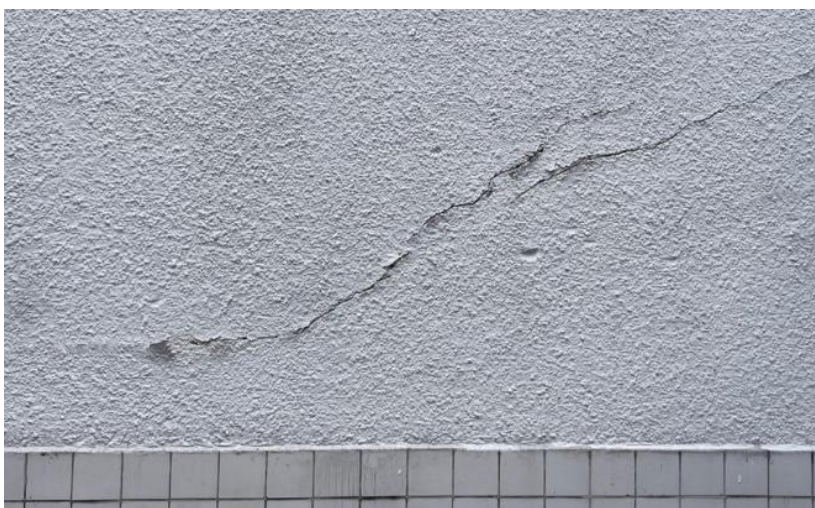
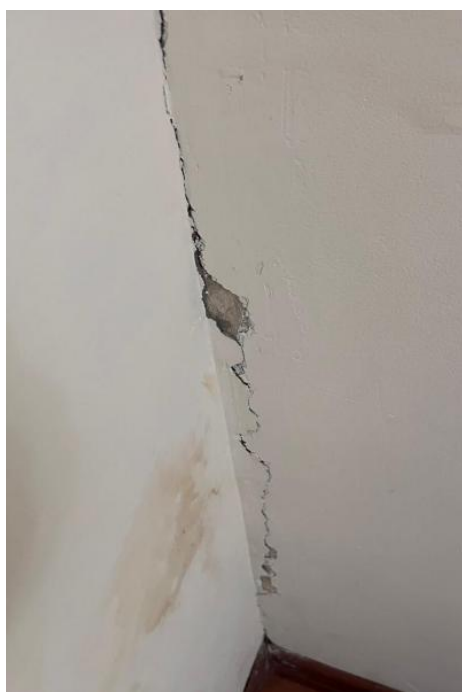
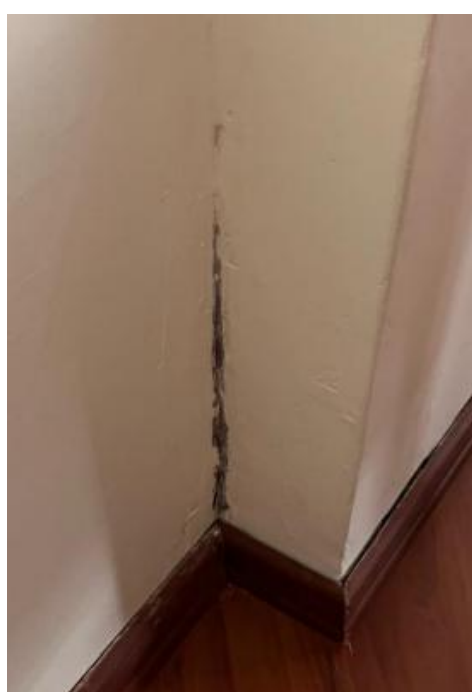
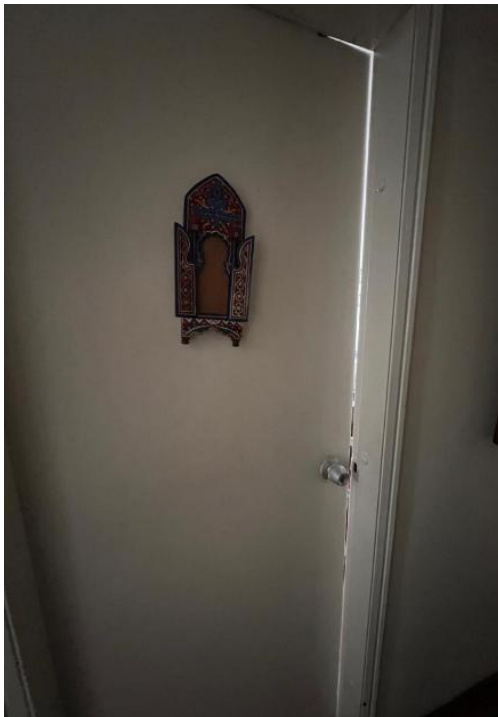
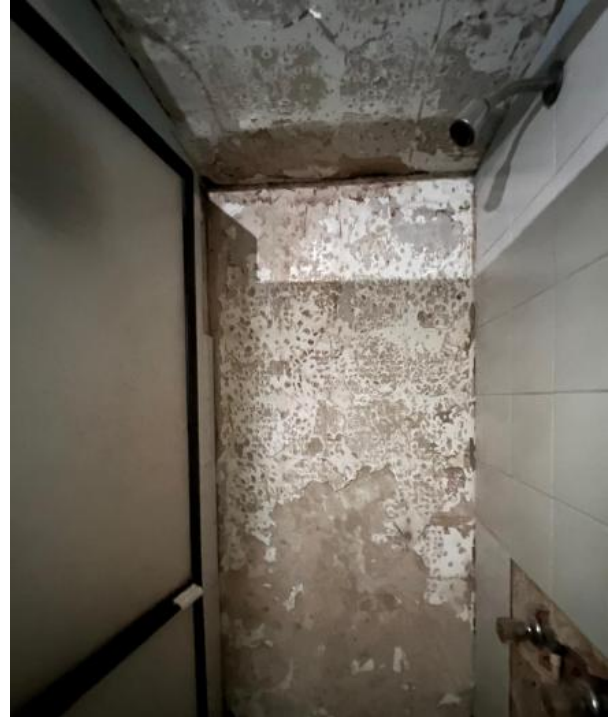
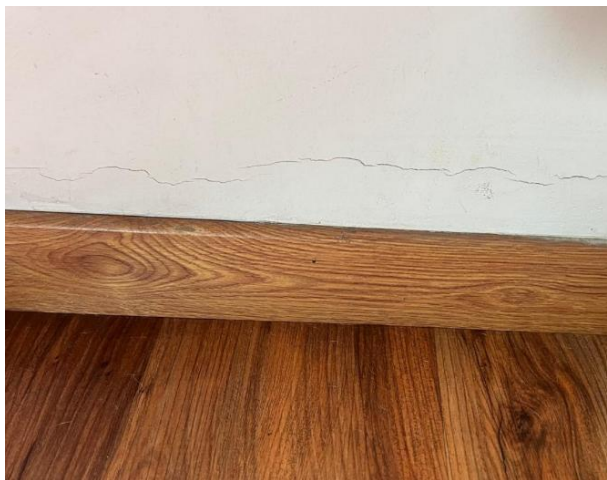
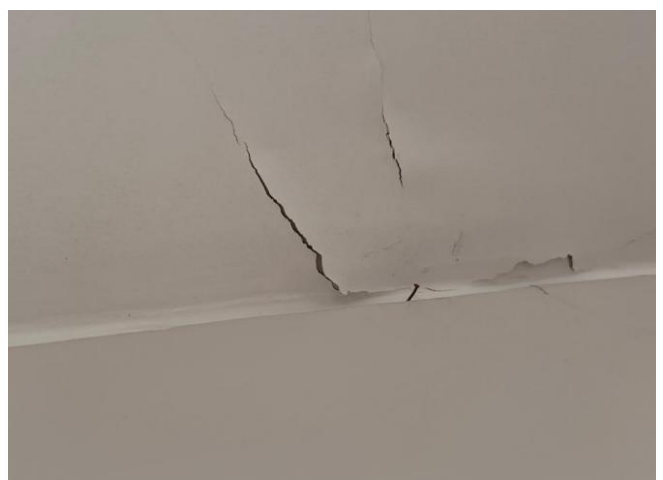
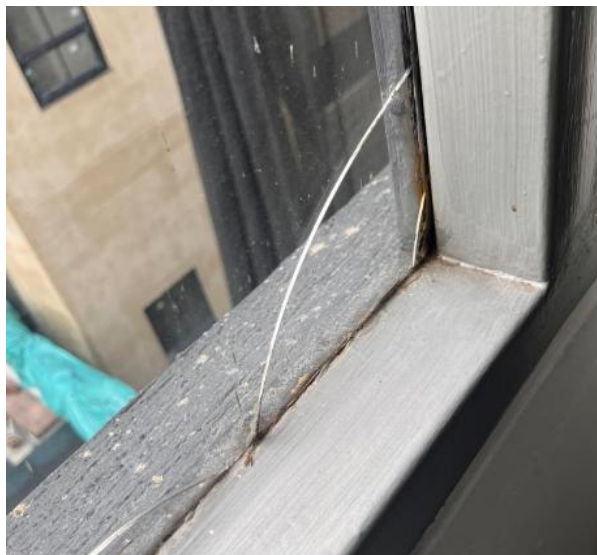
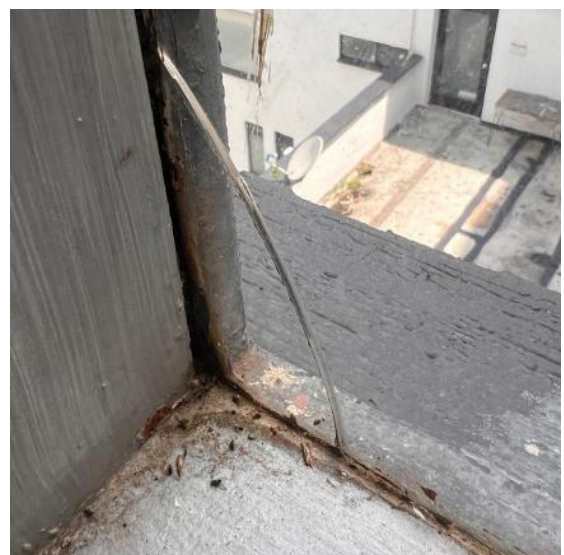
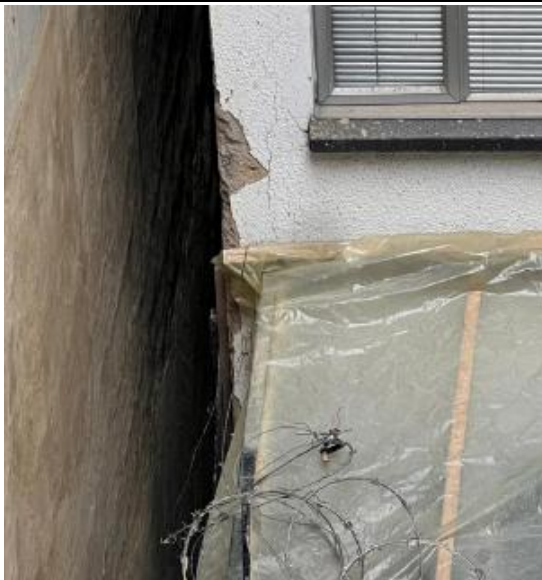
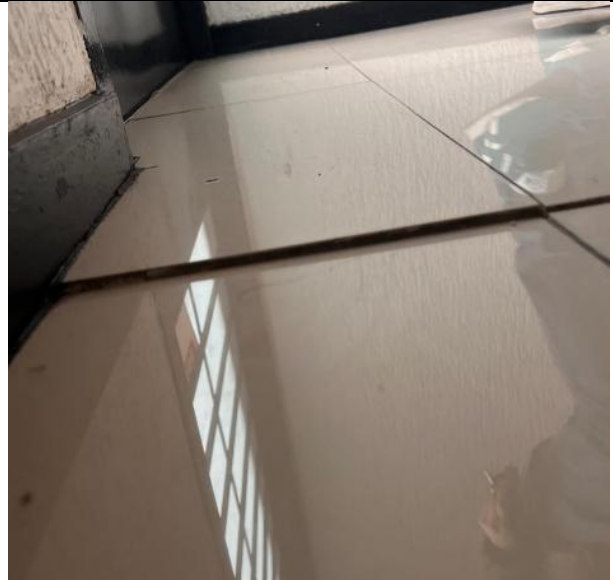
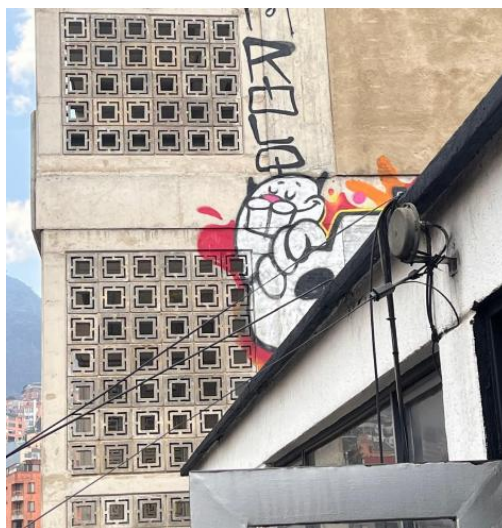
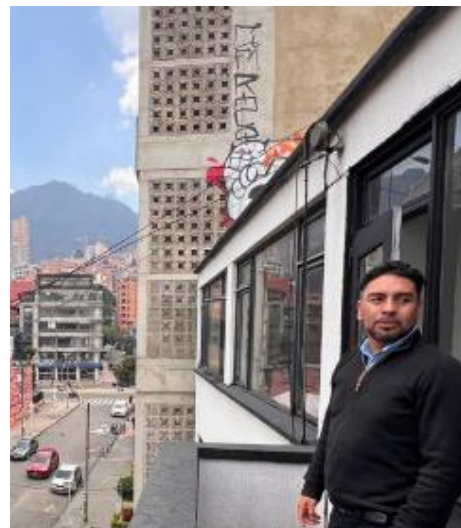
En primer lugar, se verificó la existencia de un muro perteneciente al proyecto constructivo colindante, el cual presumiblemente cuenta con aprobación dentro de la licencia urbanística otorgada por la curaduría urbana competente. No obstante, dicho elemento presenta una condición funcional crítica en términos de seguridad, debido a su configuración en mampostería tipo celosía, la cual, si bien permite ventilación e iluminación, también facilita su escalabilidad. Este muro se desarrolla en altura a lo largo de varios niveles, alcanzando proximidad con la cubierta del inmueble querellante, lo que configura un riesgo potencial de acceso no autorizado a los inmuebles colindantes. Se deja constancia fotográfica de que esta condición ha sido aprovechada por terceros para escalar la estructura y realizar grafitis en niveles superiores, generando una situación de riesgo para los residentes de ambos inmuebles.

Posteriormente, al interior del inmueble querellante, específicamente en la zona de parqueaderos (sótano), se evidenció un hundimiento progresivo del piso, acompañado de separación entre placas y fisuras que actualmente superan los 5 mm de abertura. Si bien se identifican juntas constructivas en la losa, la separación observada no corresponde a su comportamiento normal, evidenciándose además pérdida de nivelación, lo cual sugiere movimientos diferenciales posiblemente asociados a procesos de asentamiento.

Adicionalmente, se observaron afectaciones en acabados como fisuras, desprendimientos y deterioro general de algunos de los apartamentos, las apariciones de estos hechos coinciden con la temporalidad de ejecución del proyecto colindante. Si bien el inmueble presenta una antigüedad superior a 40 años, y por tanto es susceptible a procesos naturales de asentamiento y mantenimiento, se evidencia un incremento en la frecuencia y magnitud de las afectaciones durante el desarrollo de la obra vecina.

En las unidades residenciales inspeccionadas se evidencian humedades generalizadas en el muro colindante, distribuidas en forma de parches a lo largo de su superficie con un área aproximada por inmueble de 6.30 m<sup>2</sup>.  
Ubicación: Aptos 103 y 203.

En cuanto a los hechos por fisuras, si bien se identifican fisuras atribuibles al desgaste normal de la estructura presentes en muros, juntas y filos, se evidencian fisuras de mayor relevancia en el apartamento 103, las cuales, por su morfología, ubicación y características, no deben ser desestimadas y se consideran aparentemente atribuibles a la ejecución de las obras contiguas. Se deja registro fotográfico de dichas afectaciones generadas por las obras en mención, así como humedades y puertas desajustadas.

Asimismo, en el apartamento inmediatamente superior 203, cuenta con fisuras de tipo horizontal, de menor apertura, pero con un patrón consistente, asociadas a los movimientos que ha venido presentando el inmueble como consecuencia aparente de la construcción del proyecto colindante. Así como la presencia de humedades anteriormente expuesta.

Fisuras en vidrios de ventanas, con presencia de fracturas recientes atribuibles a movimientos estructurales, diferenciables de daños antiguos.

Acumulación de material y residuos de obra provenientes del edificio colindante, afectando patios interiores y tuberías de desagües.

Asimismo, se identificaron daños en fachada por impactos de maquinaria durante la etapa de cimentación, los cuales no han sido reparados y podrían estar facilitando el ingreso de humedad.

En la cubierta, se evidenció más de una intervención por parte de personal del proyecto colindante sobre la junta entre edificaciones, incluyendo remoción de acabados en la cubierta del inmueble querellante para permitir acceso operativo. Estas afectaciones permanecen sin subsanar y se repiten en al menos tres puntos.

Los hallazgos permiten establecer la existencia de afectaciones físicas, funcionales y posiblemente estructurales en el inmueble querellante, aparentemente con correlación con la ejecución del proyecto colindante. En este sentido, se configura un posible incumplimiento a lo dispuesto en el *Decreto 1077 de 2015* en materia de

responsabilidad sobre daños a predios colindantes y control de obra, por lo que se recomienda verificar las actas de vecindad existentes para cada uno de los apartamentos y tambien las zonas comunes del edificio, para proceder con la evaluación técnica y subsanación integral de los daños atribuibles a la ejecución del proyecto.
