FORMATO TÉCNICO DE VISITA Y/O VERIFICACIÓN-  
CONTROL URBANÍSTICO  
ALCALDIA LOCAL DE CHAPINERO

| Formato técnico de visita y/o verificación- control urbanístico | | | | INFORME TÉCNICO – JD 030-2026 | | |
| DIRECCIÓN DEL INMUEBLE | CRA 13 48 86/90 | | CHIP | | AAA0090WEWW | |

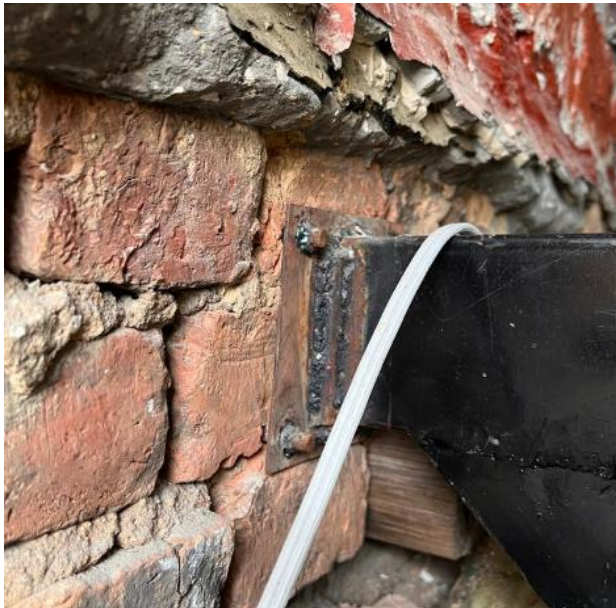
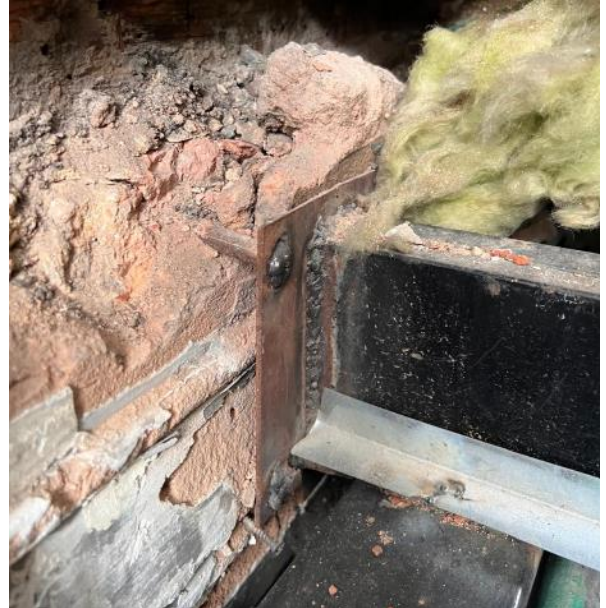
*Imágenes 1 y 2. Anclajes de la estructura de cubierta al muro.*

Durante la visita se verificaron, en primera instancia, las condiciones de anclaje de la estructura correspondiente a la cubierta del bar, evidenciándose que esta se encuentra adosada mediante elementos metálicos fijados sobre un muro colindante, utilizando láminas de soporte dispuestas a lo largo de su superficie para la estabilización estructural de la cubierta.

Respecto del referido muro, los querellados manifiestan que corresponde a un muro medianero; no obstante, una vez revisadas las escrituras aportadas por ambas partes, no se evidenció la descripción de dicho elemento constructivo bajo la condición de medianería.

Adicionalmente, no se evidenció soporte documental correspondiente a certificación técnica emitida por profesional competente en ingeniería estructural, mediante la cual se validen las condiciones de diseño, capacidad de carga, tipo de anclajes, estabilidad y comportamiento estructural de la cubierta existente. En ese sentido, cualquier nueva solución estructural deberá encontrarse debidamente soportada mediante diseño y certificación técnica que contemple las cargas permanentes, variables y dinámicas asociadas al uso previsto, garantizando condiciones adecuadas de seguridad estructural.

En consecuencia, y atendiendo el principio de prevención del riesgo, se considera técnicamente procedente requerir la desvinculación inmediata de la estructura anclada al referido muro colindante, debiendo el responsable proyectar y ejecutar una estructura independiente con sistema portante propio, evitando transferencias de cargas sobre un elemento cuya titularidad, condición constructiva y capacidad estructural no se encuentran plenamente acreditadas.

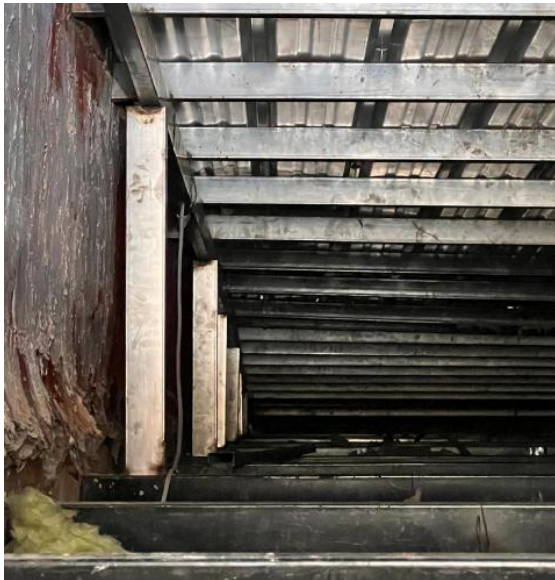
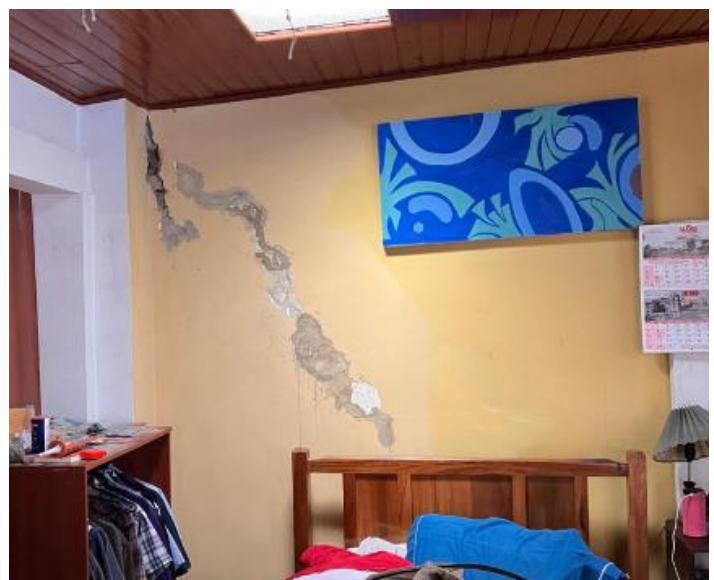
*Imágenes 3 y 4. Estructura de cubierta / Fisuras presentadas por el querellante.*

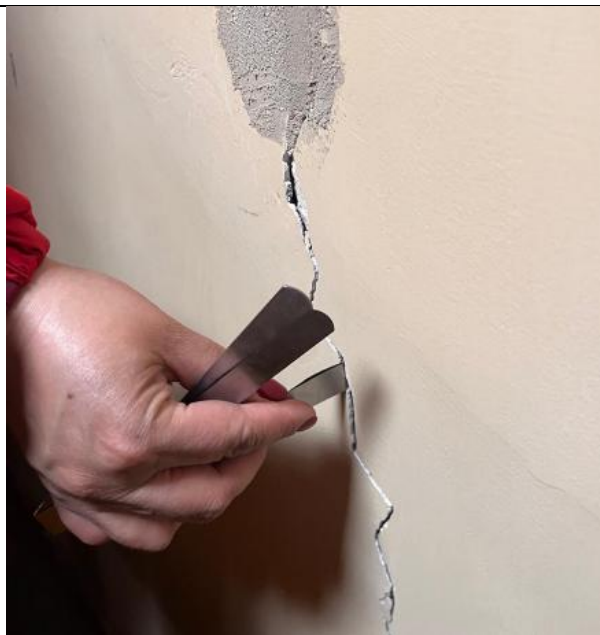
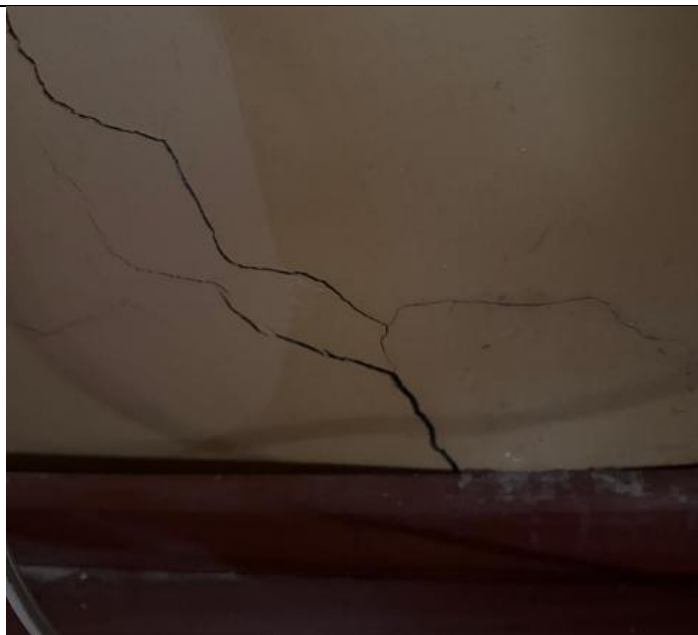
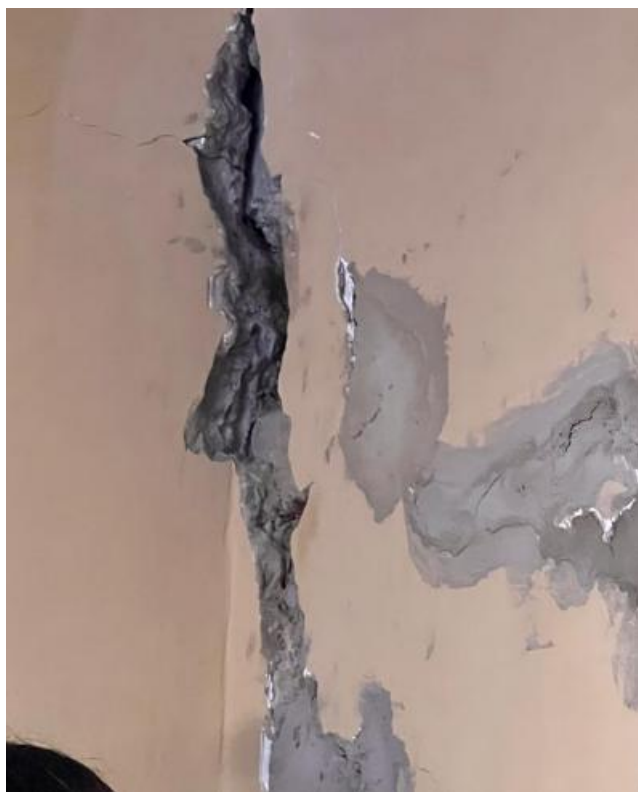
*Imágenes 5, 6 y 7. Fisuras 4 nivel inmueble querellante.*

Ahora bien, durante la visita al inmueble colindante correspondiente a la parte querellante, específicamente en el cuarto nivel, se evidenció la presencia de fisuras diagonales localizadas sobre el muro del costado oriental, tal como se evidencia en el registro fotográfico.

Frente a dichas afectaciones, no fue posible determinar técnicamente durante la visita el origen o causalidad de las fisuras observadas, razón por la cual no resulta procedente establecer de manera concluyente una relación directa por el momento con la instalación de la estructura de cubierta objeto de verificación.

Por lo anterior, se considera pertinente solicitar el traslado del caso al Instituto Distrital de Gestión de Riesgos y Cambio Climático, con el fin de que se adelante visita técnica especializada de inspección, evaluación y diagnóstico, orientada a determinar la valoración de posibles riesgos asociados a las condiciones de estabilidad del inmueble.
