**FORMATO REPORTE DE CAMPO  
SISTEMA GABINETES CONTRA INCENDIOS  
ING LATAM SAS**

**FORMATO REPORTE DE CAMPO  
SISTEMA ROCIADORES CONTRA INCENDIOS  
ING LATAM SAS**

**Cliente:** DIRECCIÓN DE IMPUESTOS Y ADUANAS NACIONALES- SEDE DE LABORATORIO DE ADUANAS - BOGOTÁ

**Actividad:** IPM ROCIADORES CONTRA INCENDIO

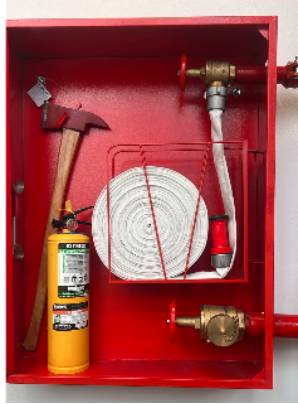
**IPM Gabinete 1**

Descripción		Imagen
<b>Ubicación:</b>	Piso 2 almacén

<b>Valvula de 2'1/2":</b>	Operando con Normalidad	
<b>Valvula de 1'1/2":</b>	Operando con Normalidad	
<b>Manguera:</b>	Operando con Normalidad	
<b>Boquilla Manguera:</b>	Operando con Normalidad	
<b>Llave Spanner:</b>	Operando con Normalidad	
<b>Vidrio y Cerradura</b>	Operando con Normalidad	
<b>Observaciones:</b>

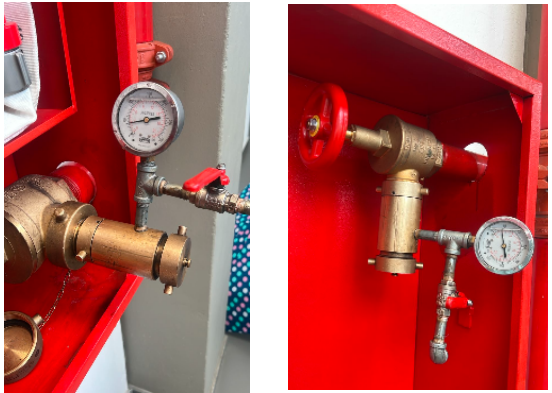
**Prueba de presión Gabinete 1**

Descripción		Imagen
<b>Ubicación:</b>	Piso 2 almacén

<b>Valvula de 2'1/2":</b>	Operando con Normalidad- 50 PSI	
<b>Valvula de 1'1/2":</b>	Operando con Normalidad- 50 PSI

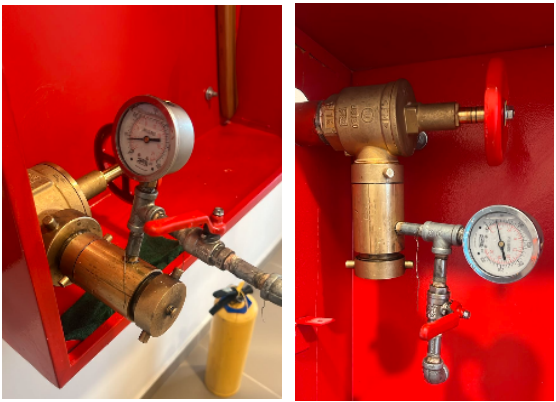
**Prueba de presión Gabinete 4**

Descripción		Imagen
<b>Ubicación:</b>	Piso 3

<b>Valvula de 2'1/2":</b>	Operando con Normalidad- 40 PSI	
<b>Valvula de 1'1/2":</b>	Operando con Normalidad-40 PSI

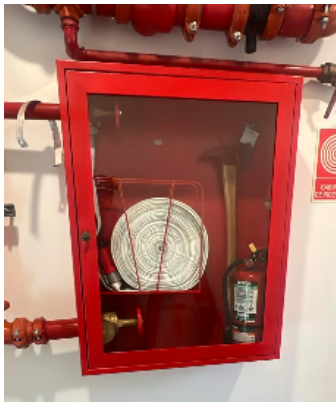
**IPM Gabinete 5**

Descripción		Imagen
<b>Ubicación:</b>	Piso 2

<b>Valvula de 2'1/2":</b>	Operando con Normalidad	
<b>Valvula de 1'1/2":</b>	Operando con Normalidad	
<b>Manguera:</b>	Operando con Normalidad	
<b>Boquilla Manguera:</b>	Operando parcialmente	
<b>Llave Spanner:</b>	Operando con Normalidad	
<b>Vidrio y Cerradura</b>	Operando con Normalidad	
<b>Observaciones:</b>	Cambio de boquilla de manguera

De igual manera, se evidenció que tres (3) boquillas de manguera presentan fuga debido al desgaste y daño de sus empaques internos. Considerando que el fabricante comercializa la boquilla como un conjunto completo y no suministra el empaque de manera independiente, se recomienda efectuar el cambio total de las tres (3) boquillas afectadas.

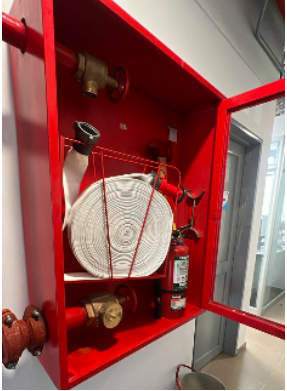
**IPM Gabinete 7**

Descripción		Imagen
<b>Ubicación:</b>	Piso 1 almacén de repuestos consumibles

<b>Valvula de 2'1/2":</b>	Operando con Normalidad	
<b>Valvula de 1'1/2":</b>	Operando con Normalidad	
<b>Manguera:</b>	Operando con Normalidad	
<b>Boquilla Manguera:</b>	Operando con Normalidad	
<b>Llave Spanner:</b>	Operando con Normalidad	
<b>Vidrio y Cerradura</b>	Operando con Normalidad	
<b>Observaciones:</b>

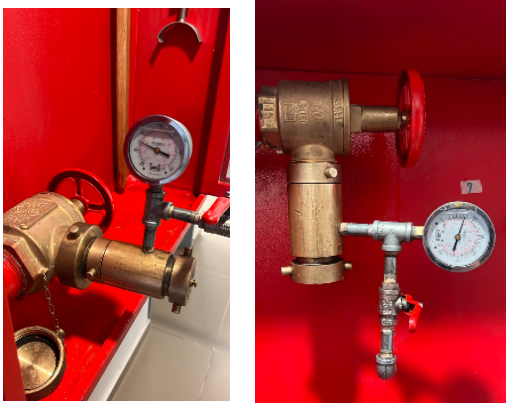
**Prueba de presión Gabinete 7**

Descripción		Imagen
<b>Ubicación:</b>	Piso 1 almacén de repuestos consumibles

<b>Valvula de 2'1/2":</b>	Operando con Normalidad-80 PSI	
<b>Valvula de 1'1/2":</b>	Operando con Normalidad-80 PSI

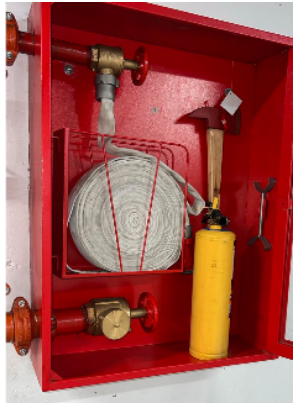
**IPM Gabinete 8**

Descripción		Imagen
<b>Ubicación:</b>	Parqueadero

<b>Valvula de 2'1/2":</b>	Operando con Normalidad	
<b>Valvula de 1'1/2":</b>	Operando con Normalidad	
<b>Manguera:</b>	Operando con Normalidad	
<b>Boquilla Manguera:</b>	Operando con Normalidad	
<b>Llave Spanner:</b>	Operando con Normalidad	
<b>Vidrio y Cerradura</b>	Operando con Normalidad	
<b>Observaciones:</b>

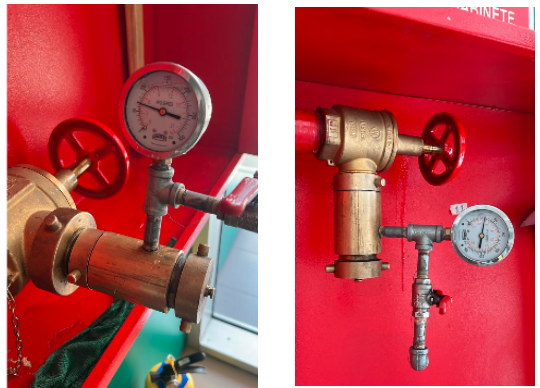
**Prueba de presión Gabinete 11**

Descripción		Imagen
<b>Ubicación:</b>	Piso 1 recepción

<b>Valvula de 2'1/2":</b>	Operando con Normalidad-70 PSI	
<b>Valvula de 1'1/2":</b>	Operando con Normalidad-70 PSI	
<b>Conclusiones</b>

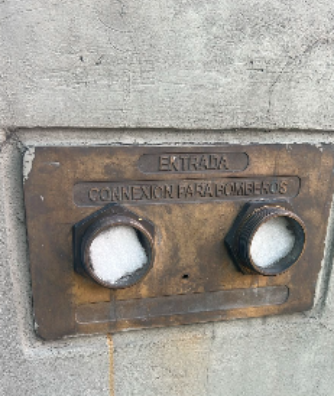
**IPM SIAMESA 1**

<b>Observaciones:</b>	obstrucción en las entradas de acople, condición que puede afectar el suministro de agua por parte del cuerpo de bomberos en caso de emergencia.

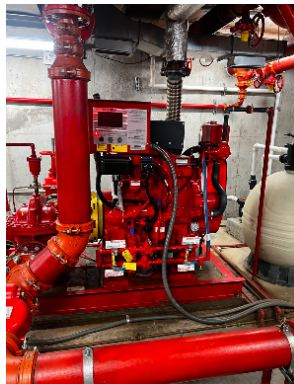
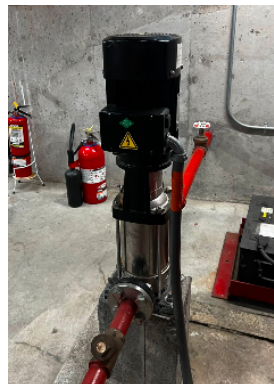
**Bomba Principal y Bomba Jockey**

<b>Construcción:</b>	UL/FM		
<b>Bomba Ppal:</b>	Operando con Normalidad		
<b>Bomba Jockey:</b>	Operando con normalidad		
Durante las pruebas de arranque de la bomba contra incendio se evidenció emisión de humo negro por el sistema de escape. La condición debe ser revisada por personal técnico competente.

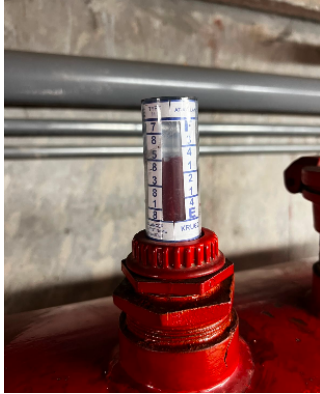
**Nivel de Combustible Motor DIESEL**

<b>Construcción:</b>	UL/FM	
<b>Combustible:</b>	Operando con Normalidad	
Se debe realizar inspección semanal y garantizar que el nivel de combustible este en al menos 3/4 partes del indicador.

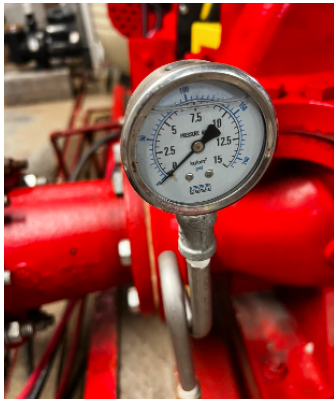
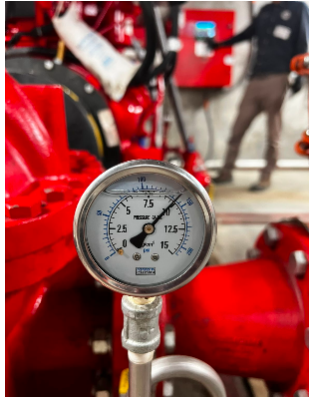
**Presiones de Prueba Bomba Principal**

<b>Construcción:</b>	UL/FM		
<b>PSI Succion:</b>	0,50PSI		
<b>PSI Suministro:</b>	140PSI

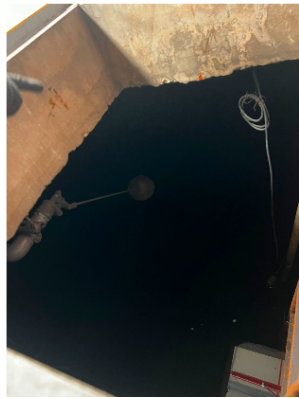
**Nivel de Agua del Tanque**

<b>Construcción:</b>	UL/FM	
<b>Tanque:</b>	Operando con Normalidad

Durante la inspección se evidenció que el tanque de almacenamiento de agua presenta un nivel considerablemente bajo. Esta condición puede afectar la disponibilidad de reserva hídrica del sistema contra incendios.

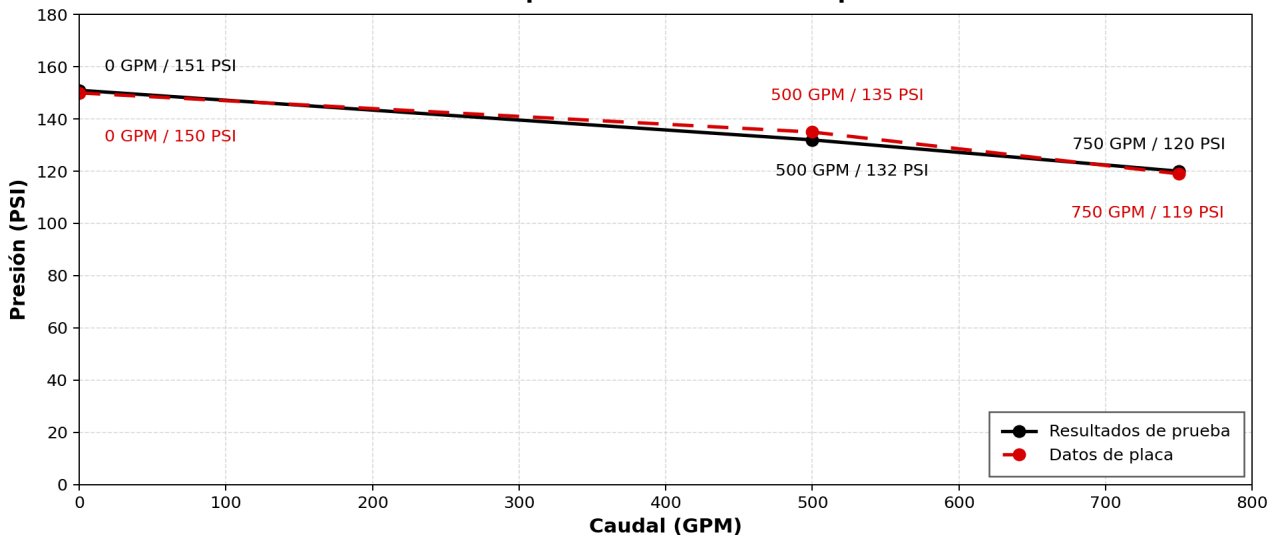
Curva comparativa de la bomba  
Datos de placa vs. resultados de prueba

La curva se elaboró con base en la placa del equipo y los resultados de la prueba pitométrica de campo. La tendencia de presión disminuye conforme aumenta el caudal, comportamiento típico de una bomba centrífuga. A 100% de caudal, la prueba registró 132 PSI vs. 135 PSI en placa; a 150% de caudal, 120 PSI vs. 119 PSI en placa. En condición de caudal cero (churn), la presión medida fue de 151 PSI, valor cercano al máximo de placa de 150 PSIG. Aplicando el criterio de referencia de NFPA 25, la presión neta en cada punto debe ser al menos el 95% del valor de placa; los resultados evaluados cumplen este criterio.
