**Asunto:** REMISI N COMUNICADO 1535.30.465 REPORTE RBOLES EN  
RIESGO DE CAIDA SOBRE LA V A BUCARAMANGA CUES

**REFERENCIA:** Contrato 1535 de 2025 cuyo objeto es: “Administración Vial de las Carreteras Nacionales a cargo de la Dirección Territorial Santander AMV Grupo 4 Lote 1.”

**ASUNTO:** Remisión informe de relación de árboles en riesgo de caída sobre la vía Bucaramanga - Cuestaboba, Ruta 6603.

ANEXO COMUNICADO 1535.30.465

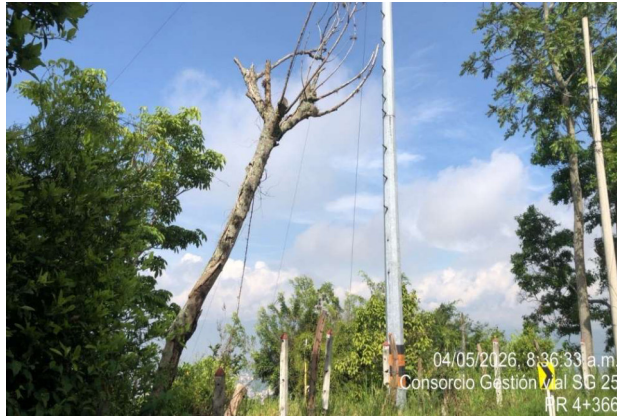
| Localización Municipio de Bucaramanga | | |
|---|---|---|
| 1 | PR 4+0290 Marguen Derecha | árbol muerto en pie |

**PR 4+0290 Marguen Derecha  
árbol muerto en pie**

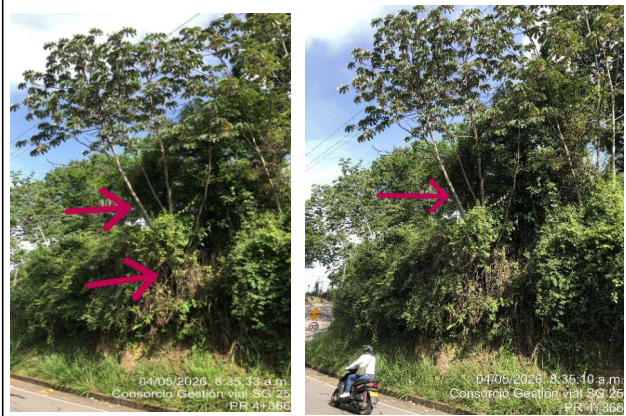
| Localización Municipio de Bucaramanga | | |
|---|---|---|
| 2 | PR 4+0366 Marguen Izquierda | árbol inclinado con inestabilidad radicular |

**PR 4+0366 Marguen IzquierA -  
árbol inclinado con inestabilidad radicular**

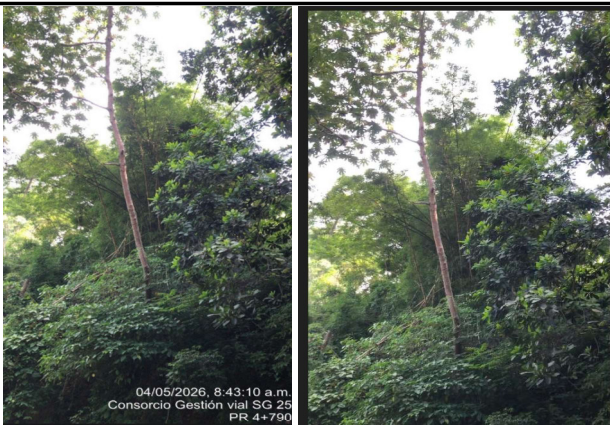
| Localización Municipio de Bucaramanga | | |
|---|---|---|
| 3 | PR 4+0790 Marguen Izquierda | árbol inclinado con inestabilidad radicular |

**PR 4+0790 Marguen Izquierda  
árbol inclinado con inestabilidad radicular**

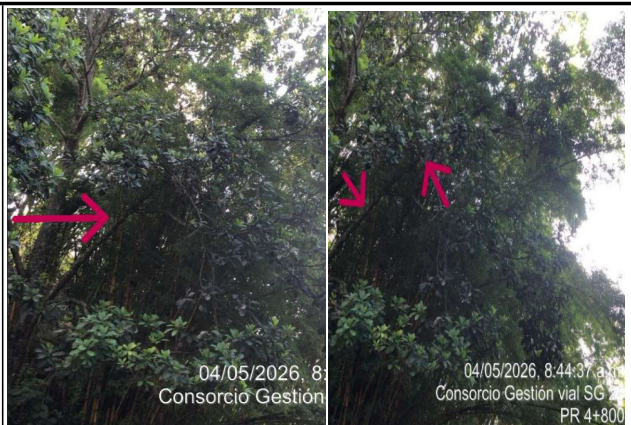
| Localización Municipio de Bucaramanga | | |
|---|---|---|
| 4 | PR 4+0800 Marguen Izquierda | árbol inclinado con inestabilidad radicular |

**PR 4+0800 Marguen Izquierda  
árbol inclinado con inestabilidad radicular**

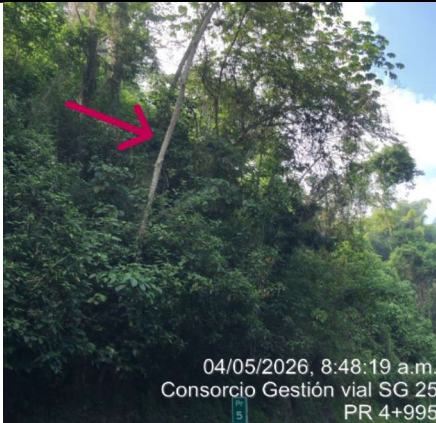
| Localización Municipio de Bucaramanga | | |
|---|---|---|
| 5 | PR 4+0995 Marguen Izquierda | árbol inclinado con inestabilidad radicular |

**PR 4+0995 Marguen Izquierda**  
árbol inclinado con inestabilidad radicular

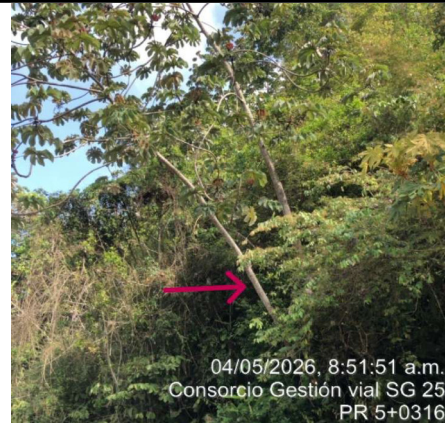
| Localización Municipio de Bucaramanga | | |
|---|---|---|
| 6 | PR 5+0316 Marguen Izquierda | árbol inclinado con inestabilidad radicular |

**PR 5+0316 Marguen Izquierda**  
árbol inclinado con inestabilidad radicular

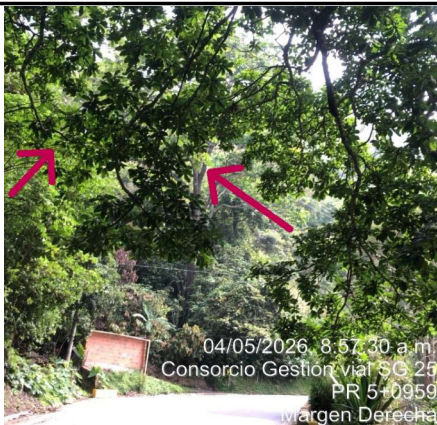
| Localización Municipio de Bucaramanga | | |
|---|---|---|
| 7 | PR 5+0959 Marguen Derecha | Árbol inclinado con sobrecarga estructural y riesgo de volcamiento sobre la vía pública. |

**PR 5+0959 Marguen Derecha**  
Árbol inclinado con sobrecarga estructural y riesgo de volcamiento sobre la vía pública.

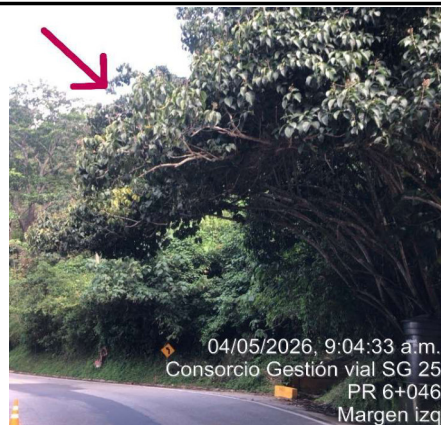
| Localización Municipio de Bucaramanga | | |
|---|---|---|
| 8 | PR 6+0046 Marguen Izquierda | Árbol inclinado con sobrecarga estructural y riesgo de volcamiento sobre la vía pública. |

**PR 6+0046 Marguen Izquierda**  
Árbol inclinado con sobrecarga estructural y riesgo de volcamiento sobre la vía pública.

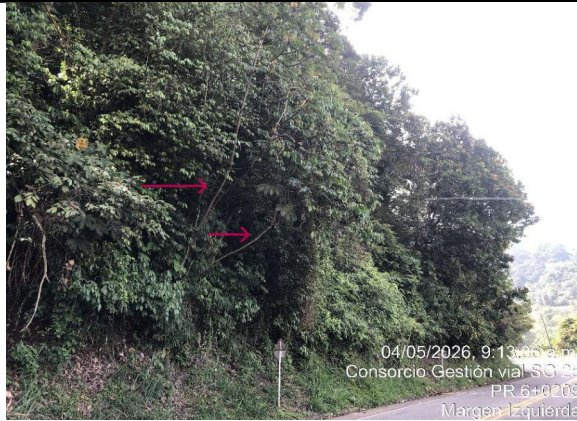
| Localización Municipio de Bucaramanga | | |
|---|---|---|
| 9 | PR 6+0209 Marguen Izquierdo | árbol inclinado con inestabilidad radicular |

**PR 6+0209 Marguen Izquierdo**  
**árbol inclinado con inestabilidad radicular**

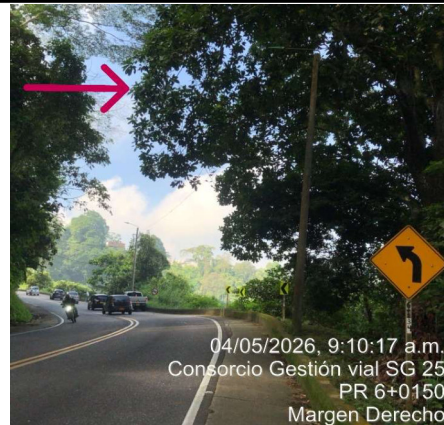
| Localización Municipio de Bucaramanga | | |
|---|---|---|
| 10 | PR 6+0150 Marguen Derecho | Árbol inclinado con sobrecarga estructural y riesgo de volcamiento sobre la vía pública. |

**PR 6+0150 Marguen Derecho**  
**Árbol inclinado con sobrecarga estructural y riesgo de volcamiento sobre la vía pública.**

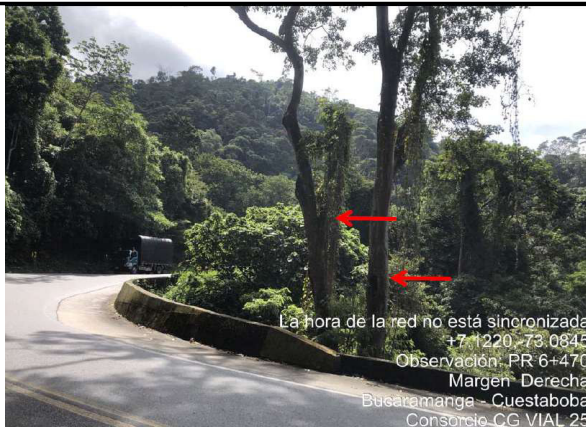
| Localización Municipio de Bucaramanga | | |
|---|---|---|
| 11 | PR 6+0470 Marguen Derecho | árboles muertos en pie |

**PR 6+0470 Marguen Derecho**  
**árboles muertos en pie**

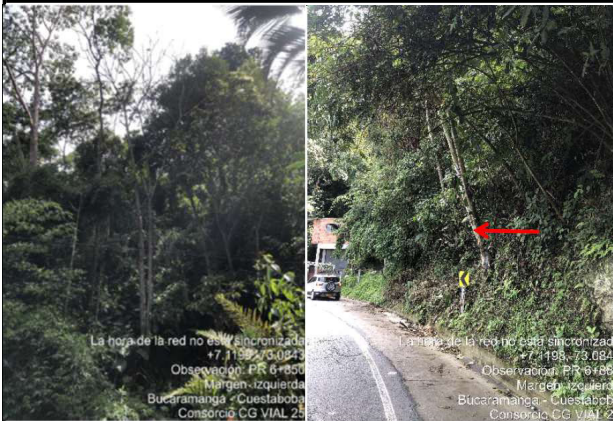
| Localización Municipio de Bucaramanga | | |
|---|---|---|
| 13 | PR 6+0885 Marguen Derecho | árbol inclinado con inestabilidad radicular |

PR 6+0885 Marguen Derecho árbol inclinado con inestabilidad radicular

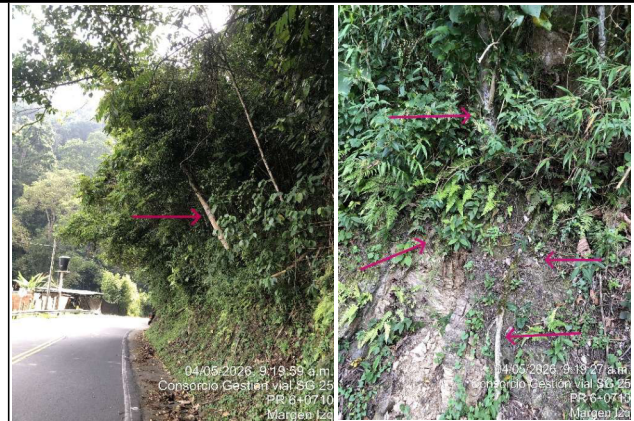
| Localización Municipio de Bucaramanga | | |
|---|---|---|
| 14 | PR 6+0710 Marguen Izquierdo | árbol inclinado con inestabilidad radicular |

PR 6+0710 Marguen Izquierdo árbol inclinado con inestabilidad radicular

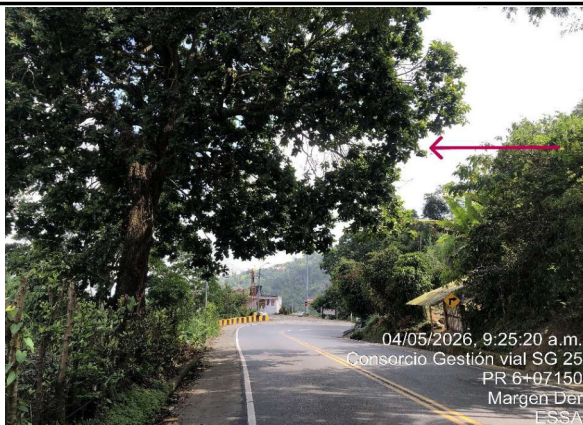
| Localización Municipio de Bucaramanga | | |
|---|---|---|
| 15 | PR 6+0750 Marguen Derecho | Árbol inclinado con sobrecarga estructural y riesgo de volcamiento sobre la vía pública. |

PR 6+0750 Marguen Derecho  
Árbol inclinado con sobrecarga estructural y riesgo de volcamiento sobre la vía pública.

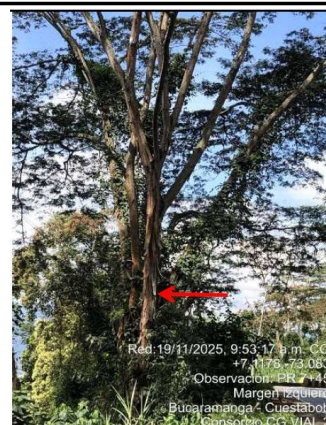
| Localización Municipio de Bucaramanga | | |
|---|---|---|
| 16 | PR 7+0450 Marguen Izquierdo | Árbol inclinado con sobrecarga estructural y riesgo de volcamiento sobre la vía pública. |

PR 7+0450 Marguen Izquierdo  
Árbol inclinado con sobrecarga estructural y riesgo de volcamiento sobre la vía pública.

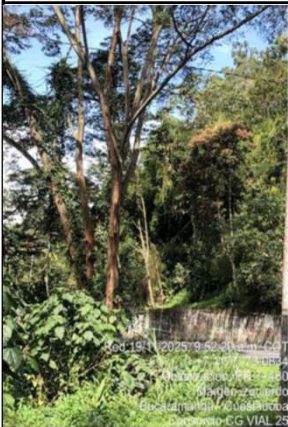
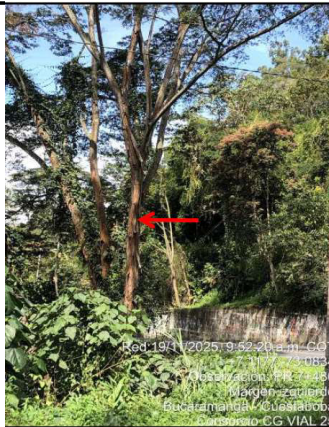
| Localización Municipio de Bucaramanga | | |
|---|---|---|
| 17 | PR 7+0480 Marguen Izquierdo | Árbol inclinado con sobrecarga estructural y riesgo de volcamiento sobre la vía pública. |

PR 7+0480 Marguen Izquierdo  
Árbol inclinado con sobrecarga estructural y riesgo de  
volcamiento sobre la vía pública.

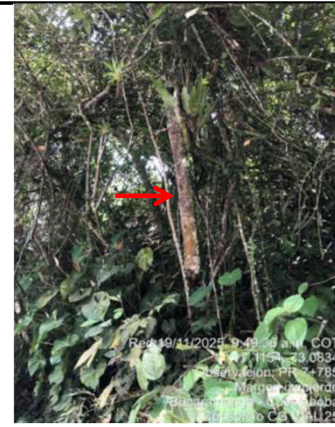
| Localización Municipio de Bucaramanga | | |
|---|---|---|
| 18 | PR 7+0785 Marguen Izquierdo | árbol inclinado con inestabilidad radicular |

PR 7+0785 Marguen Izquierdo  
árbol inclinado con inestabilidad radicular

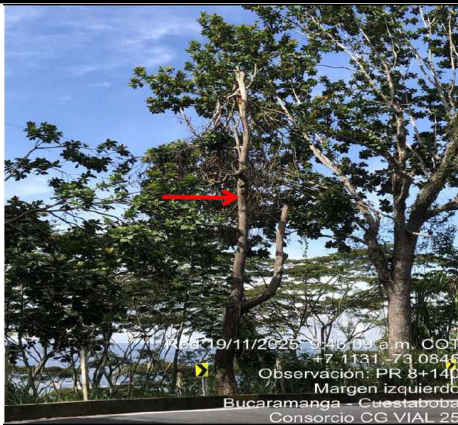
| Localización Municipio de Bucaramanga | | |
|---|---|---|
| 19 | PR 7+08140 Marguen Derecho | árbol muerto en pie |

PR 7+08140 Marguen Derecho  
árbol muerto en pie

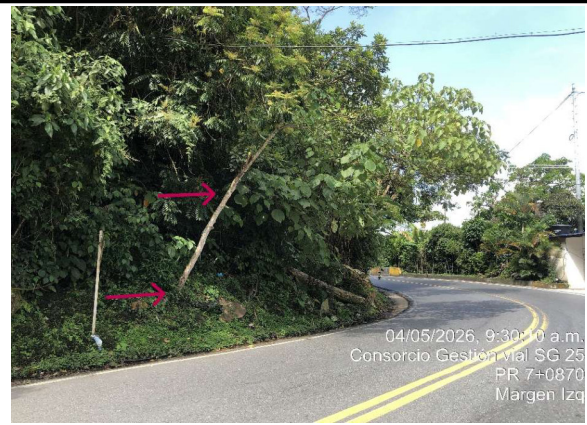
| Localización Municipio de Bucaramanga | | |
|---|---|---|
| 20 | PR 7+0870 Marguen Izquierdo | árbol inclinado con inestabilidad radicular |

PR 7+0870 Marguen Izquierdo  
árbol inclinado con inestabilidad radicular

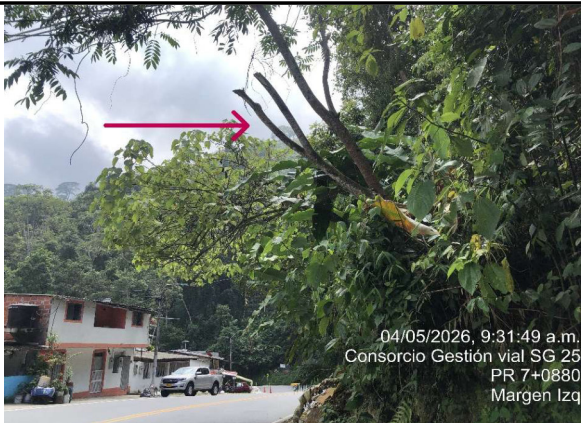
| Localización Municipio de Bucaramanga | | |
|---|---|---|
| 21 | PR 7+0880 Marguen Izquierdo | árbol inclinado con inestabilidad radicular |

**PR 7+0880 Marguen Izquierdo**  
árbol inclinado con inestabilidad radicular

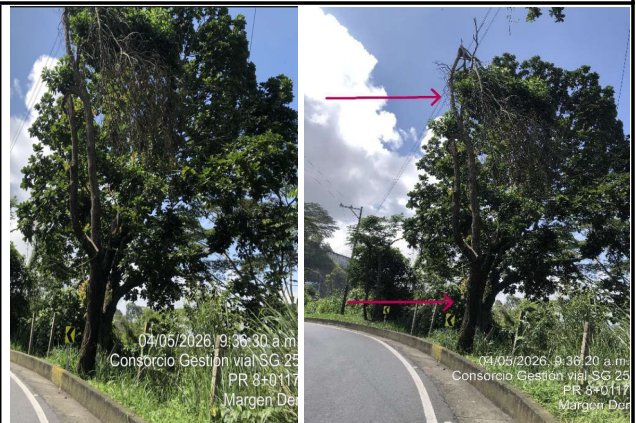
| Localización Municipio de Bucaramanga | | |
|---|---|---|
| 22 | PR 8+0117 Marguen Derecho | árbol muerto en pie |

**PR 8+0117 Marguen Derecho**  
árbol muerto en pie

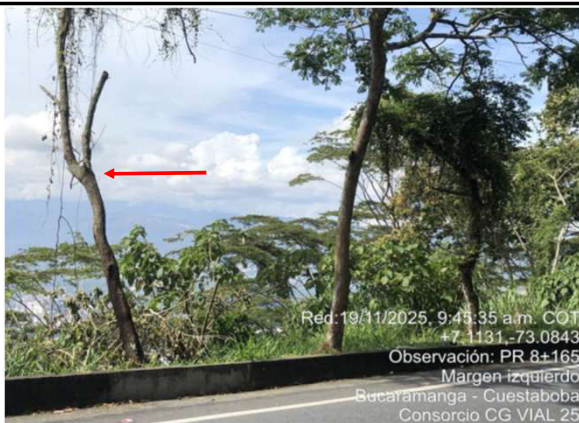
| Localización Municipio de Bucaramanga | | |
|---|---|---|
| 23 | PR 8+0165 Marguen Derecho | árbol muerto en pie |

**PR 8+0165 Marguen Derecho**  
árbol muerto en pie

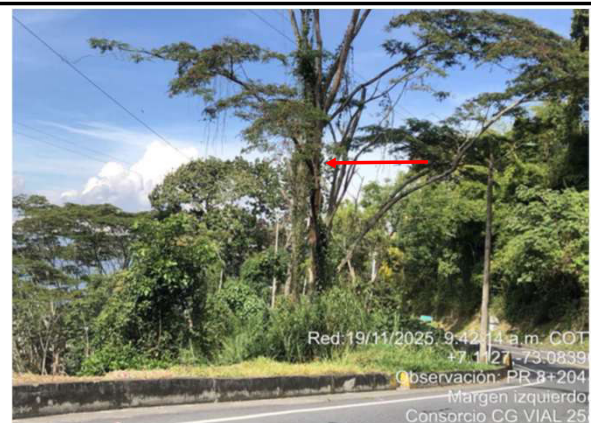
| Localización Municipio de Bucaramanga | | |
|---|---|---|
| 24 | PR 8+0204 Marguen Izquierdo | Árbol inclinado con sobrecarga estructural y riesgo de volcamiento sobre la vía pública. |

**PR 8+0204 Marguen Izquierdo**  
Árbol inclinado con sobrecarga estructural y riesgo de volcamiento sobre la vía pública.

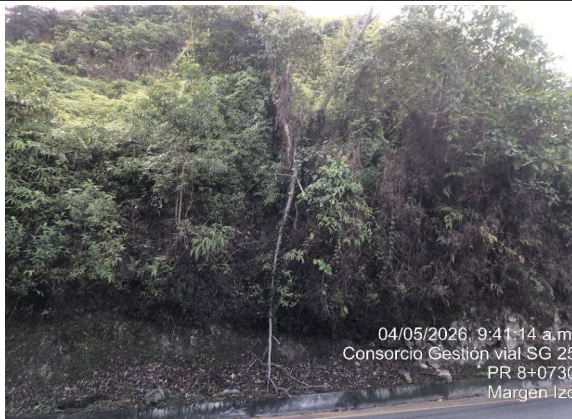
| Localización Municipio de Floridablanca | | |
|---|---|---|
| 1 | PR0 8+0730 Marguen Izquierda | árbol muerto en pie |

**PR 8+0730 Marguen Izquierda  
árbol muerto en pie**

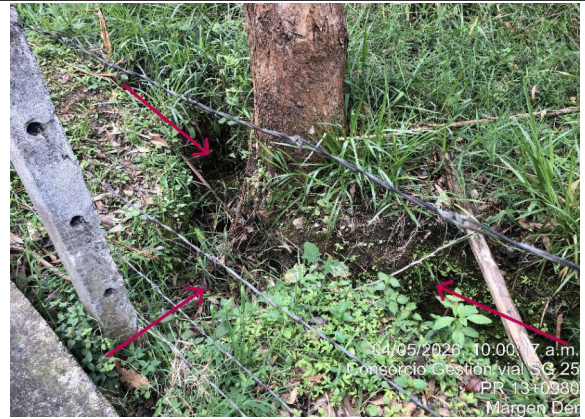
| Localización Municipio de Floridablanca | | |
|---|---|---|
| 2 | PR 13+0980 Marguen Derecha | árbol inclinado con inestabilidad radicular |

**PR 13+0980 Marguen Derecha  
árbol con inestabilidad radicular**

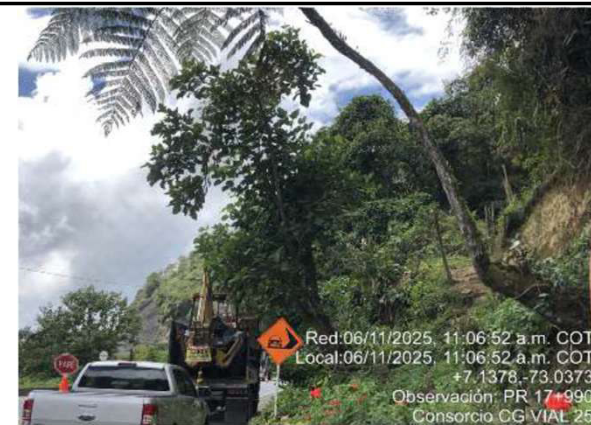
| Localización Municipio de Floridablanca | | |
|---|---|---|
| 3 | PR 17+0990 Marguen Izquierda | ramas con posibilidad de caída hacia la vía |

**PR 17+0990 Marguen Izquierda  
ramas con posibilidad de caída hacia la vía**

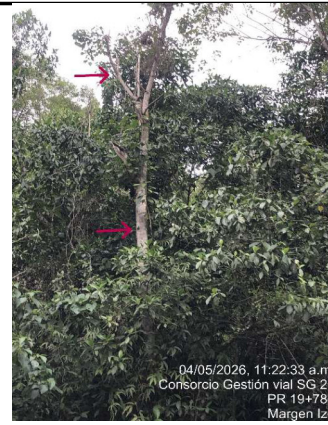
| Localización Municipio de Floridablanca | | |
|---|---|---|
| 4 | PR 19+0780 Marguen Izquierda | árbol muerto en pie |

**PR 19+0780 Marguen Izquierda  
árbol muerto en pie**

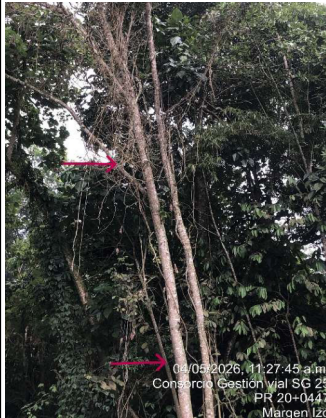
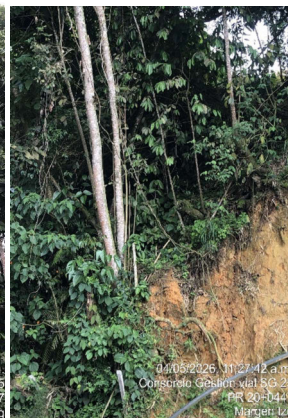
| Localización Municipio de Floridablanca | | |
|---|---|---|
| 5 | PR 20+0447 Marguen Izquierda | árbol muerto en pie |

PR 20+0447 Margen Izquierda  
árbol muerto en pie

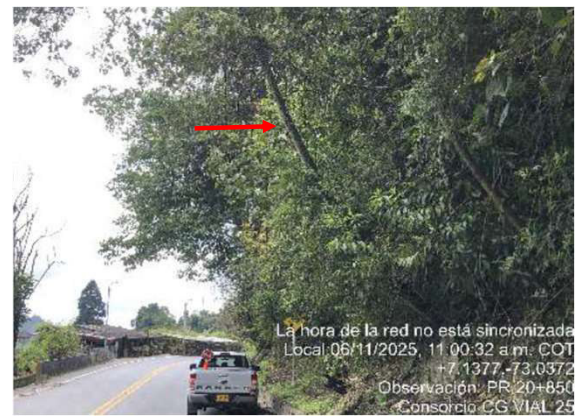
| Localización Municipio de Floridablanca | | |
|---|---|---|
| 6 | PR 20+0850 Marguen Izquierda | ramas con posibilidad de caída hacia la vía |

PR 20+0850 Margen Izquierda  
ramas con posibilidad de caída hacia la vía

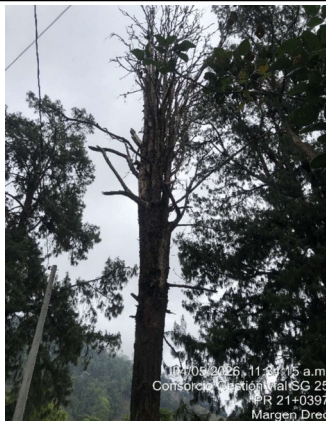
| Localización Municipio de Floridablanca | | |
|---|---|---|
| 7 | PR 21+0397 Marguen Derecha | árbol muerto en pie |

PR 21+0397 Margen Derecha  
árbol muerto en pie

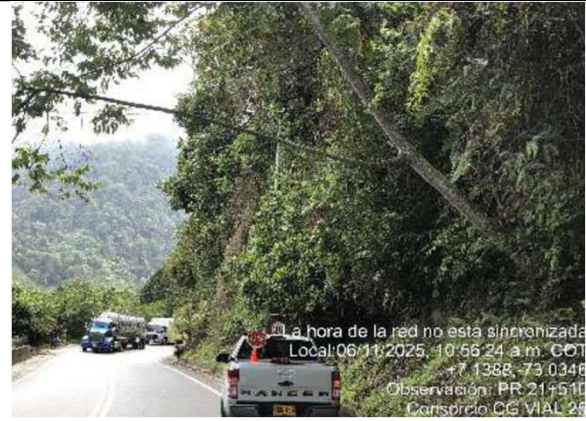
| Localización Municipio de Floridablanca | | |
|---|---|---|
| 8 | PR 21+0510 Marguen izquierda | ramas con posibilidad de caída hacia la vía |

PR 21+0510 Margen Izquierda  
ramas con posibilidad de caída hacia la vía

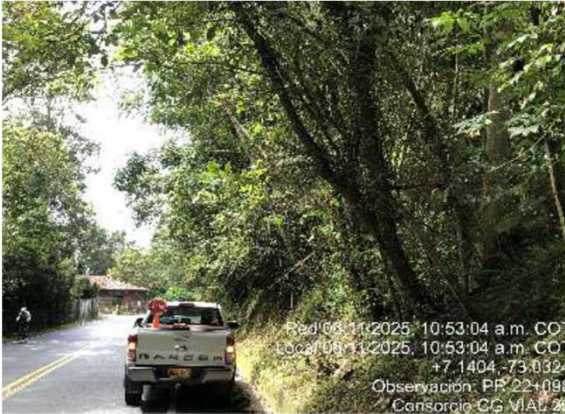
| Localización Municipio de Floridablanca | | |
|---|---|---|
| 9 | PR 22+0098 Marguen Izquierda | ramas con posibilidad de caída hacia la vía |

**PR 22+0098 Margen Izquierda**  
ramas con posibilidad de caída hacia la vía

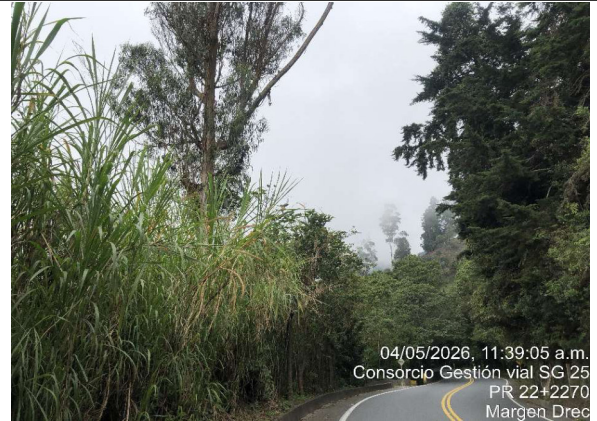
| Localización Municipio de Floridablanca | | |
|---|---|---|
| 10 | PR 22+0270 Marguen Derecha | árbol muerto en pie |

**PR 22+0270 Margen Derecha**  
árbol muerto en pie

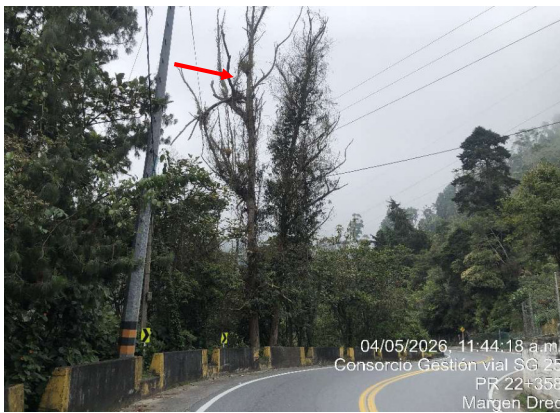
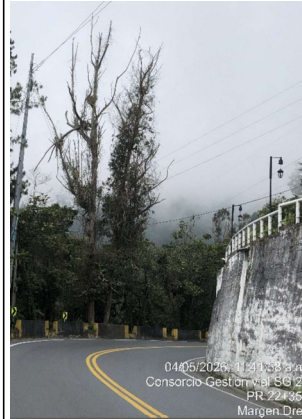
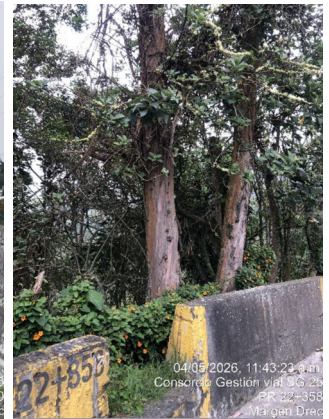
| Localización Municipio de Floridablanca | | |
|---|---|---|
| 11 | PR 22+0358 Marguen Derecha | árbol muerto en pie |

**PR 22+0358 Margen Derecha**      árbol muerto en pie

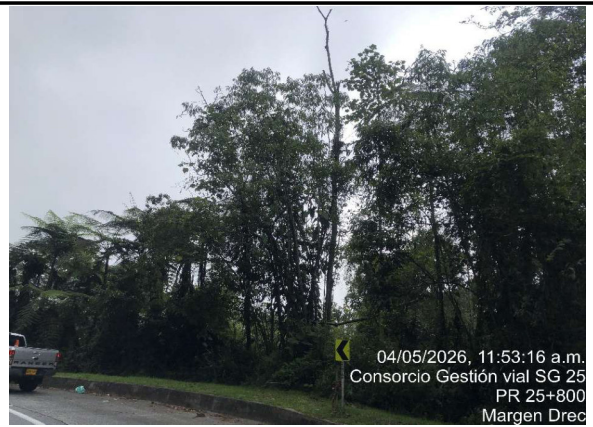
| Localización Municipio de Tona | | |
|---|---|---|
| 2 | PR 25+0800 Marguen Izquierda | árbol muerto en pie |

**PR 25+0800 Marguen Izquierda**  
**árbol muerto en pie**

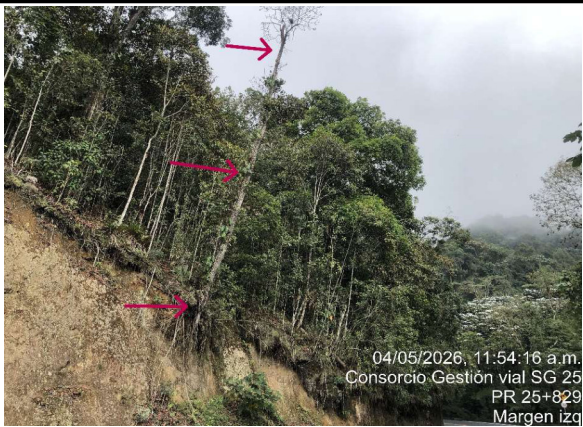
| Localización Municipio de Tona | | |
|---|---|---|
| 3 | PR 25+0829 Marguen Izquierda | árbol inclinado con inestabilidad radicular |

**PR 25+0829 Marguen Izquierda**  
**árbol inclinado con inestabilidad radicular**

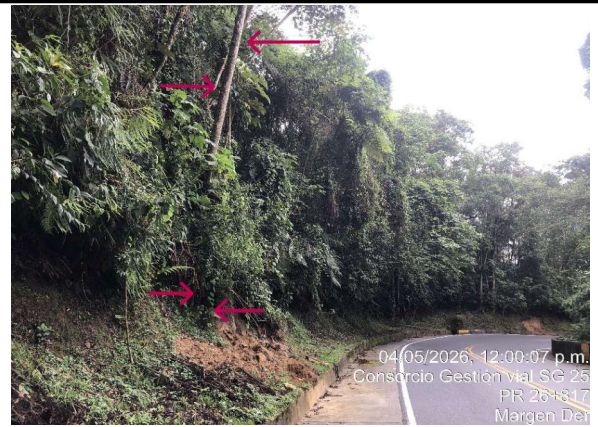
| Localización Municipio de Tona | | |
|---|---|---|
| 4 | PR 26+0817 Marguen Izquierda | árbol inclinado con inestabilidad radicular |

**PR 26+0817 Marguen Izquierda**  
**árbol inclinado con inestabilidad radicular**

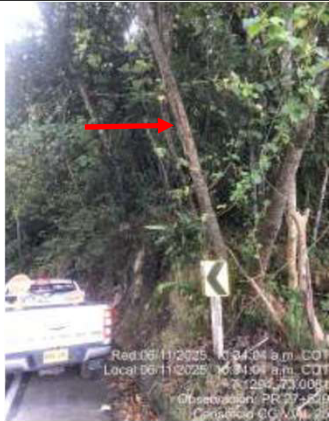
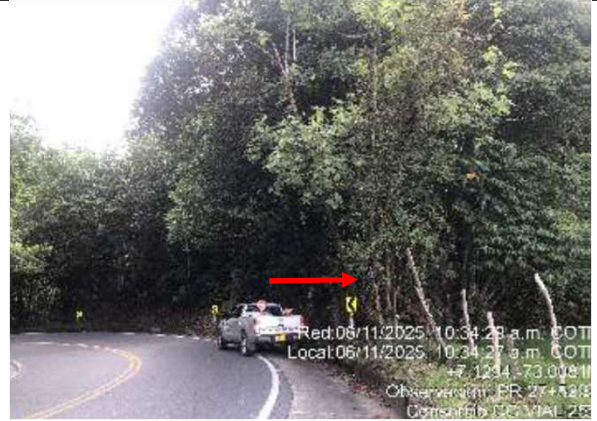
| Localización Municipio de Tona | | |
|---|---|---|
| 5 | PR 27+0529 Marguen Izquierda | árbol inclinado con inestabilidad radicular |

PR 27+0529 Marguen Izquierdaárbol inclinado con inestabilidad radicular

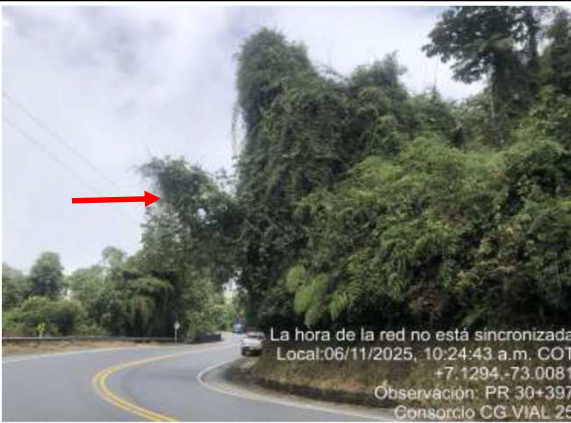
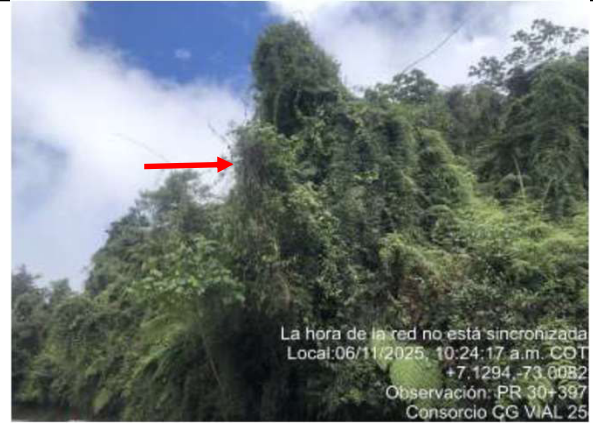
| Localización Municipio de Tona | | |
|---|---|---|
| 6 | PR 30+0397 Marguen Izquierda | árbol inclinado con inestabilidad radicular |

PR 30+0397 Marguen Izquierdaárbol inclinado con inestabilidad radicular
