**ASUNTO:** Reporte Daño en Pavimento entre El PR48+0900 A PR49+0500, Vía Bucaramanga – Pamplona, Sector Bucaramanga – Cuestaboba, RN6603, sector Intervenido por la ANI.

| ANEXO COMUNICADO 1535.10.466 | | |
| REGISTRO FOTOGRÁFICO | | |
| DAÑOS EN EL PAVIMENTO, ENTRE EL PR48+0900 A PR49+0500, VIA BUCARAMANGA - PAMPLONA, SECTOR BUCARAMANGA - CUESTABOBA, RN 6603 | | |

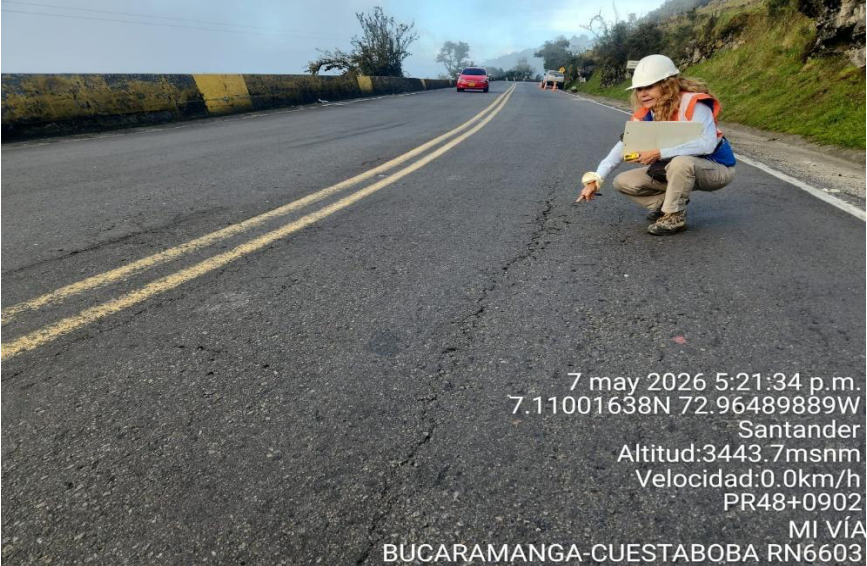
| PR48+0902 (FISURAS LONGITUDINALES DE MEDIANA SEVERIDAD) | | 48+0945 (BACHES) |

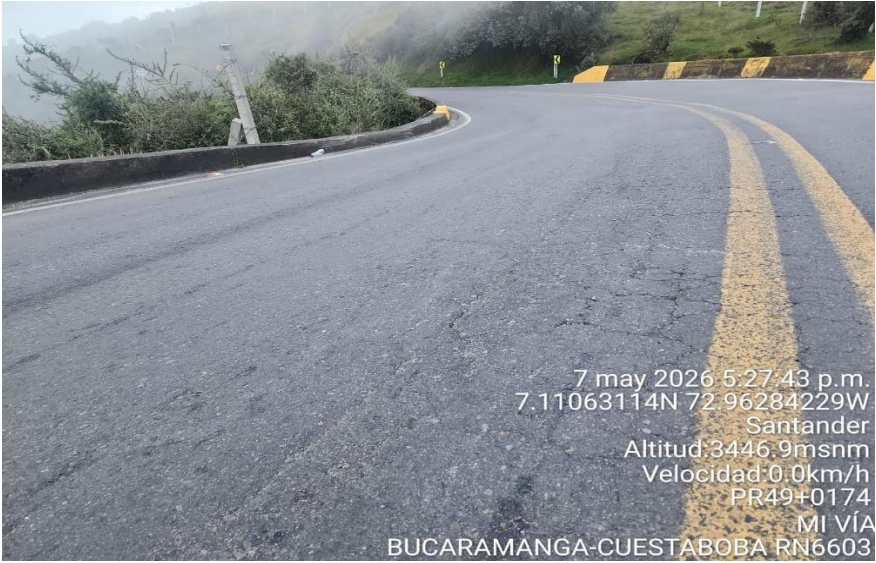
| PR49+0174 (PIEL DE COCODRILO) | | PR49+0407 (PIEL DE COCODRILO) |

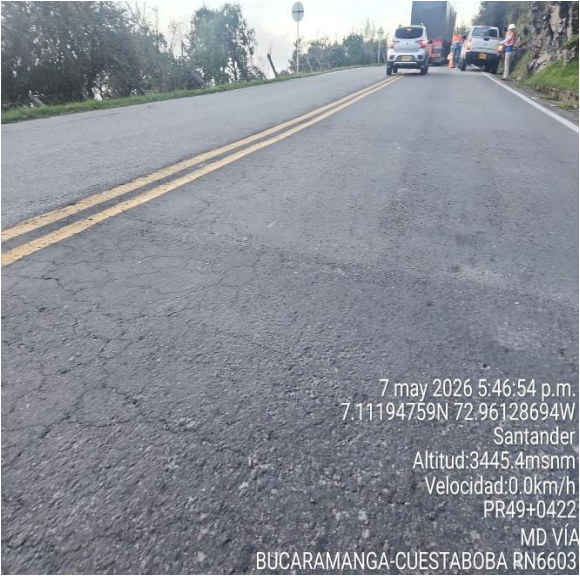
| PR49+0422 (PIEL DE COCODRILO) | PR49+0433 (PIEL DE COCODRILO) | PR49+0465 (DESGASTE SUPERFICIAL Y FISURAS) |
