**Asunto:** REMISI N COMUNICADO 1535.00.467 REITERACI N DE  
ATENCI N PRIORITARIA POR AFECTACI N DE LA BANCA SO

**REFERENCIA:** Contrato 1535 de 2025 cuyo objeto es: “Administración Vial de las Carreteras Nacionales a cargo de la Dirección Territorial Santander AMV Grupo 4 Lote 1.”

**ASUNTO:** Alerta técnica y reiteración de atención prioritaria por afectación de la banca, socavación de disipadores y bacheo crítico – Vía Bucaramanga – Pamplona, sector Bucaramanga – Cuestaboba, RN6603.

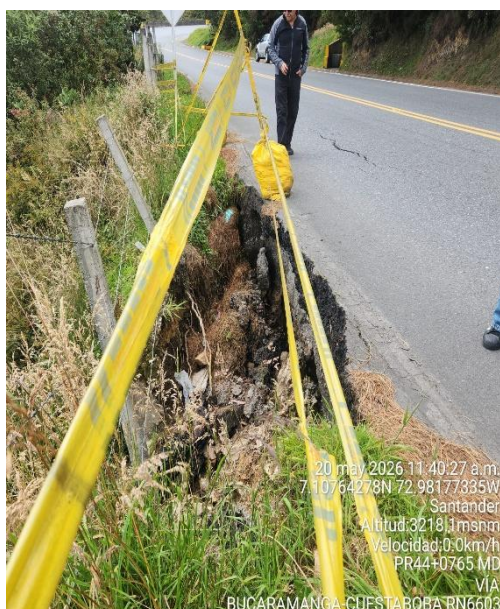
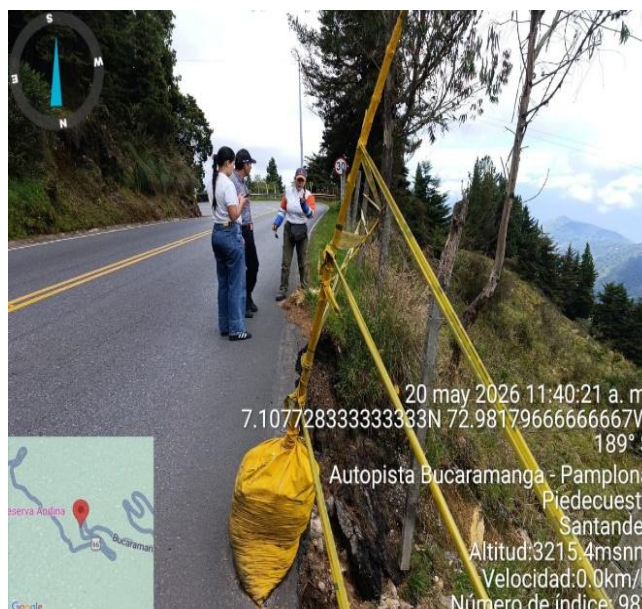
**Fot. No. 1 y 2 Afectación de la Banca por Ausencia de Contención**

A la salida de la alcantarilla, se registra una situación grave y riesgo inminente debido presuntamente al colapso estructural del dissipador de energía y a la total ausencia de obras de contención en este sitio. El aumento progresivo y acelerado de la socavación lateral ha avanzado a tal magnitud que, actualmente, aproximadamente el 10% de la banca se encuentra completamente en vacío, afectando una longitud estimada de 20 metros sobre el corredor vial.

Esta condición pone en riesgo inminente la transitabilidad y la seguridad de los usuarios del corredor. Es imperativo recordar que este punto fue el de mayor relevancia y exigencia durante la visita de inspección inicial realizada el 12 de noviembre de 2025 con el Contratista del contrato No. 1720 de 2025, Interventoría, Director Territorial Santander del INVIAS (E) y la Administración Vial, (para lo cual se adjunta copia del acta respectiva) por lo que reiteramos nuestra posición técnica, que la atención de este sitio debe ser priorizada de manera inmediata, toda vez que la afectación ha pasado de ser un punto de atención a una necesidad crítica.

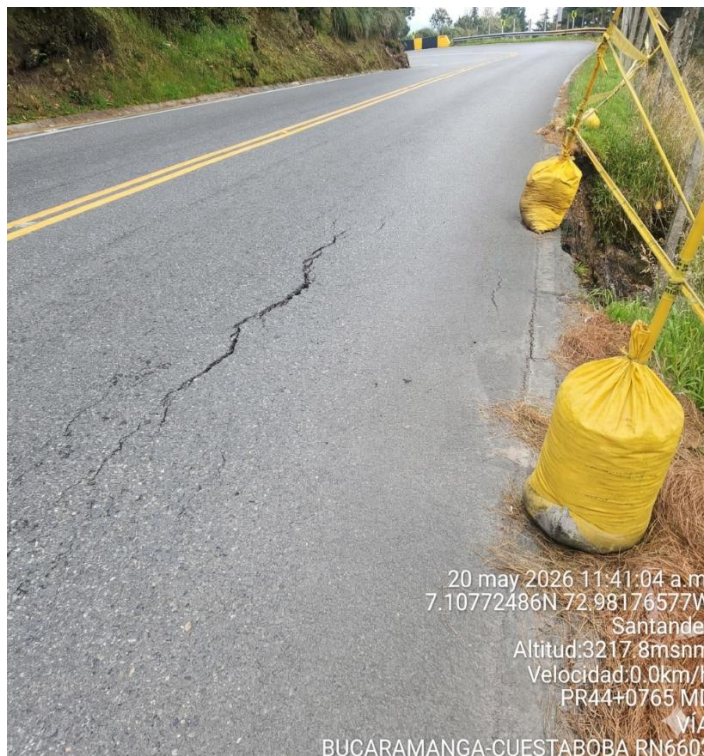
**Fot. No. 3** Fisura longitudinal de Mediana Severidad en el PR44+0765, RN6603

En esta fotografía, se observa con claridad una fisura longitudinal de mediana severidad sobre la carpeta asfáltica; cuya patología es un indicador de falla que evidencia que la banca ya se encuentra estructuralmente afectada. Dicha discontinuidad representa un quiebre o asentamiento activo del pavimento, provocado directamente por la pérdida de soporte y el desmoronamiento del terreno debido a la severa socavación subyacente, lo que compromete gravemente la capacidad portante de la vía en este sector.

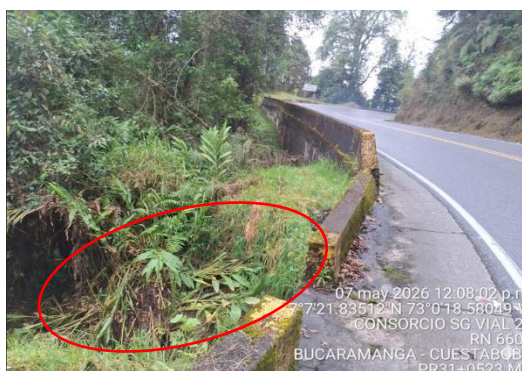
Se insiste en lo requerido y relacionado en la mencionada visita del 12 de noviembre de 2025, respecto a la necesidad de intervenir las patologías por socavación en los disipadores ubicados en los PR31+0523, PR34+0310 y PR34+0575 todos a la margen derecha de la vía. El proceso erosivo en estos sectores se incrementa exponencialmente con el paso de los días; de no ser atendidos a la mayor brevedad, la situación se agravará hasta afectar la banca, lo que derivará en soluciones de ingeniería civil ostensiblemente más complejas y costosas para el Instituto.

**Fot. No. 4** Ausencia de Disipador en el PR31+0523 MD, RN6603

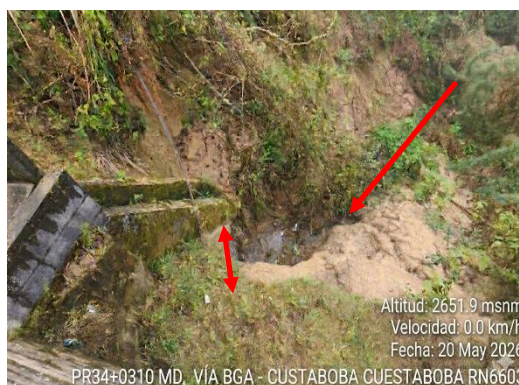
**Fot. No. 5** Estructura de Descole Descalzada y Proceso Erosivo del Talud Inferior en en el PR34+0310 MD, RN6603

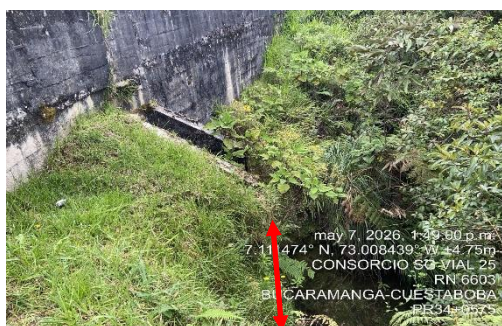
**Fot. No. 6** Pérdida Crítica de la Base de Apoyo Estructural del Disipador en en el PR34+0575 MD, RN6603

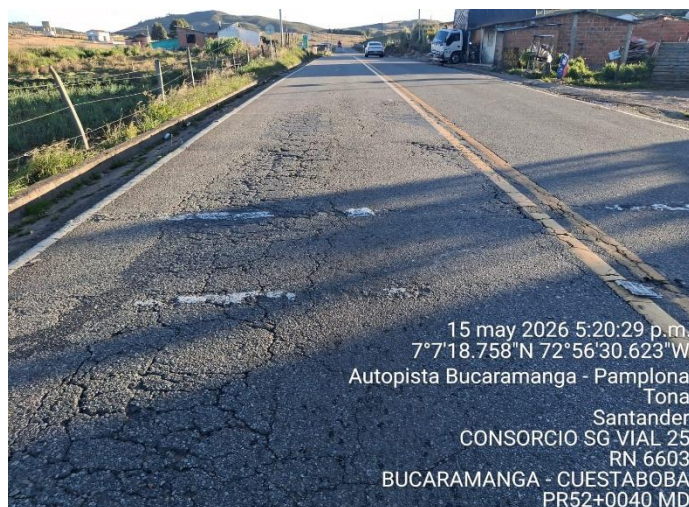
Recordamos de igual manera, que el sector comprendido entre el PR 52+0000 y el PR 53+0200 presenta una severa afectación en la capa de rodadura, como alto desgaste superficial, piel de cocodrilo, descascaramientos, evidenciándose baches que alcanzan profundidades de hasta 15 cm. Dado que este tramo cuenta con una geometría en recta, los vehículos desarrollan mayores velocidades, (no respetando la velocidad máxima), lo que eleva exponencialmente el riesgo de accidentalidad, afectando de manera directa y con especial vulnerabilidad a los motociclistas.

**Fot. No. 7** Piel de Cocodrilo y Descascaramientos PR52+0040 MD

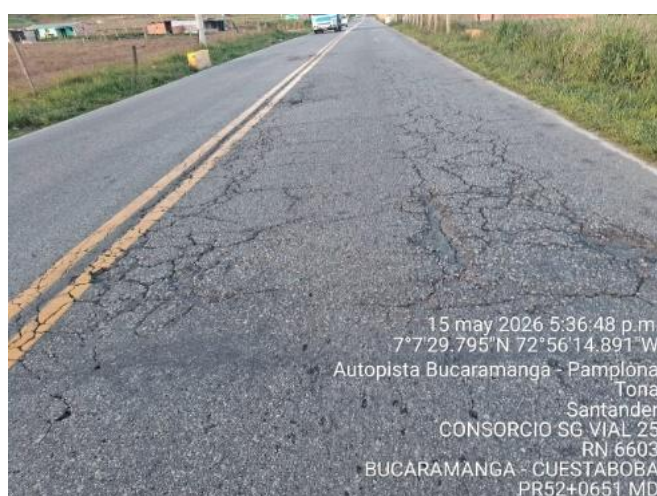
**Fot. No. 8** Piel de Cocodrilo PR52+0651 MD

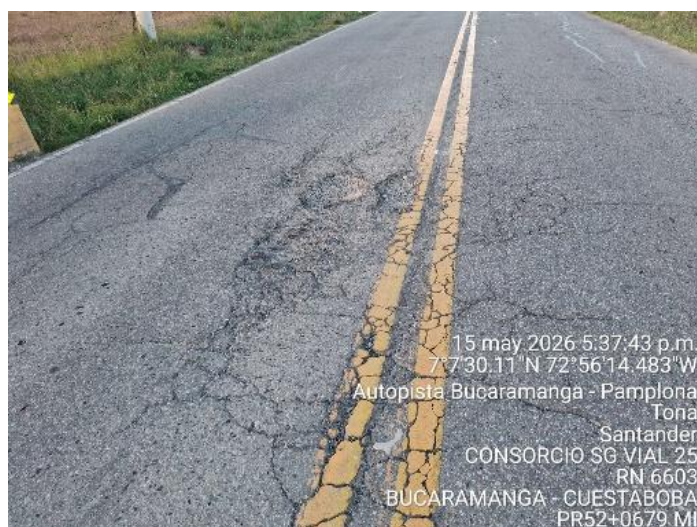
**Fot. No. 9** Piel de Cocodrilo y Descascaramientos PR52+0679 MI

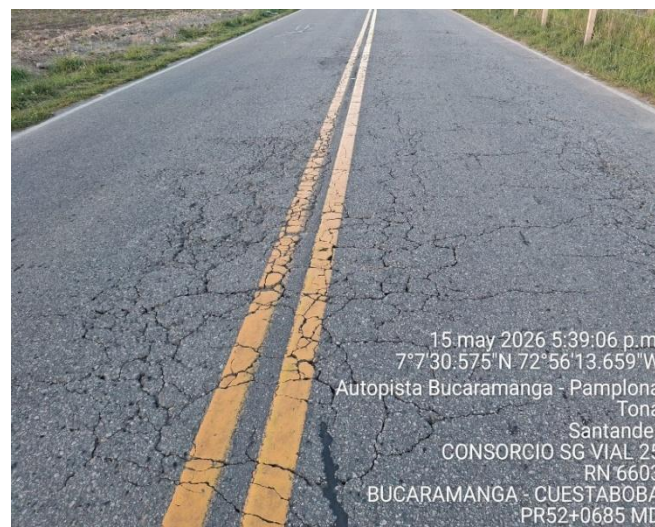
**Fot. No. 10** Piel de Cocodrilo PR52+0685 MD

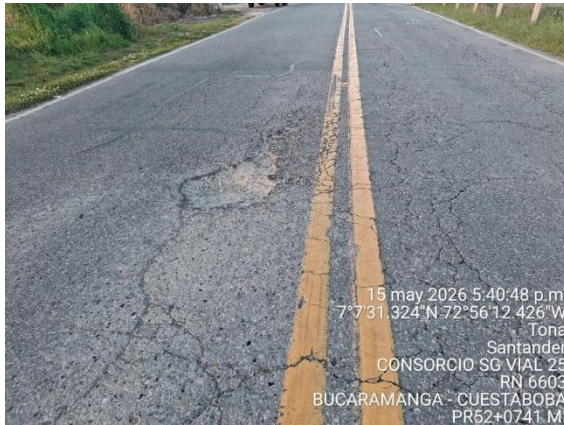
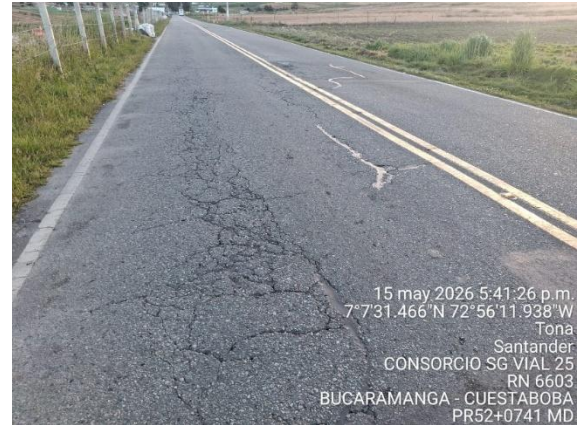
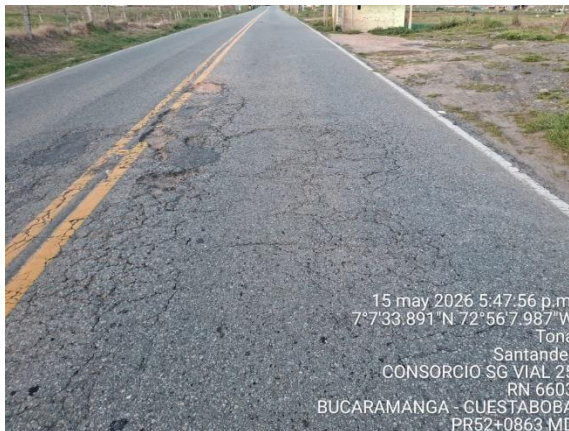
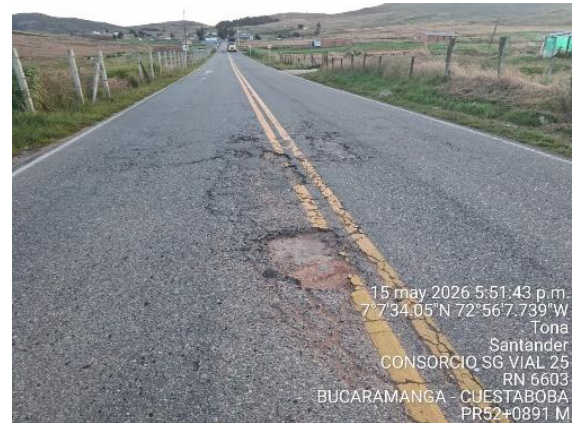
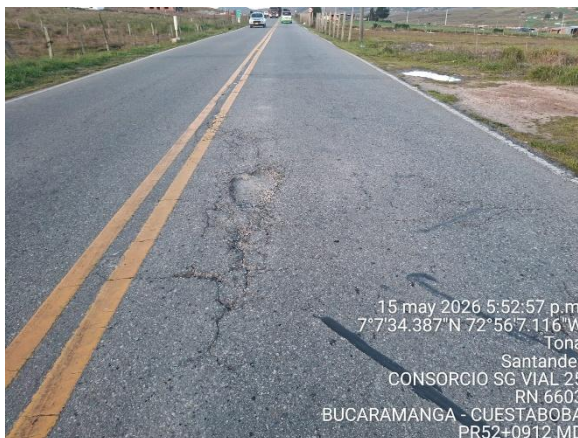
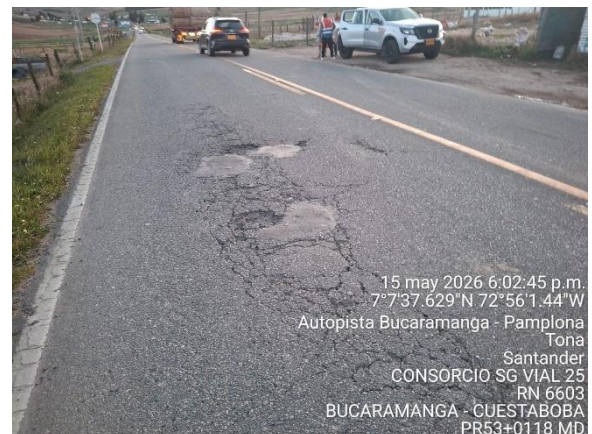
Se detallan mediante fotografías otros sitios con daños representativos en el pavimento :
