**REFERENCIA:** Contrato 1535 de 2025 cuyo objeto es: “Administración Vial de las Carreteras Nacionales a cargo de la Dirección Territorial Santander AMV Grupo 4, Lote 1.”

**ASUNTO:** Reporte de contingencia ambiental por derrame de aceite dieléctrico en el PR11+0211 Calzada Ascendente de la vía Bucaramanga – Cuestaboba, RN 6603 / Solicitud de informe ante la CDMB y verificación de cumplimiento normativo del transportador.

ANEXO COMUNICADO 1535.30.467

Relación Vertido de aceite dielectrico en el Accidente PR 11+0211

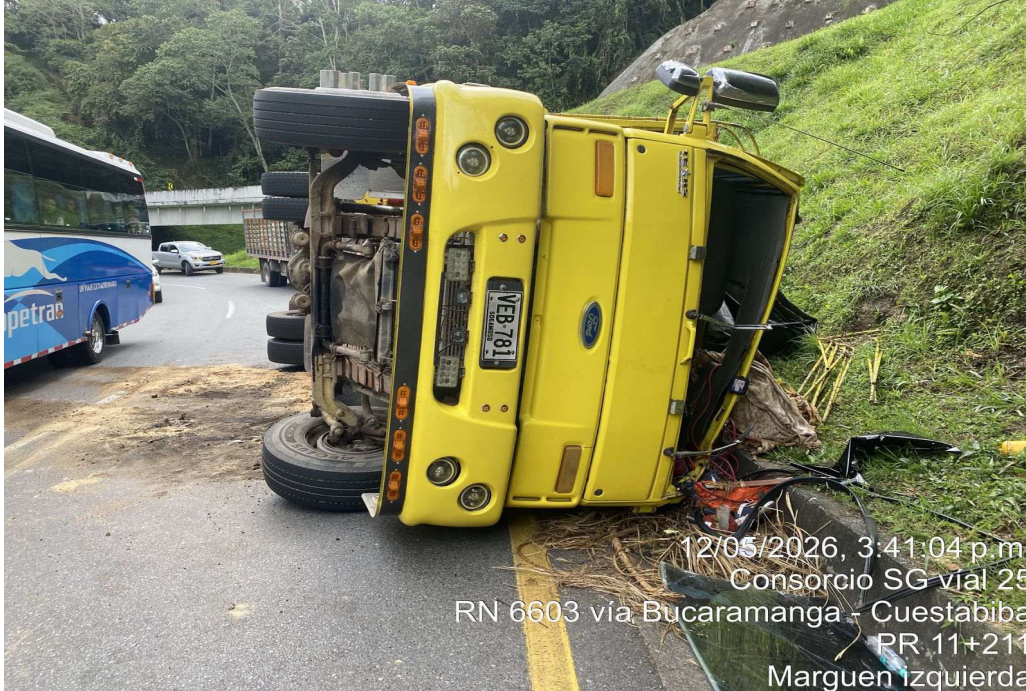
12/05/2026, 3:41:04 p.m.  
Consorcio SG vial 25  
RN 6603 vía Bucaramanga - Cuestabiba  
PR 11+211  
Marguen izquierda

Tracto camion placas VEB-781

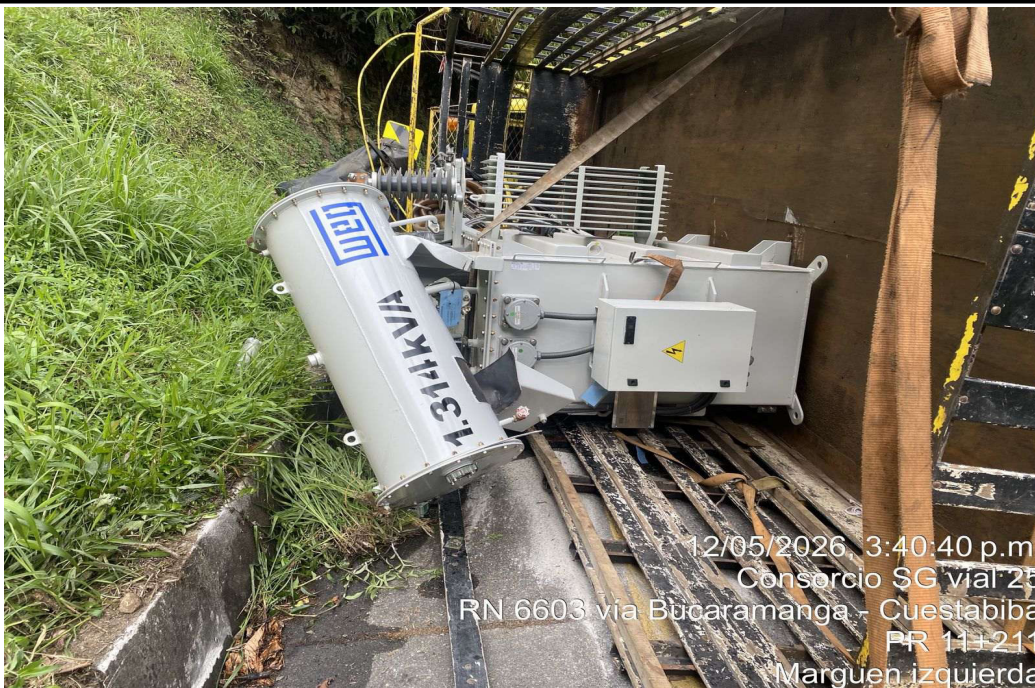
12/05/2026, 3:40:40 p.m.  
Consorcio SG vial 25  
RN 6603 vía Bucaramanga - Cuestabiba  
PR 11+211  
Marguen izquierda

Transformador 1,314 Kva

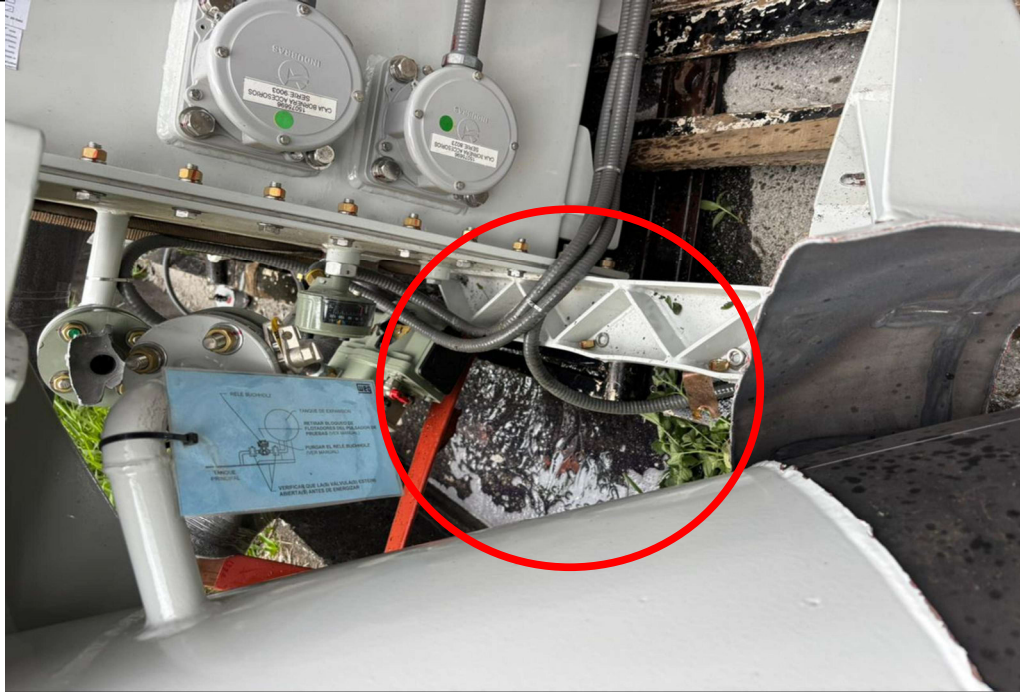
Vertido de aceite dielectrico hacia la berma

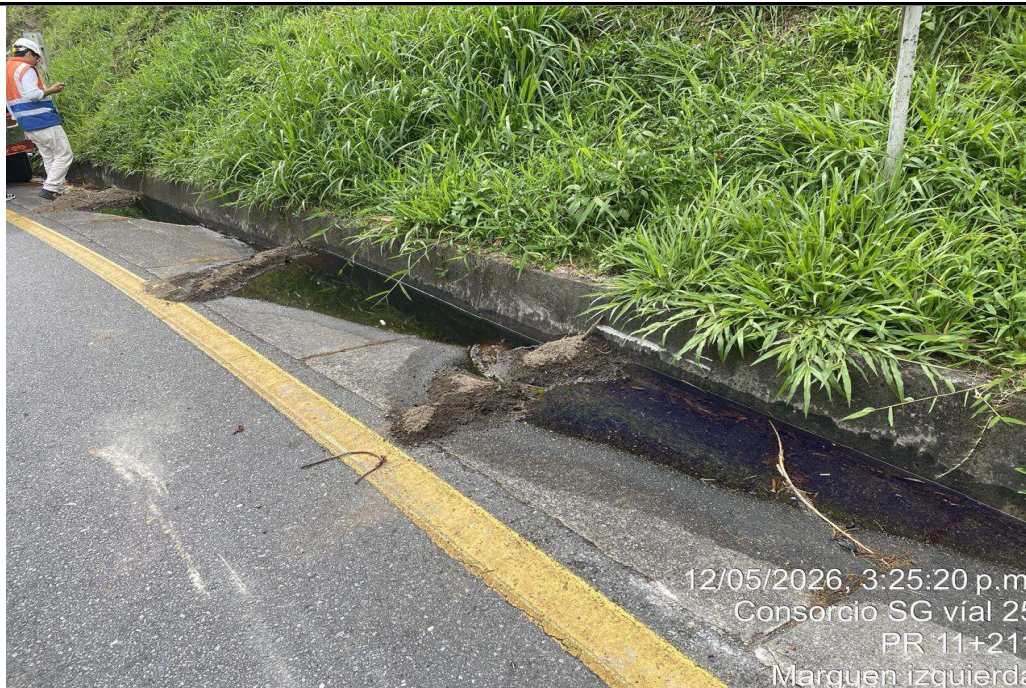
Mojones de arena buscando para el Vertido de aceite dielectrico al descole de aguas lluvias

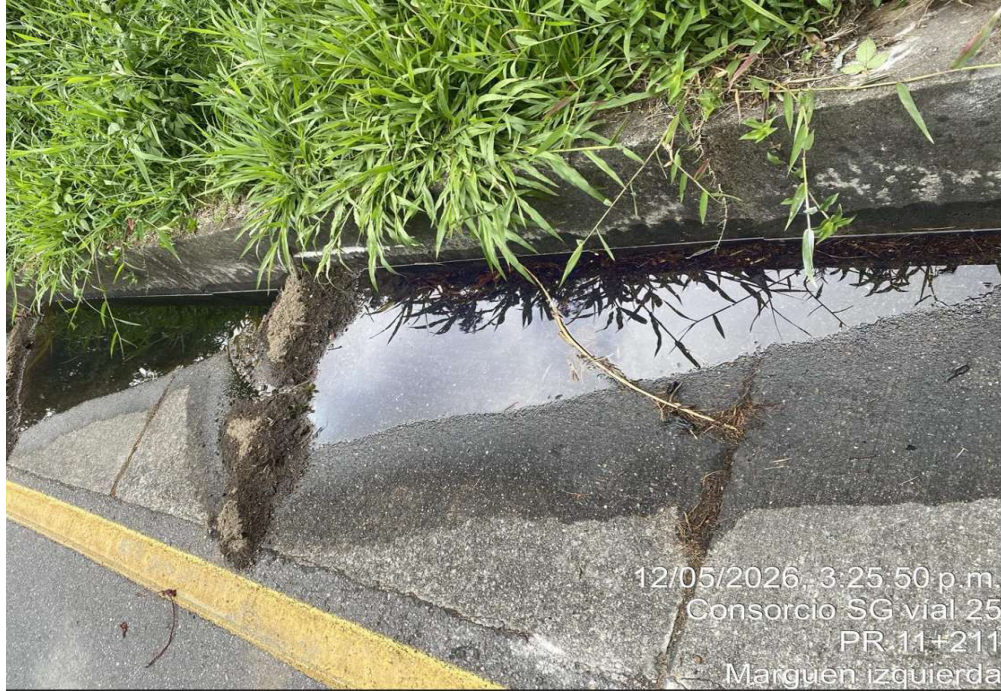
12/05/2026 - 3:25:50 p.m.  
Consorcio SG vial 25  
PR 11+211  
Margen izquierda

**Mojones paradetener el Vertido de aceite dielectrico**

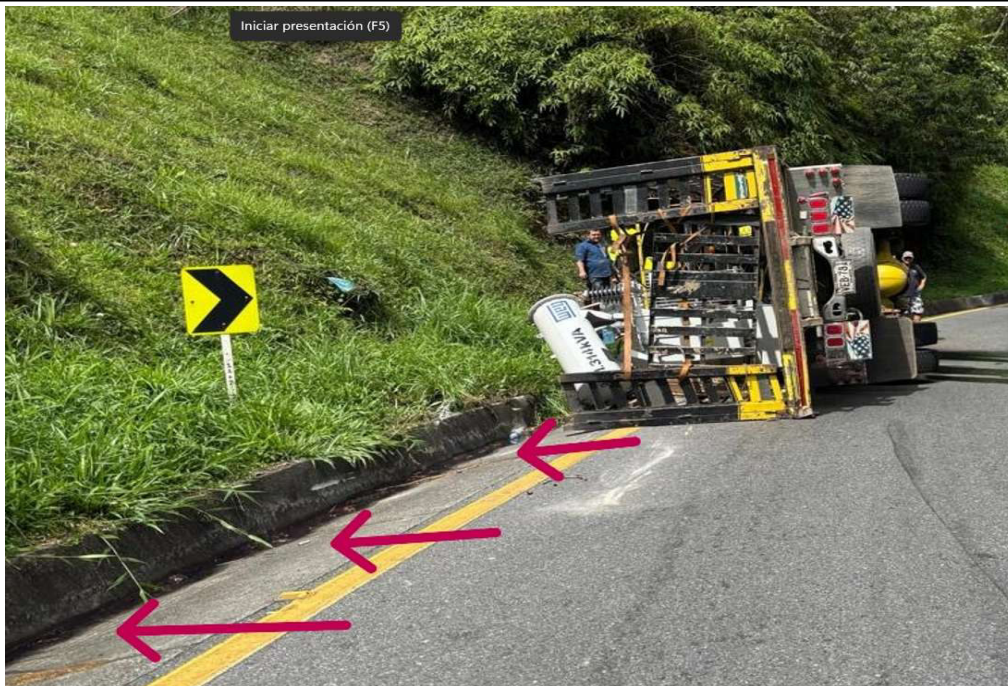
**Vertido de aceite dielectrico en la BERMA hacia el descole de aguas lluvias**

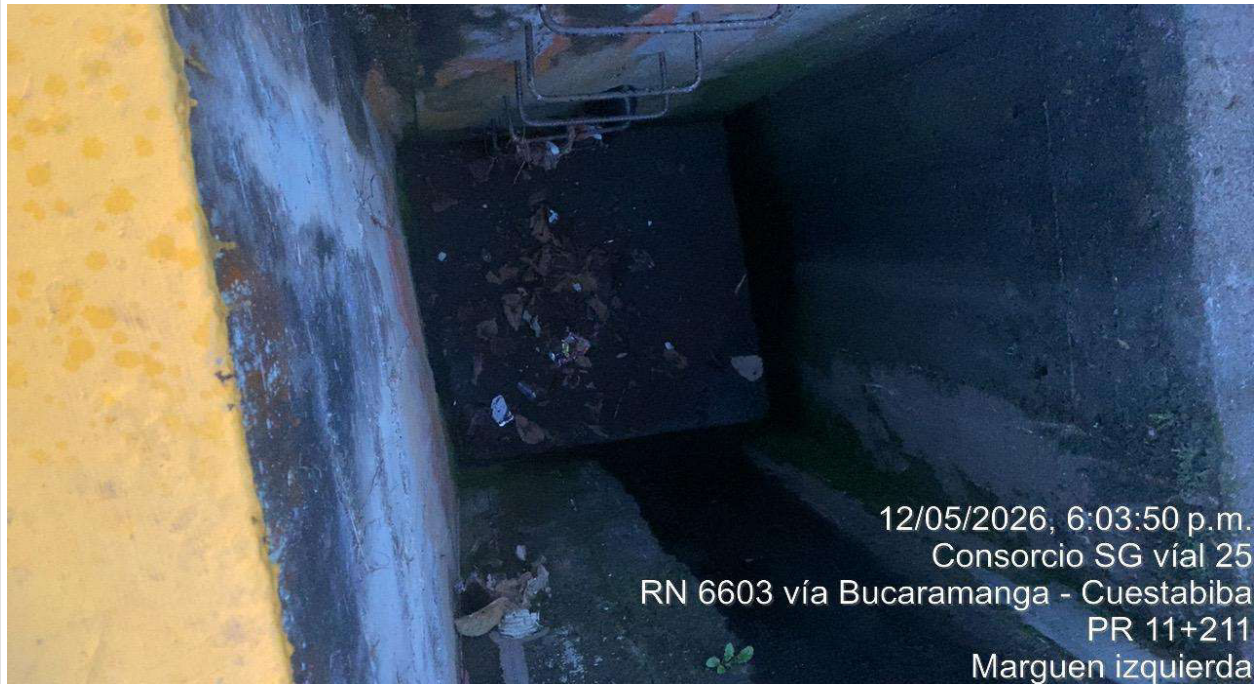
Vertido de aceite dielectrico

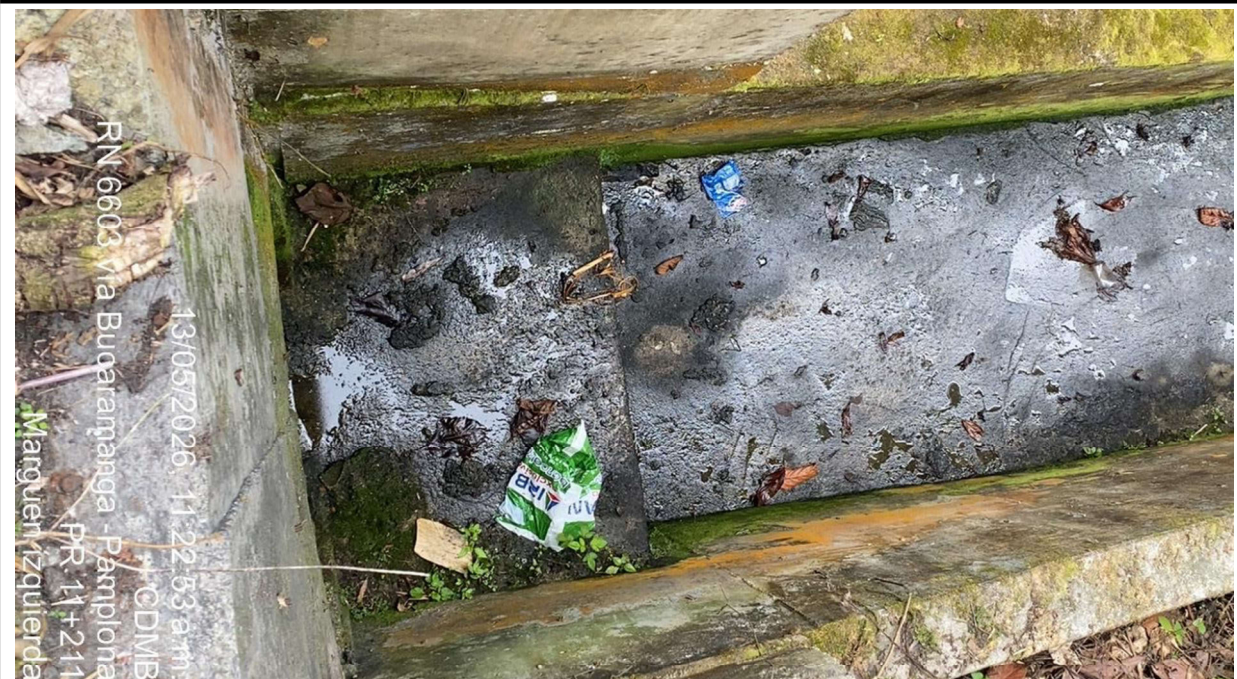
Vertido de aceite dielectrico en la BERMA

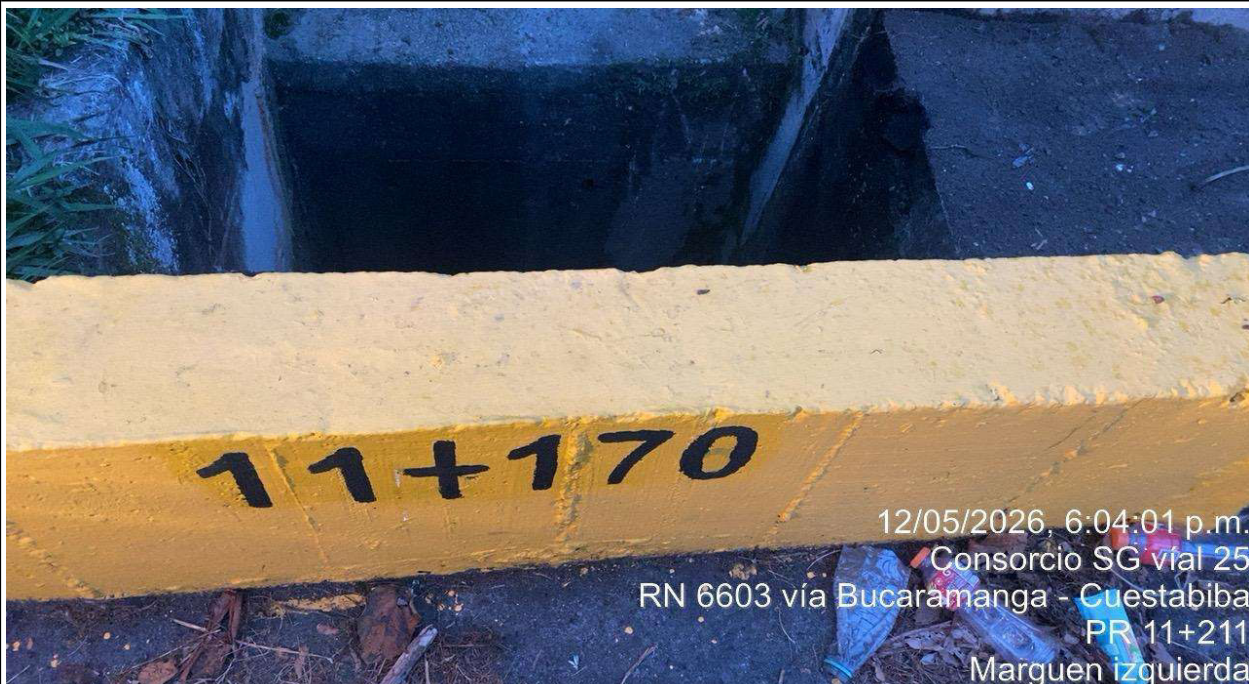
Vertido de aceite dieléctrico en el descole del PR 11+0170 margen izquierda

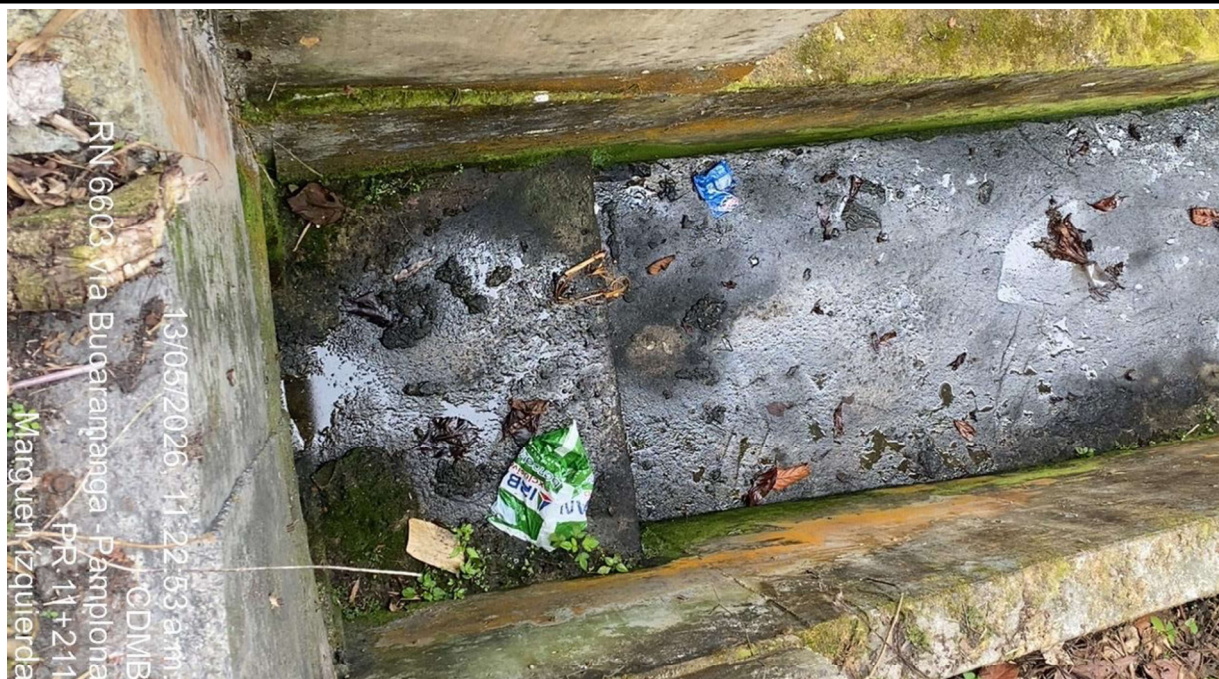
Vertido de aceite dieléctrico en el descole PR 11+0170 margen derecha

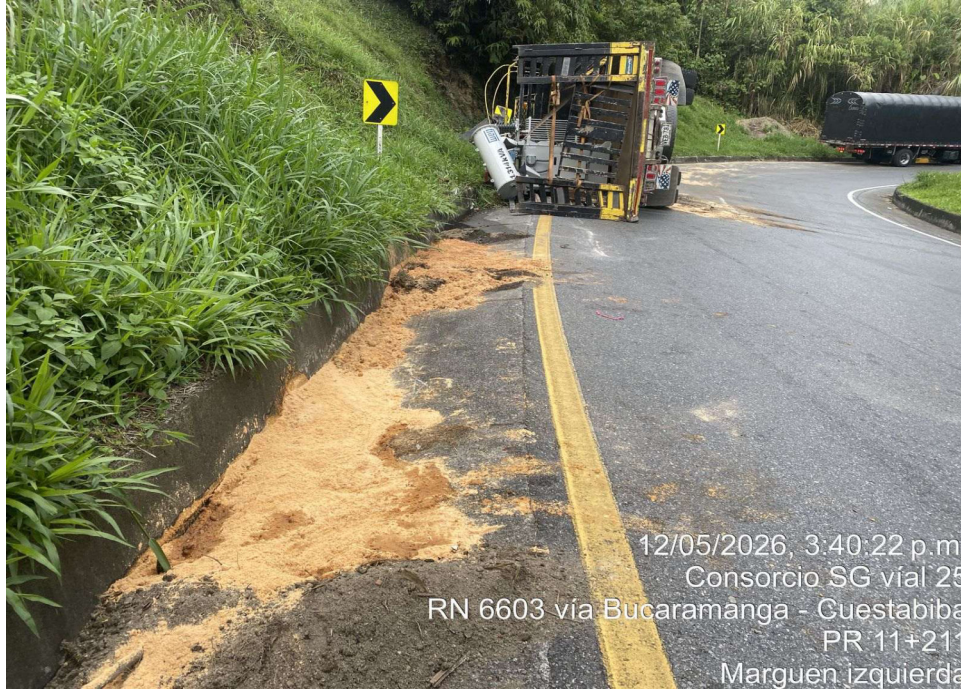
12/05/2026, 3:40:22 p.m.  
Consorcio SG vial 25  
RN 6603 via Bucaramanga - Cuestabiba  
PR 11+211  
Marguén izquierda

**Inactivación del Vertido de aceite dieléctrico con aserrín**

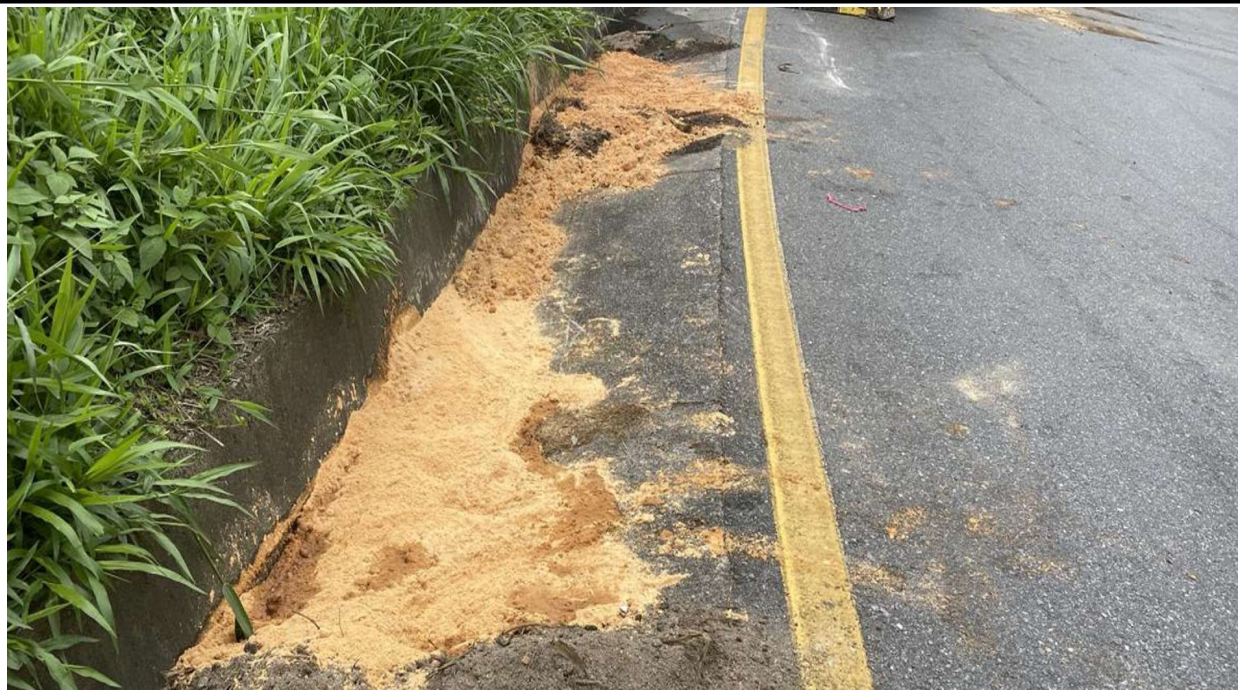
**Inactivación del Vertido de aceite dieléctrico con aserrín y arena**

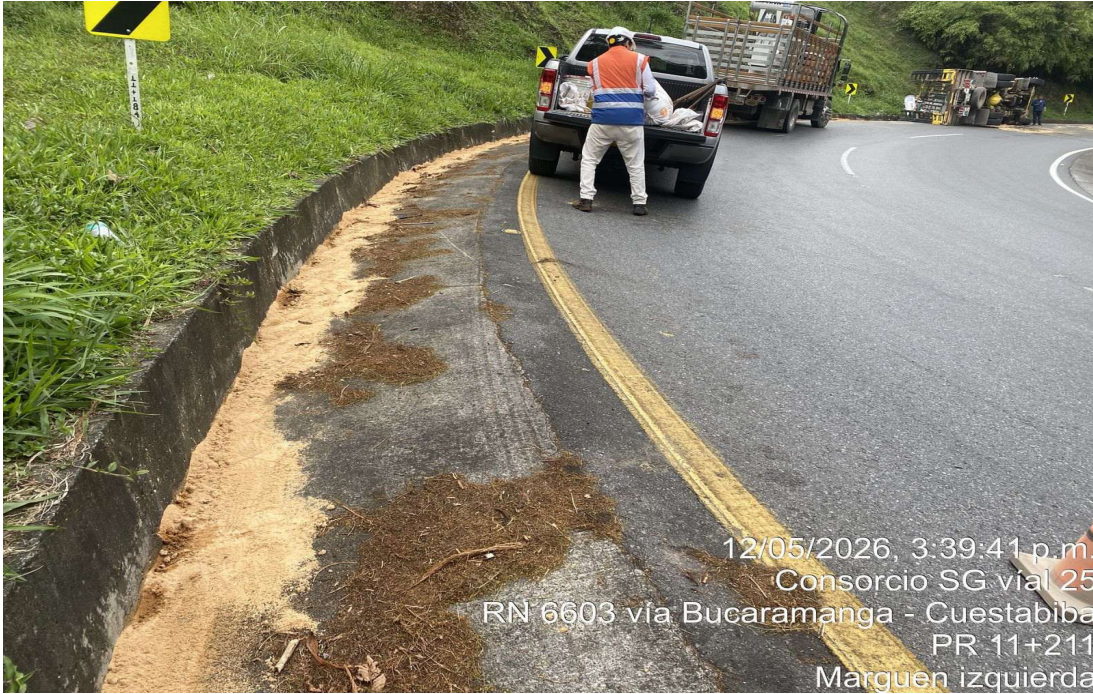
12/05/2026, 3:39:41 p.m.  
Consorcio SG vial 25  
RN 6603 vía Bucaramanga - Cuestabita  
PR 11+211  
Margen izquierda

Inactivación del Vertido de aceite dieléctrico con aserrín

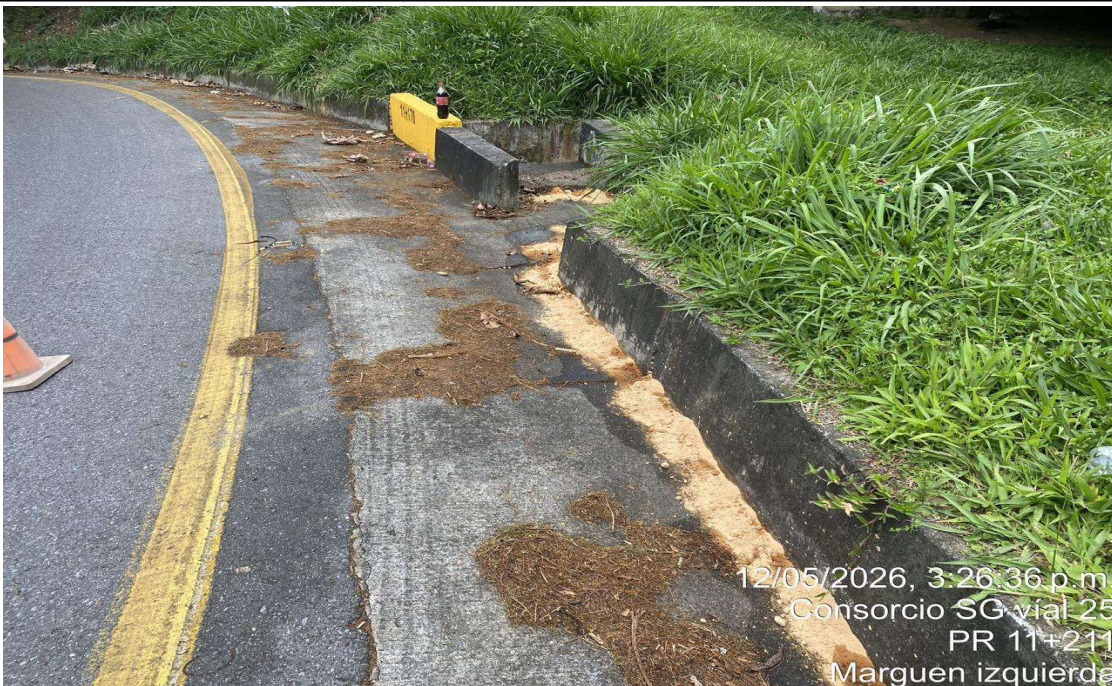
12/05/2026, 3:26:36 p.m.  
Consorcio SG vial 25  
PR 11+211  
Margen izquierda

Inactivación del Vertido de aceite dieléctrico con aserrín y tierra
