FORMATO TÉCNICO DE VISITA Y/O VERIFICACIÓN-
CONTROL URBANÍSTICO
ALCALDIA LOCAL DE SAN CRISTOBAL

Formato Técnico de Visita y/o Verificación- Control Urbanístico		INFORME TÉCNICO IT 056-CPS772-2026	
DATOS GENERALES			
FECHA DE VISITA	06 de abril de 2026	No. PRELIMINAR	
OBJETO DE LA VISITA	Obras y licencias	No. ACTUACIÓN ADMINISTRATIVA	DESPACHO
DIRECCIÓN DEL INMUEBLE	KR 21C E 10 42 S	CHIP	AAA0000MCMS
NOMBRE DE LA PERSONA QUE ATIENDE	JUAN MANUEL AVILA	TIPO Y No. IDENTIFICACIÓN	79704120
NOMBRE DEL PROPIETARIO DEL INMUEBLE	JUAN MANUEL AVILA	No. IDENTIFICACIÓN	79704120
DIRECCIÓN DE NOTIFICACION	KR 21C E 10 42 S	TELÉFONO	3124878864
ASPECTOS TÉCNICOS			
VERIFICACIÓN DOCUMENTAL			
LICENCIA DE CONSTRUCCIÓN	NO	LICENCIA No.	NO
FECHA DE EJECUTORIA	NO	FECHA DE VIGENCIA	NO
LICENCIA DE URBANISMO	N/A	RESOLUCION No.	N/A
FECHA DE EJECUTORIA	N/A	FECHA DE VIGENCIA	N/A
ANÁLISIS DE LA LICENCIA APORTADA			
NO presenta Licencia al momento de la visita.			
CONSULTA NORMA URBANA			
U.P.L.	SAN CRISTÓBAL	TRATAMIENTO	Áreas de especial importancia ecosistémica

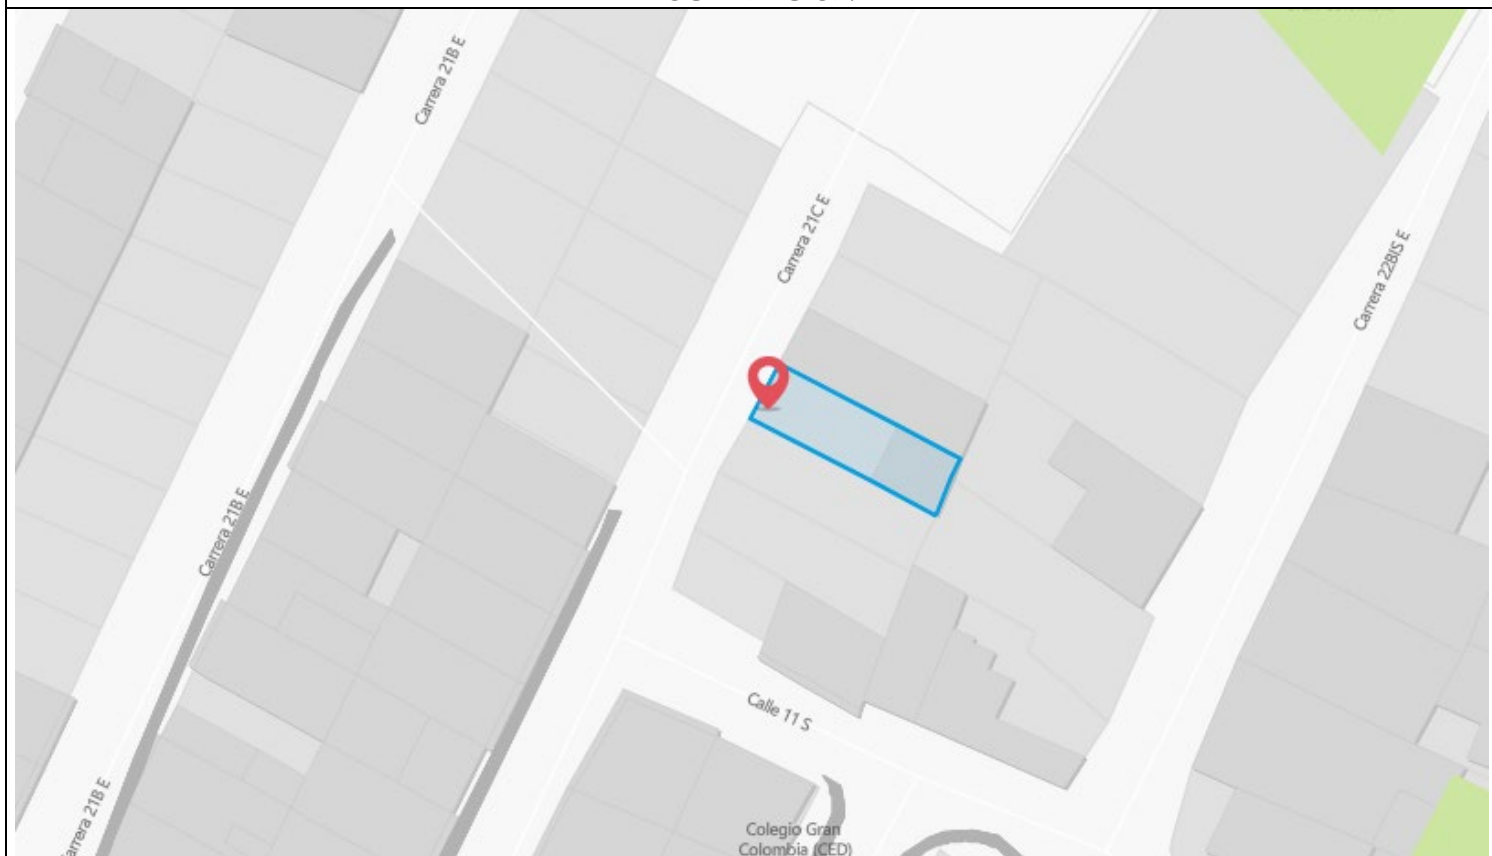
IMAGEN 1: NOMENCLATURA

No se encuentra placa domiciliaria al momento de la visita.

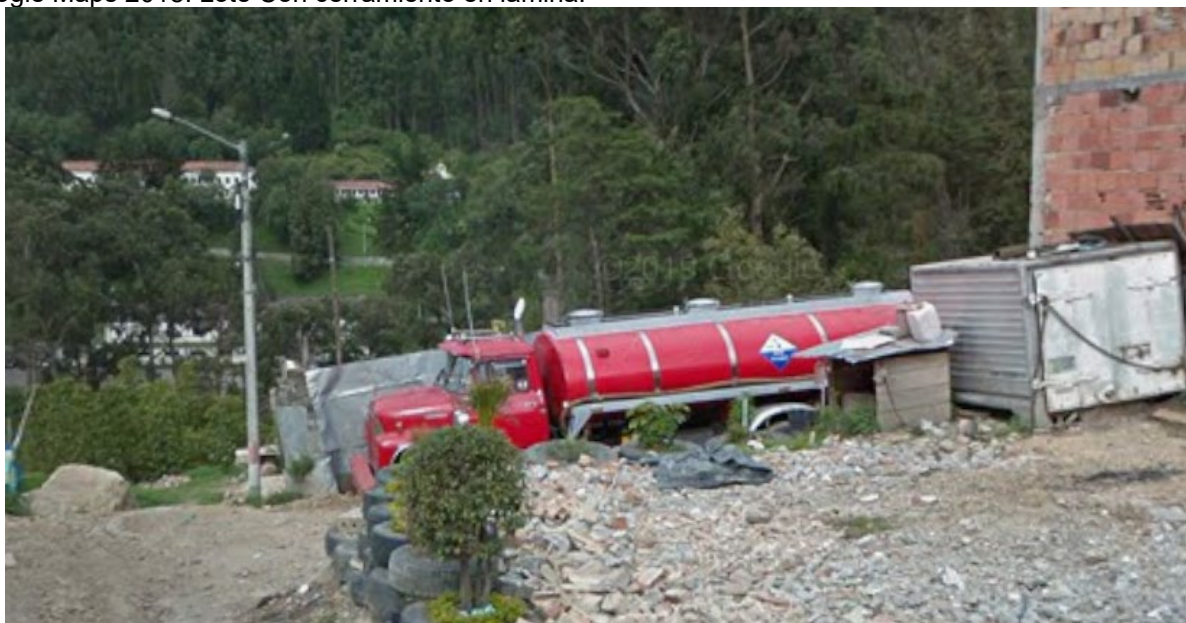
IMAGEN: FOTOGRAFIA GOOGLE MAPS 2012 AL 2020

Imagen Google Maps 2018. Lote Con cerramiento en lámina.

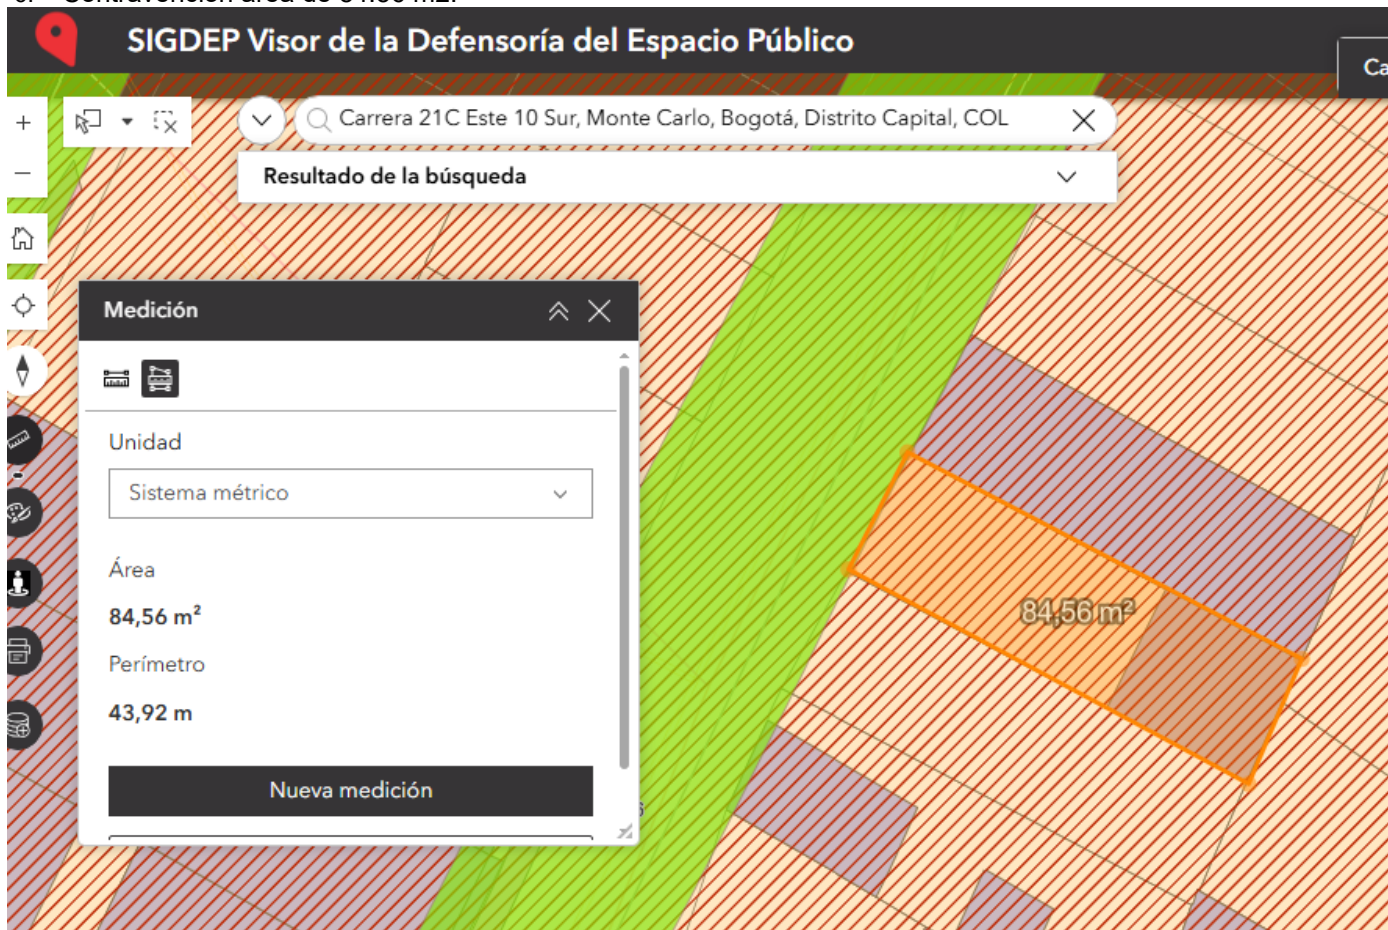
5. El predio se encuentra sobre FRANJA DE ADECUACIÓN DE CERROS
6. Contravención área de 84.56 m².

7. El predio se encuentra sobre amenaza por movimiento en masa en suelo urbano en ZONA DE AMENAZA ALTA.

Amenaza de inundación por rompimiento de jarillón:	El predio no se encuentra en esta zona.
Amenaza por movimiento en masa en suelo urbano y de expansión:	El predio seleccionado se encuentra en una zona de amenaza Alta.

9. El predio debe solicitar ante el IDIGER un documento que le autorice un permiso para la obra y con este documento debe llevarlo ante la curaduría urbana y solicitar la licencia. Realizar el trámite, cumpliendo ciertos requisitos.
