FORMATO TÉCNICO DE VISITA Y/O VERIFICACIÓN-
CONTROL URBANÍSTICO
ALCALDIA LOCAL DE SAN CRISTOBAL

Formato Técnico de Visita y/o Verificación- Control Urbanístico			INFORME TÉCNICO IT 074-CPS772-2026	
DATOS GENERALES				
FECHA DE VISITA	25 de abril de 2026	No. PRELIMINAR		
OBJETO DE LA VISITA	Obras y urbanismo	No. ACTUACIÓN ADMINISTRATIVA	20265430064053	
DIRECCIÓN DEL INMUEBLE	KR 11 E 20 92 S	CHIP	AAA0000PTLW	
NOMBRE DE LA PERSONA QUE ATIENDE	ENRIQUE PACHECO	TIPO Y No. IDENTIFICACIÓN	79371686	
NOMBRE DEL PROPIETARIO DEL INMUEBLE	ENRIQUE PACHECO	No. IDENTIFICACIÓN	79371686	
DIRECCIÓN DE NOTIFICACION	KR 11 E 20 92 S	TELÉFONO	3208696835	
ASPECTOS TÉCNICOS				
VERIFICACIÓN DOCUMENTAL				
LICENCIA DE CONSTRUCCIÓN	NO	LICENCIA No.	NO	
FECHA DE EJECUTORIA	NO	FECHA DE VIGENCIA	NO	
LICENCIA DE URBANISMO	NO	RESOLUCION No.	N/A	
FECHA DE EJECUTORIA	N/A	FECHA DE VIGENCIA	N/A	
ANÁLISIS DE LA LICENCIA APORTADA				
Al momento de la visita NO presento licencia.				
CONSULTA NORMA URBANA				
U.P.L.	SAN CRISTÓBAL	TRATAMIENTO	MEJORAMIENTO INTEGRAL	PREDIO DE INTERES CULTURAL

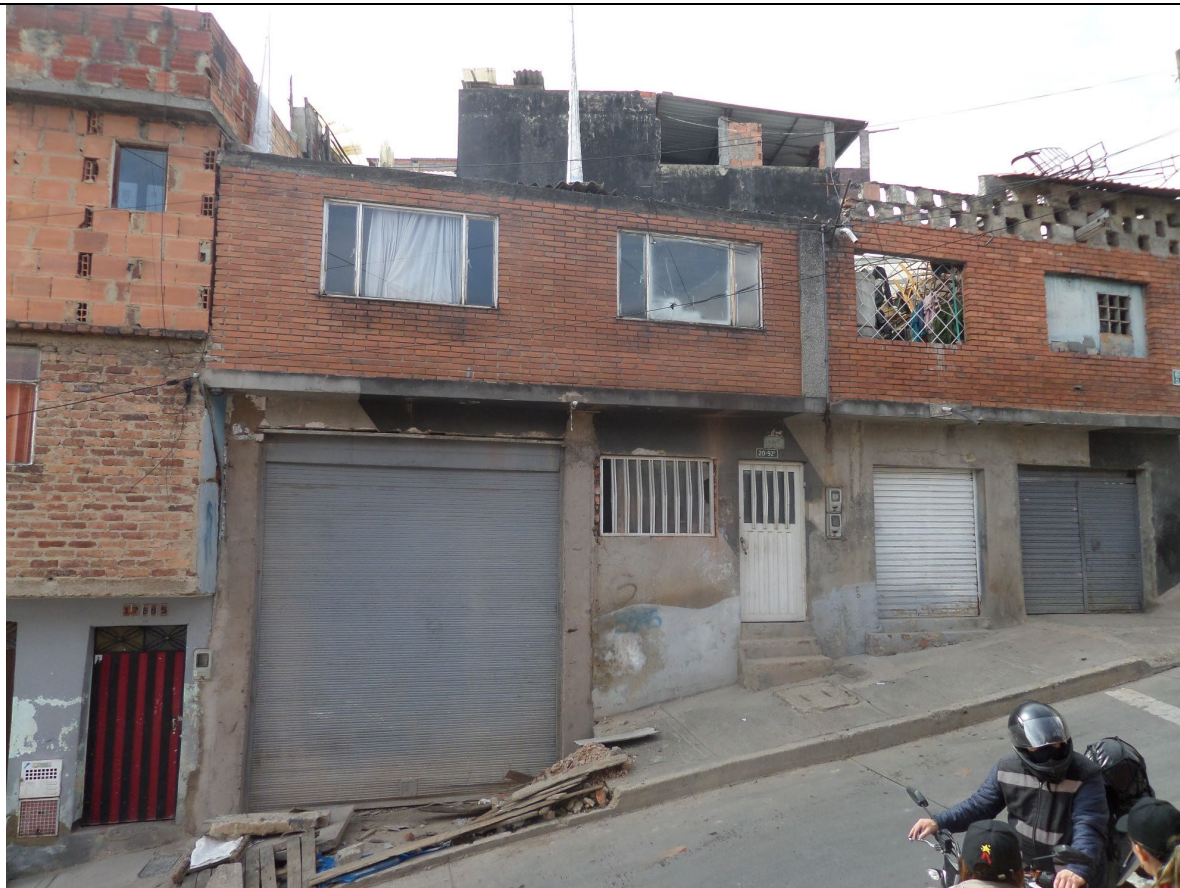
IMAGEN 2: FACHADA DEL PREDIO

2. Se evidencia en sitio modificación de fachada, antes era una ventana y ahora es una puerta de aproximadamente 3 m de altura. No tiene licencia para modificación de fachada y cambio de uso de suelo a comercial.

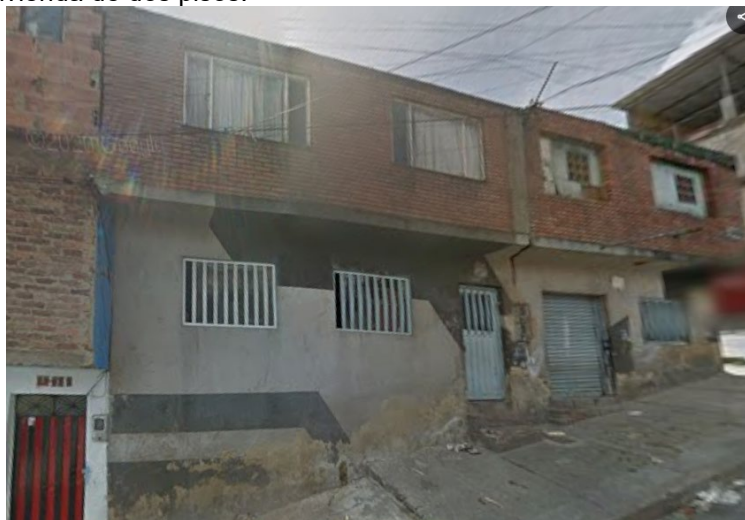
Imagen Google Maps 2012. Vivienda de dos pisos.

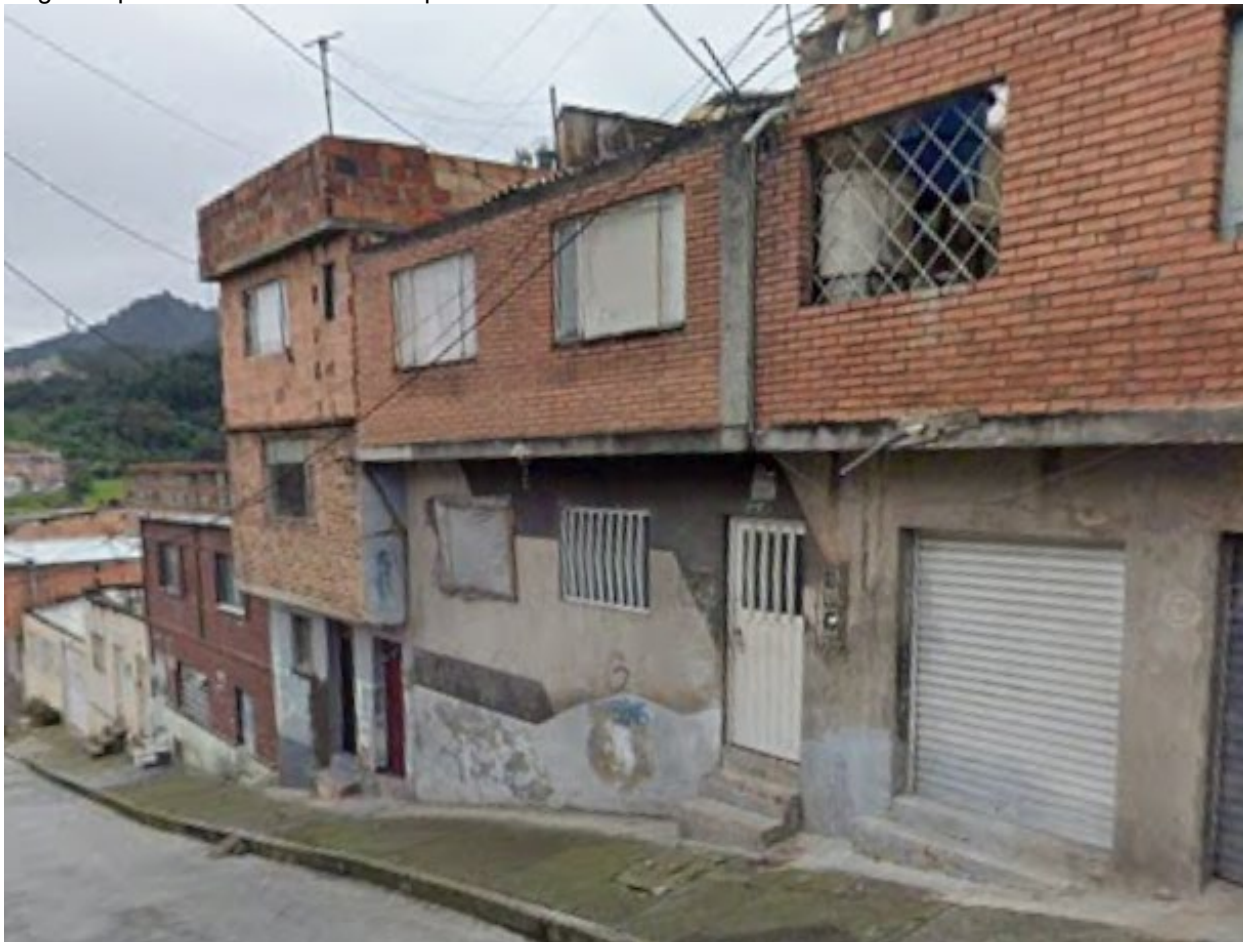
Imagen Google Maps 2020. Vivienda de dos pisos.

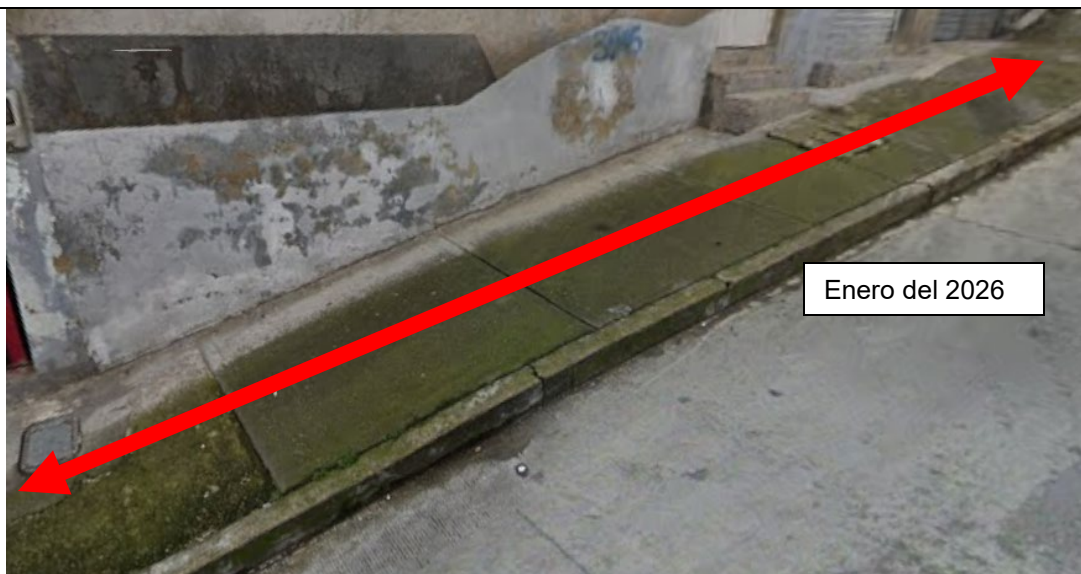
3. Se evidencia daño en el espacio público para ingreso aparente de vehículos.
4. **Se evidencian en la terraza unas varillas que están a lo largo de las columnas, para una aparente construcción de un tercer piso, sin la licencia respectiva. Se recomienda hacer seguimiento.**

6. Daño en el espacio publico

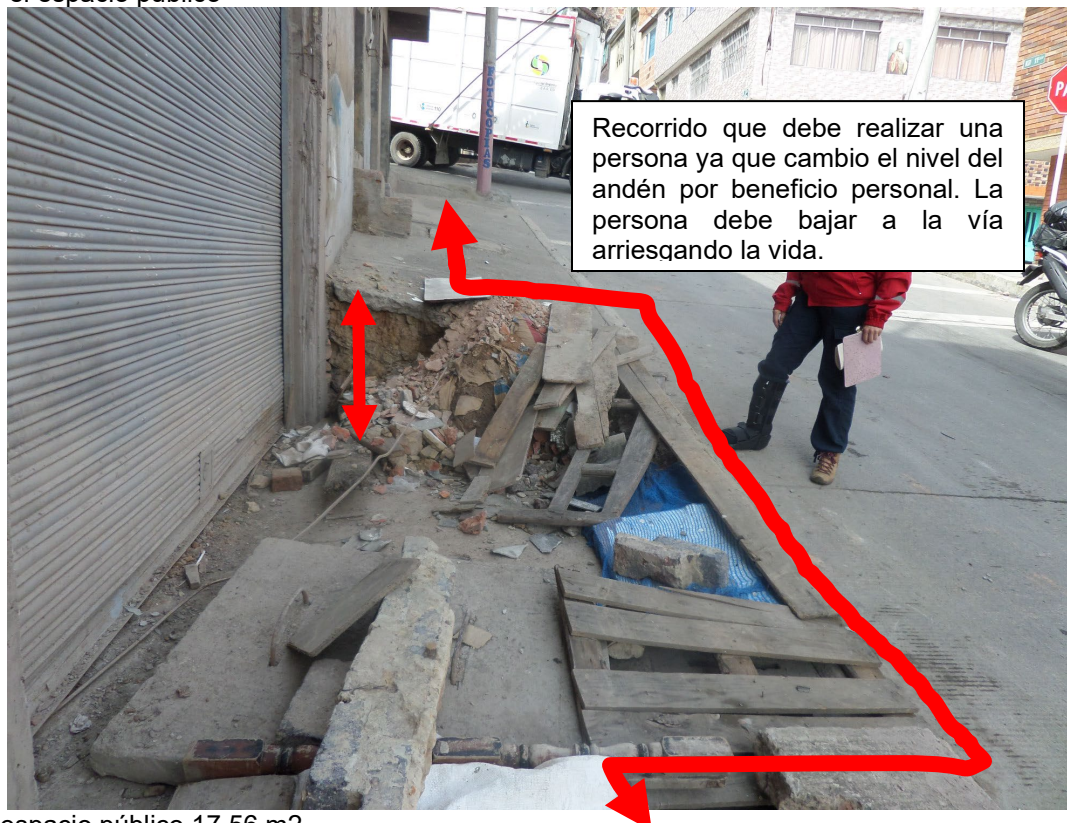
7. Daño al espacio público 17.56 m2
