**COMERCIAL INTERNACIONAL DE EQUIPOS Y MAQUINARIA S.A.S.**  
 NIT: 850003024-1  
 CONTAMOS CON UNA RED NACIONAL DE SERVICIOS  
 Sede Principal: CL 11 SUR #30-50  
 Teléfono: 8042506161  
 www.navitrans.com.co

# UNIDAD ADHESIVA ESPECIAL DEL CUERPO DE BOMBEROS DE

Representación Gráfica de Factura electrónica de Venta

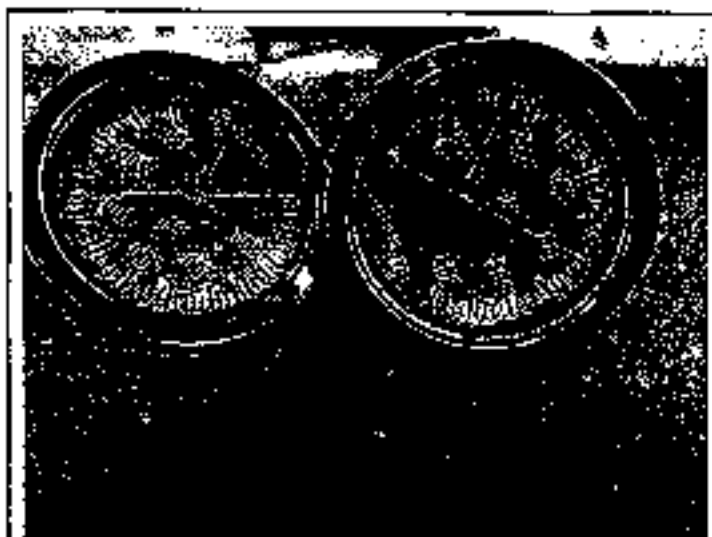
**Se evidencia daño en los vidrios de los manómetros de presión bomba extintora.**

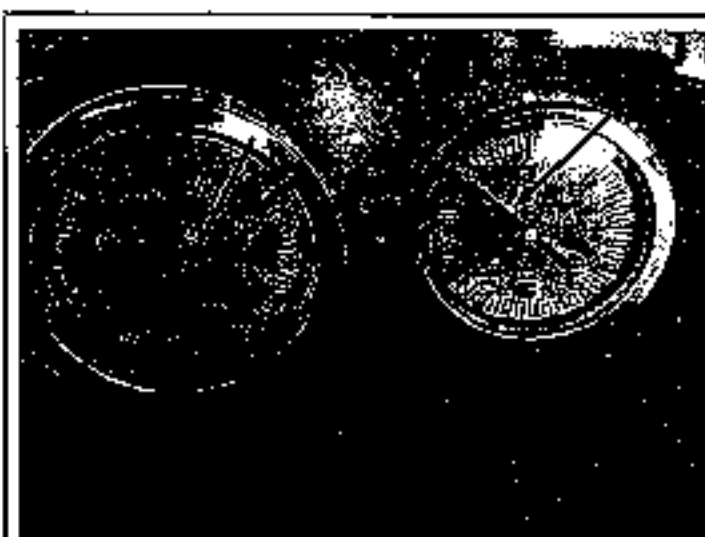
**Se evidencia daño en los vidrios de los manómetros de presión bomba extintora.**
