**INFORME (Agosto 1 de 2019-Agosto 31 de 2019)**

**Contrato No. 2338-2018**

CONTRATAR EL MANTENIMIENTO PREVENTIVO Y CORRECTIVO DE LOS ESTANQUES, CANALES, FUENTES Y ESPEJOS DE AGUA Y LA OPERACIÓN, REPARACIÓN Y MANTENIMIENTO DE SUS EQUIPOS ELECTROMECAÑICOS UBICADOS EN LOS PARQUES Y ESCENARIOS ADMINISTRADOS POR EL IDRD.

SIERRAOSPINA MANTENIMIENTO DE LAGOS SAS  
NIT. 900.348.991-3  
Contratista

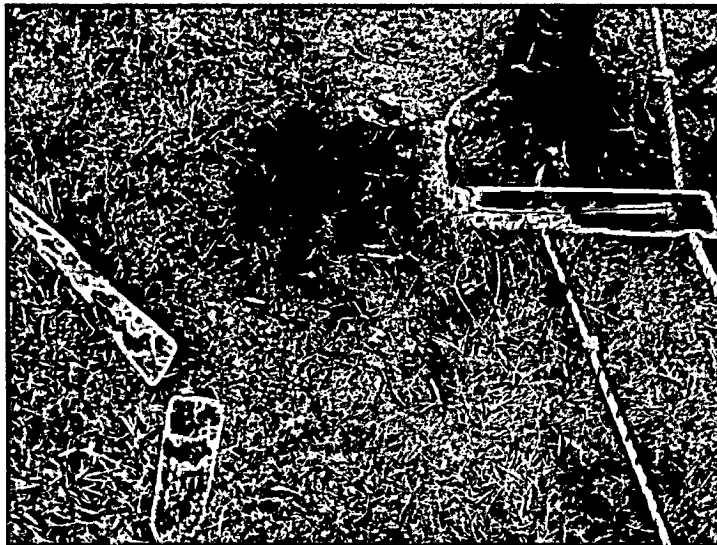
Figura 6. Arreglo de los postes perimetrales de los estanques.

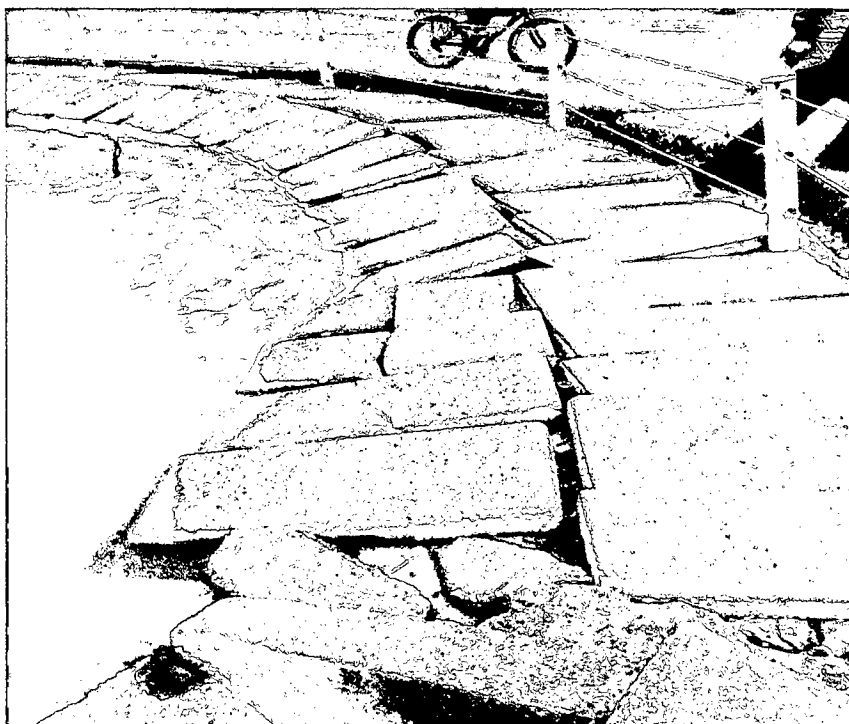
El parque El Tunal cuenta con tres estanques de agua, los cuales están rodeados por losas de concreto y debido a la humedad e inestabilidad del terreno se están fracturando por manipulación de los usuarios del parque o por el mismo desnivel presentado alrededor de cada estanque, las losas que se encuentran deterioradas son una cantidad elevada y deben ser fundidas y reemplazadas por las que ya no están alrededor o están fracturadas, este deterioro torna un aspecto inadecuado para cada estanque y una estética desfavorable.

Figura 1. Estado de losas de concreto del estanque coliseo.

Debido a la alta humedad que puede tener las zonas donde se encuentran instaladas las losas de concreto alrededor del estanque en temporada de lluvia, y en vista de que el terreno no es estable, se presenta remoción de tierra y esto hace que las losas no estén situadas en terrenos uniformes, debido a su peso y estructura por el desnivel pueden fracturarse y generar un detrimento en el aspecto del estanque, la totalidad de las losas deben ser removidas para generar un proceso de estabilización y una

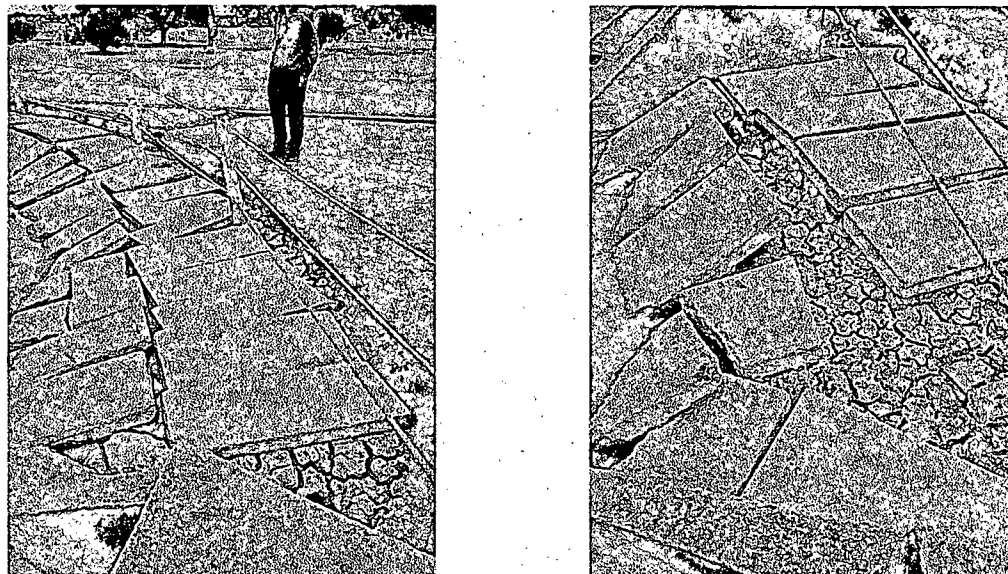
Debido a que cada estanque por su alta humedad y falta de estabilización del terreno, las losas que están ubicadas se están fracturando y la imagen del estanque se está viendo afectada, por lo que para reinstalar las losas de concreto y asegurar que estas no se sigan fracturando, el terreno debe ser estabilizado con material recebo para una

Figura 4. Zonas para realizar estabilización de terreno estanque coliseo

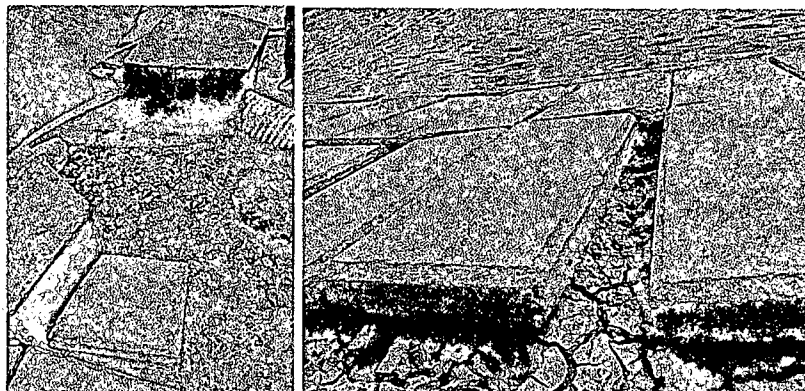
Figura 7. Zonas donde sera estabilizado el suelo y reinstaladas las losas de concreto estanque infantil

Se realizará la instalación de 508m<sup>2</sup> de losas de concreto con mortero, material el cual será utilizado para evitar que puedan ser removidas y disminuir la acumulación de agua en puntos de desagüe de este modo el material sobre el cual están instaladas las losas no será removido por escorrentía o acumulación de agua en puntos de desagüe.

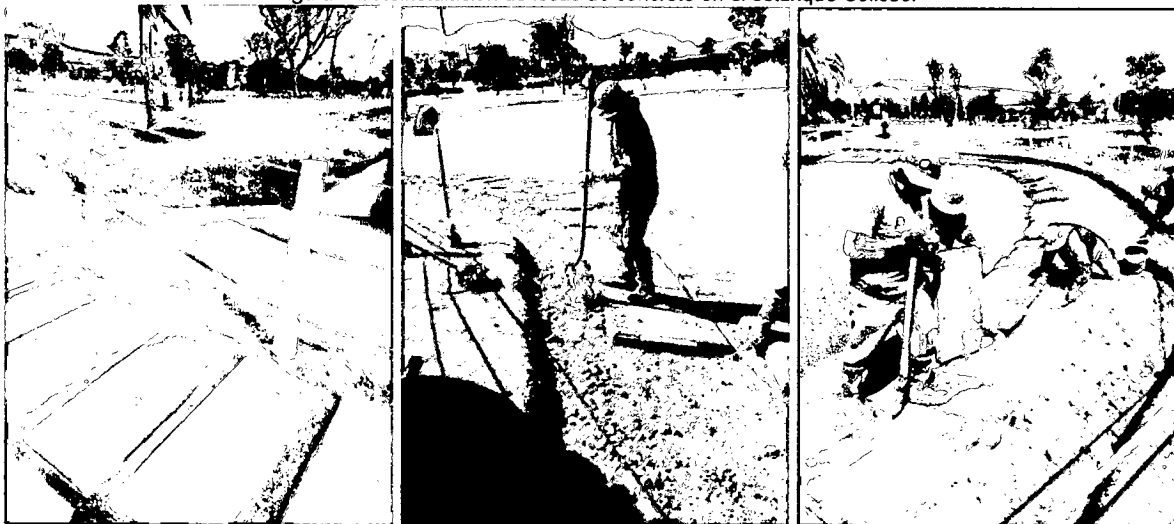
Figura 15. Reinstalación de losas de concreto en el estanque Infantil.

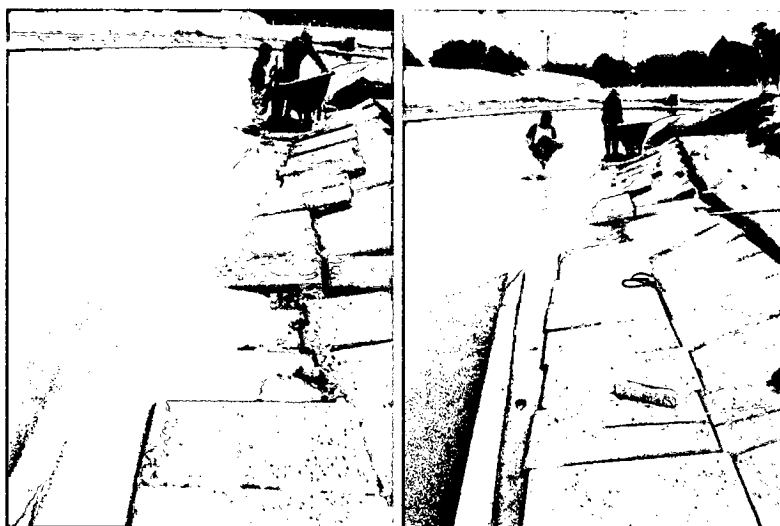
En el estanque Estadio en un costado de este se desestabilizo el terreno que soportaba el peso de las losas de concreto, por lo que fue necesario realizar una reconstrucción del andén y así poder soportar sobre este las losas de concreto nuevamente, se puede ver el proceso de retiro de lodos de la zona, estabilización del terreno y reconstrucción del andén.

Figura 16. Zona del andén deteriorado

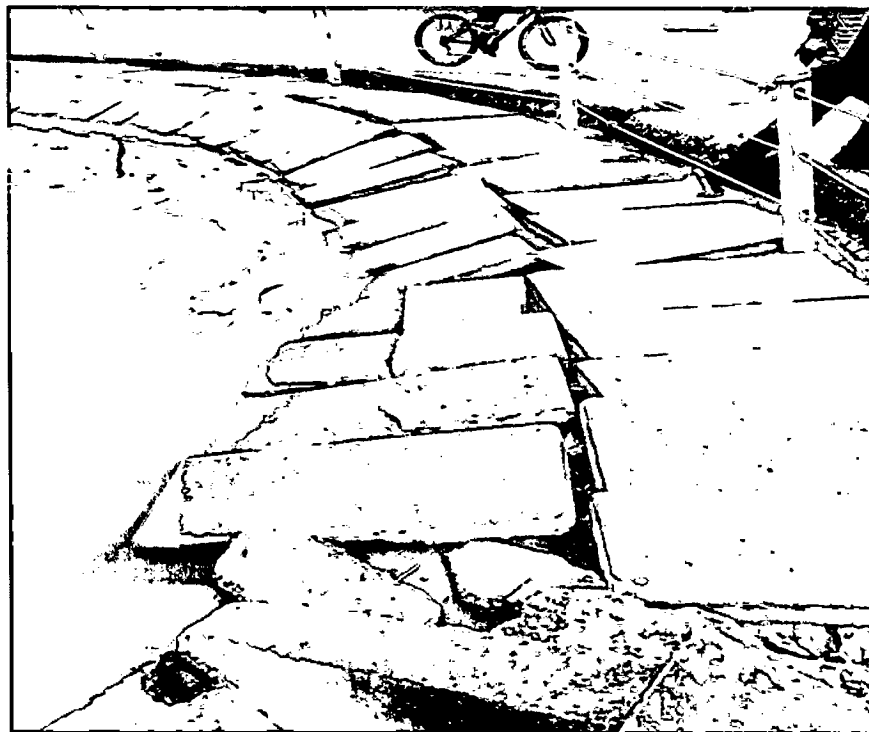
El parque El Tunal cuenta con tres estanques de agua, los cuales están rodeados por losas de concreto, debido a la humedad e inestabilidad del terreno estas se fracturaron por manipulación de los usuarios del parque o por el mismo desnivel presentado alrededor de cada estanque, se realizó el levantamiento total de las losas de concreto, donde la cantidad de losas deterioradas era aproximadamente el 40% del total de las losas de los 3 estanques. Este porcentaje fue reemplazado por las losas que fueron transportadas desde el complejo acuático y se reinstalaron la totalidad de las losas de los estanques equivalente a un área de 508m<sup>2</sup>.

Debido a la alta humedad que puede tener las zonas donde se encuentran instaladas las losas de concreto alrededor del estanque en temporada de lluvia, y en vista de que el terreno no era estable, se presentaba constantemente remoción de tierra debido a que el material donde estaban soportadas las losas no fue compactado, por lo que el terreno era inestable. Esto hace que las losas no estén situadas en terrenos uniformes, debido a su peso y estructura generando un detrimento en el aspecto del estanque, la totalidad de las losas fueron removidas y se generó un proceso de estabilización y una reinstalación de las losas existentes, este procedimiento se realizó en los tres estanques del parque.

Figura 1. Estado inicial de las losas de concreto del estanque Coliseo.

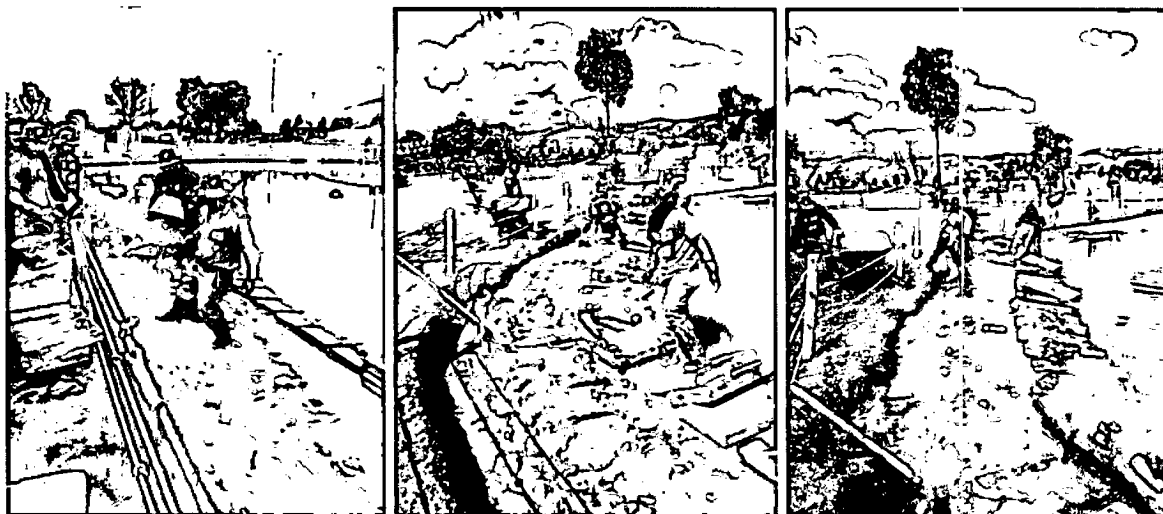
Figura 11. Retiro de lodos y adición de material para compactación estanque Infantil.

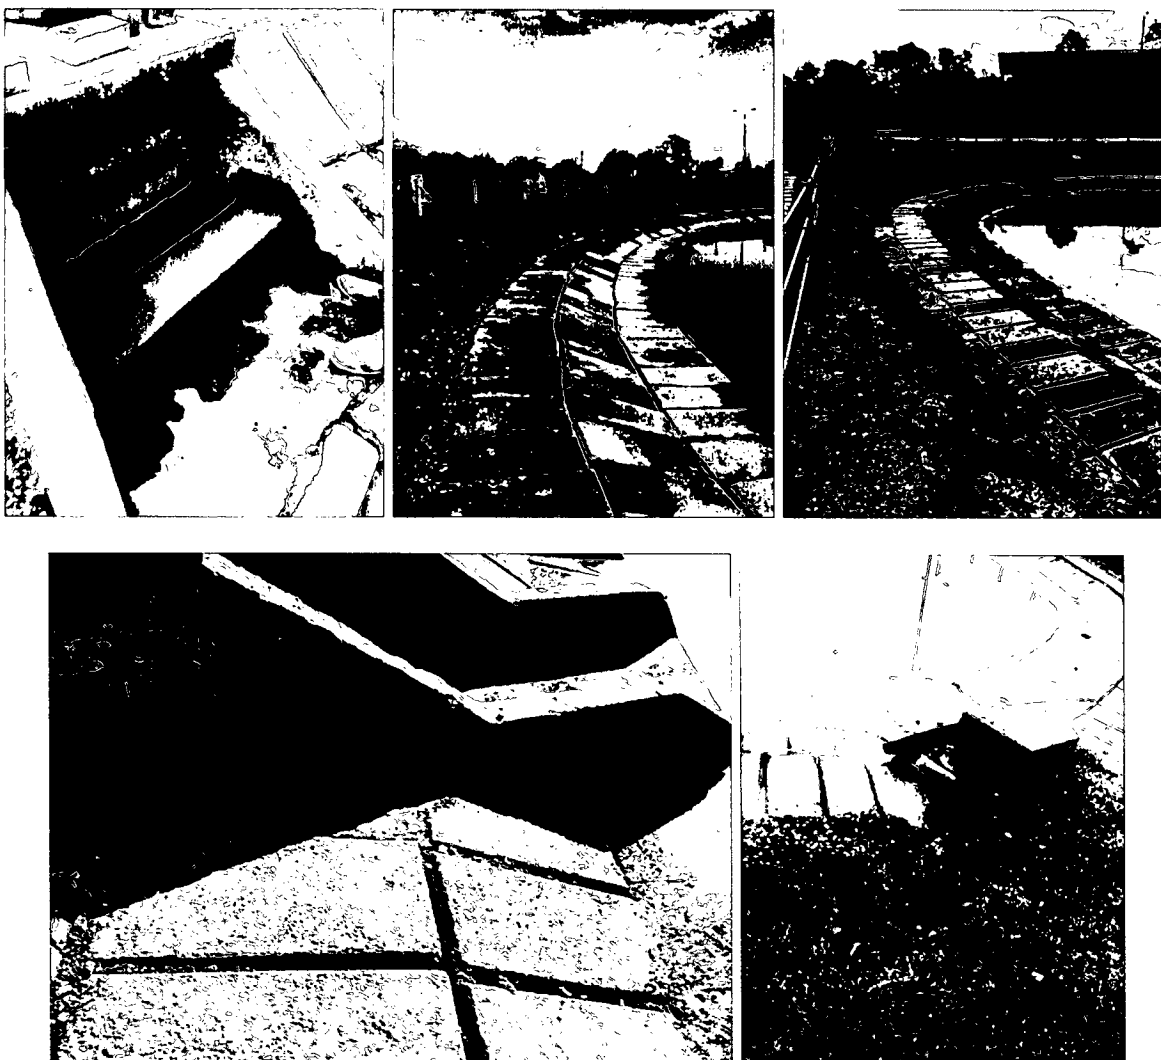
Figura 19. Zona de rebose, estado final de las losas y adecuación de los sistemas de desagüe del estanque Estadio.

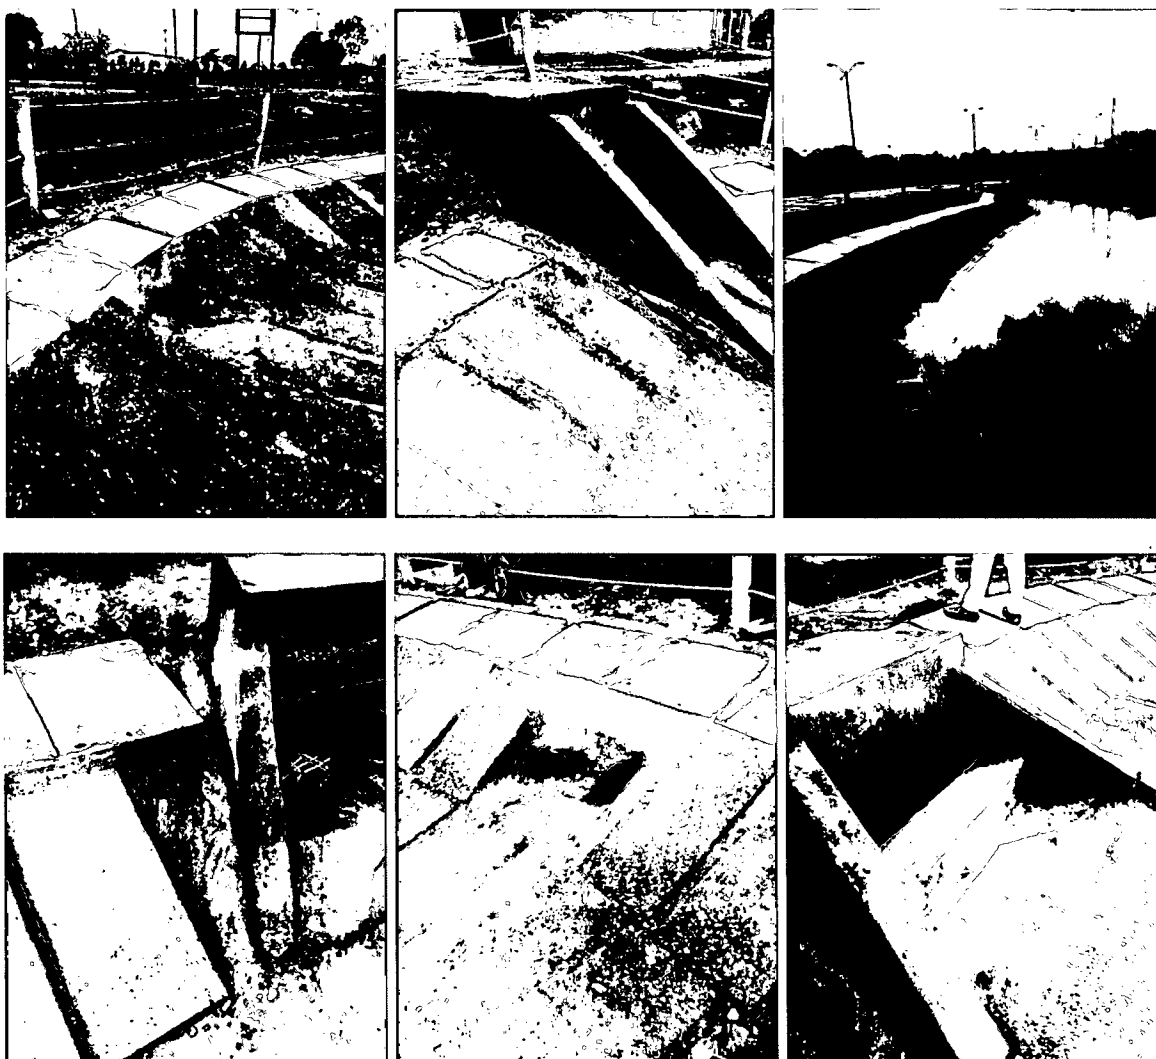
Figura 20. Losas de concreto con mortero para evitar que puedan ser removidas, zonas de desagüe y sistema de reboso del estanque Coliseo.

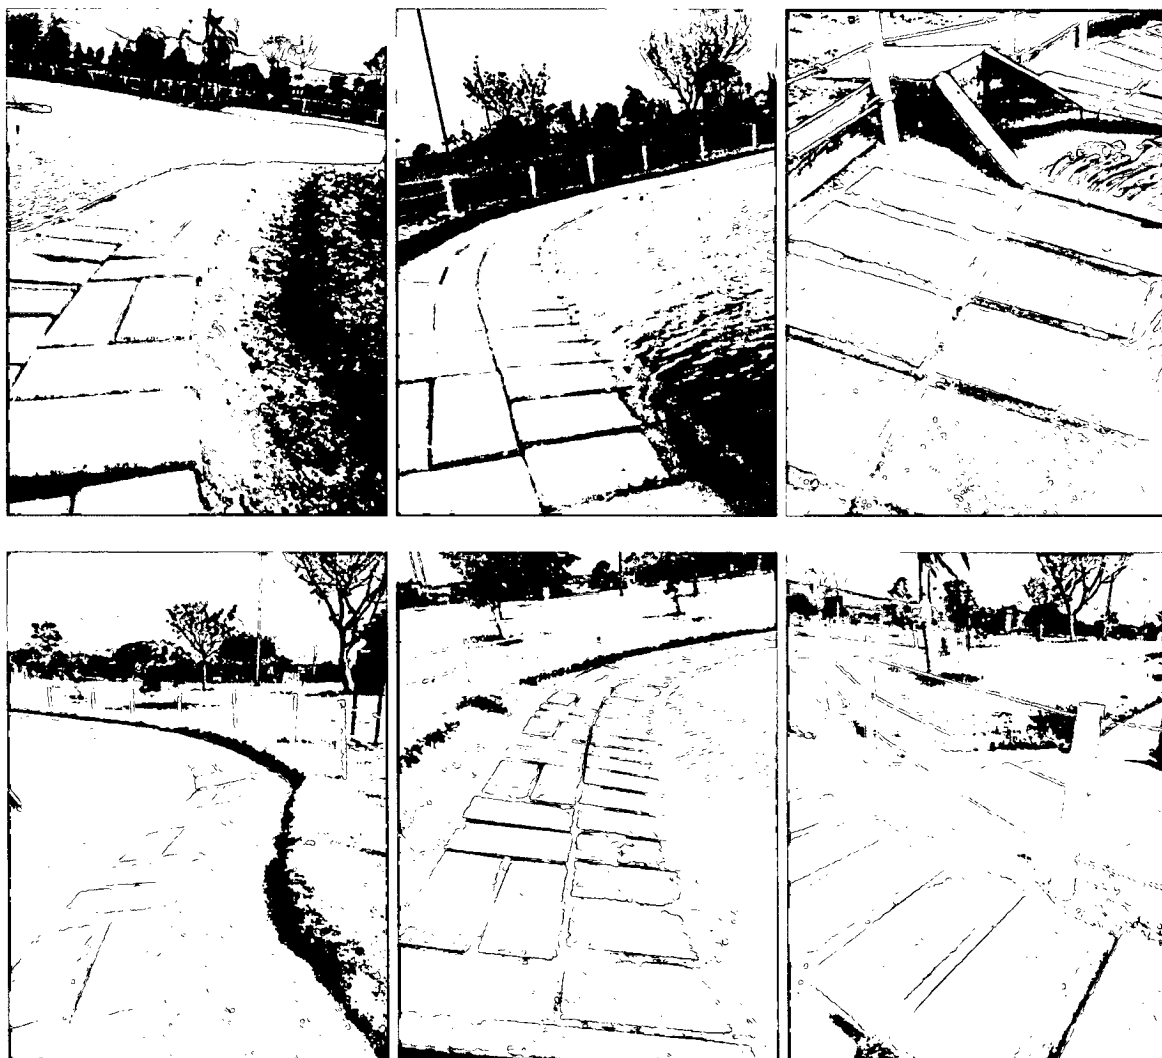
Figura 21. Losas de concreto instaladas y aseguradas con mortero, zonas estabilizadas y desagües adecuados para evitar acumulación de agua en el estanque Infantil.

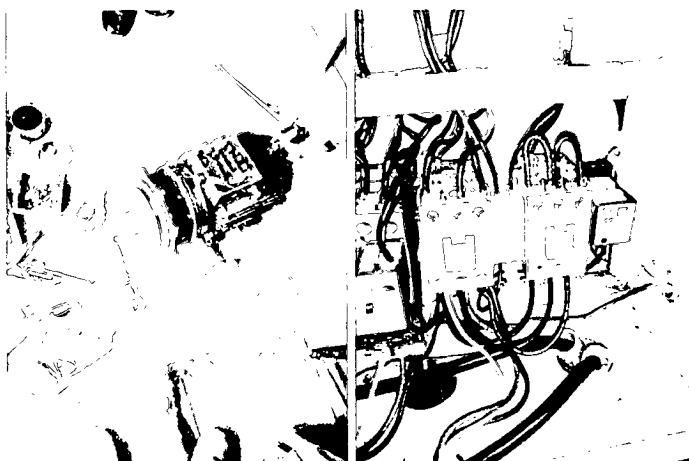
Figura 32. Mantenimiento bomba centrífuga de caracol de 10 caballos de fuerza.

caracol de 10 hp. Se cambian elementos eléctricos en el tablero de control de la bomba.  
Se instala presostato en los equipos de agua de los camerinos.
