ALCALDIA DE FLORENCIA NIT No. 800.095.728-2	CÓDIGO E1.F03	ALCALDÍA DE FLORENCIA, CAQUETÁ	FECHA DE EMISIÓN 23/12/2014
	VERSIÓN 1.0	FORMATO INFORME EJECUTIVO	FECHA DE ACTUALIZACIÓN
			PÁGINA: 1 de 4

OBJETIVO: 4140-10.005.2026 CONCEPTO TECNICO INSPECCIÓN OCULAR PROCESO DE SOCAVACIÓN BARRIO CIRCASIA

Asunto: Situación de riesgo en zona mitigada con Jarillón y muro de contención

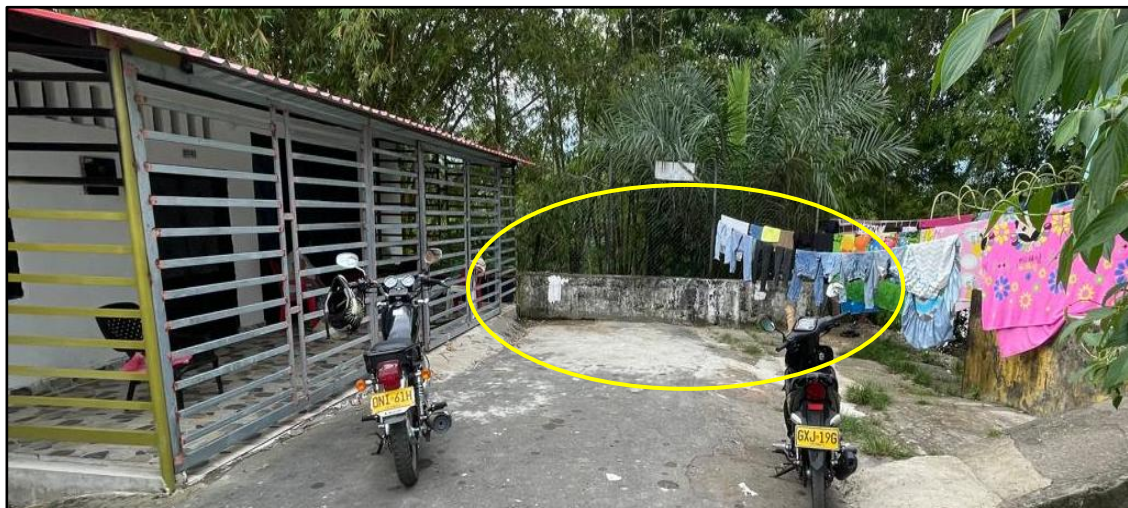
En atención a la inspección ocular realizada en la ribera de la margen izquierda del río Hacha, en el barrio Circasia del municipio de Florencia, se evidenció un proceso activo de socavación, el cual ha generado inestabilidad en la terraza adyacente al cauce.

La zona objeto del presente informe se encuentra clasificada como zona mitigable; en consecuencia, en su momento se implementaron medidas de mitigación consistentes en la construcción de un muro de contención en gavión, con el propósito de proteger el terreno y las viviendas cercanas.

Figura 1. Situación de riesgo en zona mitigada con jarillón y muro de contención.

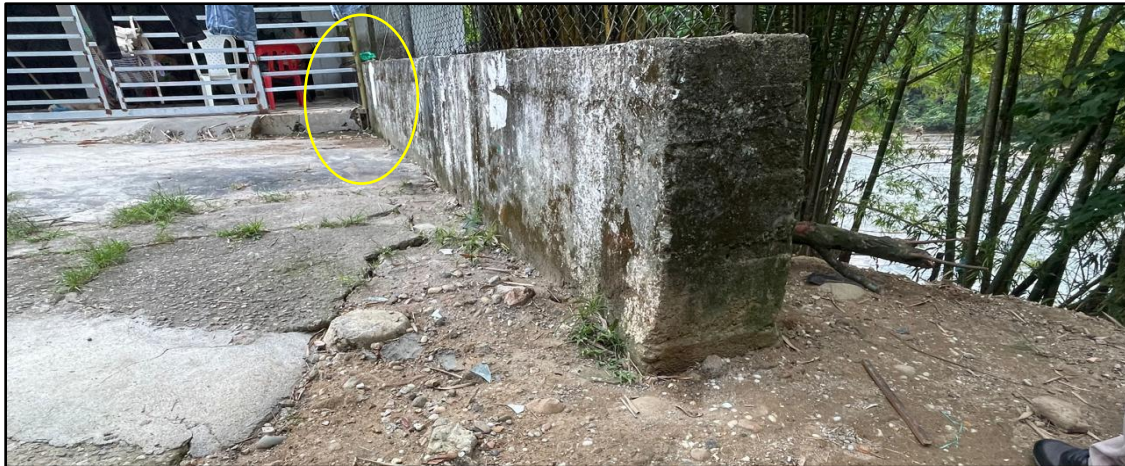
Figura 2. Ramada unida al muro de contención.

- De acuerdo con lo evidenciado, la zona objeto de análisis presenta una condición de riesgo latente, dado que las estructuras de mitigación existentes, correspondientes al muro de gavión, han perdido su funcionalidad como elementos de protección. Esta situación representa una amenaza directa para la seguridad y la vida de los ocupantes de la vivienda colindante, quienes además han utilizado el muro como soporte estructural para una construcción adicional.

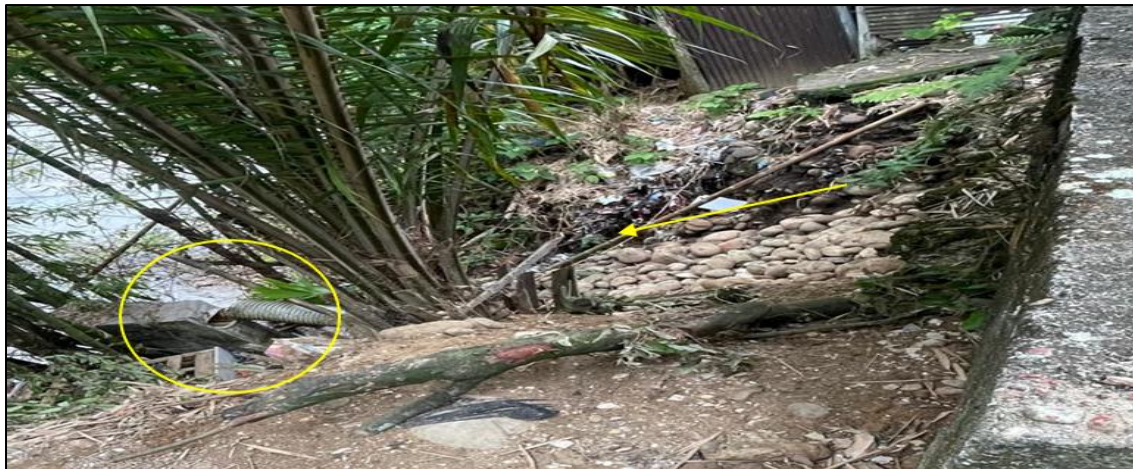
Como consecuencia de este fenómeno, se presenta afectación sobre infraestructura existente, específicamente un tramo del sistema de alcantarillado operado por la empresa pública SERVAF, así como un muro en gavión que cumple la función de soporte de contención al talud de la terraza, comprometiendo la estabilidad de este. Esta situación incrementa la susceptibilidad del terreno a movimientos en masa y representa un riesgo inminente para una vivienda cercana, así como para la integridad de la infraestructura pública.

Figura 3. Daños presentados el área.

Tras las verificaciones realizadas, se evidenció que el muro de contención tipo gavión se falló por el rompimiento en la maya que, por el tiempo, intemperismo y falta de mantenimiento o revestimiento se falló y perdió su función como barrera de protección, representando un riesgo para la vivienda aledaña en el sector.

- Realizar un estudio técnico detallado (geotécnico, hidráulico, estructural, geomorfológico, multitemporal) que permita determinar el nivel de afectación generado por el proceso de socavación, la estabilidad del terreno y la funcionalidad actual del jarillón y el muro de contención, con el fin de establecer las intervenciones más adecuadas.

- Diseñar e implementar obras de reforzamiento, rehabilitación o reconstrucción del Jarillón y del muro de contención, así como la ejecución de obras de protección de orilla (enrocados, disipadores de energía u otras soluciones hidráulicas), de acuerdo con los resultados de los estudios técnicos.
- Establecer medidas de control y restricción de ocupación en la franja de protección del río, evitando construcciones que utilicen las estructuras de mitigación como soporte, en concordancia con la normatividad vigente y los instrumentos de ordenamiento territorial.
- Fortalecer el seguimiento permanente de la zona mediante visitas técnicas periódicas y la articulación entre la Secretaría de Gobierno, Secretaría de Planeación, Secretaría de Obras Públicas y los organismos de gestión del riesgo, con el fin de garantizar una intervención integral y oportuna.
