## INFORME VISITA

| ASUNTO | Visita técnica del estado físico de la bodega del programa Anticontrabando de la Dirección de Rentas de la Secretaría de Hacienda Departamental | | |
| MUNICIPIO | Yopal – Vereda el Charte | | |
| FECHA DE VISITA | 03 de Febrero de 2026 | | |

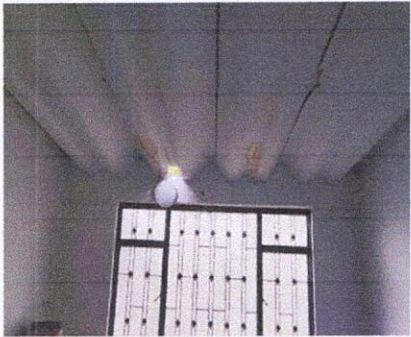
| RUPTURA DE CUBIERTA | MURO PRESENCIA HUMEDAD | HUMEDAD EN MURO EXTERIOR |

| EDIFICACIÓN | Condiciones observadas en inspección visual |
|---|---|
| | Se requiere realizar el cambio de la cubierta, por una arquitectónica |

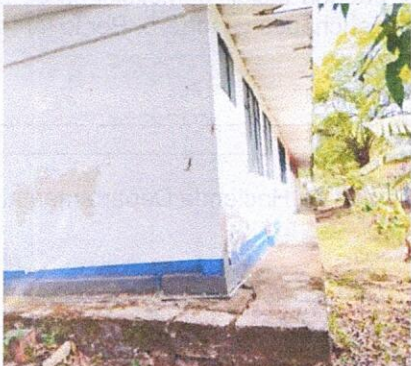
| DESPRENDIMIENTO DE PAÑETE EN MUROS EXTERNOS | EXCESO DE HUMEDAD EN MURO | CUBIERTA Y MUROS EN MAL ESTADO |

| EDIFICACIÓN | Condiciones observadas en inspección visual |
|---|---|
| | La pintura en general de toda la bodega se encuentra deteriorada, por lo tanto se requiere pintar toda el área correspondiente a dicha bodega, tanto interno como externo. |

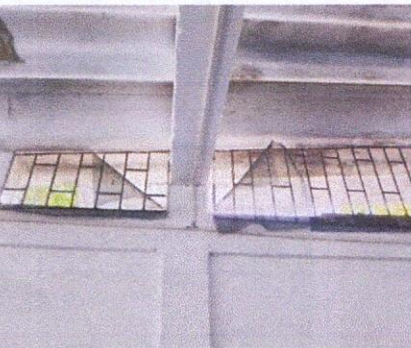
| SISTEMA DE ILUMINACIÓN OBSOLETO | CUBIERTAS EN MAL ESTADO | MESÓN EN MALAS CONDICIONES |

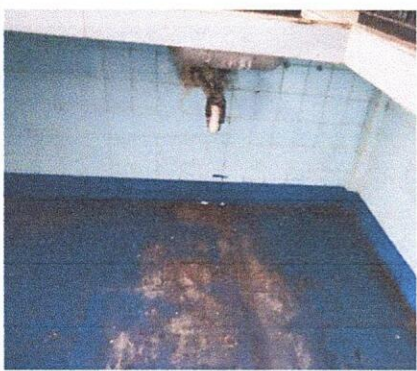
| ACCESORIOS EN MAL ESTADO | PISOS EN MAL ESTADO | FISURA EN CUBIERTAS |

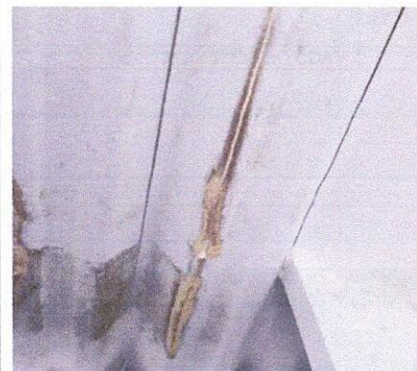
| FISURAS EN CUBIERTAS | MESÓN EN MALAS CONDICIONES | MUROS CON PRESENCIA DE HUMEDAD |

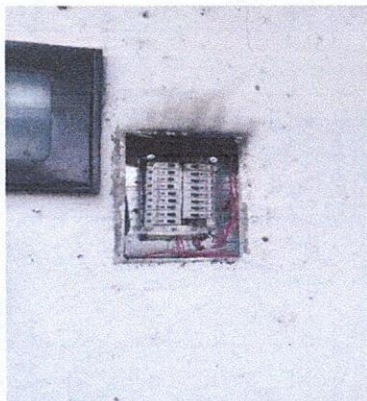
De igual manera, se evidenció una afectación en el sistema eléctrico, producto de un cortocircuito, lo que generó que el tablero eléctrico de distribución presentara un daño total.

| UBICACIÓN TABLERO ELÉCTRICO | TABLERO ELÉCTRICO QUEMADO | CABLE ENCAUCHETADO DE TABLERO |

| EDIFICACIÓN | Condiciones observadas en inspección visual |
|---|---|
| | Se adelantará el arreglo de una acometida eléctrica, luego de identificarse el mal estado de un tablero eléctrico y los demás elementos que lo componen. |
