Villamaría, 26 de mayo del 2026

**REF: INFORME GENERAL DE INTERVENCIÓN – “MANTENIMIENTO, REPARACIÓN Y MEJORA DE LA INFRAESTRUCTURA DEL PALACIO MUNICIPAL, A TRAVÉS DE INTERVENCIÓN Y MITIGACIÓN DE HUMEDADES PRESENTES EN LA ESTRUCTURA DEL PALACIO MUNICIPAL DE VILLAMARÍA, CALDAS”**

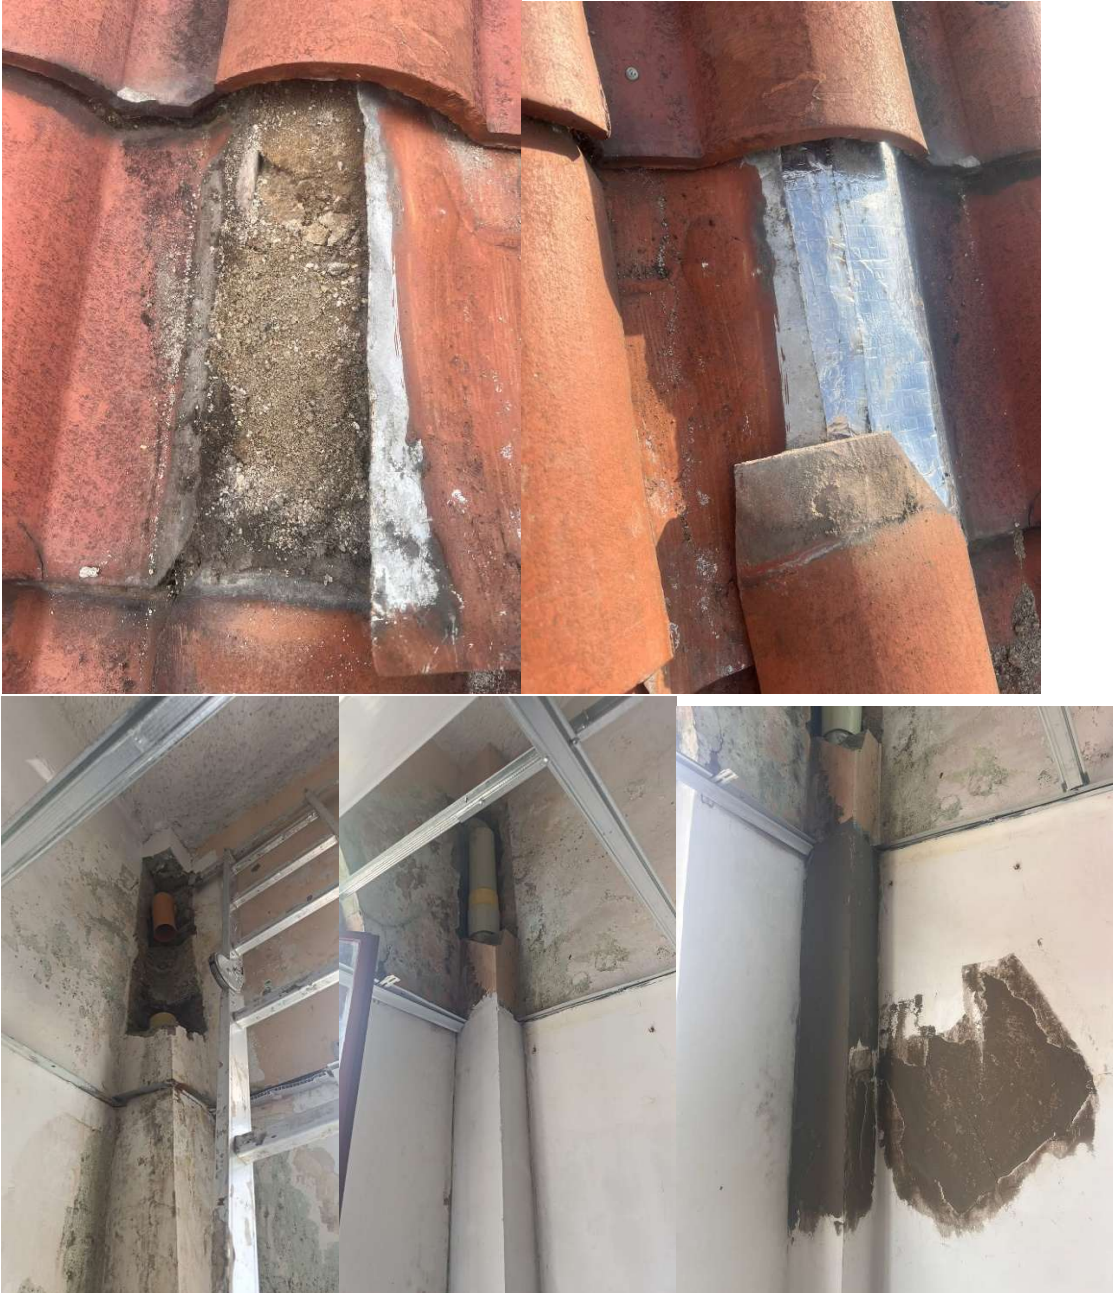
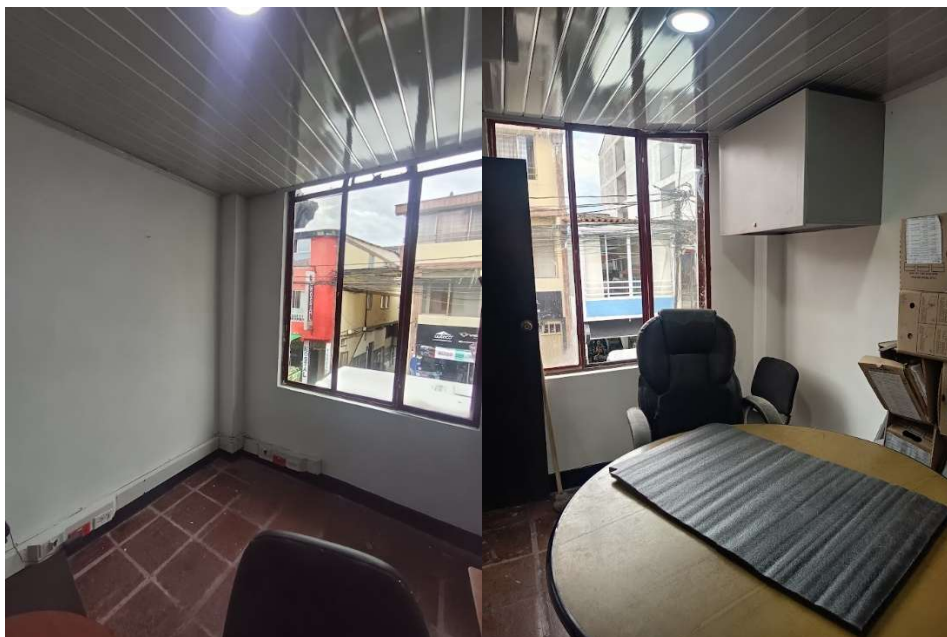
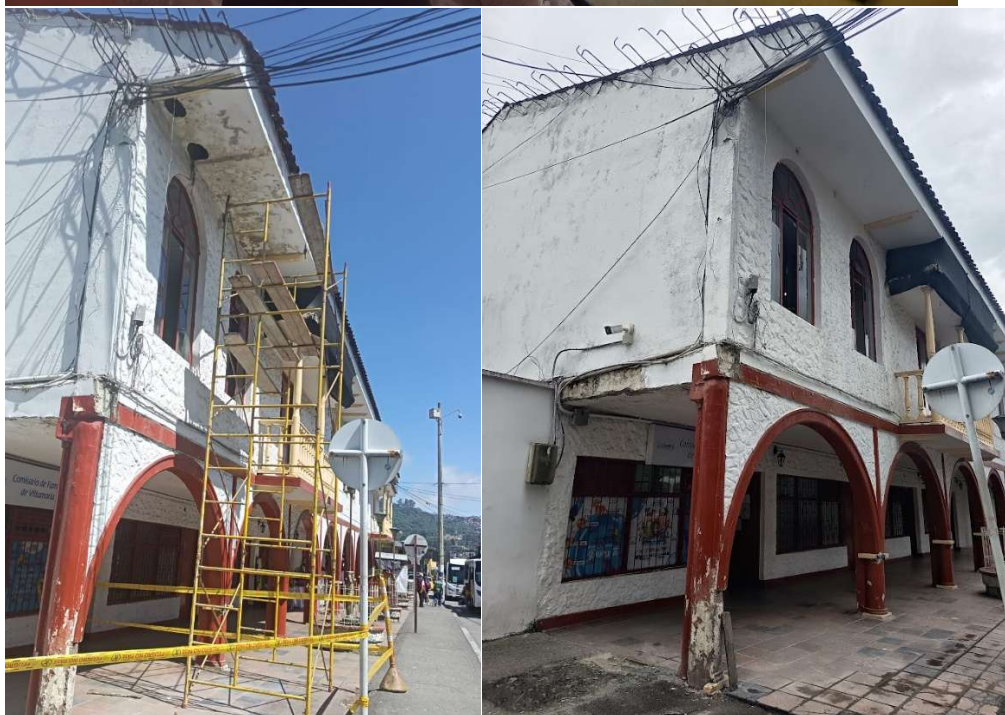
### 3. REGISTRO FOTOGRÁFICO

Como resultado de la inspección inicial, se identificaron fisuras, deterioro de morteros, afectaciones en canales, bajantes y daños en acabados interiores ocasionados por humedad.

Durante la ejecución de la primera fase del proyecto se realizaron actividades orientadas a la reparación de filtraciones, recuperación de elementos deteriorados e impermeabilización de las áreas afectadas.

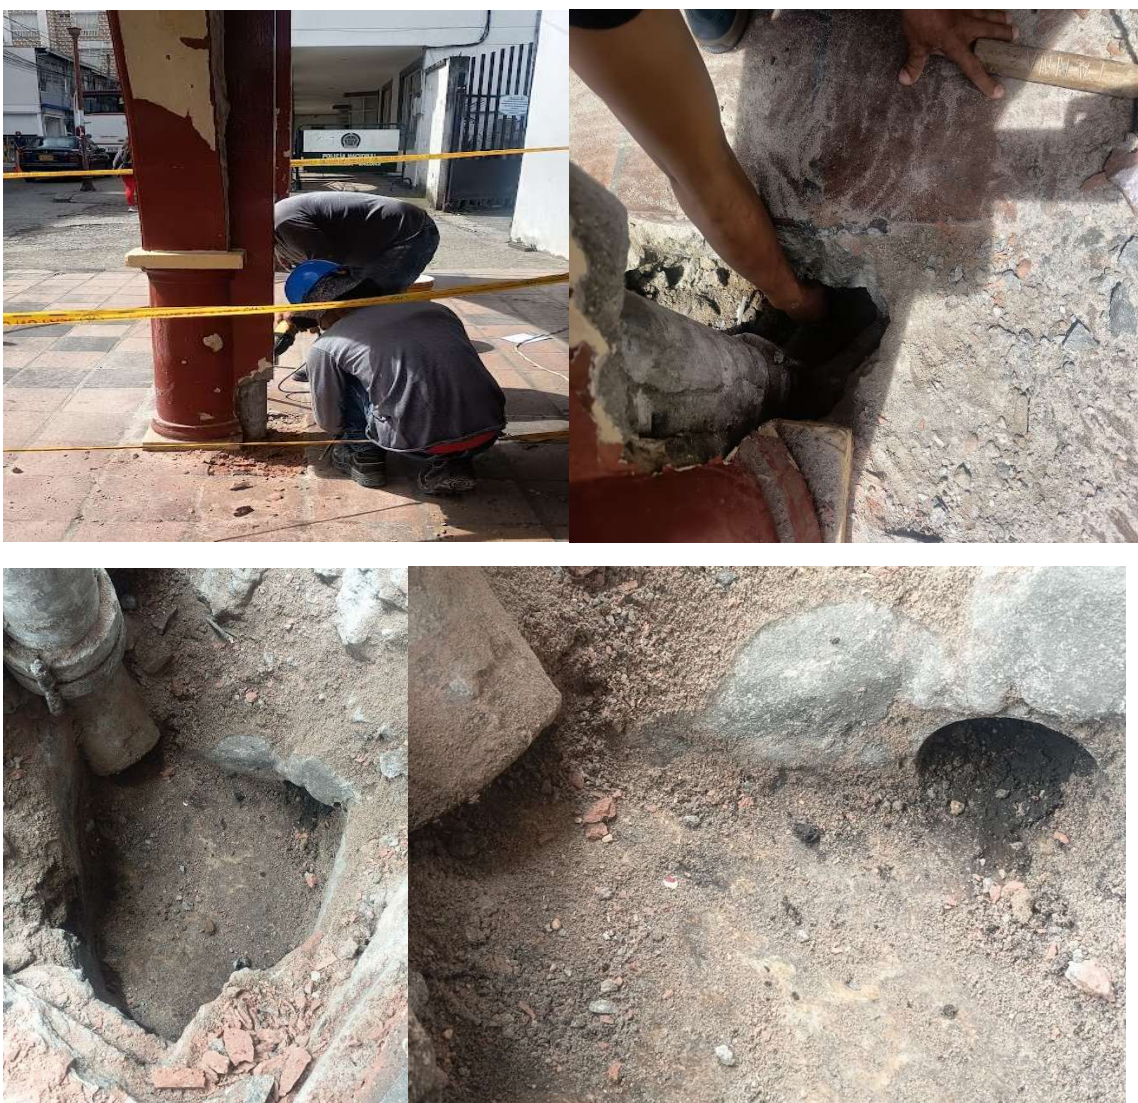
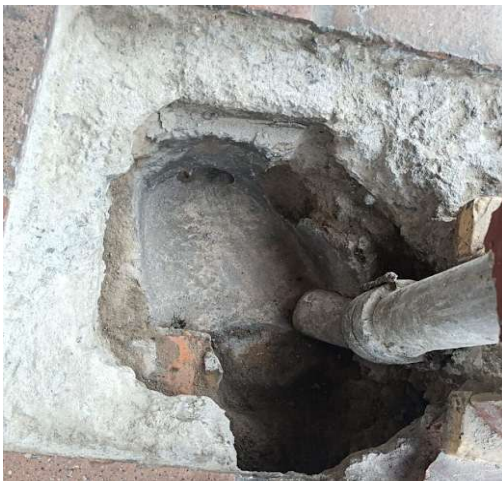
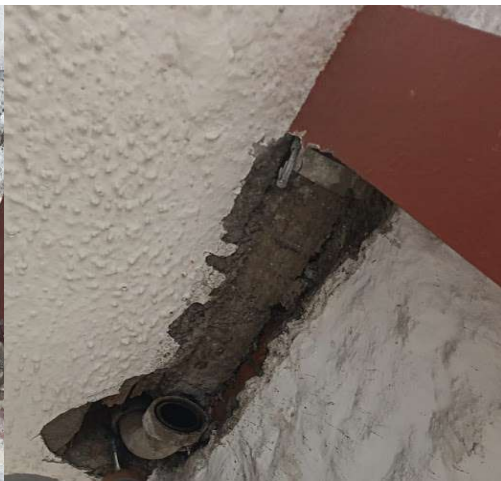
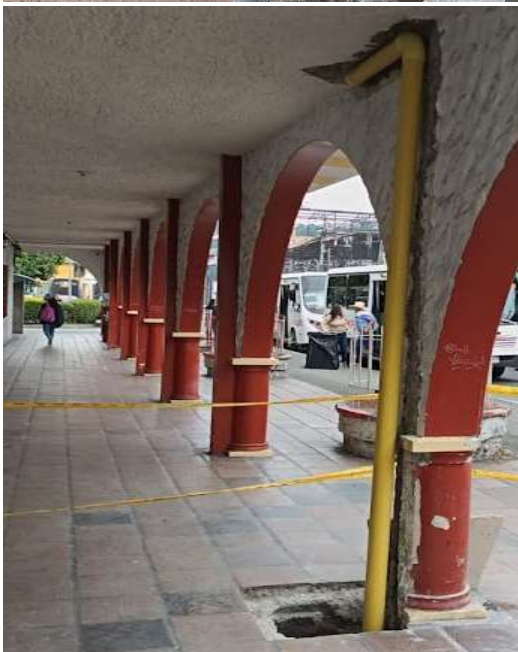
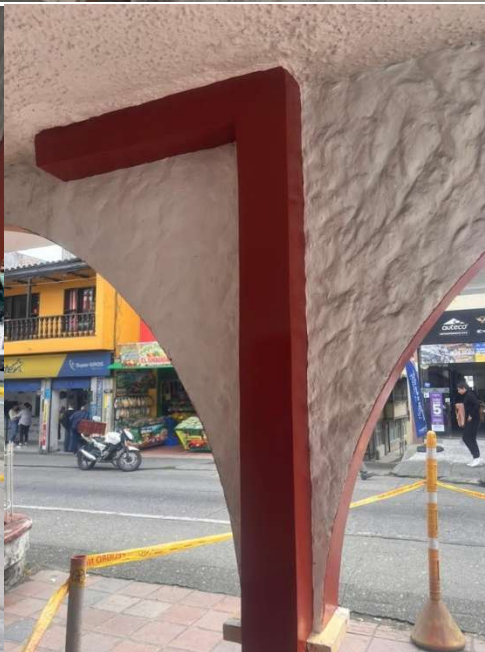
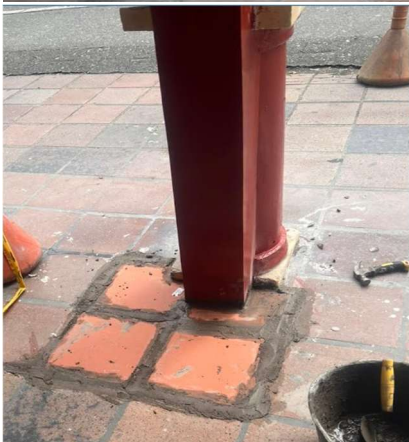
## 7. REGISTRO FOTOGRÁFICO ADICIONAL

Posterior a la culminación de las actividades inicialmente ejecutadas, se realizó verificación del funcionamiento hidráulico del sistema de evacuación de aguas lluvias, evidenciándose rebose de agua en una de las bajantes internas.

Durante la inspección técnica realizada en la base de la bajante, se identificó que el sistema se encontraba totalmente taponado, sin flujo hacia la caja receptora de aguas lluvias.

Asimismo, se evidenció que la bajante existente en eternit presentaba obstrucción total ocasionada por acumulación de sedimentación, residuos de construcción y material plástico al interior de la tubería, afectando el flujo normal del agua y generando represamiento y reboses sobre la cubierta.

Debido a este hallazgo, fue necesario presentar y ejecutar una propuesta adicional de intervención correctiva.
