| | <b>ACTA DE REUNIÓN O COMITÉ</b> | <b>Página 1 de 16</b> | |

| <b>ASUNTO</b> | VISITA COMPONENTE DE ADUCCIÓN | <b>NÚMERO</b> | 1 |
| <b>LUGAR</b> | BALBOA - RISARALDA | <b>FECHA</b> | 16-02-2026 |

| <b>TEMAS</b> | Visita a diferentes puntos del sistema de aducción, pertenecientes al acueducto del municipio de Balboa – Risaralda. |

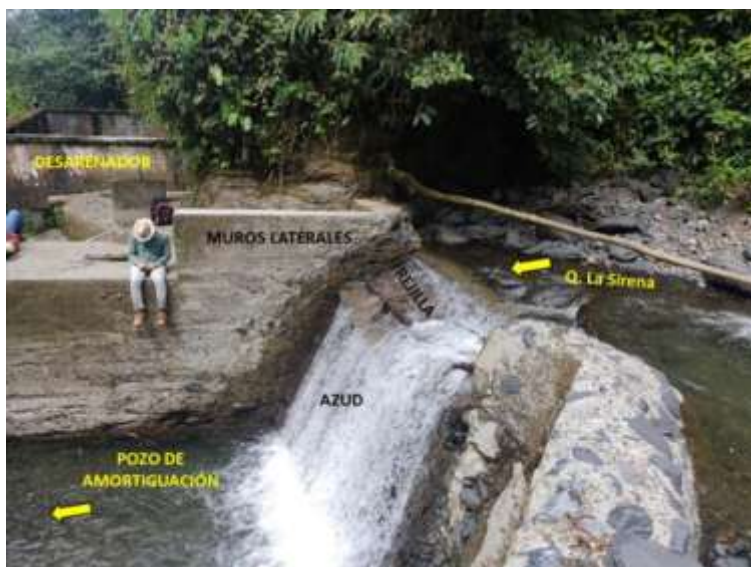
La captación realizada sobre la quebrada La Sirena se realiza mediante una bocatoma de dique transversal que cuenta con rejilla (L=3m) de fondo y una caja de derivación que se conecta a una aducción para finalizar su recorrido en el desarenador. Está localizada sobre un macizo rocoso.

Esta bocatoma no cuenta con muros laterales ni placa de aproximación, el azud está mal conformado también carece de tanque de amortiguación lo que ocasiona un salto de 3 m, el agua cae directamente sobre el lecho de la quebrada ocasionando erosión aguas abajo del punto de captación.

El lecho de la bocatoma es del tipo rocoso, por ser una corriente de alta pendiente se observa alta capacidad de transporte de sedimentos y boleos con diámetros promedio de hasta 1m.

El fondo del canal de aducción contenía un colchón de arena y piedras que le restan capacidad hidráulica, a esto se suma que el sistema de lavado se encuentra fuera de servicio, la remoción de sedimentos se realiza manualmente.

La bocatoma La Sirena, aunque no cuenta con una construcción tradicional a las bocatomas de fondo cumple con los requerimientos de caudal solicitados por la normativa.

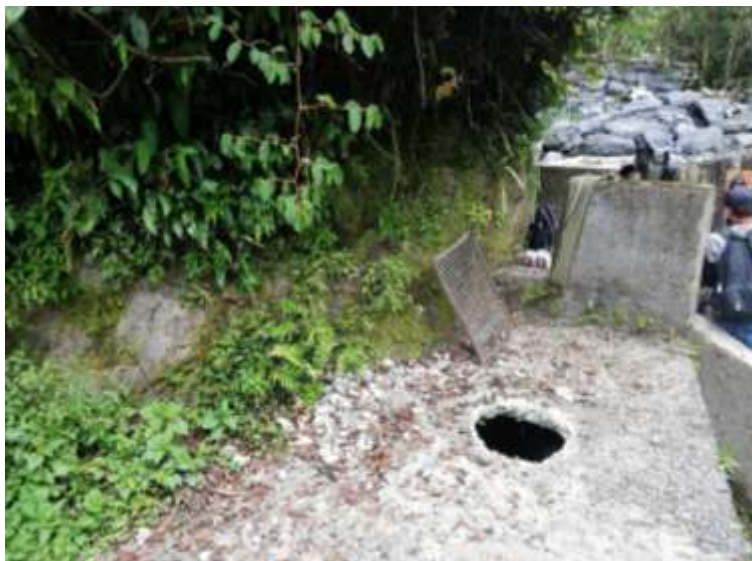
La aducción entre la bocatoma y el desarenador se realiza mediante un canal cerrado de sección variable de ancho 0.83 m al inicio y ancho 3.15 m a la entrega al desarenador con una altura promedio de 0.55 m el caudal es flujo libre.

El canal de aducción es administrado por la Empresa de Servicios Públicos del municipio de Balboa. Su estado es aceptable y cumple con su función directa, de transportar el agua captada hasta el desarenador.

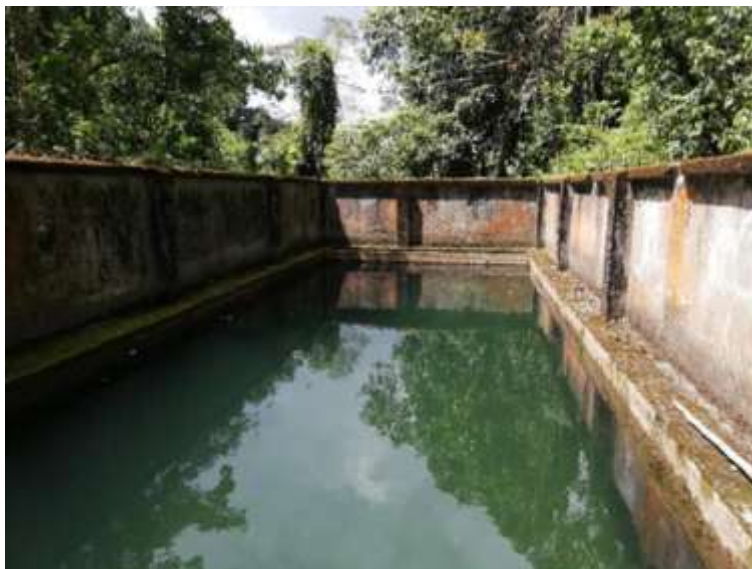
El desarenador es del tipo convencional, está localizado a 8.00 m de la captación en la quebrada La Sirena, los cuales se comunican mediante un canal de tipo rectangular de sección variable.

En términos generales, la conformación de esta unidad se encuentra en buenas condiciones operacionales y constitutivas.

El Desarenador cuenta con una tubería de rebose en concreto de Ø10" que vierte directamente a la quebrada.

Además, cuenta con un cerramiento en muro de ladrillo revocado en toda su periferia con una altura de 2.50 m y una puerta de acceso que permanece abierta.

El desarenador se encuentra en un estado aceptable y cumple con lo criterio de remoción solicitados por la normativa.

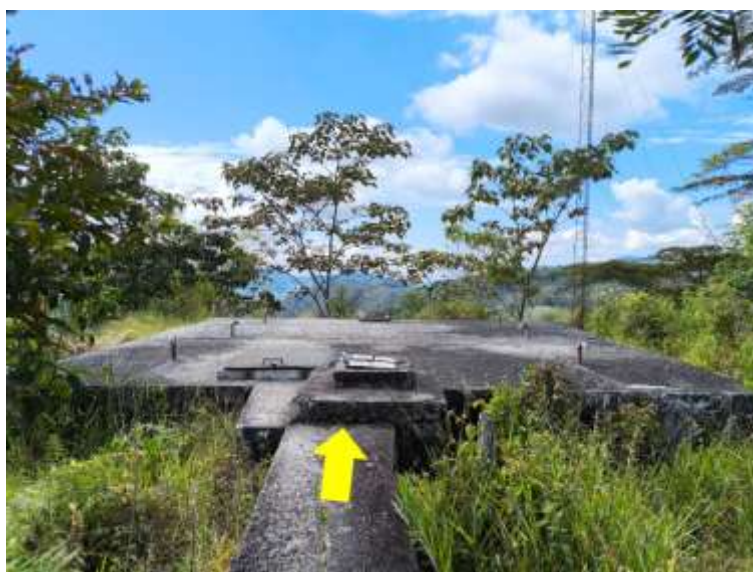
Construido en concreto reforzado, es de geometría cuadrada de 8.50m de lado, y una altura útil de 2.70 m, para una capacidad de 195 m<sup>3</sup>.

Es administrado por la Empresa de Servicios Públicos del municipio de Balboa y aunque posee cierto deterioro, se encuentra en un estado aceptable y cumple con el criterio de almacenamiento solicitado por la normativa.

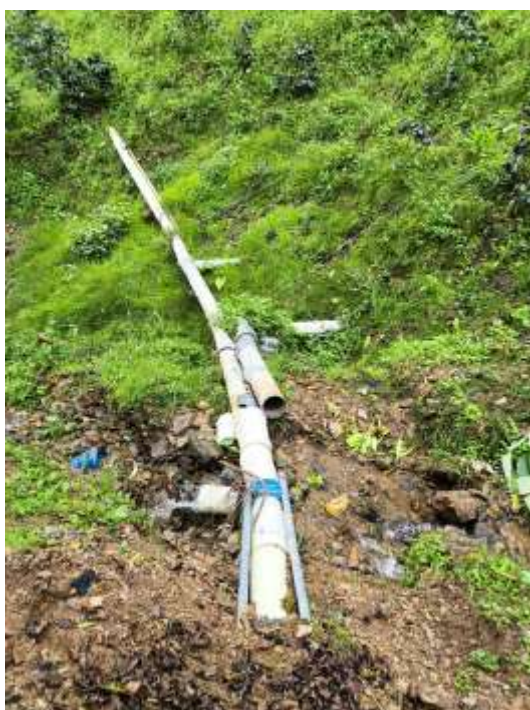
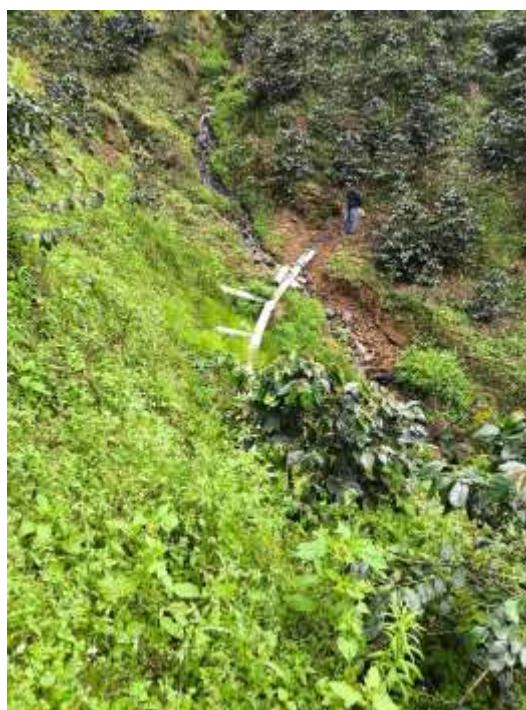
##### 4.1 SECTOR COMINAL 1

El primer sector identificado se denomina Cominal 1, y está localizado sobre la abscisa K4+650, y se evidencia que la tubería de aducción instalada en asbesto cemento de Ø8", está expuesta sobre el terreno, lo que ocasiona que la escorrentía superficial de las laderas adyacentes, en cualquier escenario de precipitación, fracture la tubería y ocasione una interrupción en el servicio de acueducto y un potencial evento de remoción en masa del talud saturado, ya que las pendientes del sector son bastante altas.

Al momento de la visita, se evidenció que el prestador, realizó una intervención paliativa de manera artesanal, utilizando tubería PVC de Ø8" y amarrándola mediante cables al terreno.

La longitud de afectación es de aproximadamente 50 m, y se ubica en el predio denominado Cominal Lote, como se muestra en la siguiente figura extraída del Portal Catastral del IGAC.

Para el sector Cominal 1, ubicado en la abscisa K4+650, se propone una intervención estructural definitiva que supere las soluciones provisionales actualmente implementadas.

En este punto, la tubería de aducción en asbesto cemento Ø8" se encuentra expuesta sobre el terreno natural, sin protección ni confinamiento adecuado, lo que la hace altamente vulnerable a la acción directa de la escorrentía superficial proveniente de las laderas adyacentes. Considerando que el sector presenta pendientes pronunciadas, superiores al 40%, los eventos de precipitación generan incrementos súbitos en la velocidad de escorrentía y procesos de erosión localizada que inducen esfuerzos de flexión y socavación en la aducción, provocando fracturas recurrentes y elevando el riesgo de interrupción del servicio. Además, las fugas generadas contribuyen a la saturación del talud, disminuyendo su resistencia al corte y aumentando la probabilidad de remoción en masa.

La intervención paliativa observada durante la visita, consistente en la reposición artesanal con tubería PVC de Ø8" sujeta mediante cables al terreno, no constituye una solución estructural ni reduce la vulnerabilidad del sistema frente a la amenaza identificada, dado que mantiene la conducción dentro de la zona inestable y sin independencia estructural respecto al talud.

En consecuencia, se recomienda la reposición del tramo afectado mediante tubería en PEAD de Ø8" en una longitud aproximada de 100 m, cuyas propiedades mecánicas permiten una mayor tolerancia a deformaciones y esfuerzos diferenciales del terreno, complementada con la construcción de un viaducto tipo cercha que eleve y soporte la tubería sobre apoyos estructuralmente estables. Esta solución permitirá independizar la línea de aducción del comportamiento geotécnico del talud, eliminar puntos de concentración de esfuerzos, reducir la probabilidad de roturas futuras y garantizar mayor resiliencia operativa del sistema. Desde este enfoque, la alternativa propuesta constituye una medida de mitigación estructural orientada a disminuir la exposición de la

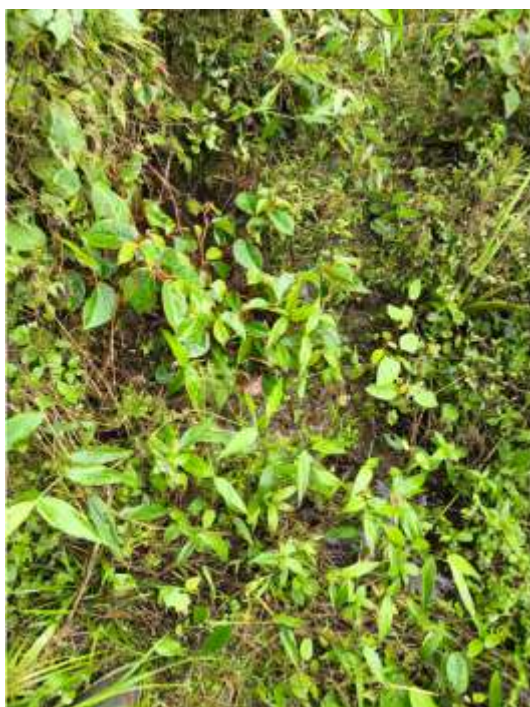
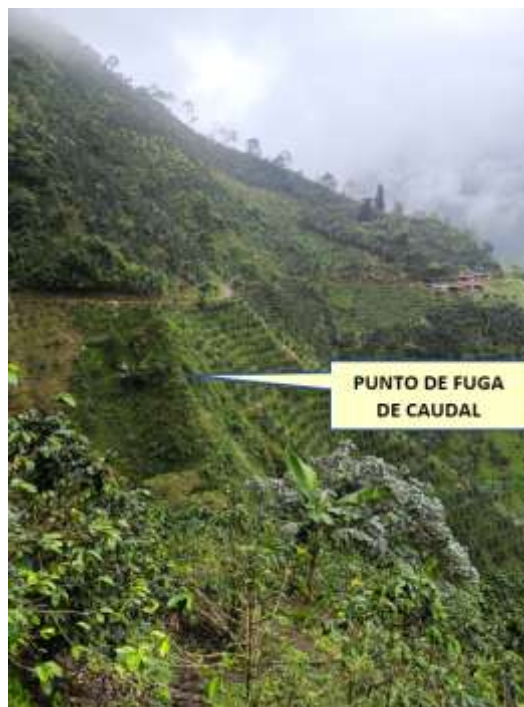
#### 4.2 SECTOR COMINAL 2

Unos pocos metros mas adelante del sector anterior, precisamente en la abscisa K4+780, se evidenció otra fractura de la tubería de asbesto cemento de Ø8", la cual presenta una fuga directa de caudal sobre el terreno, generando un potencial riesgo de evento de remoción en masa por las altas pendientes del sector.

Para el sector Cominal 2, localizado en la abscisa K4+780, donde se evidenció la fractura de la tubería de asbesto cemento Ø8" con fuga directa de caudal sobre el terreno natural, se propone una intervención correctiva–preventiva orientada a eliminar la causa estructural de la falla y reducir el riesgo asociado a la inestabilidad del talud. La descarga permanente de agua producto de la rotura no solo genera pérdidas hidráulicas y disminución en la eficiencia del sistema, sino que incrementa la saturación del suelo en un sector con pendientes pronunciadas, reduciendo la resistencia al corte y elevando la probabilidad de un evento de remoción en masa que podría comprometer tanto la infraestructura de aducción como predios aledaños.

En consecuencia, se recomienda la reposición de aproximadamente 100 m de aducción mediante tubería en PEAD de Ø8", material que ofrece un comportamiento dúctil y mayor capacidad de deformación ante movimientos diferenciales del terreno, además de permitir uniones por termofusión que eliminan juntas mecánicas susceptibles a filtraciones y concentraciones de esfuerzo. Esta característica resulta fundamental en zonas con inestabilidad geotécnica, donde las tuberías rígidas como el asbesto cemento presentan alta probabilidad de fractura.

Adicionalmente, se propone la instalación de una válvula tipo ventosa, con el fin de permitir la expulsión controlada de aire acumulado durante la operación y el llenado de la línea. La presencia de bolsas de aire puede generar reducción de la sección hidráulica efectiva, pérdidas adicionales de carga y variaciones de presión que incrementan los esfuerzos internos en la tubería. La incorporación de la ventosa contribuirá a estabilizar el régimen hidráulico, mejorar la eficiencia operativa y disminuir la probabilidad de nuevas fallas asociadas a transientes hidráulicos. En conjunto, estas medidas no solo corrigen la afectación puntual identificada, sino que fortalecen la resiliencia estructural e hidráulica del sistema de aducción en este sector.

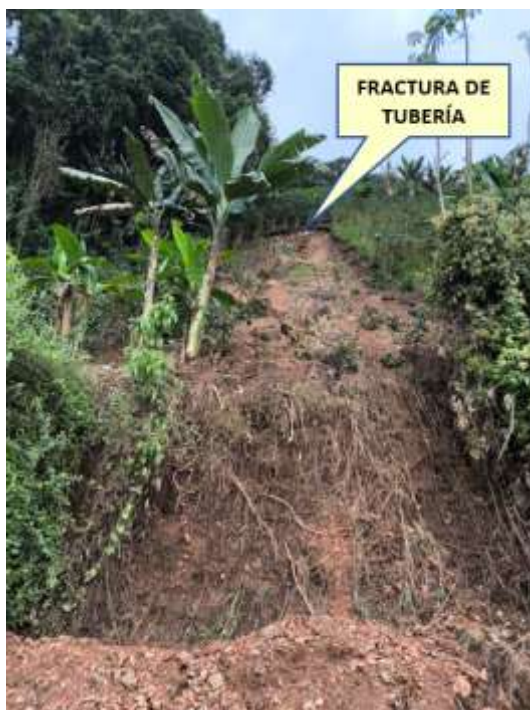
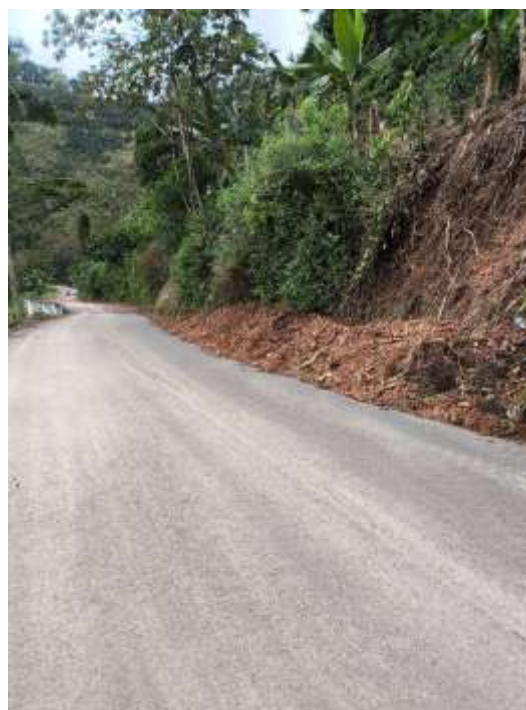
### 4.3 SECTOR MONTBLANC 1

Otro de los puntos críticos visitados, está localizado en el sector denominado Montblanc, ubicado en la abscisa K18+100, dicho sector presentó una rotura de la tubería de asbesto cemento de Ø8", ocasionado un grave evento de remoción en masa como se observa en las siguientes fotografías.

Al momento de la visita, se evidenció que el prestador, realizó una intervención paliativa de manera artesanal, utilizando tubería PVC de Ø8" y amarrándola mediante cables al terreno.

La longitud de afectación es de aproximadamente 40 m, y se ubica en el predio denominado La María, como se muestra en la siguiente figura extraída del Portal Catastral del IGAC.

Para el sector de Montblanc 1, se propone una solución de carácter integral y preventivo, que supere el enfoque de reparación puntual actualmente aplicado. Se recomienda la optimización del tramo comprendido entre la escuela de Patio Bonito (abscisa K17+380) y la abscisa K18+960, mediante la instalación de tubería PEAD Ø8" en una longitud de 1580 m.

A juicio personal, la necesidad de esta intervención se fundamenta en que la tubería actual se encuentra instalada sobre un talud natural con pendiente superior al 100%, condición que incrementa significativamente la susceptibilidad a procesos de remoción en masa, especialmente durante eventos de precipitación intensa que generan saturación del suelo y pérdida de resistencia al corte. La ubicación actual favorece la exposición directa de la aducción a deslizamientos superficiales, erosión regresiva y socavación, lo que ha derivado en daños recurrentes y fallas estructurales progresivas.

Desde el punto de vista geotécnico, mantener la infraestructura en una franja con inestabilidad activa implica una alta probabilidad de falla futura, incluso si se realizan reposiciones en el mismo alineamiento. En este contexto, continuar con intervenciones puntuales no reduce la amenaza, sino que perpetúa la vulnerabilidad del sistema.

Adicionalmente, las roturas registradas en este sector han generado afectaciones sobre la vía que conecta el casco urbano de Balboa con el sector de Patio Bonito, debido a la descarga incontrolada de agua y a la saturación del talud inferior, lo cual compromete no solo la continuidad del servicio de acueducto, sino también la estabilidad de la infraestructura vial y la seguridad de la población.

En consecuencia, se recomienda modificar el alineamiento de la aducción hacia un costado de la vía existente, en una franja técnicamente estable y con mejor accesibilidad para labores de operación y mantenimiento.

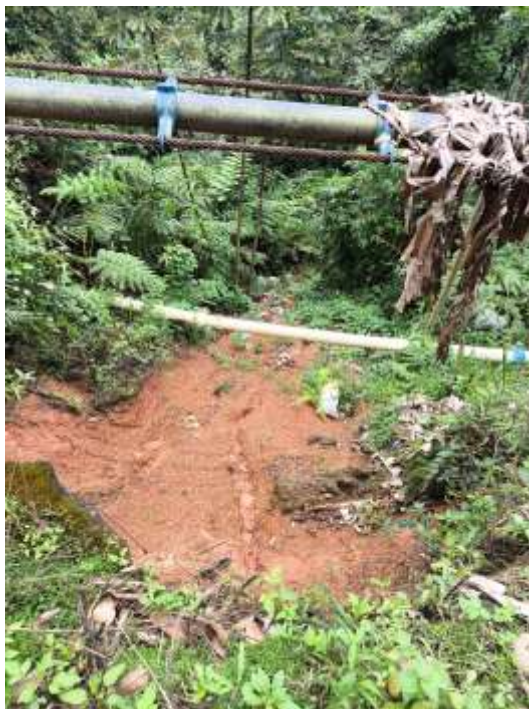
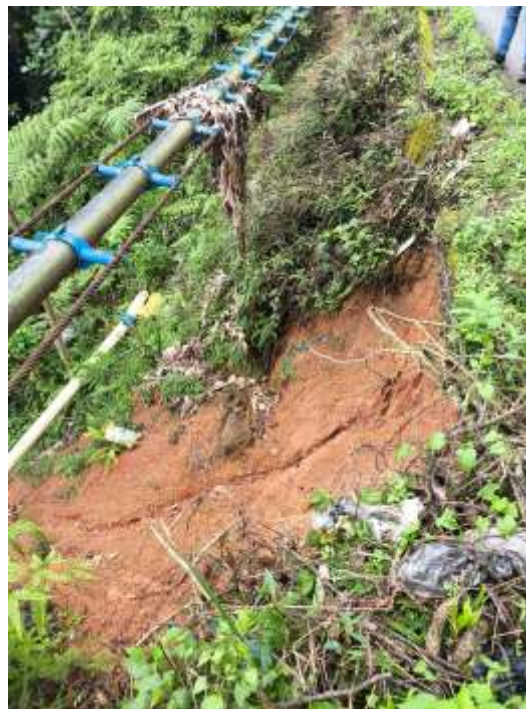
#### 4.4 SECTOR MONTBLANC 2

El ultimo sector visitado se ubica en la abscisa K19+960, en el cual se presenta una afectación de la tubería PVC Ø8", a causa del material que se desprende de un talud. La tubería en este punto no se encuentra enterrada, ni protegida con ningún elemento adecuado, siendo susceptible a cualquier afectación externa.

La longitud de afectación es de aproximadamente 60 m, y se ubica en el predio denominado La Soledad, como se muestra en la siguiente figura extraída del Portal Catastral del IGAC.

Para el sector Montblanc 2, donde se evidencia la afectación de la tubería PVC de Ø8" como consecuencia del desprendimiento de material proveniente del talud superior, se propone una solución estructural definitiva consistente en la construcción de un viaducto tipo cercha para el soporte y conducción aérea de la línea de aducción en el tramo comprometido. La condición actual, en la cual la tubería se encuentra expuesta, sin excavación, ni protección estructural, haciéndola altamente vulnerable a impactos directos de material rocoso, esfuerzos por empuje lateral y deformaciones inducidas por movimientos superficiales del terreno.

Desde el punto de vista geotécnico, la persistencia de procesos de desagregación y caída de material en el talud indica que la amenaza es activa, por lo cual una solución basada únicamente en la excavación de la tubería no eliminaría la probabilidad de nuevas afectaciones. En consecuencia, la construcción de un viaducto tipo cercha permite independizar estructuralmente la tubería del comportamiento del talud, trasladando las cargas a apoyos puntuales cimentados en zonas estables, reduciendo significativamente la vulnerabilidad frente a remoción en masa y desprendimientos.

Esta alternativa mejora además las condiciones de inspección, operación y mantenimiento, facilita la detección temprana de posibles fugas y disminuye la probabilidad de interrupciones súbitas del servicio. Desde el enfoque, la solución propuesta constituye una medida de mitigación estructural que reduce la exposición de la infraestructura crítica a la amenaza identificada, fortaleciendo la resiliencia del sistema de aducción y contribuyendo a la garantía de continuidad del servicio en el municipio de Balboa.
