PROCESO: ASESORIA TÉCNICA Procedimiento: Verificación del estado de conservación y mantenimiento ACTA DE VISITA AL OBJETO DE VERIFICACION	Código	Página
			Página 1 de 2
		Fecha	Versión
		Octubre 2025	1

INFORME DE VISITA DE INSPECCIÓN VISUAL AL INMUEBLE UBICADO EN:
carrera 6 No 8-77 – Casa Botica.

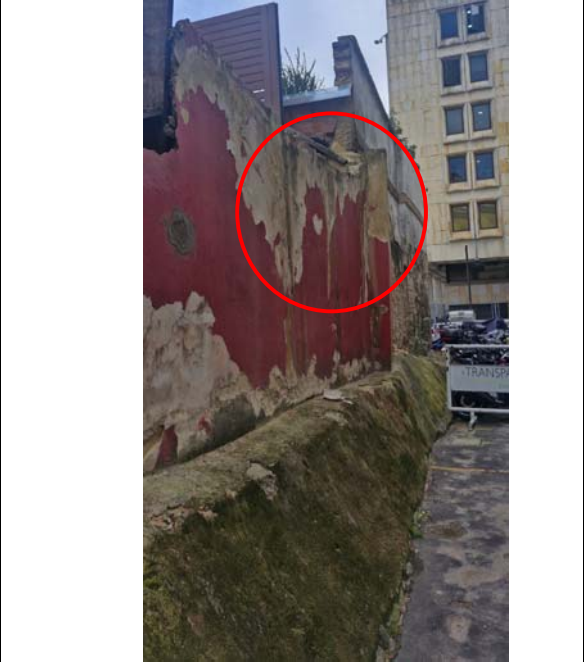
Imagen 1. Se evidencia que muro presenta una inclinación considerable representando riesgo de colapso. No se evidencian elementos de confinamiento en concreto. El cemento se encuentra en buenas condiciones

Con base el estado actual, las afectaciones evidenciadas y patologías encontradas en el cerramiento, es necesario que se plantee la reconstrucción del muro garantizando que cumpla con los lineamientos estipulados en la NSR-10 para este tipo de estructuras.

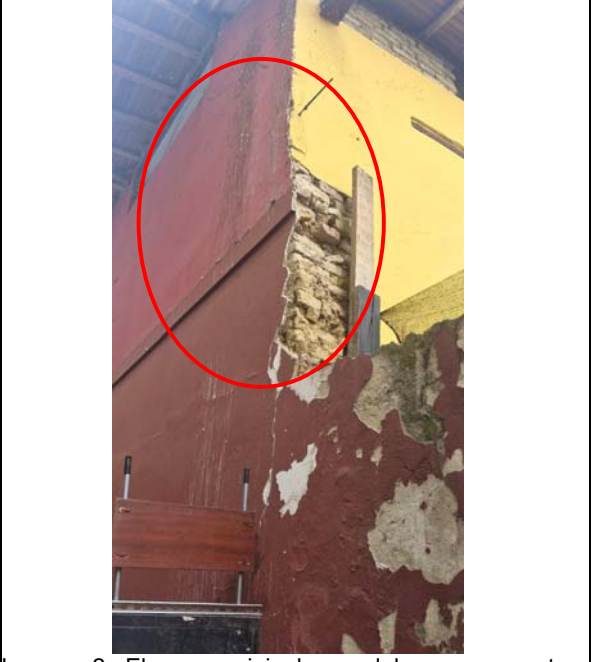
Imagen 2. El muro original en adobe se encuentra derruido casi en toda su altura el cual no se logra ver debido a que fue construido un muro en mampostería de arcilla simple pegado el cual también se encuentra con varias afectaciones.

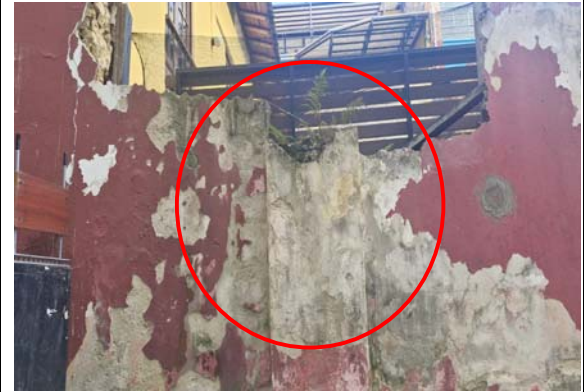
Imagen 3. Entre las patologías encontradas se tienen desprendimiento de elementos, machones en mampostería desplomadas y derruidas, pérdida de verticalidad, fisuras y agrietamientos en muros.

Como se mencionaba anteriormente, en general se encontraron bastantes patologías (perdida de verticalidad, desprendimientos de elementos, fractura, grietas y fisuras en de elementos que componen el muro) que pueden generar un posible colapso ante la eventualidad de un sismo o por cargas de servicio.

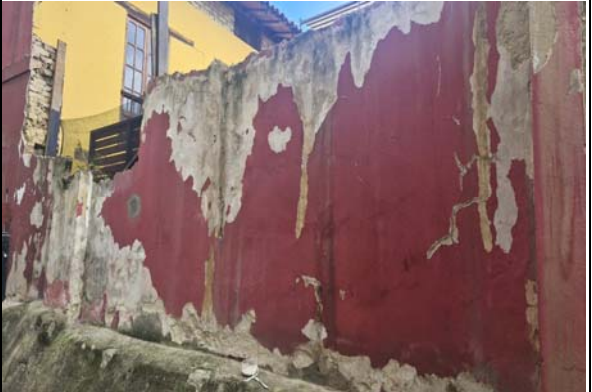
Imagen 4. Se evidencia que el muro no tiene algún tipo de protección contra la infiltración de aguas lluvia.
