| CÓDIGO: PAT-F-05 | <b>FICHA TECNICA PARA BIENES DE INTERÉS CULTURAL (BIC)</b> | Instituto Municipal de Cultura y Turismo |

| <b>OBRA</b> | <b>TEATRO COLISEO PERALTA</b> | | | |
| <b>OBJETIVO/NECESIDAD</b> | El objeto del presente contrato contempla la intervención de primeros auxilios para el Teatro Coliseo Peralta | | | |
| <b>FECHA DE ELABORACIÓN</b> | <i>(Marzo - 2026)</i> | | | |

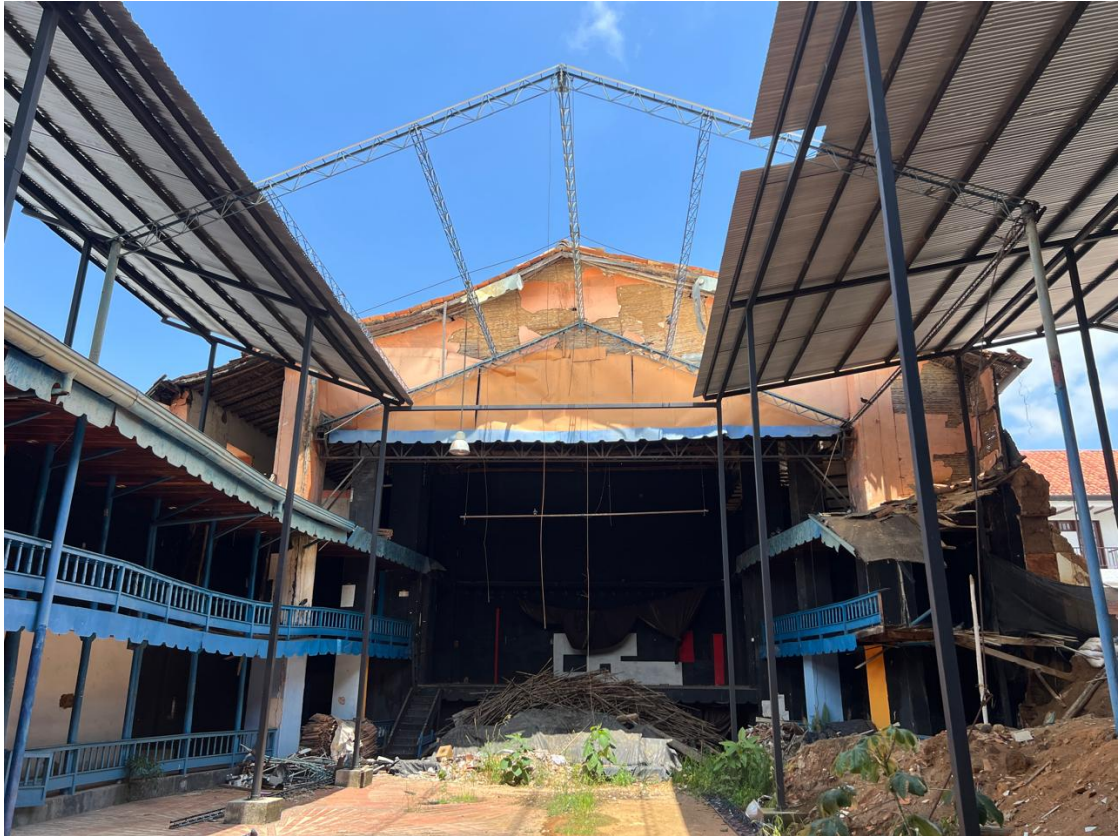
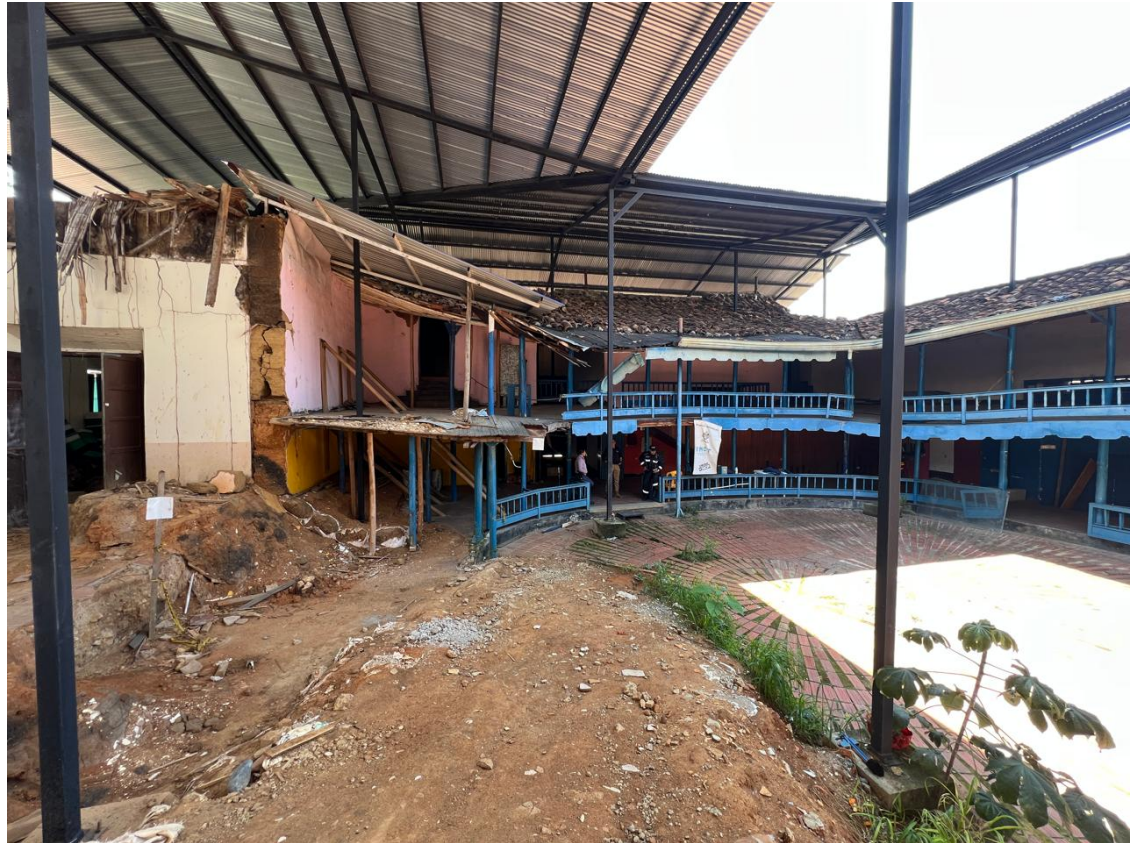
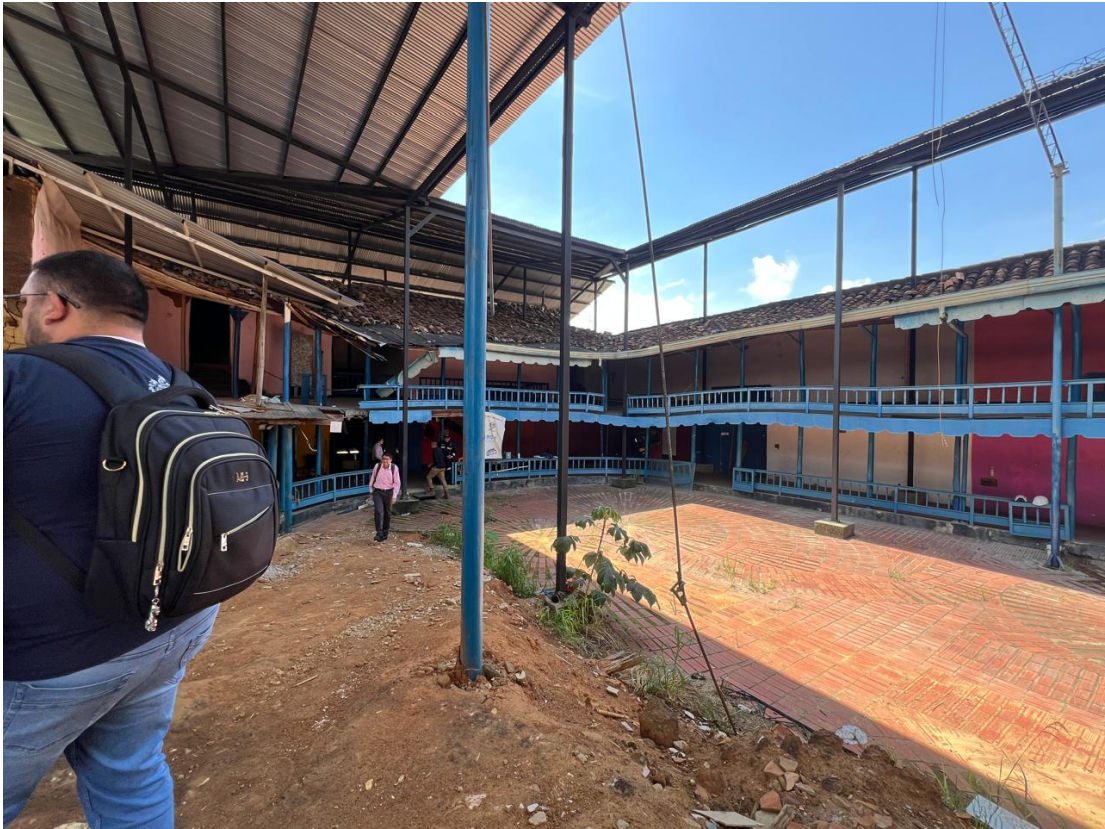
| <b>Estado de conservación de marzo 2026</b> | <p>Las cubiertas en teja de barro tipo español, se encuentran en mal estado, con piezas sueltas y rotas ocasionando permeabilidad hacia la estructura, afectando muros y estructura en madera la cual presenta signos de pudrición, se evidencian desprendimientos de recubrimiento bajo cubiertas y en cielos rasos elaborados en caña brava y mortero de barro y cal por presencia de humedad.</p> |

El diagnóstico de la edificación está relacionado con las causas de los deterioros, estas causas son por diversas condiciones, desde las ambientales: lluvias, vientos, asolación, hasta intervenciones como vandalismo. Se podría decir que el Teatro Coliseo Peralta ha sobrevivido parcialmente al paso del tiempo y los diversos usos que ha tenido este escenario, esto debido a la falta de mantenimiento, las condiciones climáticas y el deterioro natural de los elementos; Si bien es evidente que la estructura presenta irregularidades, al ser un edificio compuesto en gran medida por elementos como maderas y tierra es susceptible a la humedad y el ataque de plagas.

Para el muro de la tramoya, la propuesta contempla, en primera instancia, la implementación de medidas preventivas de seguridad mediante el aislamiento del área afectada sobre la calle 42, restringiendo el tránsito peatonal con elementos de señalización y cerramiento temporal. De manera complementaria, se plantea el apuntalamiento de la cubierta que perdió apoyo tras el colapso del muro de bahareque, el aseguramiento o desmontaje controlado del extremo inestable del alero, la reposición de las tejas perdidas y la estabilización del muro fracturado mediante un sistema de retícula en madera, conforme a los lineamientos técnicos establecidos en el documento AIS-610-EP-17.

En relación con la cubierta del escenario, la propuesta incluye el reemplazo del par sur fracturado de la cercha N.º 5, para lo cual se prevé el montaje de torres de andamios certificados, el alzapreme provisional del manto de la cubierta, colocación de elemento de soporte temporal en reemplazo del componente deteriorado, en condiciones equivalentes y el mantenimiento del sistema de cubierta. Asimismo, se contempla la instalación de un revestimiento en eterboard en la cara de la cercha hacia el patio central y la revisión integral de las conexiones en los apoyos de dicha cercha, con el propósito de restituir su estabilidad y funcionalidad estructural.
