## INTERVENCIÓN DE PRIMEROS AUXILIOS A REALIZAR EN EL TEATRO COLISEO PERALTA

Memoria descriptiva de la propuesta de intervención

Coliseo peralta.  
Calle 42 N 11-65/75/85, Santander, Bucaramanga.  
Instituto Municipal de Cultura y Turismo  
Coordinador de Patrimonio, Carlos Fernando Rueda

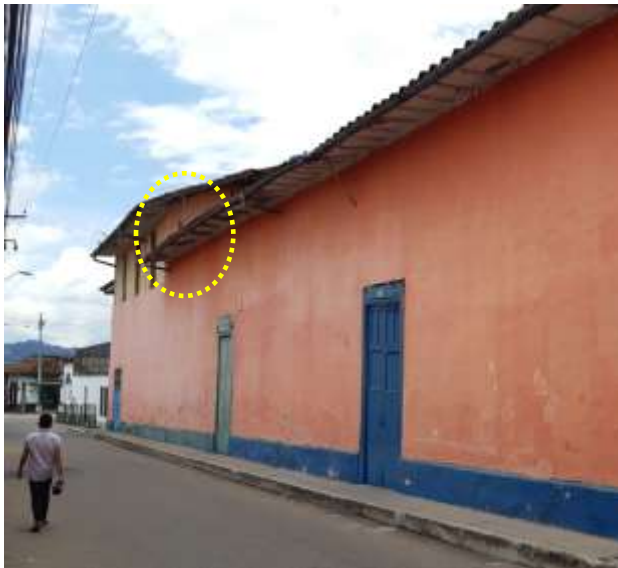
Fachada sobre calle 42 en abril 2021

Las imágenes muestran el estado del tramo del muro afectado sobre la fachada de la calle 42 en tres momentos: 2021, 2023 al momento del colapso en el teatro y 2025 durante la visita que motiva este informe.

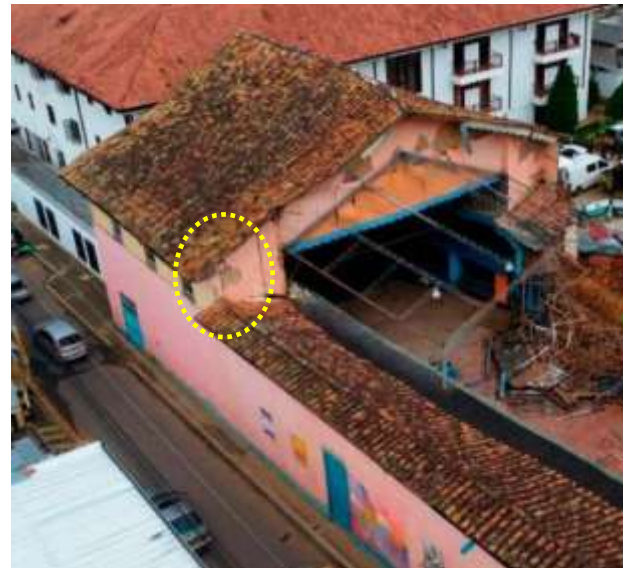
Fachada sobre calle 42 en marzo 2023

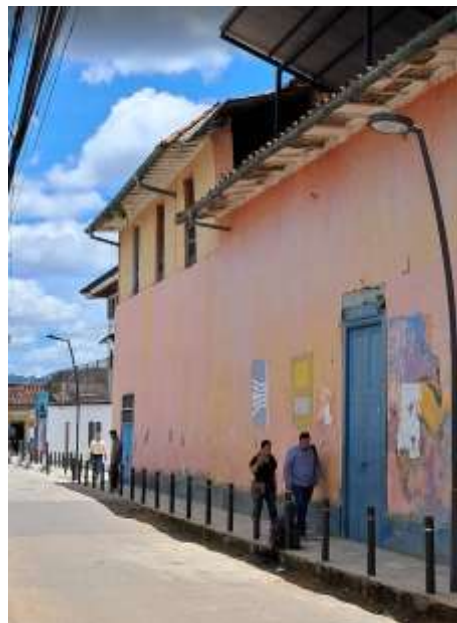
Fachada calle 42 agosto 2025

Los tres momentos muestran el deterioro en la cubierta del tramo afectado y la pérdida total del muro en bahareque perpendicular al tramo del muro que de alguna u otra forma le daba

algo de estabilidad y conexión. Se analizará más en detalle la patología localizada en el tramo afectado.

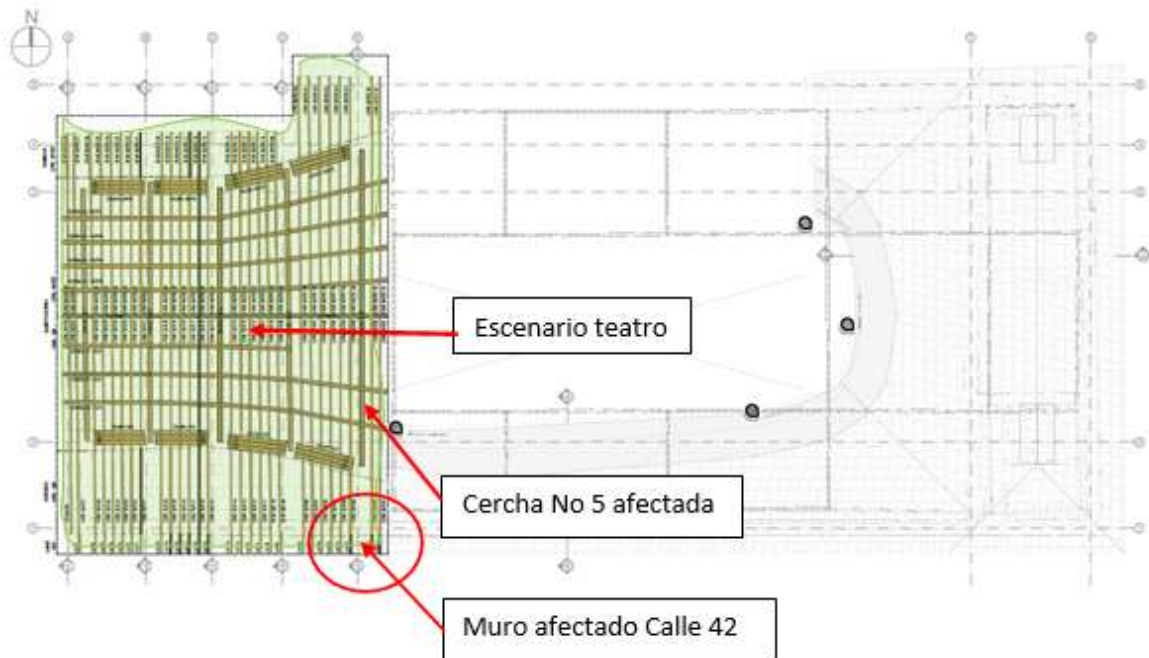
En la imagen se aprecia la configuración de la cercha No 5 de acuerdo a los planos de la consultoría ING-ingeniería, la cual está conformada por una viga tirante horizontal, dos pares, un pendolón y dos tornapuntas.

En la visita de inspección realizada en agosto, la estructura estaba estable y el revestimiento de la cercha No 5 hacia el patio interno estaba en buen estado.

En la visita de 30 de septiembre observamos que el revestimiento se encontraba afectado, por lo que nos aproximamos a la escena y apreciamos que la cercha No 5 tenía elementos que habían fallado. Por esta razón la solicitud de primeros auxilios que contemplaba la estabilización de un sector del muro sur se complementa con la inclusión de intervención en la cercha No 5.

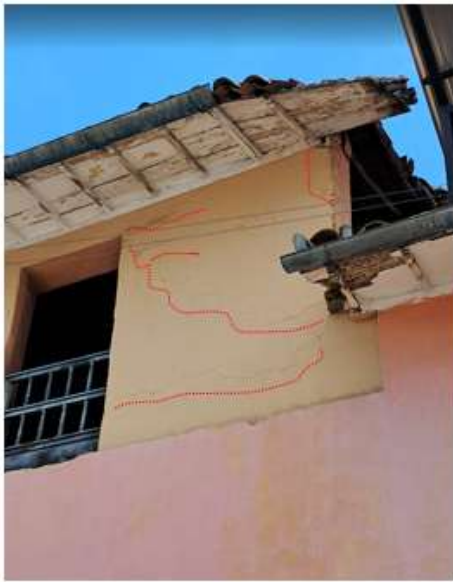
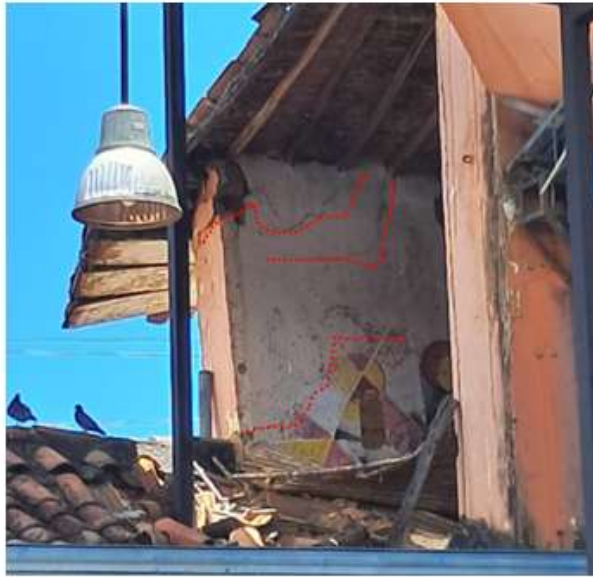
### MURO TRAMOYA

- Fisuras que atraviesan el tramo de muro afectado
- Desviación vertical del tramo del muro afectado hacia la calle 42
- Pérdida de las tejas en la sección de cubierta sobre el tramo de muro afectado
- Afectación en la conexión del muro con la cubierta en el extremo
- Alero de la cubierta en el extremo del muro descompuesto
- Desconexión del alero con la cubierta en el tramo del muro afectado
- Discontinuidad de la pendiente de la cubierta y el alero

- Desestimular el tráfico peatonal por la acera de la fachada sobre la calle 42, mediante el aislamiento de la zona con tela verde o polisombra desde el muro afectado hasta el nivel de la calle. Unas vallas y/o cinta de peligro.

- Apuntalar la cubierta que perdió el apoyo del muro en bahareque
- Apuntalar o desmontar el extremo del alero que está inestable
- Devolver la teja de la cubierta en el tramo donde se perdieron
- Estabilizar el muro fracturado con sistema de retícula en madera, de acuerdo al documento AIS-610-EP 17

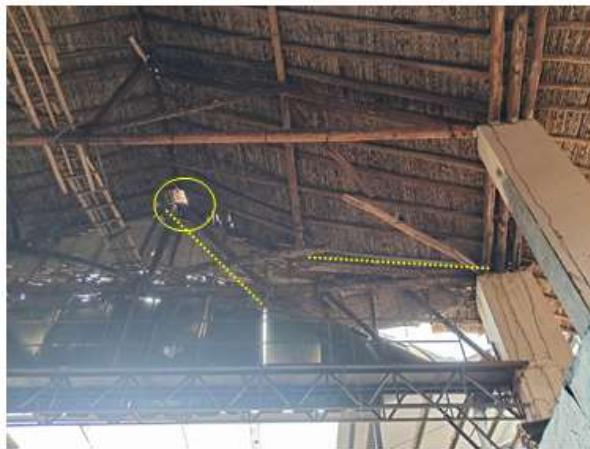
### CUBIERTA ESCENARIO

- El par sur se fracturó
- El tomapunta sur se desconectó de la estructura de la cercha
- El manto de caña brava y teja de barro se descolgó
- La superficie de recubrimiento de la cercha No 5 hacia el patio central colapsó

- Reemplazar el par fracturado por un nuevo elemento
  - Levantar dos torres de andamios certificados hasta aproximarse al nivel de la viga tirante
  - Aprovechar los andamios para alzaprimar el manto de la cubierta con parales instalados sobre una viga – par provisional
  - Instalar el nuevo elemento par sur
  - Recomponer el manto de la cubierta
- Instalación de eterboard como revestimiento de la cercha No 5 hacia el patio central
- Revisar conexiones en los apoyos de la cercha No 5

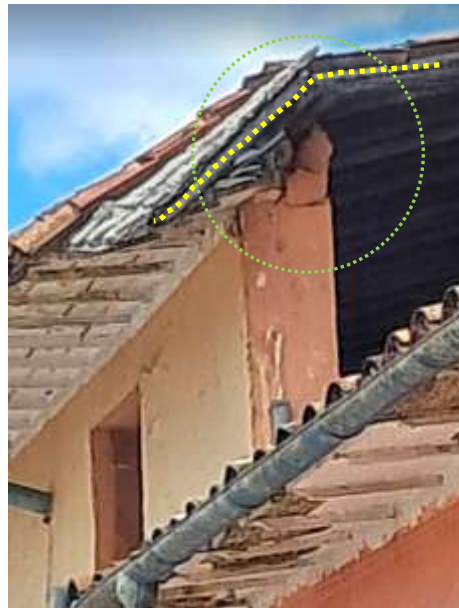
#### MURO TRAMOYA

El tramo del muro afectado perdió la conexión perpendicular que en algo le aportaba el muro de bahareque. Por otra parte, la cabeza del muro en el extremo ha sido afectada por la humedad, por lo que se aprecia pérdida de propiedades mecánicas y desconexión total de los elementos estructurales en ese punto: muro, viga de amarre, alero, cubierta. Al desconectarse el alero y la cubierta, se aumenta el empuje lateral de la cubierta y el empuje vertical del alero. Esto propicia que el muro haya perdido su verticalidad en una magnitud considerable pues se aprecia en la distancia.

El muro por efecto combinado del empuje horizontal de la cubierta y el vertical del alero se fraccionó en tres tramos.

El riesgo mayor radica en que puede presentarse una desconexión total de la cubierta con el muro que propicie un colapso parcial en la cubierta que empuje el tramo del muro hacia la calle 42, provocando una reacción en cadena de muro, alero y cubierta desde una altura de 8 metros.

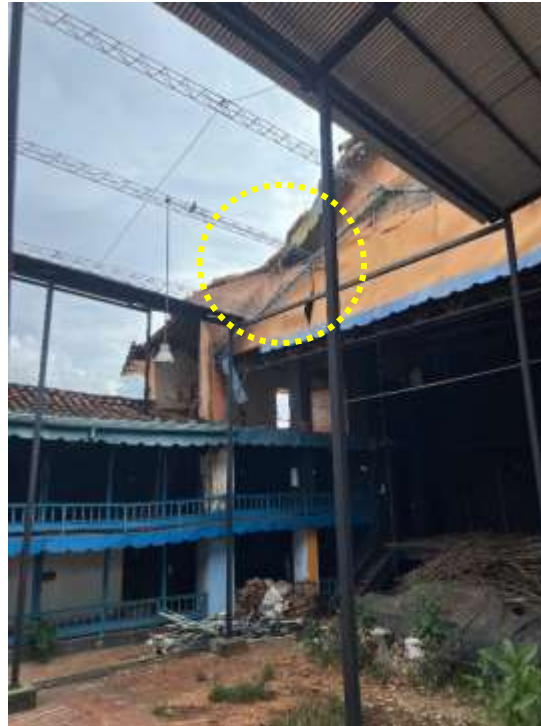
Falla por tracción en el par sur

Es probable que el desplome de la parte superior del muro sur que da a la calle 42 haya jalonado el nodo de maderas que está en el apoyo sur de la cercha No 5, sometiendo al par a una tracción que excedió su capacidad, razón por la cual se fracturó, provocando una reacción en cadena: desestabilización del tornapunta, descuelgue del manto y colapso del recubrimiento frontal de la cercha con bahareque.

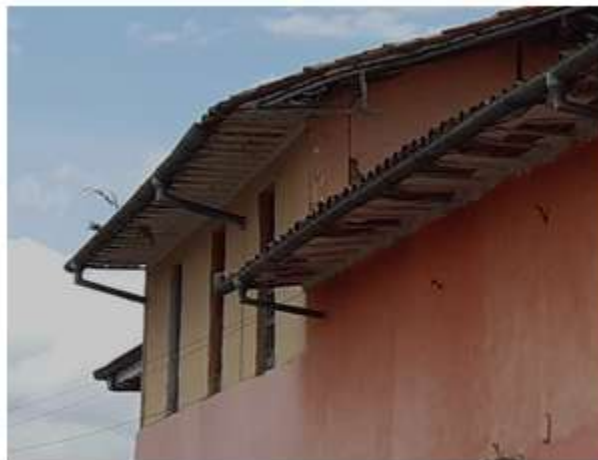
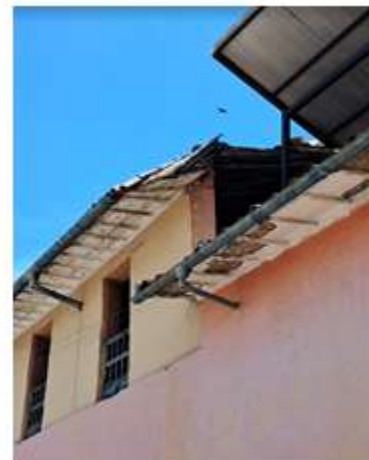
### MURO TRAMOYA

Se aprecia en la imagen del 2021 que la cubierta y el alero estaba en un estado aceptable pero no mantenía el tramo final del canal de recolección de aguas lluvias.

El colapso del muro de bahareque, perpendicular al muro de tapia pisada de la fachada, le quitó soporte a la cubierta y conexión al muro. La pendiente de la cubierta se alteró y provocó una desconexión del alero y el plano de la cubierta en el eje del muro de tapia. La desconexión y el cambio de pendiente conllevó al desplazamiento de las tejas y su caída posterior. Esta situación conduce a la filtración de agua lluvia que esta afectando la cabeza del muro donde está la conexión con la cubierta.

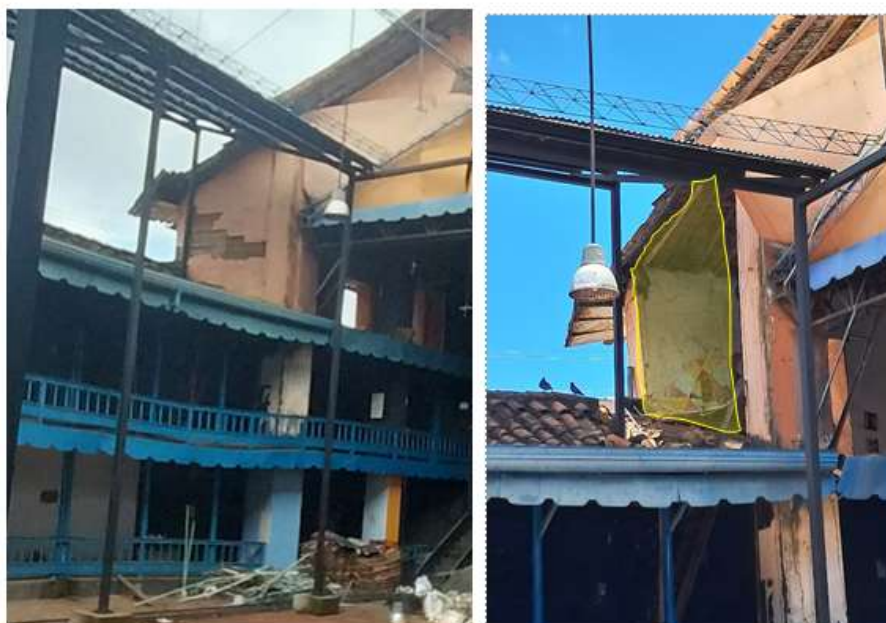
Muro de bahareque colapsado, causa principal del origen del conjunto de patologías
