## ANEXO TÉCNICO

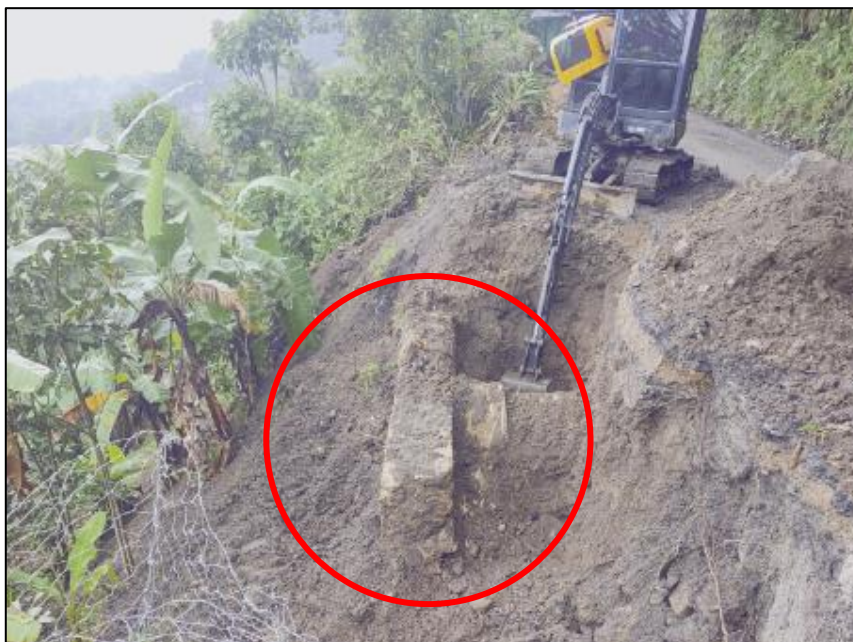
En el desarrollo del proyecto y realizando las excavaciones necesarias para la adecuación de la caja donde se está erigiendo el muro en gaviones, se encontró un elemento estructural el cual no se tenía contemplado en la información previa suministrada del proyecto, dicho elemento es el cabezote de una alcantarilla deshabilitada, la cual no se encuentra en funcionamiento, el elemento en mención cuenta con las siguientes dimensiones:

Ilustración: realizando la excavación de conformación de la caja del terreno se encontró el cabezote de una alcantarilla obsoleta.

- DEMOLICIÓN DE ESTRUCTURAS (INCLUYE CARGUE Y RETIRO DE SOBRANTES A UNA DISTANCIA DE 5KM)

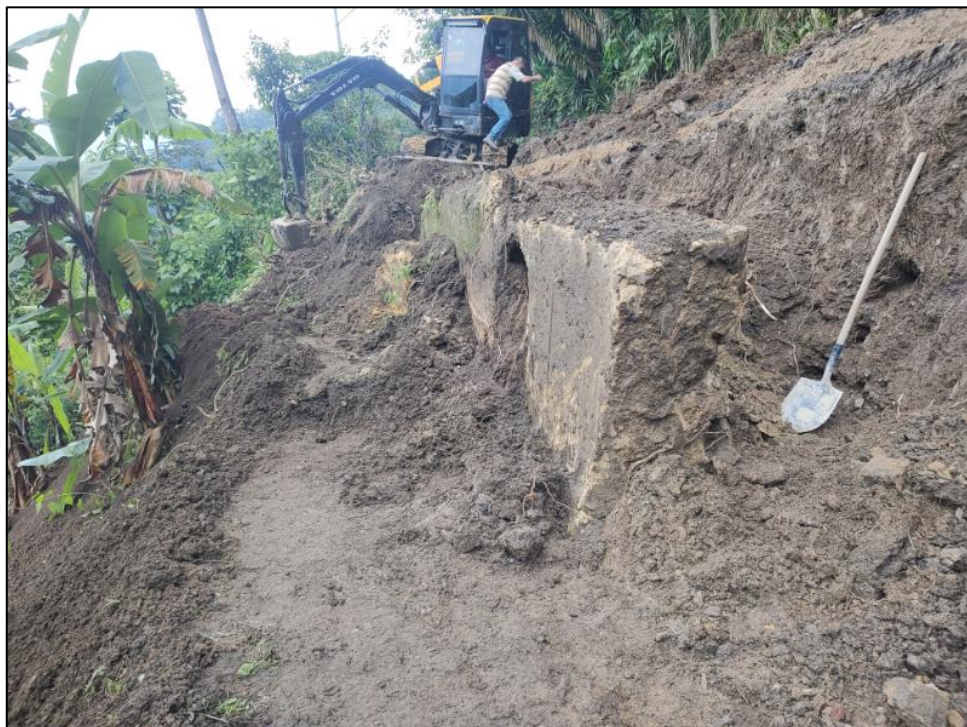
Ilustración: elemento estructural encontrado en la excavación de la caja

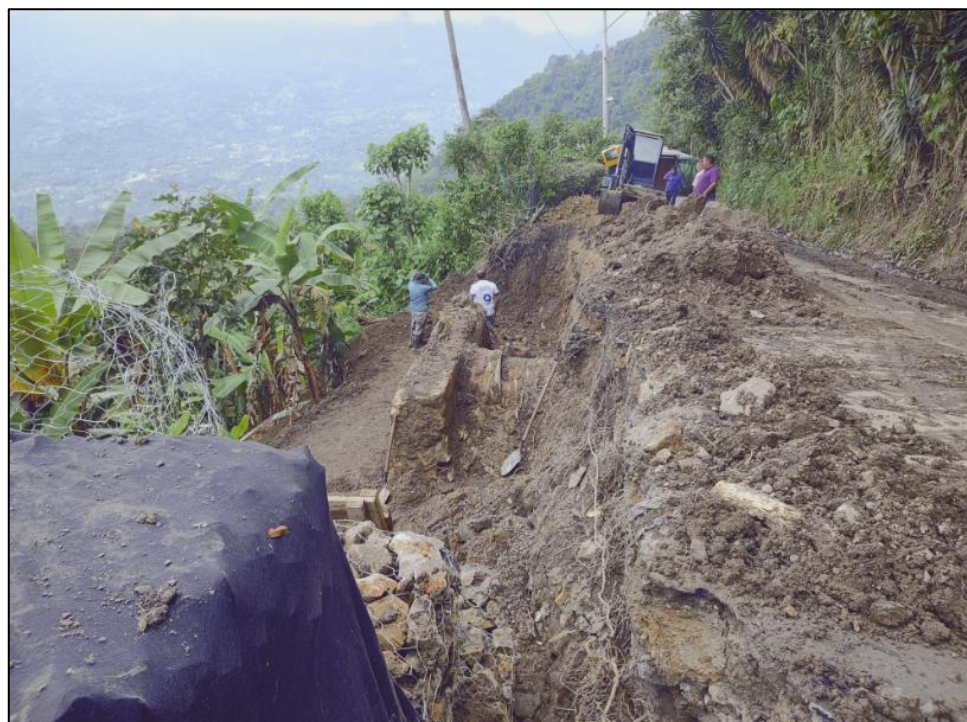
Ilustración: Elemento estructural encontrado al realizar la excavación

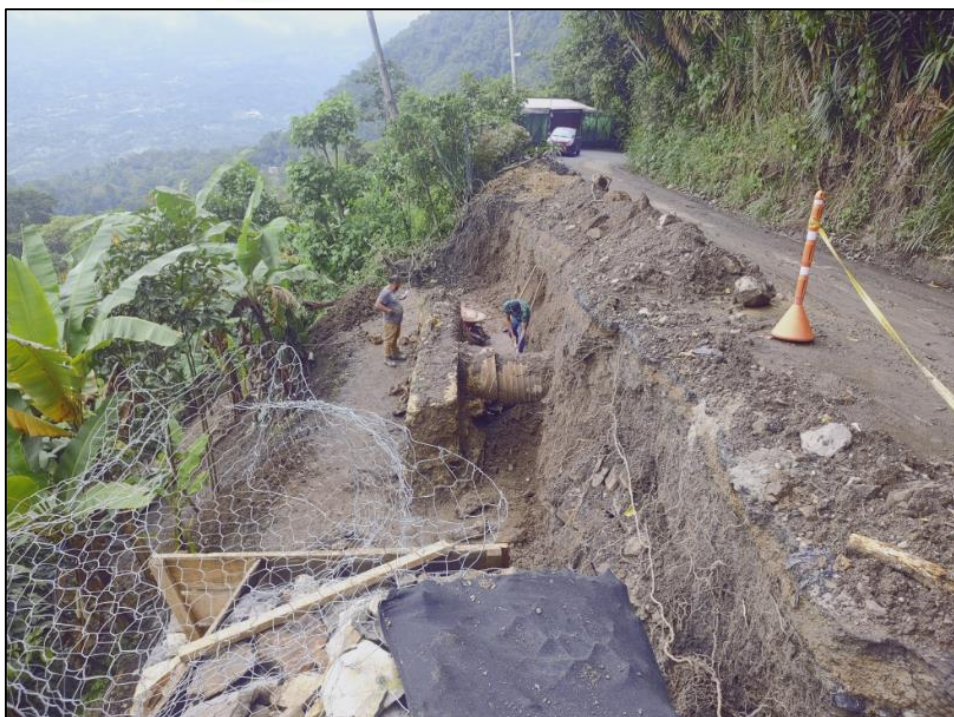
4,00m de largo, 1,80m de alto a la cota base de construcción y un ancho de 0,80m en concreto estructural.

1,40m de largo, 1,20m de alto a la cota base de construcción y un ancho de 0,80m en concreto estructural.

1,50m de largo, 0,80m de alto y un ancho de 0,80m tubo en concreto estructural.

Ilustración: elemento estructural encontrado, incluye muro Aleta y tubo en concreto

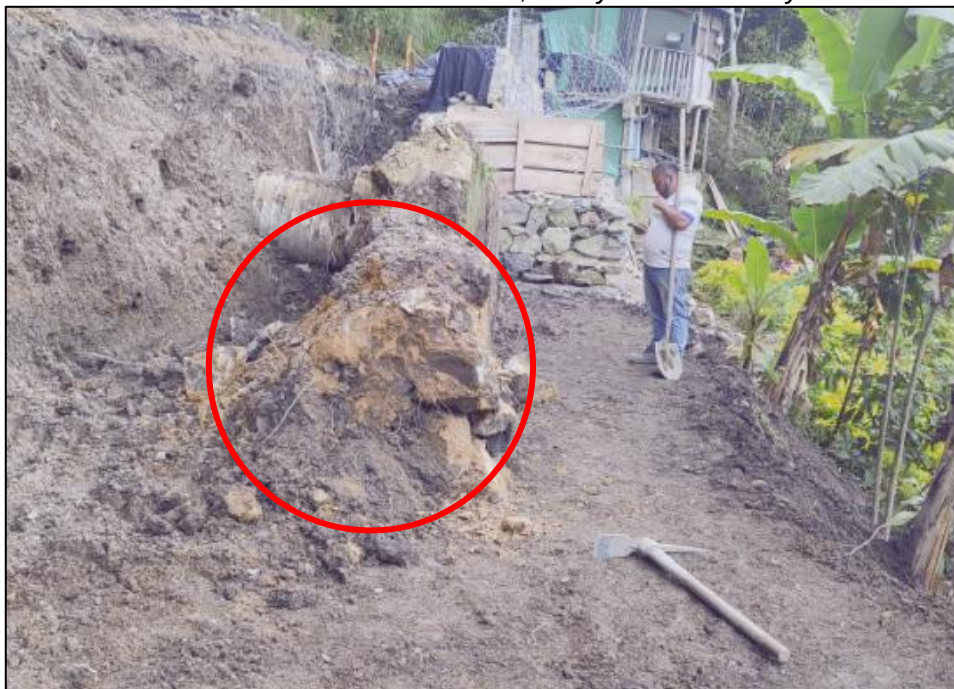
Ilustración: Aleta lateral del elemento estructural encontrado realizando la excavación de la caja

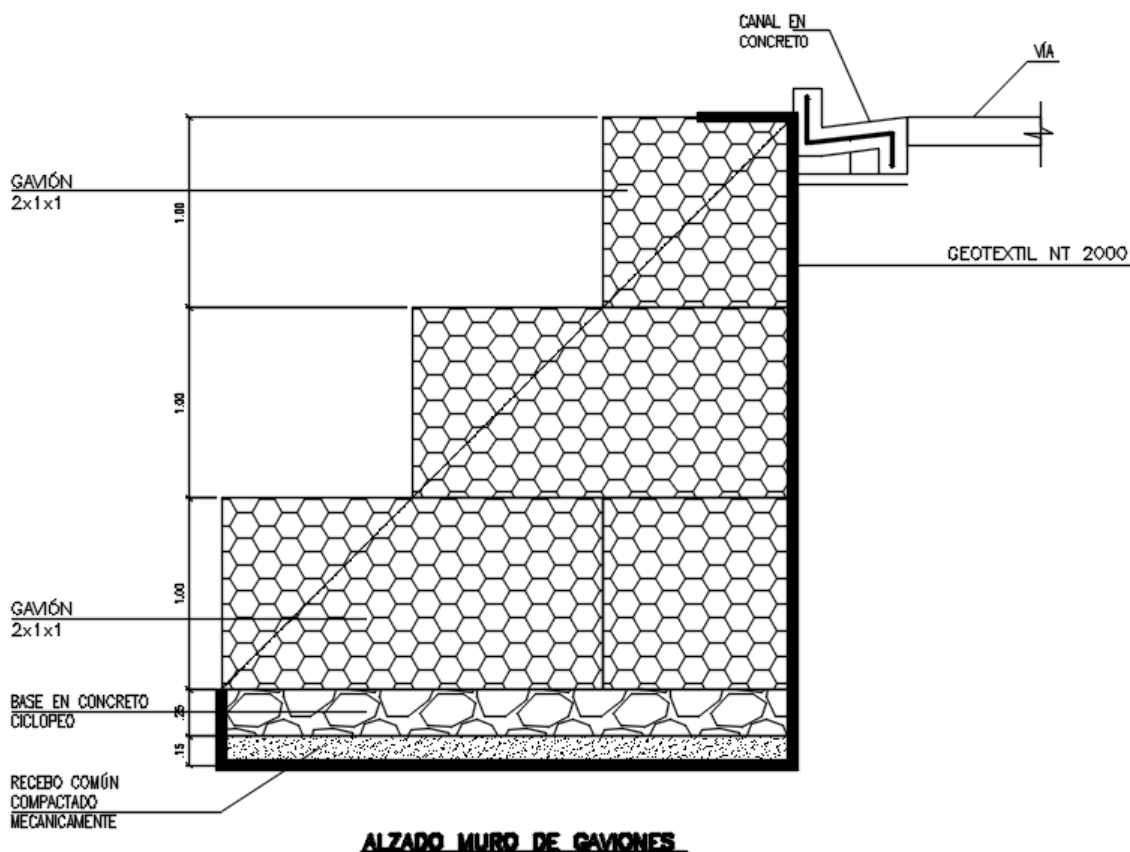
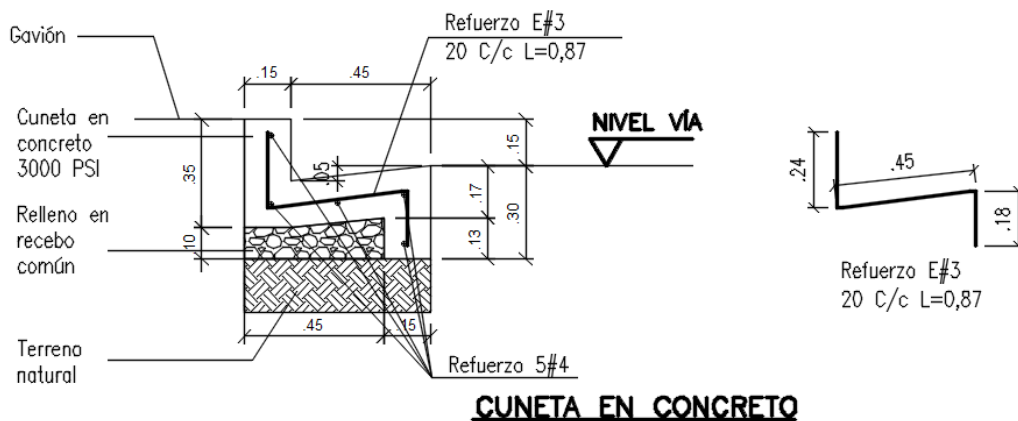
En relación con el comportamiento hidráulico del sector, se observó que las aguas de escorrentía superficial y de precipitación son conducidas de manera natural a través de drenajes transversales sobre la cara del talud superior. No obstante, se evidencia la ausencia de un sistema formal de drenaje superficial en la vía, como cunetas revestidas, así como la inexistencia de obras de drenaje en la coronación del talud, tales como zanjas de coronación o canales colectores.

Esta condición genera que el flujo de agua no sea controlado adecuadamente, permitiendo su infiltración directa en el macizo de suelo y favoreciendo procesos de saturación. En consecuencia, el punto de descarga de estas aguas se concentra en la corona del talud inferior, incrementando las presiones intersticiales y reduciendo la resistencia al corte del terreno en dicha zona. Esta dinámica fue observada de manera generalizada en el conjunto de viviendas ubicadas en la parte media del talud superior, configurando un escenario que propicia la inestabilidad progresiva del sistema.

Lo que se pretende es realizar la construcción de una canal a espaldas del muro en su cota superior y contiguo a la vía que se encuentra allí a fin de evacuar de forma óptima las aguas lluvias que por allí circulan, ya que dicha vía cuenta con una pendiente pronunciada, lo que genera gran cantidad de aguas lluvias corriendo a espaldas del muro.

La cuneta será un elemento en concreto reforzado que contará con un borillo hacia el costado del muro y con una viga hacia el costado de la vía para dejar así una transición entre elementos, como se muestra en las imágenes anteriores.
