**ASUNTO:** Entrega Informe Mensual de actividades correspondientes al periodo (01-01-2026 hasta 31-01-2026). Enero de 2026.

**Objeto:** Administración vial de las carreteras nacionales a cargo de La Dirección Territorial Cauca, Grupo AMV 6 Lote 5

**Carreteras:** 25CC02 TIMBÍO – EL HATO – EL TABLÓN (Alternas a la Troncal de Occidente)  
25CC04 POPAYÁN – EL ROSARIO (Conexión Costa Pacífica - Troncal de Occidente)  
25CC15 ROSAS – LA SIERRA – LA VEGA- SAN SEBASTIÁN – SANTIAGO (Transversal Rosas Condagua)

# INFORME MENSUAL N°18 CORRESPONDIENTE AL MES DE ENERO DE 2026 ADMINISTRACIÓN VIAL 6

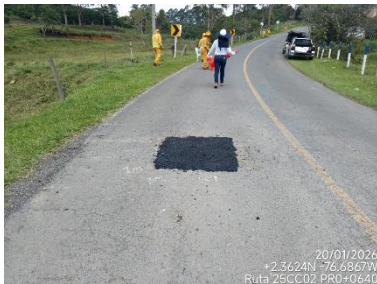
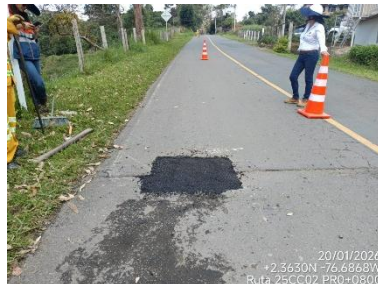
| 25CC02 TIMBÍO – EL HATO – EL TABLÓN | | |
|---|---|---|
| <p>Estado del pavimento PR+0090.<br/>Pavimento presenta buen estado,</p> <p>21 ene 2026 10:42 p. m.</p> | <p>Estado del pavimento PR0+0640<br/>Bache intervenido</p> <p>20/01/2026<br/>+2.3624N -76.6867W<br/>Ruta 25CC02 PR0+0640</p> | <p>Estado del pavimento PR0+0800<br/>Bache intervenido</p> <p>20/01/2026<br/>+2.3630N -76.6868W<br/>Ruta 25CC02 PR0+0800</p> |

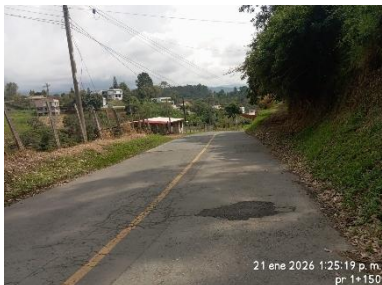
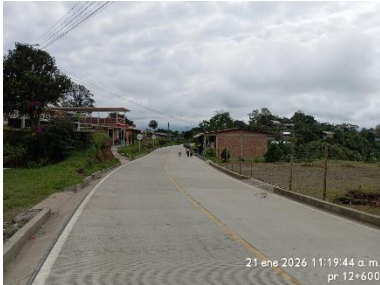
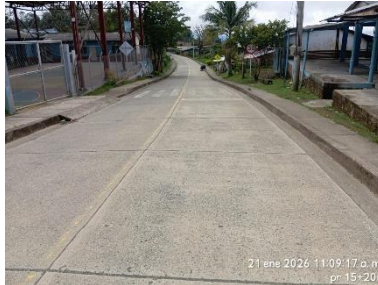
| 25CC02 TIMBÍO – EL HATO – EL TABLÓN | | |
|---|---|---|
| <p>Estado del pavimento flexible<br/>PR1+0150. Buena transitabilidad</p> <p>21 ene 2026 1:25:19 p. m.<br/>pr 1+150</p> | <p>Estado del pavimento rígido<br/>PR12+0600. Buena transitabilidad</p> <p>21 ene 2026 11:19:44 a. m.<br/>pr 12+600</p> | <p>Estado del pavimento rígido<br/>PR15+0200. Buena transitabilidad</p> <p>21 ene 2026 11:09:17 a. m.<br/>pr 15+200</p> |

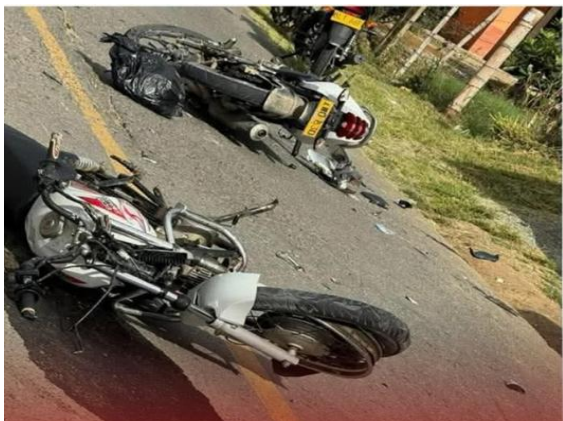
El día 19 de enero de 2026, aproximadamente a las 09:00 horas, se presentó un choque frontal entre dos motocicletas en el sector El Hato, municipio de Timbío (Cauca), en las inmediaciones de la estación de servicio Terpel Las Palmas, a la altura del PR 2+0830 de la vía.

Vehículos involucrados

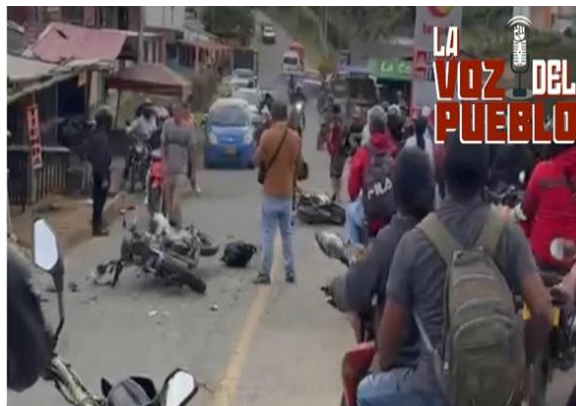
Vista general

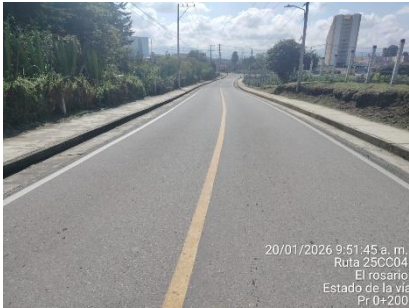
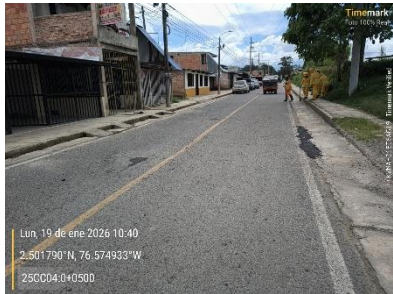
| 25CC04 POPAYÁN – EL ROSARIO | |
|---|---|
| <p><i>PR0+0200. Pavimento flexible en buen estado</i></p> <p>20/01/2026 9:51:45 a. m.<br/>Ruta 25CC04<br/>El rosario<br/>Estado de la vía<br/>Pr 0+200</p> | <p><i>PR0+0500. Pavimento flexible en buen estado</i></p> <p>Lun, 19 de ene 2026 10:40<br/>2.501790°N, 76.574933°W<br/>25CC04.0+0500</p> |

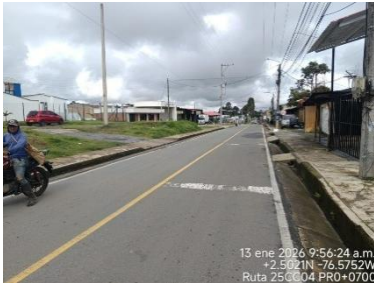
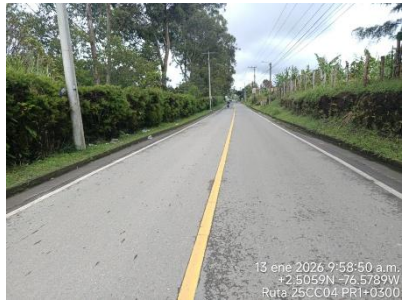
| 25CC04 POPAYÁN – EL ROSARIO | |
|---|---|
| <p><i>PR0+0700 Pavimento flexible en buen estado</i></p> <p>13 ene 2026 9:56:24 a.m.<br/>+2.50221N -76.5752W<br/>Ruta 25CC04 PR0+0700</p> | <p><i>PR1+0300. Pavimento flexible en buen estado</i></p> <p>13 ene 2026 9:58:50 a.m.<br/>+2.5059N -76.5789W<br/>Ruta 25CC04 PR1+0300</p> |

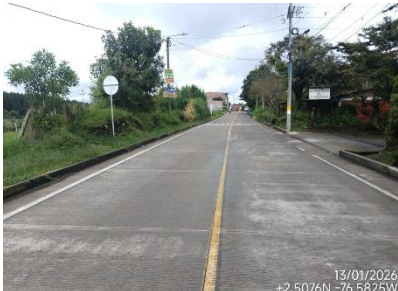
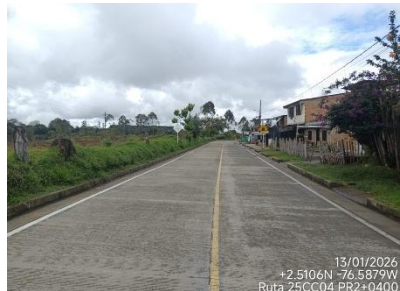
| 25CC04 POPAYÁN – EL ROSARIO | |
|---|---|
| <p><i>PR1+0700. Pavimento rígido en buen estado</i></p> <p>13/01/2026<br/>+2.5076N -76.5825W</p> | <p><i>PR2+0400 Pavimento rígido en buen estado</i></p> <p>13/01/2026<br/>+2.5106N -76.5879W<br/>Ruta 25CC04 PR2+0400</p> |

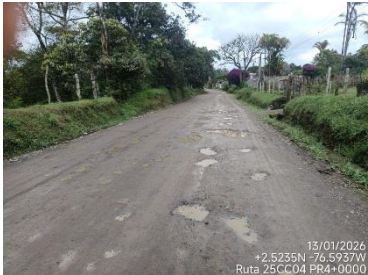
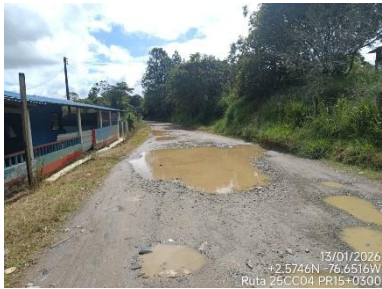
Actualmente este tramo se encuentra en mal estado, la vía presenta baches, cabezas duras, pérdida de afirmado, es necesario realizar un mantenimiento urgente para darle más funcionalidad a la vía. Actualmente se está interviniendo entre el PR6+0000 y el PR11+0000

| 25CC04 POPAYÁN – EL ROSARIO | |
|---|---|
| <p>PR4+0000. Tramo presenta baches</p> <p>13/01/2026<br/>+2.5235N -76.5937W<br/>Ruta 25CC04 PR4+0000</p> | <p>PR15+0300. Tramo en mal estado. Presenta baches</p> <p>13/01/2026<br/>+2.5746N -76.6516W<br/>Ruta 25CC04 PR15+0300</p> |

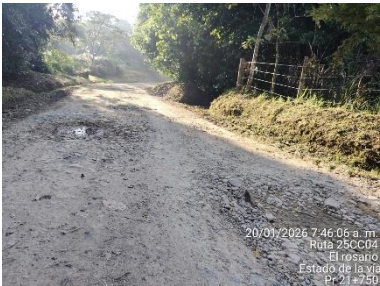
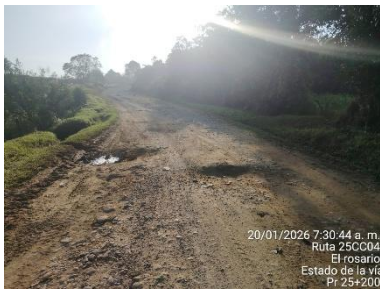
| 25CC04 POPAYÁN – EL ROSARIO | |
|---|---|
| <p>PR21+0750. Tramo presenta baches.</p> <p>20/01/2026 7:46:06 a.m.<br/>Ruta 25CC04<br/>El Rosario<br/>Estado de la vía<br/>Pr 21+750</p> | <p>PR25+0200. Tramo presenta baches.</p> <p>20/01/2026 7:30:44 a.m.<br/>Ruta 25CC04<br/>El Rosario<br/>Estado de la vía<br/>Pr 25+200</p> |

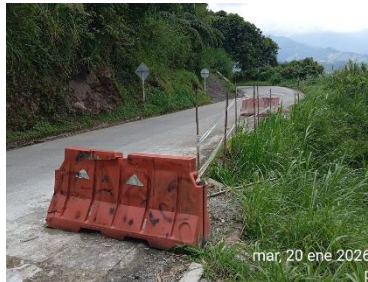
*Socavación Necesidades de la carretera PR18+0100*

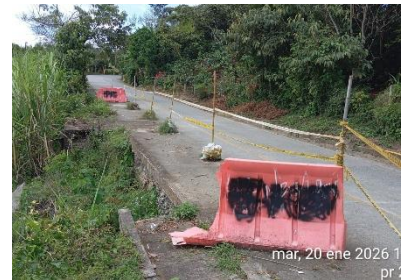
*. Inestabilidad talud superior PR21+0346.*

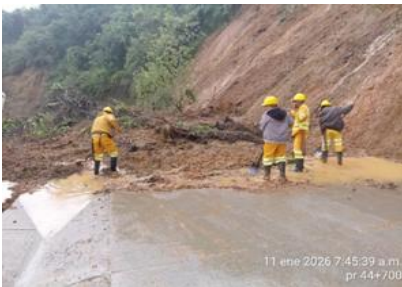
| | <b>Descripción del Evento:</b> Cierre total por deslizamiento sobre la calzada. |
| | <b>Estado:</b> Cierre total en atención |

**Plan de Acción:** Señalización con personal de mantenimiento rutinario y atención con maquinaria amarilla mediante contrato 1001-2021

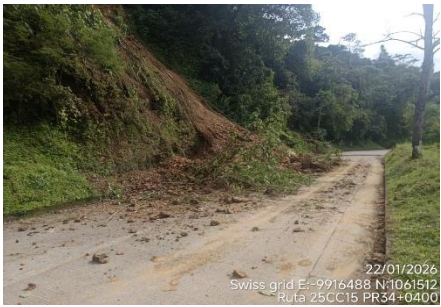
| | <p><b>Descripción del Evento:</b> Cierre parcial por deslizamiento sobre la calzada, caída de árboles y material</p> <p><b>Estado:</b> Cierre parcial atendido mediante contrato 1001-2021</p> <p><b>Rutas Alternas:</b> NA.</p> |

| <p><b>Plan de Acción:</b><br/>Señalización con personal de mantenimiento rutinario, se atendió mediante contrato 1001-2021</p> | |
