**ASUNTO:** Entrega Informe Mensual de actividades correspondientes al periodo (01-02-2026 hasta 29-01-2026). Febrero de 2026.

**Referencia:** Contrato 1916-2024. Contrato suspendido el 12 de septiembre de 2025. Reinicio el 31 de octubre de 2025

**Objeto:** Administración vial de las carreteras nacionales a cargo de La Dirección Territorial Cauca, Grupo AMV 6 Lote 5

**INFORME MENSUAL N°19  
CORRESPONDIENTE AL MES DE FEBRERO DE 2026  
ADMINISTRACIÓN VIAL 6**

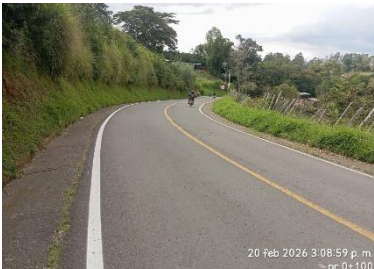
| <b>25CC02 TIMBÍO – EL HATO – EL TABLÓN</b> | | |
|---|---|---|
| <p><i>Estado del pavimento PR+0100. Pavimento presenta buen estado,</i></p> | <p><i>Estado del pavimento PR1+0500 Bache intervenido</i></p> | <p><i>Estado del pavimento PR2+0400</i></p> |

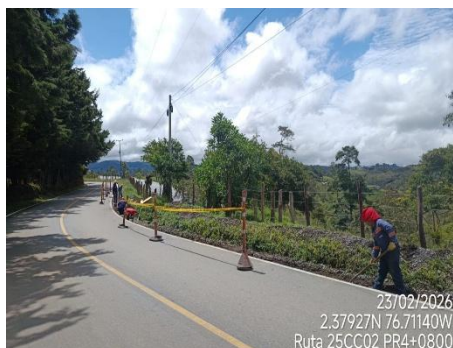
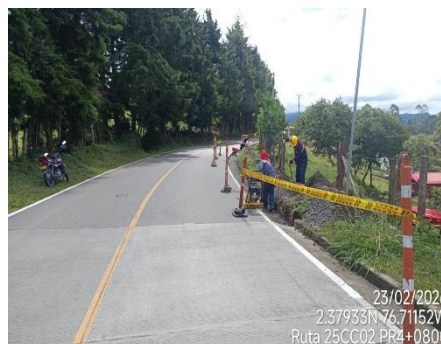
### Construcción de cunetas PR4+0800

| <b>Actividades:</b> | Construcción de cunetas |

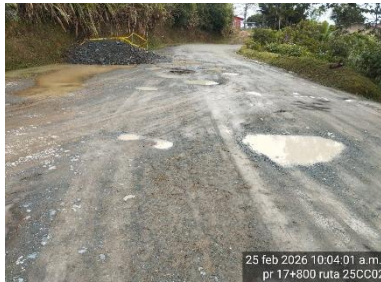
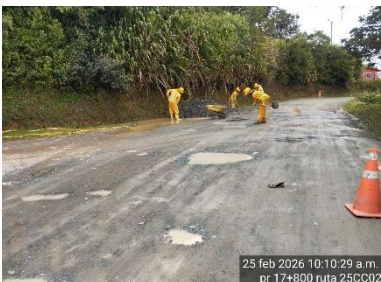
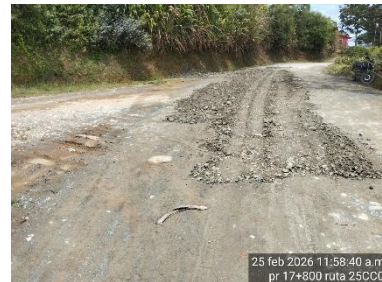
| <b>COOPERATIVA DE TRABAJO ASOCIADO HORIZONTE (PR0+000- PR19+0150)</b> | | |
|---|---|---|
| <b>Bacheo PR17+0800 (ANTES)</b><br> | <b>Parqueo PR17+0800 (DURANTE)</b><br> | <b>Parqueo PR17+0800 (DESPUÉS)</b><br> |

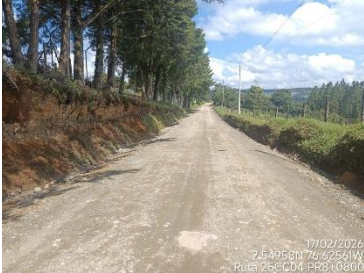
| 25CC04 POPAYÁN – EL ROSARIO | |
|---|---|
| <p>PR8+0800. Tramo en buen estado</p> | <p>PR12+0300. Tramo en mal estado. Presenta cabezas duras</p> |

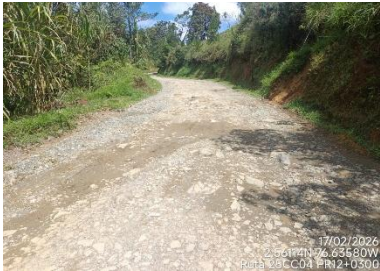
Actualmente este tramo se encuentra en mal estado, la vía presenta baches, cabezas duras, perdida de afirmado, es necesario realizar un mantenimiento urgente para darle más funcionalidad a la vía. Actualmente se está interviniendo entre el PR6+0000 y el PR11+0000

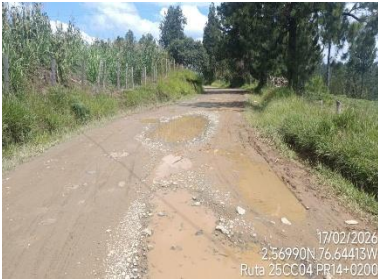
| 25CC04 POPAYÁN – EL ROSARIO | |
|---|---|
| <p>PR14+0200. Tramo presenta baches.</p> | <p>PR26+0300. Tramo presenta baches.</p> |

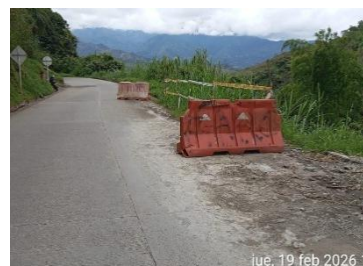
*Necesidades de la carretera  
PR19+0750*

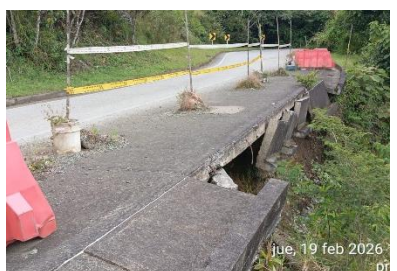
*. Inestabilidad talud superior  
PR21+0346.*

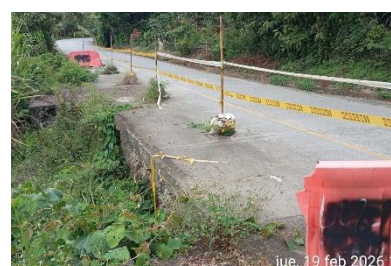
*Necesidades de la carretera  
PR22+0395*

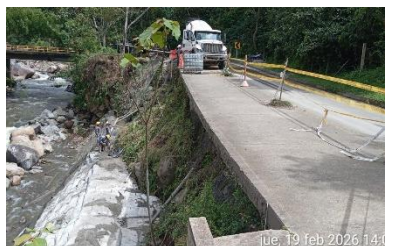
*Necesidades de la carretera  
PR35+0500*

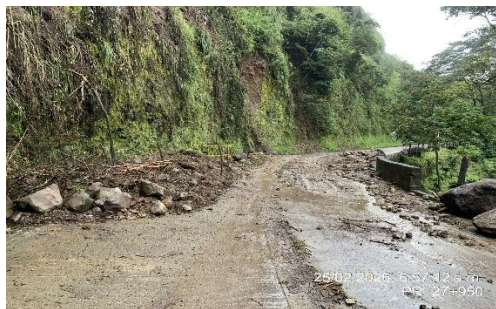
**Causa:** Lluvias.

**Descripción del Evento:** Cierre parcial por deslizamiento sobre la calzada.

**Estado:** Cierre parcial en atención

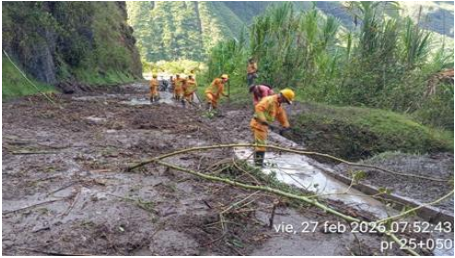
| | <p><b>Descripción del Evento:</b> Cierre parcial por deslizamiento sobre la calzada, caída de árboles y material</p> <p><b>Estado:</b> Cierre parcial atendido mediante contrato 1001-2021 y apoyo de la cooperativa el Diviso</p> <p><b>Rutas Alternas:</b> NA.</p> |

| <p><b>Plan de Acción:</b><br/>Señalización con personal de mantenimiento rutinario, se atendió mediante contrato 1001-2021</p> | |

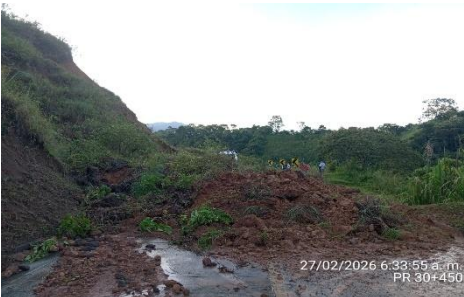
**Causa:** Lluvias.

| | <p><b>Descripción del Evento:</b> Cierre parcial por deslizamiento sobre la calzada, caída de árboles y material</p> <p><b>Estado:</b> Cierre parcial atendido mediante contrato 1001-2021 y apoyo de la cooperativa Altamira</p> <p><b>Rutas Alternas:</b> NA.</p> |

| <p><b>Plan de Acción:</b><br/>Señalización con personal de mantenimiento rutinario, se atendió mediante contrato 1001-2021</p> | |

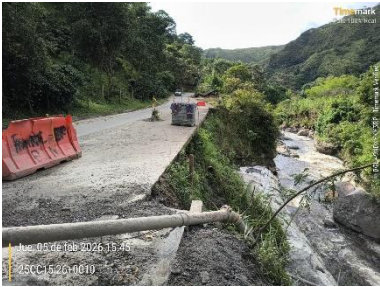
| REGISTRO FOTOGRAFICO CONTRATO 1001-2021 | | |
|---|---|---|
| <p><i>Instalación de formaletas PR 50+0200</i></p> | <p><i>Atención de socavación en el PR 26+0090</i></p> | <p><i>Construcción de cunetas PR49+0600</i></p> |
