**ASUNTO:** Entrega Informe Mensual de actividades correspondientes al periodo (01-03-2026 hasta 31-03-2026). Marzo de 2026.

**Referencia:** Contrato 1916-2024. Contrato suspendido el 12 de septiembre de 2025. Reinicio el 31 de octubre de 2025

**Objeto:** Administración vial de las carreteras nacionales a cargo de La Dirección Territorial Cauca, Grupo AMV 6 Lote 5

**INFORME MENSUAL N°20  
CORRESPONDIENTE AL MES DE MARZO DE 2026  
ADMINISTRACIÓN VIAL 6**

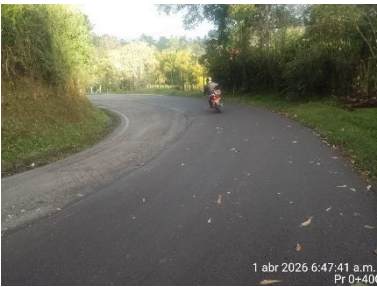
| <b>25CC02 TIMBÍO – EL HATO – EL TABLÓN</b> | | |
|---|---|---|
| <p><i>Estado del pavimento PR+0400. Parcheo en buen estado,</i></p> | <p><i>Estado del pavimento PR0+0600 baches</i></p> | <p><i>Estado del pavimento PR3+0400</i></p> |

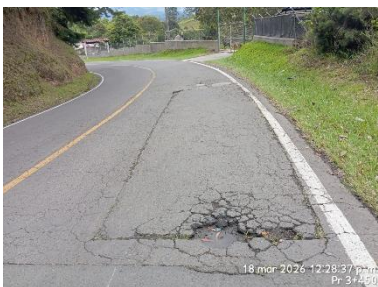
Continúa incrementándose los daños existentes en el primer tramo en pavimento asfáltico, mediante insumos se realizó parcheo con asfalto frío, con el fin de disminuir el riesgo de accidentalidad, la señalización horizontal se encuentra en buen estado la línea central la cual fue pintada con recursos de insumos, de igual manera la pintura de las líneas de borde, el tramo presenta piel de cocodrilo, desgaste superficial, baches entre otros daños. Es importante seguir atendiendo los daños más críticos, principalmente los baches que incrementan el riesgo de accidentalidad. Los días 30 y 31 de marzo se realizó un parcheo mediante el contrato No 4121-2024.

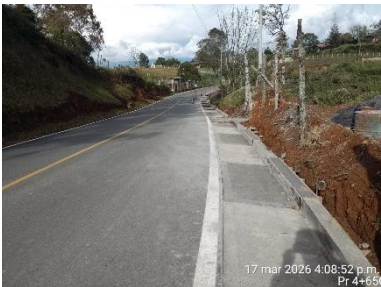
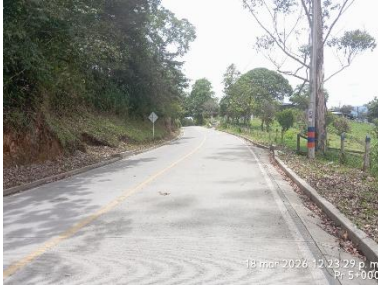
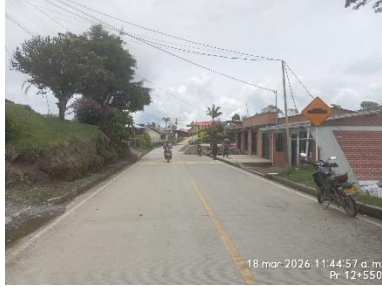
| <b>25CC02 TIMBÍO – EL HATO – EL TABLÓN</b> | | |
|---|---|---|
| <p><i>Estado del pavimento flexible PR4+0650. Buena transitabilidad</i></p> | <p><i>Estado del pavimento rígido PR5+0000. Buena transitabilidad</i></p> | <p><i>Estado del pavimento rígido PR12+0550. Buena transitabilidad</i></p> |

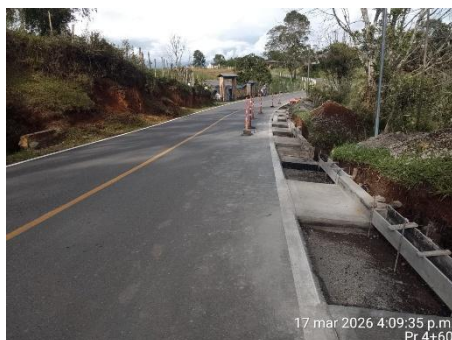
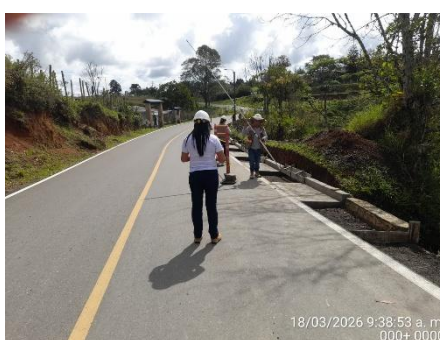
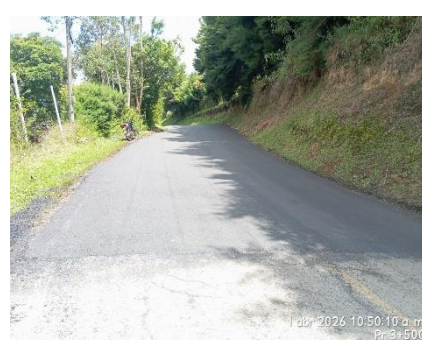
### **Construcción de cunetas PR4+0600 y parcheo**

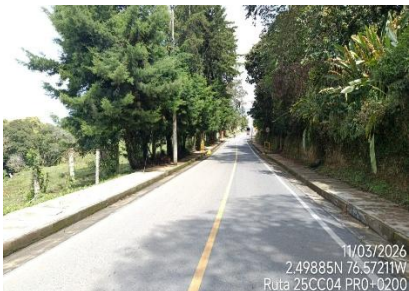
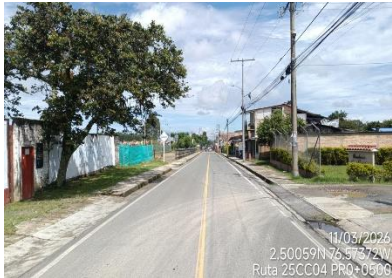
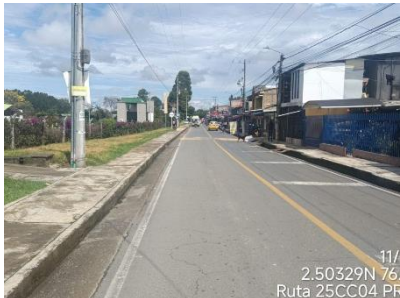
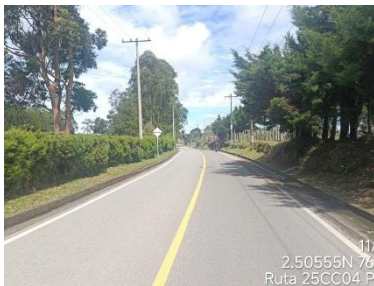
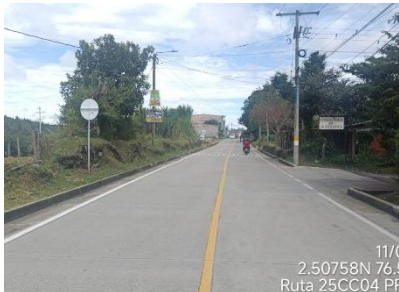
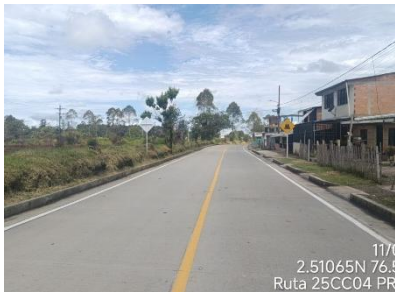
| 25CC04 POPAYÁN – EL ROSARIO | |
|---|---|
| <p><i>PR0+0200. Pavimento flexible en buen estado</i></p> | <p><i>PR0+0500. Pavimento flexible en buen estado</i></p> |
| <p><i>PR0+08500 Pavimento flexible en buen estado</i></p> | <p><i>PR1+0300. Pavimento flexible en buen estado</i></p> |
| <p><i>PR1+0750. Pavimento rígido en buen estado</i></p> | <p><i>PR2+0400 Pavimento rígido en buen estado</i></p> |

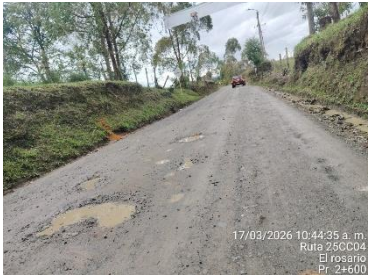
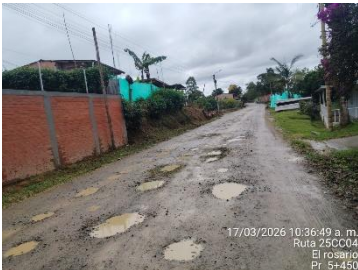
Actualmente este tramo se encuentra en mal estado, la vía presenta baches, cabezas duras, pérdida de afirmado, es necesario realizar un mantenimiento urgente para darle más funcionalidad a la vía. Actualmente se está interviniendo entre el PR6+0000 y el PR11+0000

| 25CC04 POPAYÁN – EL ROSARIO | |
|---|---|
| <p>PR2+0600. Tramo presenta baches</p> <p>17/03/2026 10:44:35 a. m.<br/>Ruta 25CC04<br/>El Rosario<br/>Pr 2+600</p> | <p>PR5+0450. Tramo en mal estado. Presenta baches</p> <p>17/03/2026 10:36:49 a. m.<br/>Ruta 25CC04<br/>El Rosario<br/>Pr 5+450</p> |

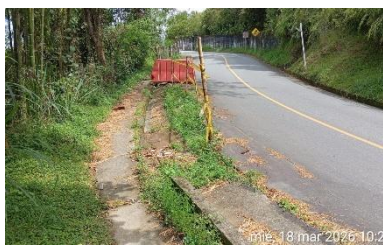
*Necesidades de la carretera  
PR18+0070.*

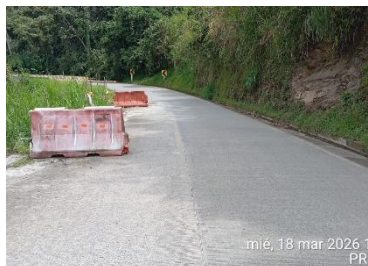
*Necesidades de la carretera  
PR19+0750*

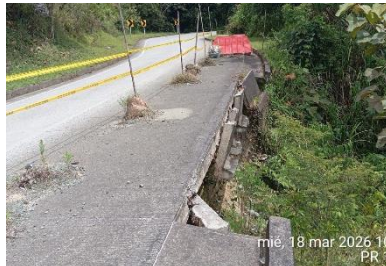
*. Inestabilidad talud superior  
PR21+0346.*

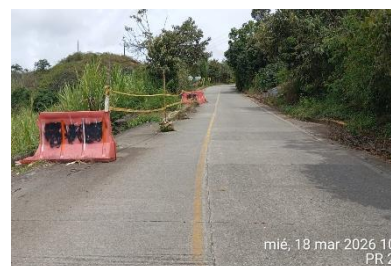
*Necesidades de la carretera  
PR22+0395*

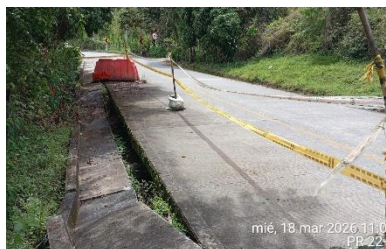
*Necesidades de la carretera  
PR26+0090*

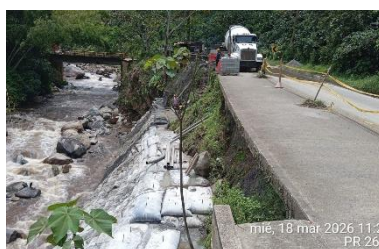
*Necesidades de la carretera  
PR35+0500*

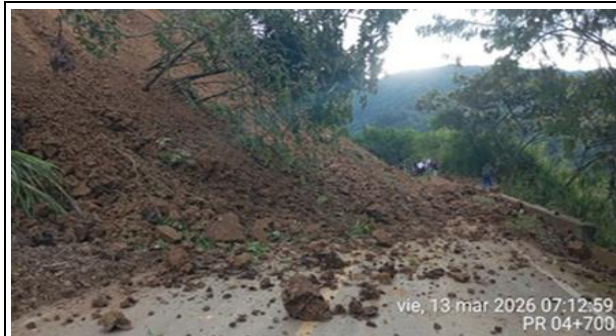
Descripción del Evento: Cierre total por deslizamiento sobre la calzada.

Estado: Cierre atendido

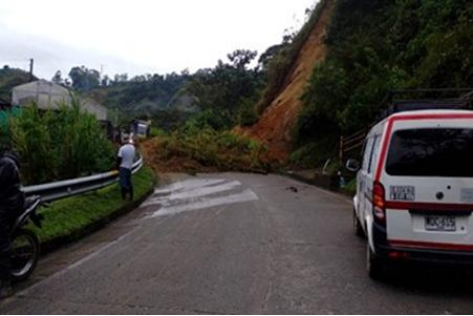
| | <p><b>Descripción del Evento:</b> Cierre total por deslizamiento sobre la calzada, caída de árboles y material</p> <p><b>Estado:</b> Cierre total atendido mediante contrato 1001-2021 y apoyo de la cooperativa Altamira</p> <p><b>Rutas Alternas:</b> NA.</p> |

| <p><b>Plan de Acción:</b><br/>Señalización con personal de mantenimiento rutinario, se atendió mediante contrato 1001-2021</p> | |

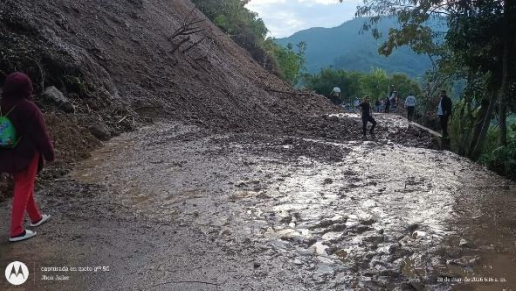
| | <p><b>Descripción del Evento:</b> Cierre total por deslizamiento sobre la calzada, caída de material</p> <p><b>Estado:</b> Cierre total atendido mediante contrato 1001-2021 y apoyo de la cooperativa Diviso</p> <p><b>Rutas Alternas:</b> NA.</p> |

| <p><b>Plan de Acción:</b><br/>Señalización con personal de mantenimiento rutinario, se atendió mediante contrato 1001-2021</p> | |
