**ASUNTO:** Entrega Informe Mensual de actividades correspondientes al periodo (01-04-2026 hasta 30-04-2026). Abril de 2026.

**Referencia:** Contrato 1916-2024. Contrato suspendido el 12 de septiembre de 2025. Reinicio el 31 de octubre de 2025

**Objeto:** Administración vial de las carreteras nacionales a cargo de La Dirección Territorial Cauca, Grupo AMV 6 Lote 5

**INFORME MENSUAL N°21  
CORRESPONDIENTE AL MES DE ABRIL DE 2026  
ADMINISTRACIÓN VIAL 6**

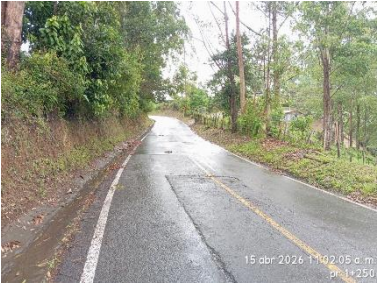
| <b>25CC02 TIMBÍO – EL HATO – EL TABLÓN</b> | | |
|---|---|---|
| <p><i>Estado del pavimento PR1+0250. en buen estado,</i></p> | <p><i>Estado del pavimento PR1+0800 baches</i></p> | <p><i>Estado del pavimento PR3+0950</i></p> |

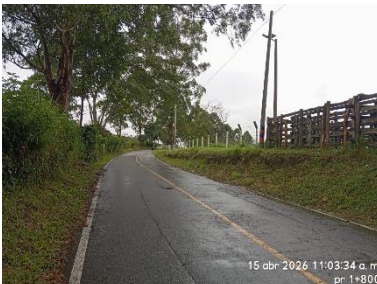
Continúan incrementándose los daños existentes en el primer tramo en pavimento asfáltico, es necesario programar mediante insumos parcheo con asfalto frio, con el fin de disminuir el riesgo de accidentalidad, la señalización horizontal se encuentra en buen estado, el tramo presenta piel de cocodrilo, desgaste superficial, baches entre otros daños. Es importante seguir atendiendo los daños más críticos, principalmente los baches que incrementan el riesgo de accidentalidad.

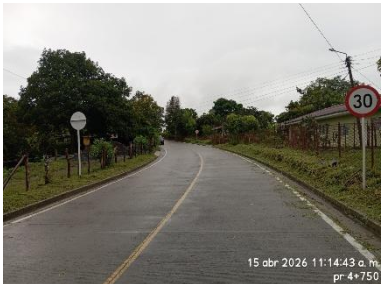
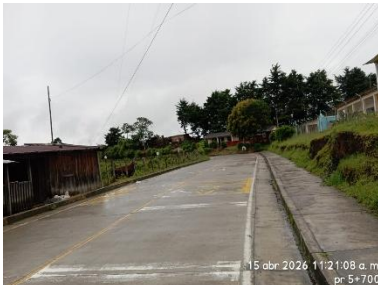
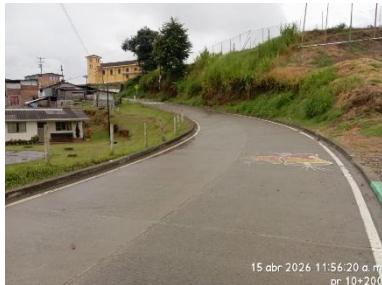
Los tramos en Concreto rígido se encuentran en buen estado.

| <b>25CC02 TIMBÍO – EL HATO – EL TABLÓN</b> | | |
|---|---|---|
| <p><i>Estado del pavimento rígido PR4+0750. Buena transitabilidad</i></p> | <p><i>Estado del pavimento rígido PR5+7000. Buena transitabilidad</i></p> | <p><i>Estado del pavimento rígido PR10+0200. Buena transitabilidad</i></p> |

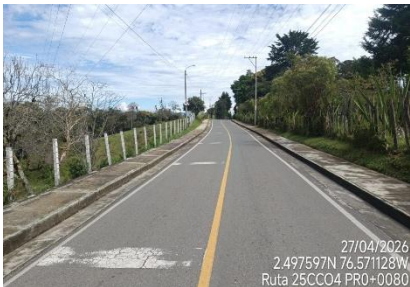
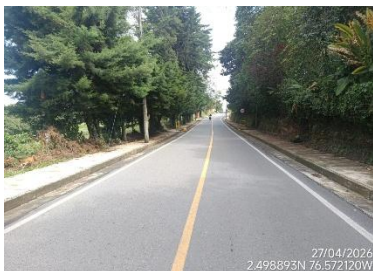
| 25CC04 POPAYÁN – EL ROSARIO | |
|---|---|
| <p><i>PR0+0080. Pavimento flexible en buen estado</i></p> <p>27/04/2026<br/>2.497597N 76.571128W<br/>Ruta 25CC04 PR0+0080</p> | <p><i>PR0+0200. Pavimento flexible en buen estado</i></p> <p>27/04/2026<br/>2.498893N 76.572120W</p> |

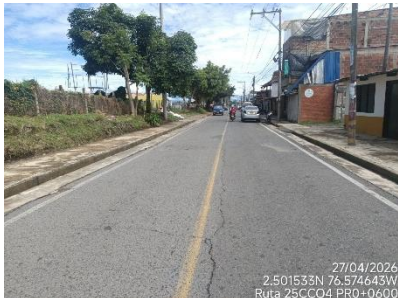
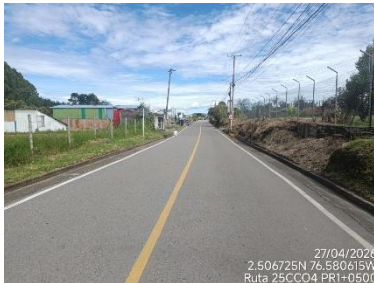
| 25CC04 POPAYÁN – EL ROSARIO | |
|---|---|
| <p><i>PR0+0600 Pavimento flexible en buen estado</i></p> <p>27/04/2026<br/>2.501533N 76.574643W<br/>Ruta 25CC04 PR0+0600</p> | <p><i>PR1+0500. Pavimento flexible en buen estado</i></p> <p>27/04/2026<br/>2.506725N 76.580615W<br/>Ruta 25CC04 PR1+0500</p> |

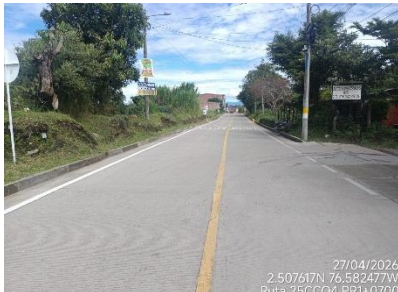
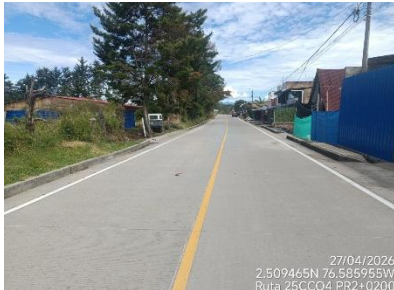
| 25CC04 POPAYÁN – EL ROSARIO | |
|---|---|
| <p><i>PR1+0700. Pavimento rígido en buen estado</i></p> <p>27/04/2026<br/>2.507617N 76.582477W<br/>Ruta 25CC04 PR1+0700</p> | <p><i>PR2+0200 Pavimento rígido en buen estado</i></p> <p>27/04/2026<br/>2.509465N 76.585955W<br/>Ruta 25CC04 PR2+0200</p> |

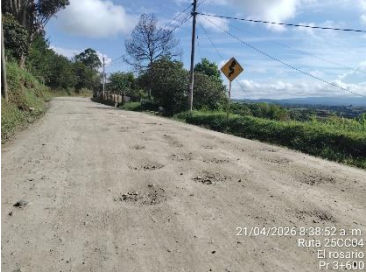
Actualmente este tramo se encuentra en mal estado, la vía presenta baches, cabezas duras, pérdida de afirmado, es necesario realizar un mantenimiento urgente para darle más funcionalidad a la vía.

| 25CC04 POPAYÁN – EL ROSARIO | |
|---|---|
| <p>PR3+0600. Tramo presenta baches</p> <p>21/04/2026 8:38:52 a. m.<br/>Ruta 25CC04<br/>El Rosario<br/>Pr 3+600</p> | <p>PR4+0500. Tramo en mal estado. Presenta baches</p> <p>21/04/2026 8:36:19 a. m.<br/>Ruta 25CC04<br/>El 4+500</p> |

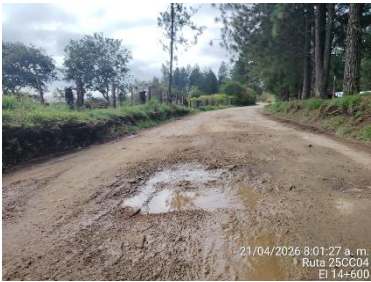
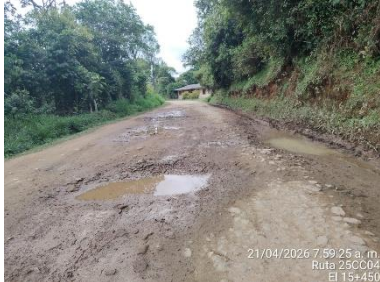
| 25CC04 POPAYÁN – EL ROSARIO | |
|---|---|
| <p>PR14+0600. Tramo presenta baches.</p> <p>21/04/2026 8:01:27 a. m.<br/>Ruta 25CC04<br/>El 14+600</p> | <p>PR15+0450. Tramo intervenido.</p> <p>21/04/2026 7:59:25 a. m.<br/>Ruta 25CC04<br/>El 15+450</p> |

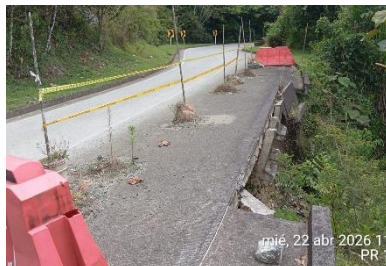
*Necesidades de la carretera  
PR19+0750*

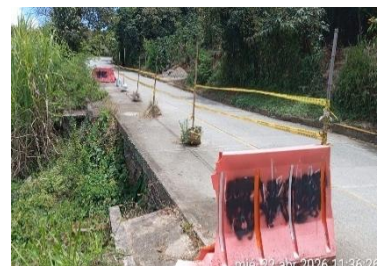
*. Inestabilidad talud superior  
PR21+0346.*

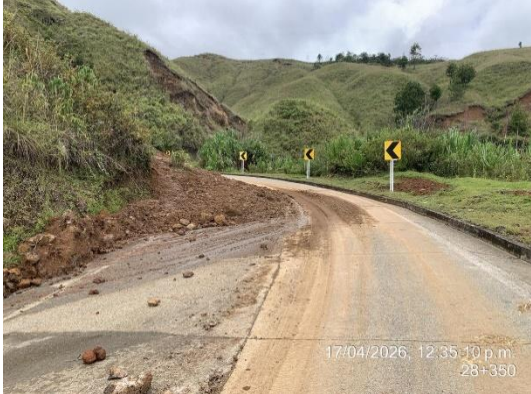
*Estado inicial de la emergencia en el PR 28+0350.*

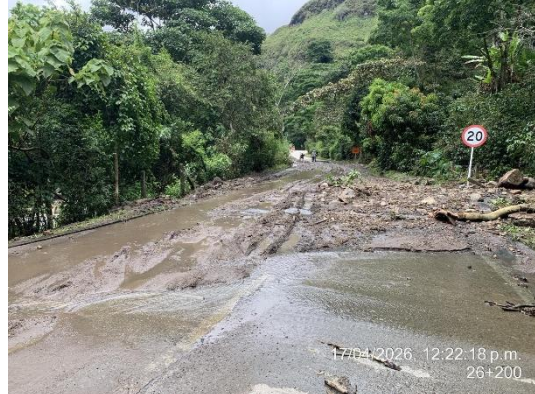
*Estado de la emergencia en el PR 26+0200.*

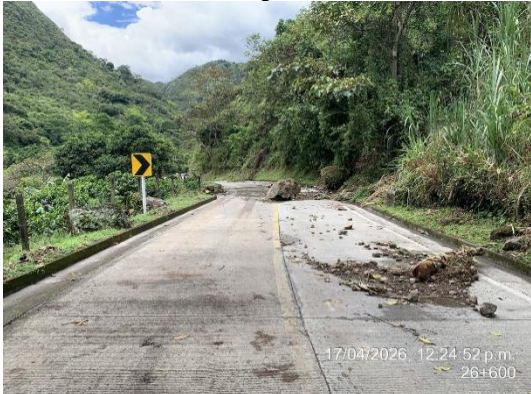
*Estado inicial de la emergencia en el PR 26+0600.*

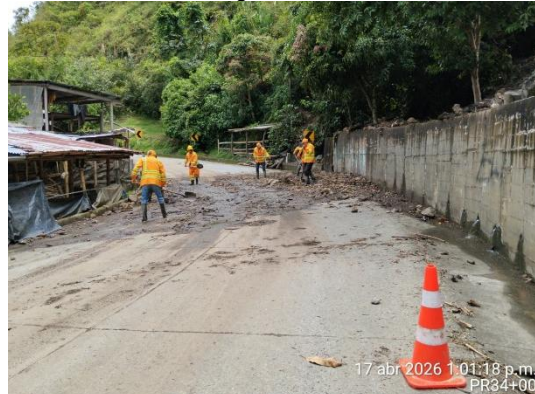
*Estado de la emergencia en el PR 34+0000.*

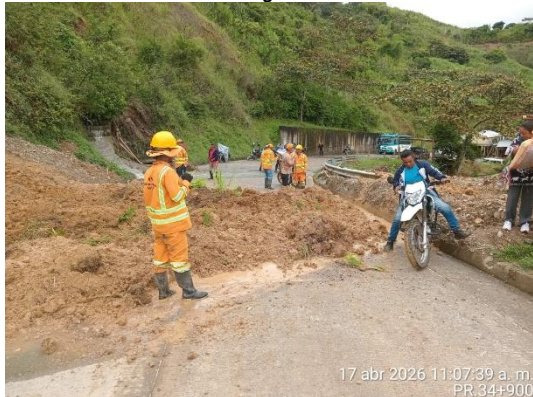
*Estado inicial de la emergencia en el PR 34+0900.*

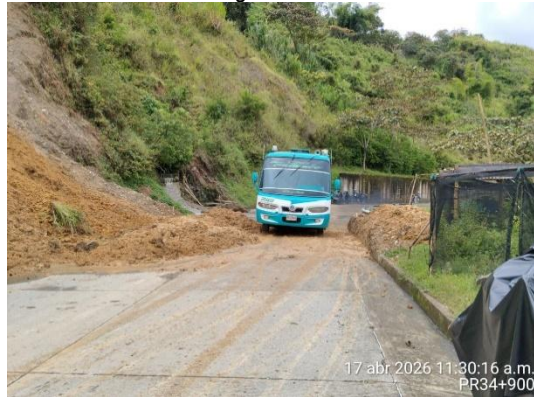
*Estado de la emergencia en el PR 34+0900.*

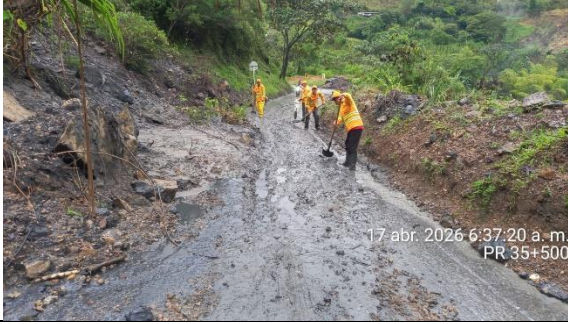
Atención de la emergencia en el PR 35+0500.

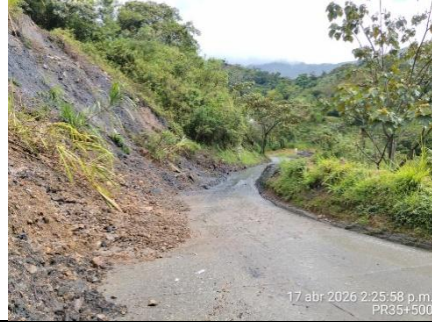
Estado de la emergencia en el PR 35+0500.

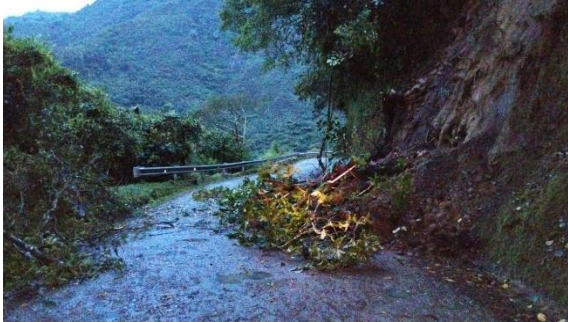
Estado inicial de la emergencia en el PR 59+0300.

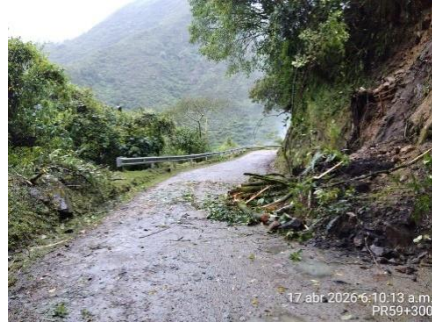
Estado de la emergencia en el PR 59+0300.

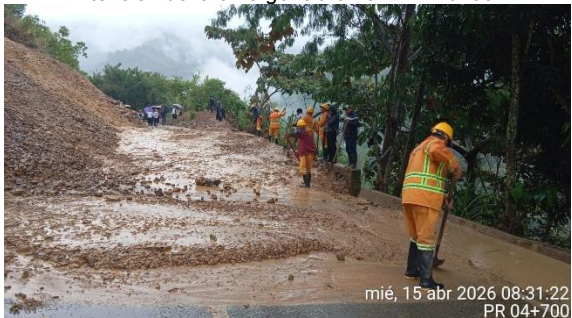
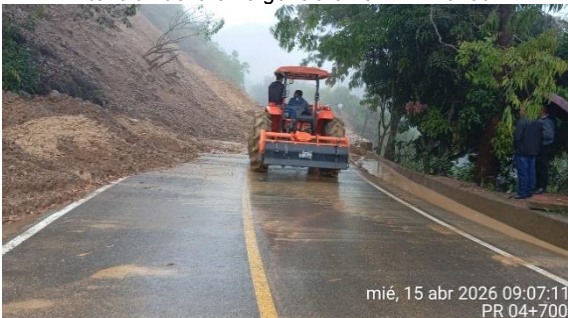
| 25CC15 ROSAS – LA SIERRA – LA VEGA- SAN SEBASTIÁN – SANTIAGO | |
|---|---|
| <p><i>Atención de la emergencia en el PR 4+0700.</i></p> <p>mié, 15 abr 2026 08:31:22<br/>PR 04+700</p> | <p><i>Atención de la emergencia en el PR 4+0700.</i></p> <p>mié, 15 abr 2026 09:07:11<br/>PR 04+700</p> |

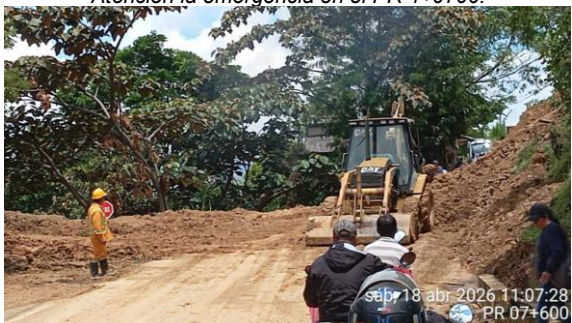
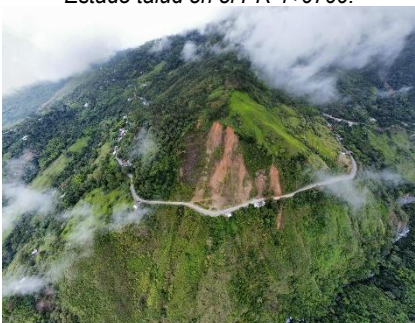
| 25CC15 ROSAS – LA SIERRA – LA VEGA- SAN SEBASTIÁN – SANTIAGO | |
|---|---|
| <p><i>Atención la emergencia en el PR 4+0700.</i></p> <p>sepr 18 abr 2026 11:07:28<br/>PR 07+600</p> | <p><i>Estado talud en el PR 4+0700.</i></p> |

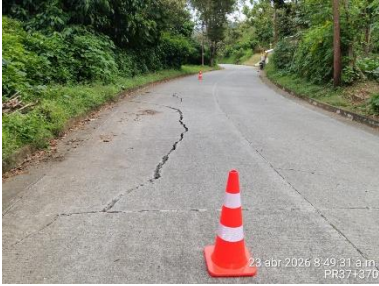
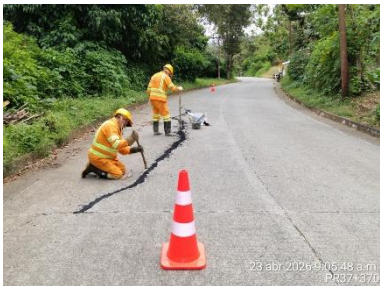
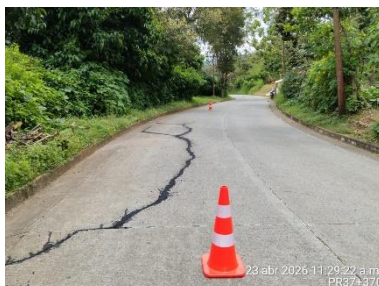
| COOPERATIVA DE TRABAJO ASOCIADO ALTAMIRA (PR30+0000 – PR60+0000) | | |
|---|---|---|
| <b>Sello de fisuras PR37+0370 (ANTES)</b><br><br>23 abr 2026 8:49:31 a.m.<br>PR37+370 | <b>Sello de fisuras PR37+0370 (ANTES (DURANTE))</b><br><br>23 abr 2026 09:48 a.m.<br>PR37+370 | <b>Sello de fisuras PR37+0370 (ANTES (DESPUÉS))</b><br><br>23 abr 2026 11:28:22 a.m.<br>PR37+370 |

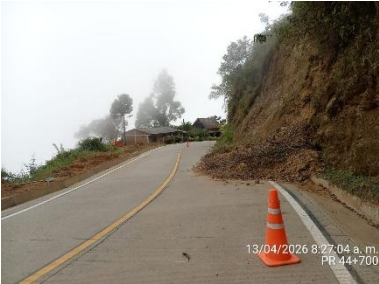
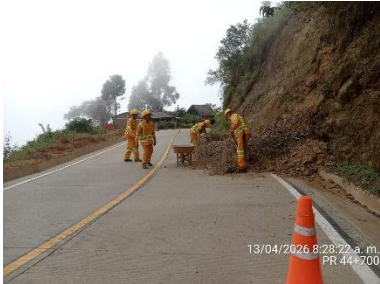
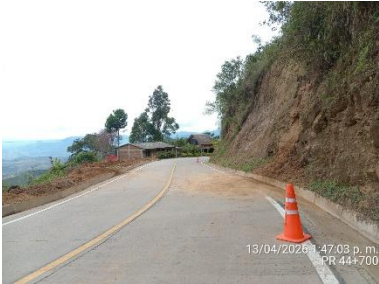
| COOPERATIVA DE TRABAJO ASOCIADO ALTAMIRA (PR30+0000 – PR60+0000) | | |
|---|---|---|
| <b>Limpieza de derrumbe PR44+0700 (ANTES)</b><br><br>13/04/2026 8:27:04 a. m.<br>PR 44+700 | <b>Limpieza de derrumbe PR44+0700 (DURANTE)</b><br><br>13/04/2026 8:28:22 a. m.<br>PR 44+700 | <b>Limpieza de derrumbe PR44+0700 (DESPUÉS)</b><br><br>13/04/2026 11:47:03 p. m.<br>PR 44+700 |
