**ASUNTO:** Entrega Informe Mensual de actividades correspondientes al periodo (01-05-2026 hasta 31-05-2026). Mayo de 2026.

**Objeto:** Administración vial de las carreteras nacionales a cargo de La Dirección Territorial Cauca, Grupo AMV 6 Lote 5

**Carreteras:** 25CC02 TIMBÍO – EL HATO – EL TABLÓN (Alternas a la Troncal de Occidente)  
25CC04 POPAYÁN – EL ROSARIO (Conexión Costa Pacífica - Troncal de Occidente)  
25CC15 ROSAS – LA SIERRA – LA VEGA- SAN SEBASTIÁN – SANTIAGO (Transversal Rosas Condagua)

**INFORME MENSUAL N°22  
CORRESPONDIENTE AL MES DE MAYO DE 2026  
ADMINISTRACIÓN VIAL 6**

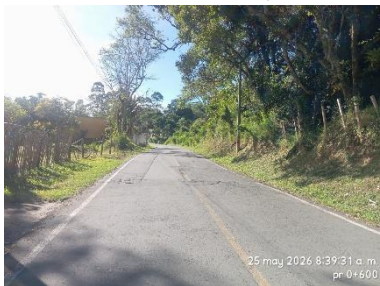
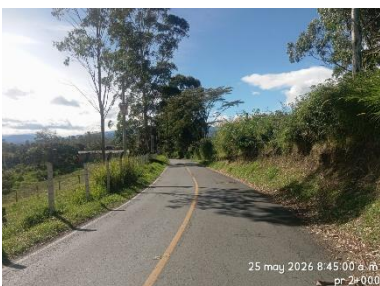
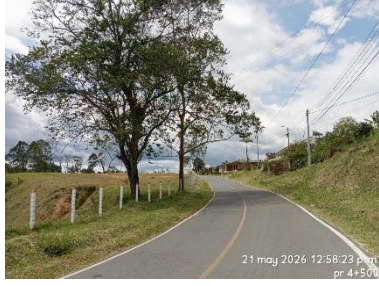
Continúan aumentando los daños existentes en el primer tramo en pavimento asfáltico, se trabajó con insumos para parcheo con asfalto frio, con el fin de disminuir el riesgo de accidentalidad, la señalización horizontal se encuentra en buen estado, el tramo presenta piel de cocodrilo, desgaste superficial, baches entre otros daños. Es importante seguir atendiendo los daños más críticos, principalmente los baches que incrementan el riesgo de accidentalidad.

| <b>25CC02 TIMBÍO – EL HATO – EL TABLÓN</b> | | |
|---|---|---|
| <p><i>Estado del pavimento PR0+0600. en buen estado,</i></p> <p>25 may 2026 8:39:31 a. m.<br/>pr 0+600</p> | <p><i>Estado del pavimento PR2+0000 baches</i></p> <p>25 may 2026 8:45:00 a. m.<br/>pr 2+000</p> | <p><i>Estado del pavimento PR4+0500</i></p> <p>21 may 2026 12:58:23 p. m.<br/>pr 4+500</p> |

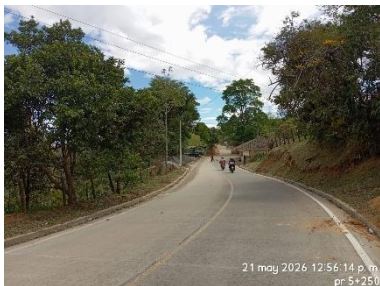
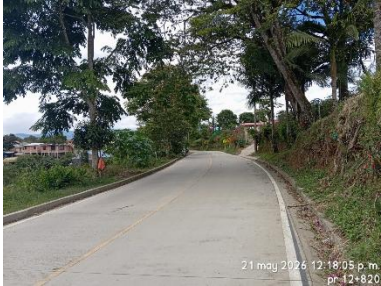
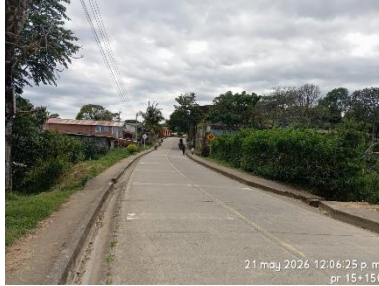
Los tramos en Concreto rígido se encuentran en buen estado.

| <b>25CC02 TIMBÍO – EL HATO – EL TABLÓN</b> | | |
|---|---|---|
| <p><i>Estado del pavimento rígido PR5+0250. Buena transitabilidad</i></p> <p>21 may 2026 12:56:14 p. m.<br/>pr 5+250</p> | <p><i>Estado del pavimento rígido PR12+0820. Buena transitabilidad</i></p> <p>21 may 2026 12:18:05 p. m.<br/>pr 12+820</p> | <p><i>Estado del pavimento rígido PR15+0150. Buena transitabilidad</i></p> <p>21 may 2026 12:06:25 p. m.<br/>pr 15+150</p> |

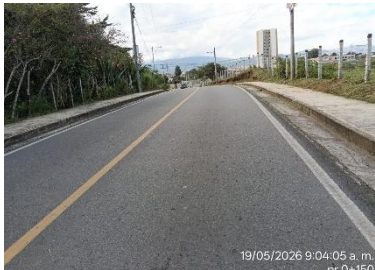
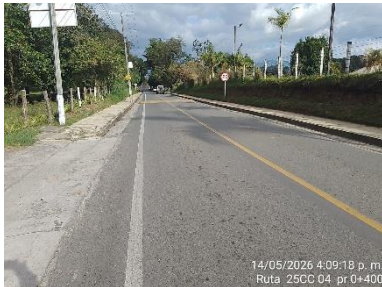
El primer tramo en pavimento flexible del PR0+00000 al PR1+0630 se encuentra en buen estado, presenta pequeños baches y fisuras pequeñas los cuales fueron atendidos con asfalto frio. La demarcación horizontal se encuentra en buen estado. El tramo de pavimento rígido entre el PR1+0630 y el PR2+0430 se encuentra en excelente estado, el tramo entre el PR 27+0870 al PR 28+0000 se encuentra en muy mal estado, por lo tanto, se requiere reconstruirlo en su totalidad.

| 25CC04 POPAYÁN – EL ROSARIO | |
|---|---|
| <p><i>PR0+0150. Pavimento flexible en buen estado</i></p> <p>19/05/2026 9:04:05 a. m.<br/>Ruta 25CC 04 pr 0+150</p> | <p><i>PR0+0400. Pavimento flexible en buen estado</i></p> <p>14/05/2026 4:09:18 p. m.<br/>Ruta 25CC 04 pr 0+400</p> |

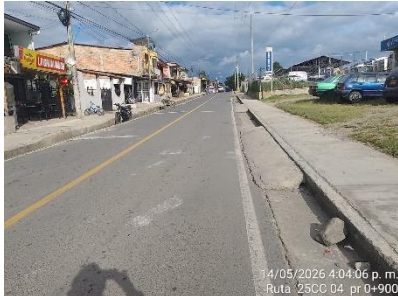
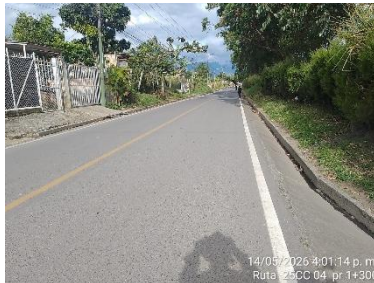
| 25CC04 POPAYÁN – EL ROSARIO | |
|---|---|
| <p><i>PR0+0900 Pavimento flexible en buen estado</i></p> <p>14/05/2026 4:04:06 p. m.<br/>Ruta 25CC 04 pr 0+900</p> | <p><i>PR1+0300. Pavimento flexible en buen estado</i></p> <p>14/05/2026 4:01:14 p. m.<br/>Ruta 25CC 04 pr 1+300</p> |

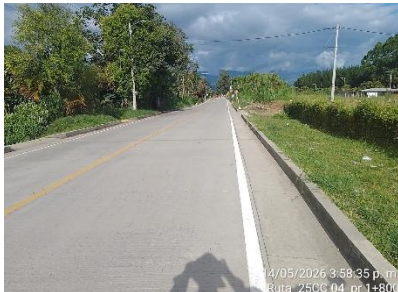
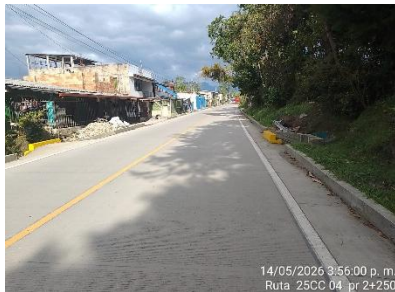
| 25CC04 POPAYÁN – EL ROSARIO | |
|---|---|
| <p><i>PR1+0800. Pavimento rígido en buen estado</i></p> <p>14/05/2026 3:58:35 p. m.<br/>Ruta 25CC 04 pr 1+800</p> | <p><i>PR2+0250 Pavimento rígido en buen estado</i></p> <p>14/05/2026 3:55:00 p. m.<br/>Ruta 25CC 04 pr 2+250</p> |

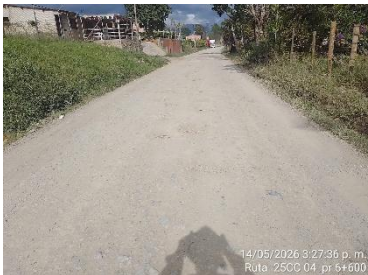
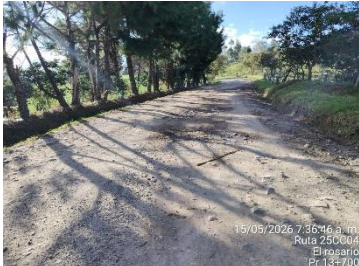
Actualmente este tramo se encuentra en mal estado, la vía presenta baches, cabezas duras, pérdida de afirmado, es necesario realizar un mantenimiento urgente para darle más funcionalidad a la vía.

| 25CC04 POPAYÁN – EL ROSARIO | |
|---|---|
| <p>PR6+0600. Tramo presenta baches</p> <p>14/05/2026 8:27:36 p.m.<br/>Ruta 25CC04 pr 6+600</p> | <p>PR13+0700. Tramo en mal estado. Presenta baches</p> <p>15/05/2026 7:36:46 a.m.<br/>Ruta 25CC04<br/>El Rosario<br/>Pr 13+700</p> |

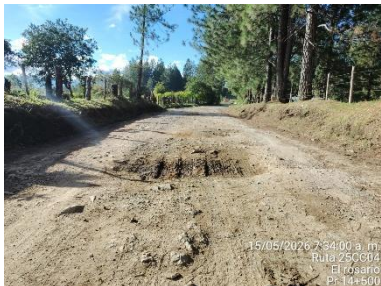
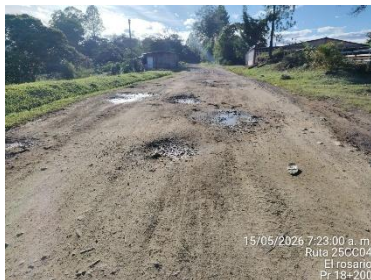
| 25CC04 POPAYÁN – EL ROSARIO | |
|---|---|
| <p>PR14+0500. Tramo presenta baches.</p> <p>15/05/2026 7:34:00 a.m.<br/>Ruta 25CC04<br/>El Rosario<br/>Pr 14+500</p> | <p>PR18+0200. Tramo en regular estado.</p> <p>15/05/2026 7:23:00 a.m.<br/>Ruta 25CC04<br/>El Rosario<br/>Pr 18+200</p> |

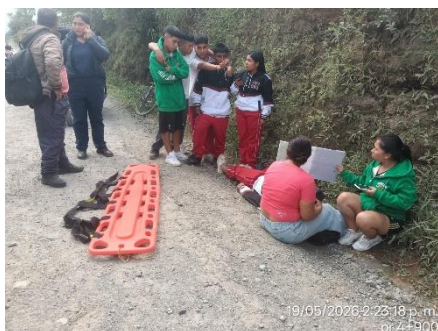
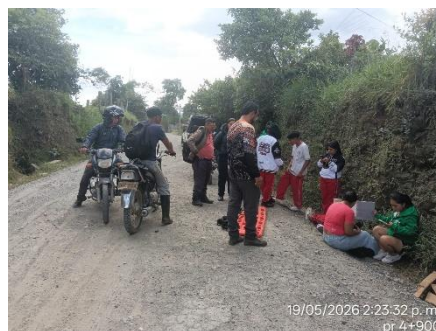
El día 19 de mayo de 2026 a las 13:30 pm se presentó un accidente en el PR4+0900, al parecer tres jóvenes pertenecientes a una institución educativa del sector se dirigía en una motocicleta e intentaron adelantar un vehículo tipo línea por el lado derecho, por lo que fueron arrojados hacia la cuneta, el vehículo siguió su ruta sin darse cuenta de lo sucedido. Los vehículos se dirigían en sentido Popayán – El Rosario, la motocicleta fue movida del sitio. Se presentaron 3 heridos

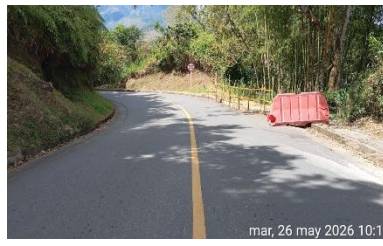
*Necesidades de la carretera  
PR18+0070.*

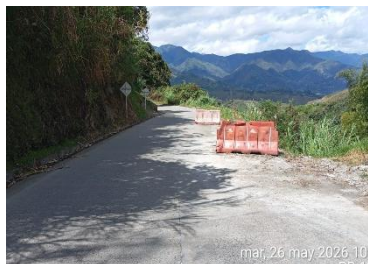
*Necesidades de la carretera  
PR19+0750*

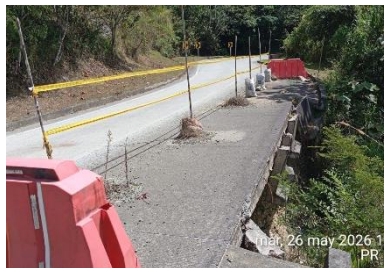
*. Inestabilidad talud superior  
PR21+0346.*

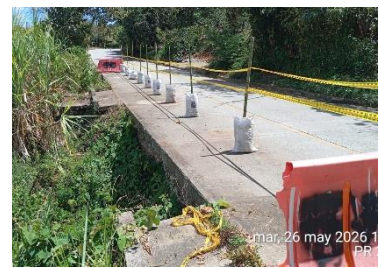
*Necesidades de la carretera  
PR22+0395*

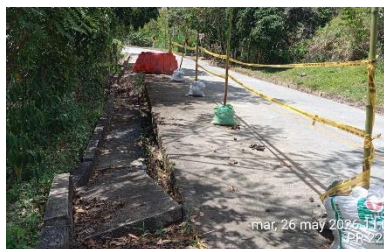
*Necesidades de la carretera  
PR26+0090*

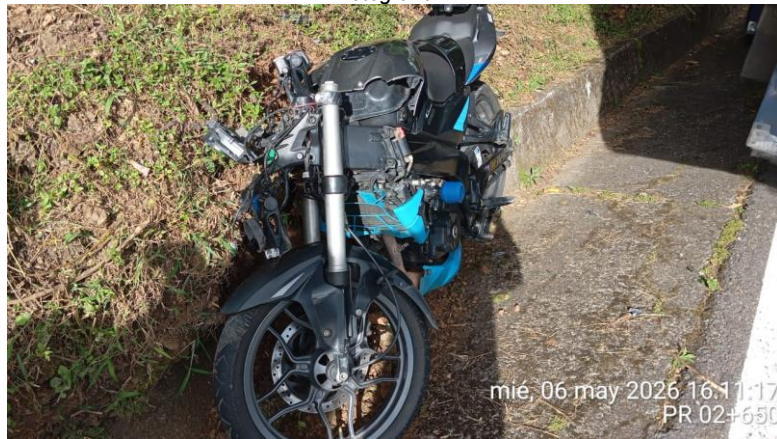
*Fotografía 1*

El conductor de la motocicleta fue llevado al centro de atención médico más cercano porque presentó heridas de gravedad.

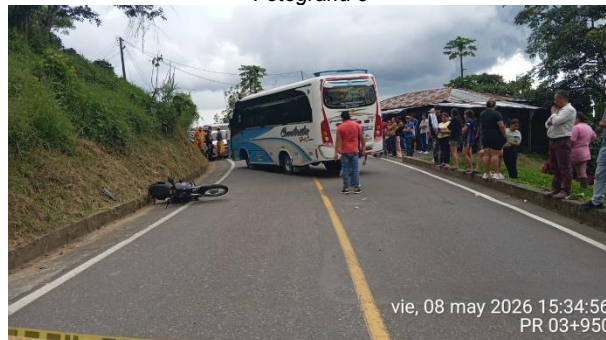
*Fotografía 5*

Hasta el momento no se tiene información oficial sobre personas lesionadas ni sobre la gravedad de las afectaciones derivadas del accidente.

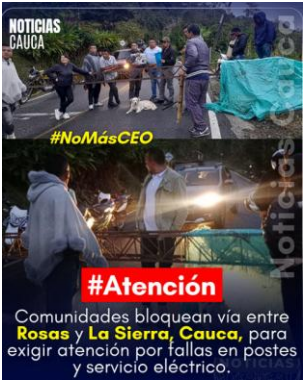
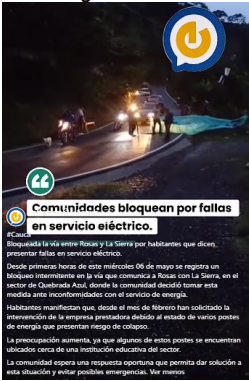
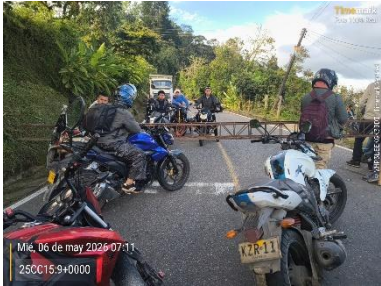
Fotografía 8.

| <b>DESCRIPCIÓN DEL EVENTO</b> | Se registró cierre vial en el sector de Quebrada Azul como medida adoptada por la comunidad ante la suspensión del servicio eléctrico desde hace aproximadamente dos meses, solicitando a CEDELCA el restablecimiento de la energía y el reemplazo de postes en mal estado con riesgo de colapso |
