| Fecha:<br>28/02/2020 | <b>INFORME DE INTERVENTORIA A<br/>CONTRATO DE OBRA PN DIBIE 08-6-<br/>16052-19</b> | |

**DIRECCIÓN DE BIENESTAR SOCIAL  
POLICIA NACIONAL**

Informe de Interventoría al Contrato de obra PN DIBIE número 08-6-16052-19 celebrado entre la dirección de bienestar social Policía Nacional Nit 830.042.321-0 y la empresa G63 infraestructura y servicios Nit 900462686-9 cuyo objeto es la construcción de la fase 1 del centro vacacional de paipa, la cual incluye zona exterior del proyecto,(redes hidrosanitarias, redes eléctricas, vías vehiculares y peatonales, recepción, cabañas, módulo de subestación, adecuación de portería, mobiliario exterior y señalización, capilla, zona de servicios, mantenimiento kiosko, y/u otros contemplados en la consultoría).

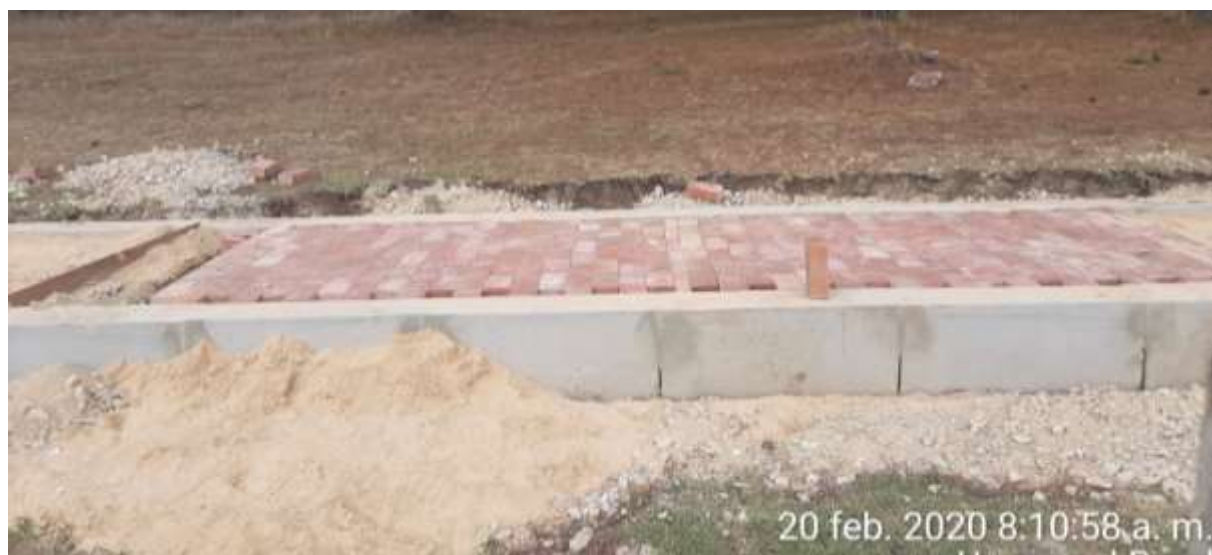
- La instalación de adoquín sobre el sendero peatonal se inició el 19 de febrero de 2020, a la fecha solo se cuenta con 3 ML de instalación de adoquín sobre el área de sendero, cuando los metros lineales de instalación contando los senderos y vías peatonales de todo el proyecto, tiene una cantidad cercana a los 450 ML. El día de ayer se evidenciaron tan solo 02 personas ejerciendo la instalación de adoquín sobre el sendero. Hoy no se están ejecutando labores de instalación de adoquín sobre el área mencionada. La interventoría manifiesta se reanuden las labores y se aumenten los frentes de obra para finalizar la actividad de instalación de adoquín dentro de la fecha de culminación del capítulo.

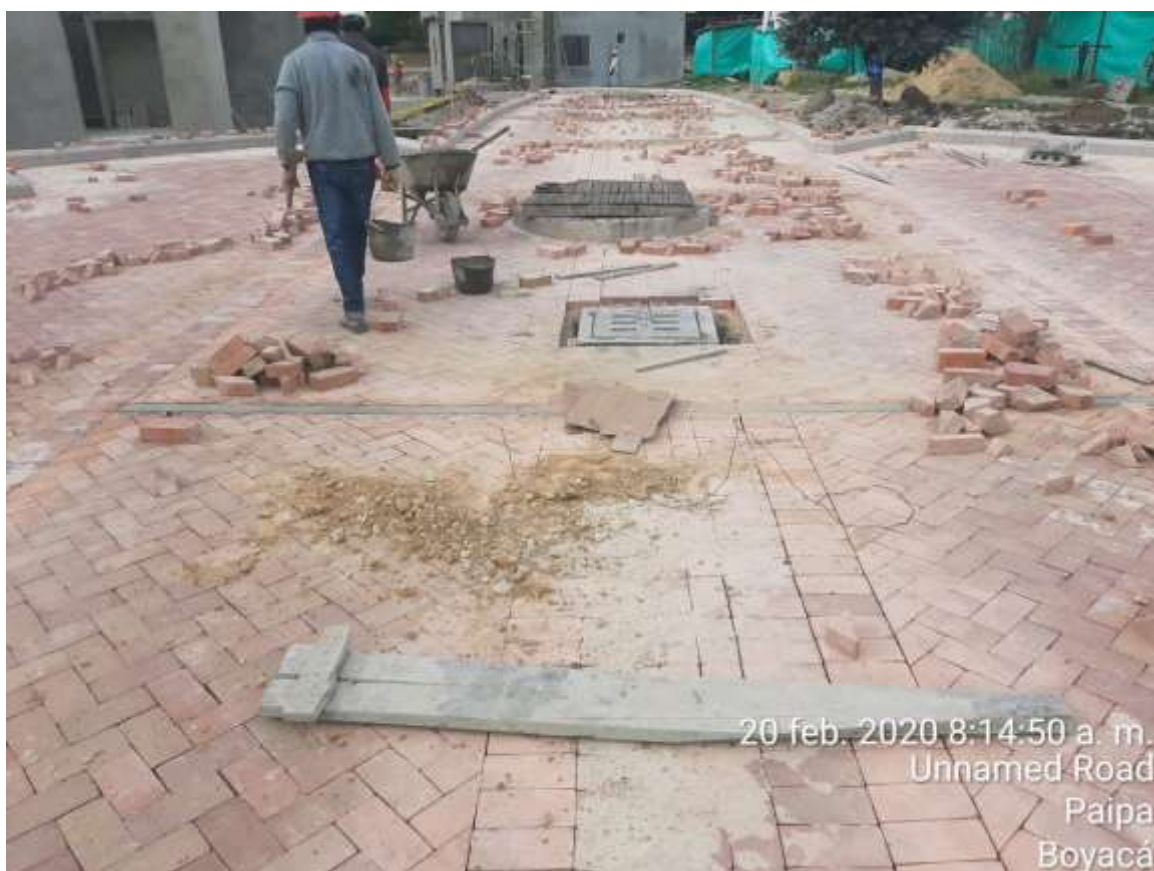
- Estado de ejecución actual de la vía vehicular.

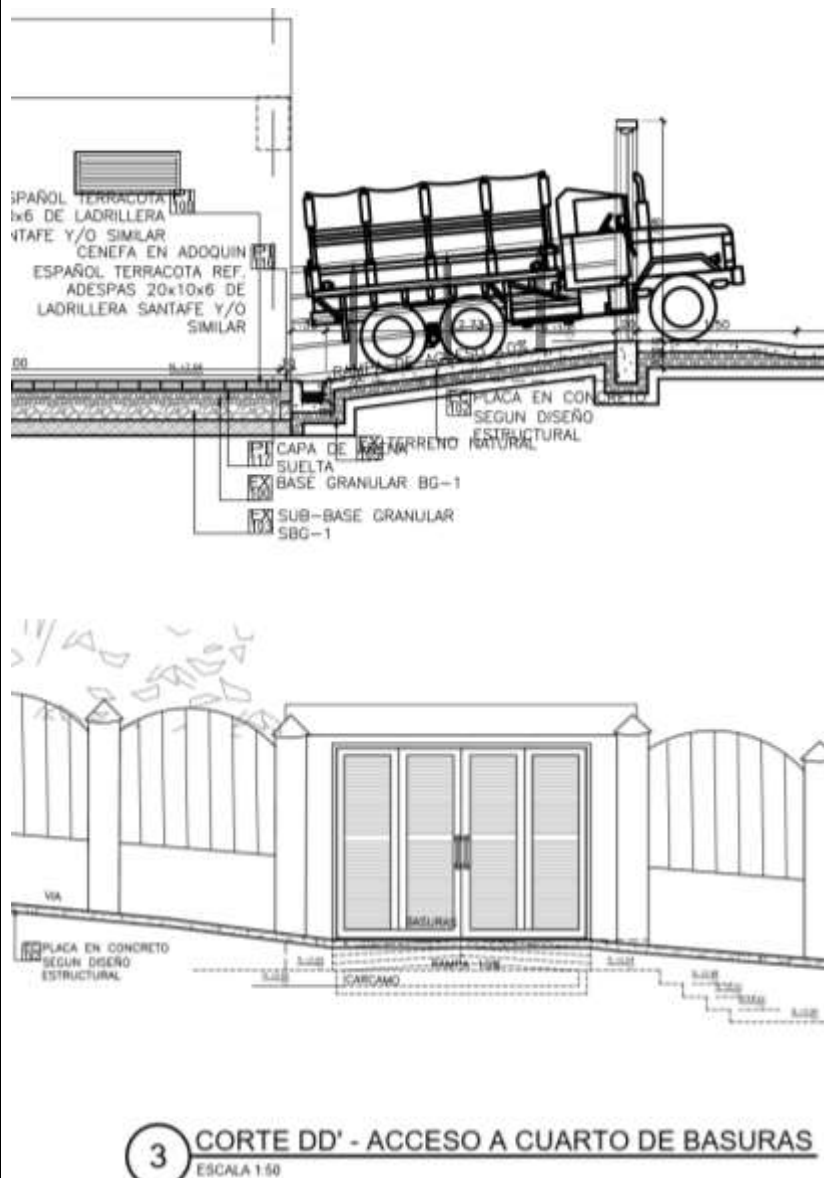
## Detalles-Rampa Y Portón

- No se ha iniciado la ejecución de la rampa de acceso vehicular al cuarto de basuras localizado en el módulo de servicios. De igual manera no se ha iniciado la intervención sobre el cerramiento existentes para la adecuación del portón.

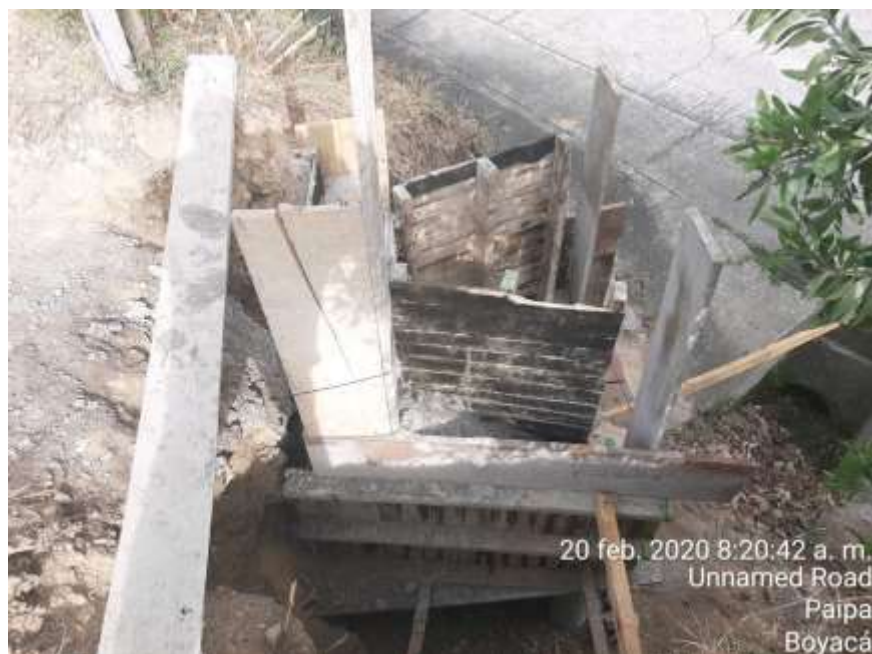
- Falta culminar la construcción del cabezal de entrega

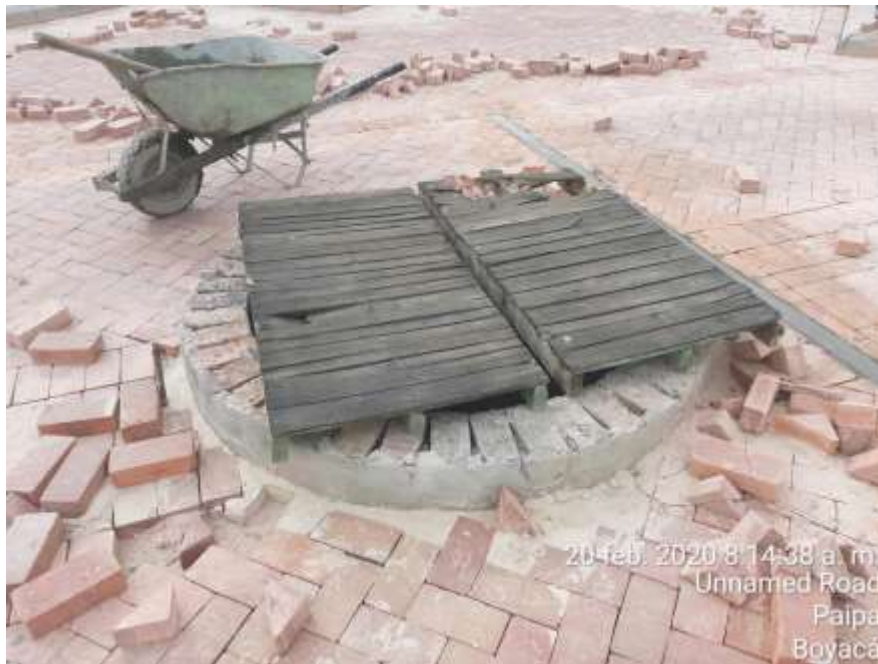
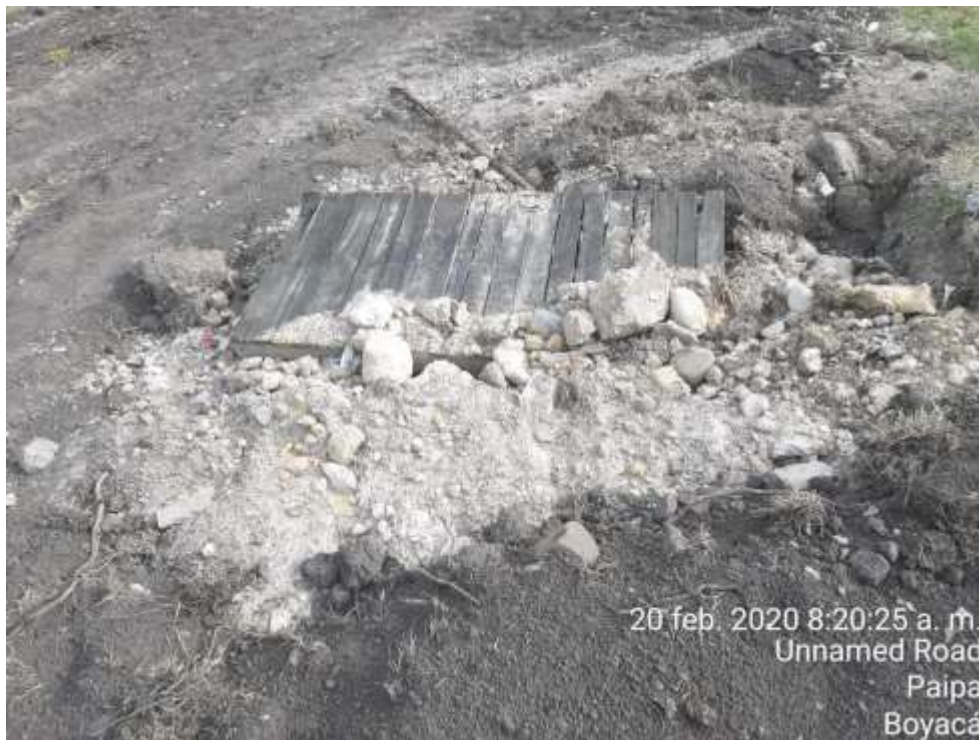
- Instalar las tapas prefabricadas en todos los pozos

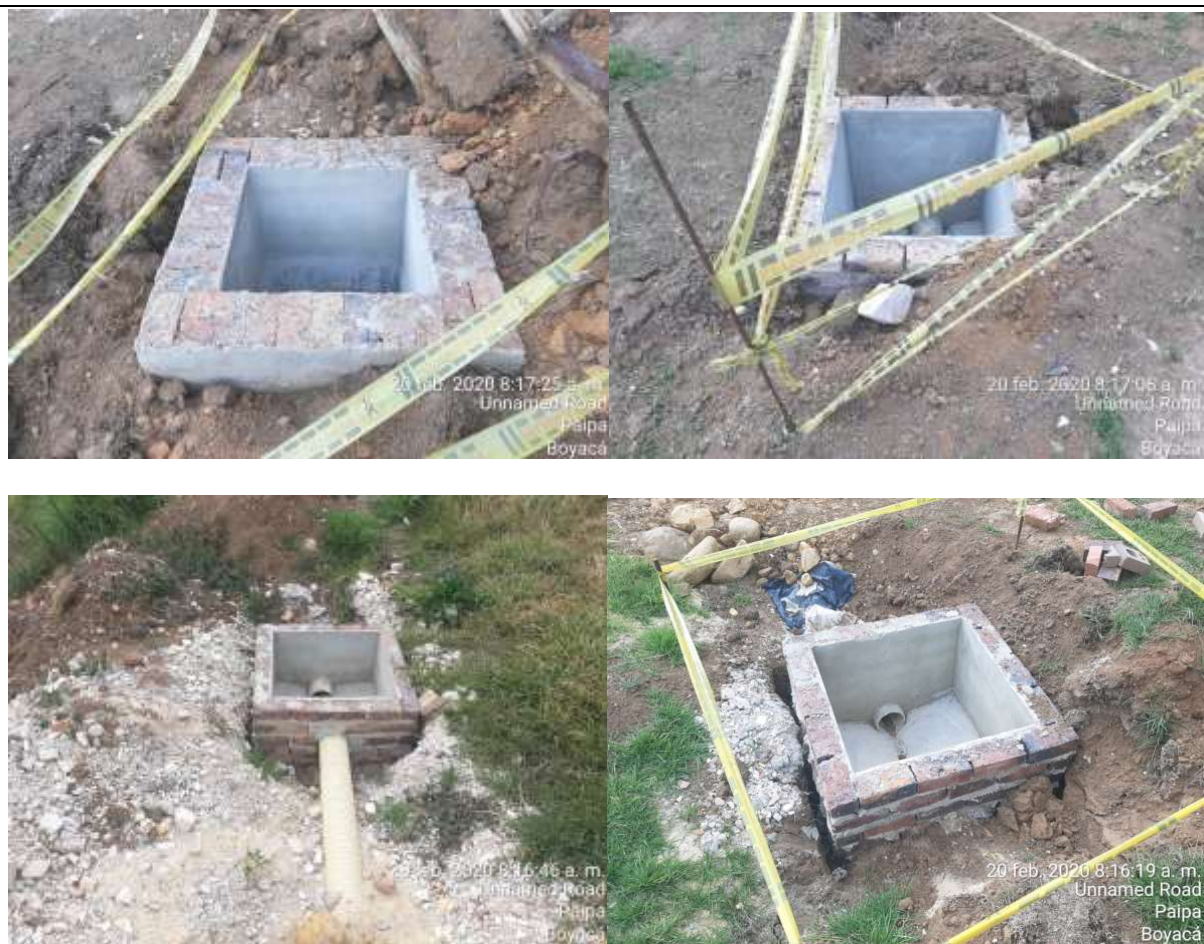
- No se ha iniciado la construcción del pozo de entrega a la red pública (pozo NO 01).
- Se evidencian las cajas de inspección sin terminar, no se les ha instalado las tapas.

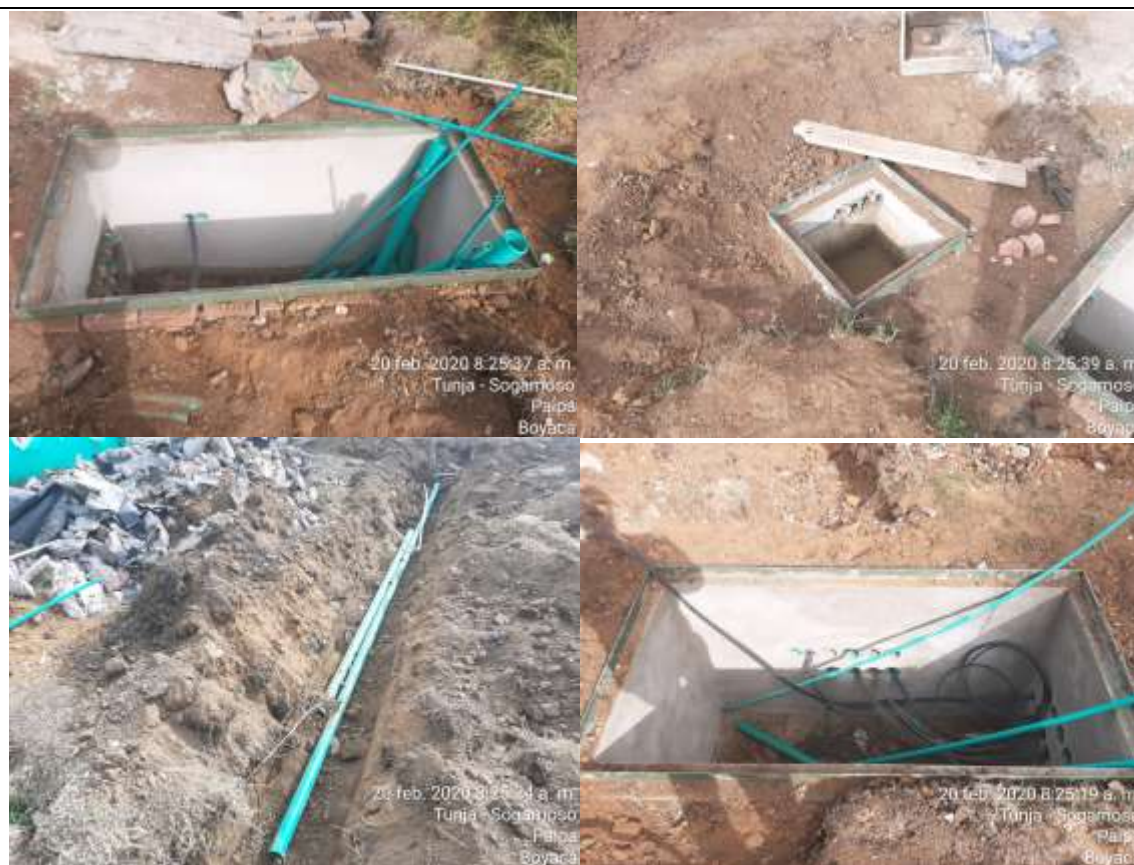
- Se evidencian muchos pendientes en la ejecución de las cajas eléctricas y la canalización subterránea. Faltan cajas eléctricas por construir.

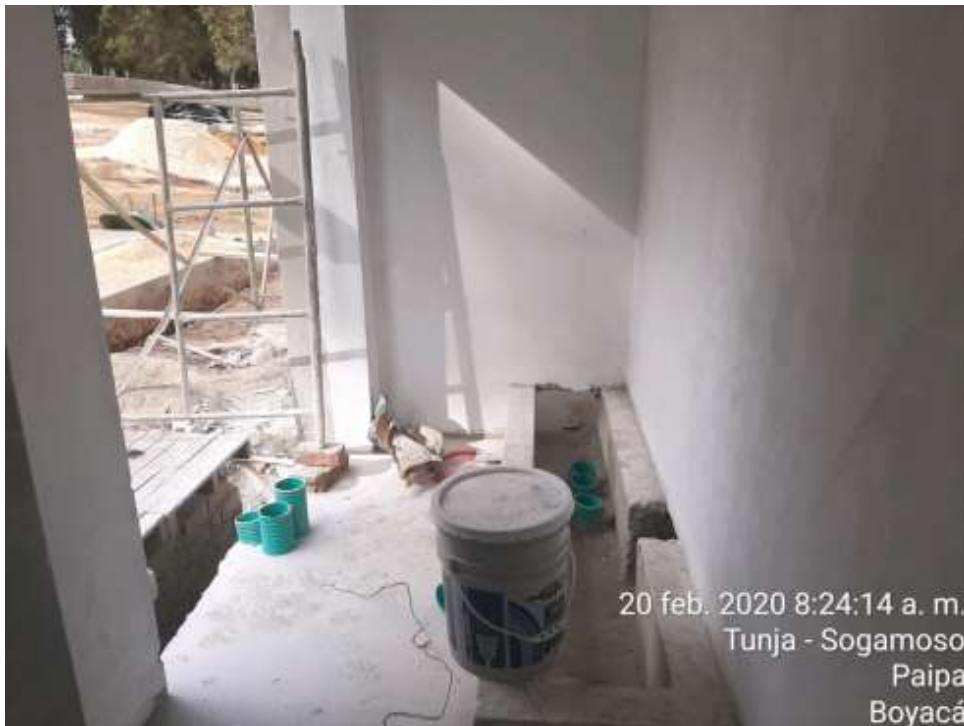
- Estado actual cuarto de tableros generales
