ACTA DE ENTREGA DE OBRA

CONTRATO DE OBRA N°	: 003 DEL 25 DE AGOSTO DE 2025
MODALIDAD DE SELECCIÓN	: SELECCIÓN ABREVIADA - SAM-004 DE 2025
CONTRATISTA	: JOSE ORLANDO SUAREZ LONDOÑO
INTERVENTOR	: INGOSER INGENIERÍA DE OBRAS Y SERVICIOS S.A.S
OBJETO	:CONTRATAR EN NOMBRE DE LA NACIÓN - CONSEJO SUPERIOR DE LA JUDICATURA- DIRECCIÓN SECCIONAL DE ADMINISTRACIÓN JUDICIAL DE ARMENIA – QUINDÍO, EL MANTENIMIENTO, MEJORAMIENTO Y ADECUACIÓN DE ESPACIOS FÍSICOS DE LAS SEDES JUDICIALES MEDIANTE SISTEMA DE LOTES.” - LOTE 2: PALACIO DE JUSTICIA "RAFAEL URIBE URIBE" DE CALARCÁ, QUINDÍO”
VALOR CONTRATO INICIAL	: \$ 348.607.468,00
VALOR ADICIÓN (SI APLICA)	: \$ 121.433.998,00
VALOR TOTAL CONTRATADO	: \$ 470.041.466,00
VALOR TOTAL EJECUTADO	: \$ 470.041.332,78
PLAZO INICIAL	: 3,5 MESES
PRORROGA	: 1 MES
PLAZO TOTAL	: 4,5 MESES
FECHA DE INICIO	: 16 SEPTIEMBRE DE 2025
FECHA DE TERMINACIÓN INICIAL	: 31 DE DICIEMBRE DE 2025
FECHA DE TERMINACIÓN FINAL	: 31 DE ENERO DE 2026

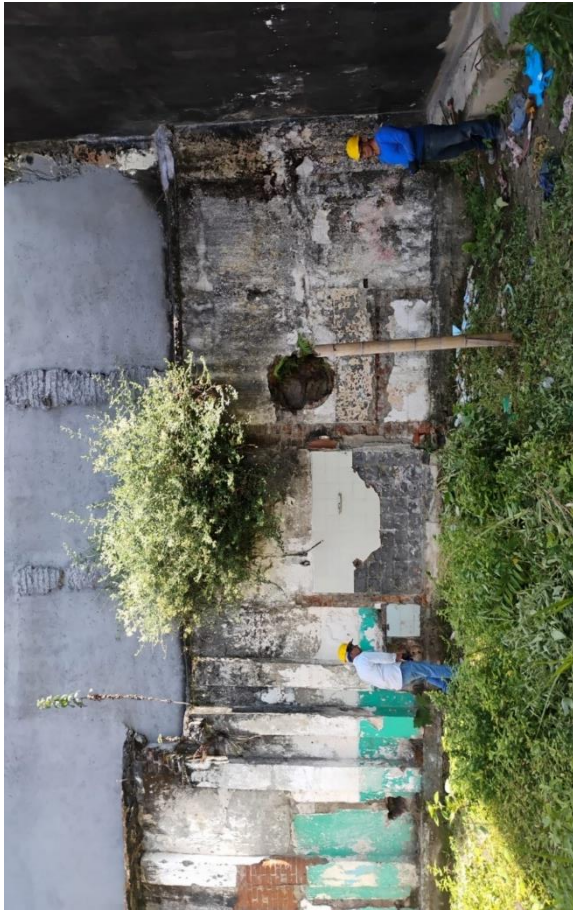
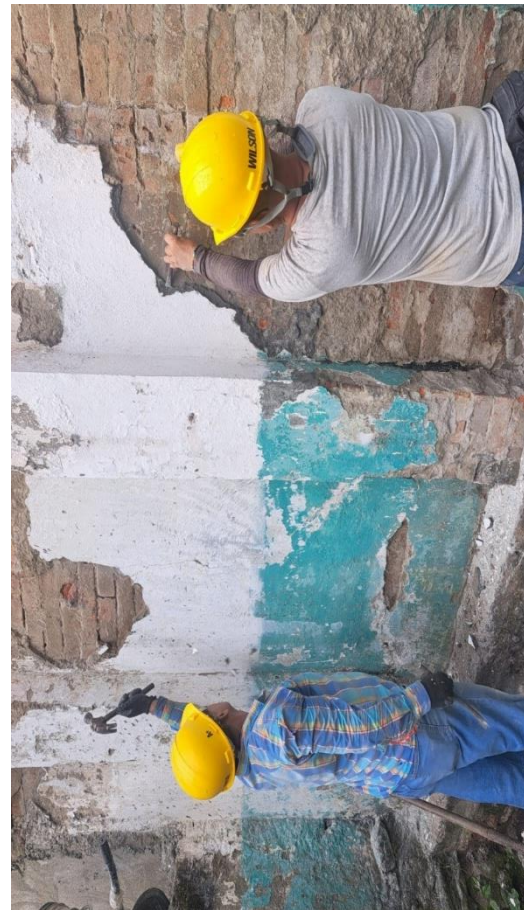
ITEM	DESCRIPCIÓN	UND	CANT	VALOR PAGO
5.1	Demolición y retiro de enchapes existentes de baños y cocinas sobre la culata (fachada contra lotes de la calle 39), y limpieza profunda hasta llegar al sustrato natural. Demolición manual y/o mecánica de todos los enchapes, revestimientos cerámicos, morteros adheridos, pinturas o recubrimientos instalados sobre la culata colindante con lotes vecinos, hasta dejar el muro completamente expuesto y limpio, apto para recibir tratamiento estructural o revoque nuevo. (Incluye trasiego, recolección de todos los residuos generados durante la actividad, retiro del inmueble y disposición final en botadero certificado)	M2	92,38	\$ 4.341.860

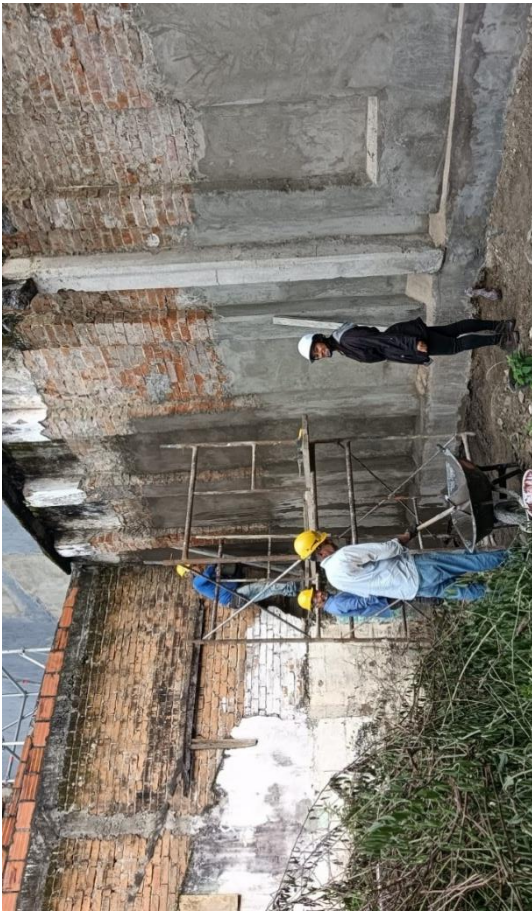
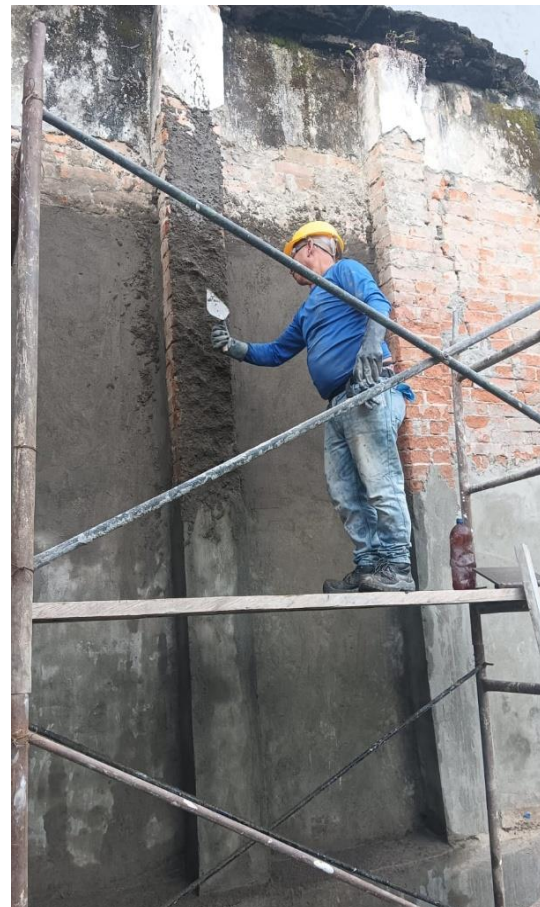
ITEM	DESCRIPCIÓN	UND	CANT	VALOR PAGO
6.1	Suministro de materiales y ejecución de revoque de muro de la culata colindante con lotes vecinos (fachada contra lotes de la calle 39) con mortero mejorado con Sika ViscoBond®, asegurando baja permeabilidad, alta resistencia, adherencia y plasticidad. (Incluye trasiego, recolección de todos los residuos generados durante la actividad, retiro del inmueble y disposición final en botadero certificado)	M2	210,62	\$ 13.690.300

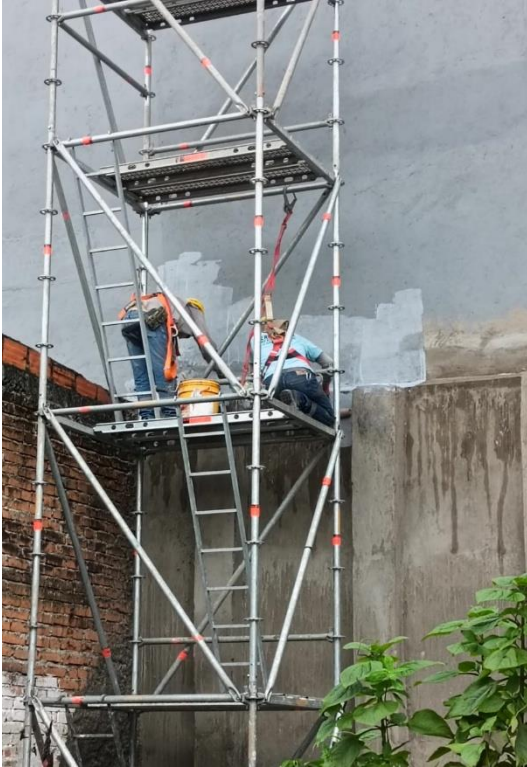
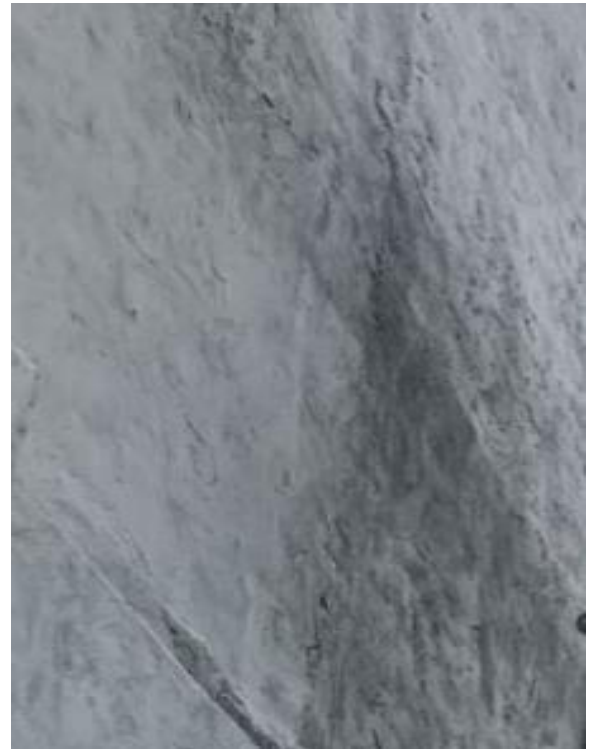
ITEM	DESCRIPCIÓN	UND	CANT	VALOR PAGO
6.2	Limpeza de Fachada en Revoque culata colindante con lotes vecinos (fachada contra lotes de la calle 39): Inspección visual del estado del revoque (grietas, manchas, desprendimientos); Instalación de medios de acceso seguros (escaleras, andamios, plataformas); Limpieza en seco previa (retiro de polvo y partículas sueltas); aplicación de solución limpiadora (jabón neutro o producto especializado); frotado manual o mecánico con cepillo de cerdas suaves o esponja; enjuague con agua limpia a presión moderada; secado natural o con paño de superficie; revisión y limpieza de juntas, grietas visibles o zonas deterioradas; recolección de residuos, limpieza del	M2	89,49	\$ 3.221.640

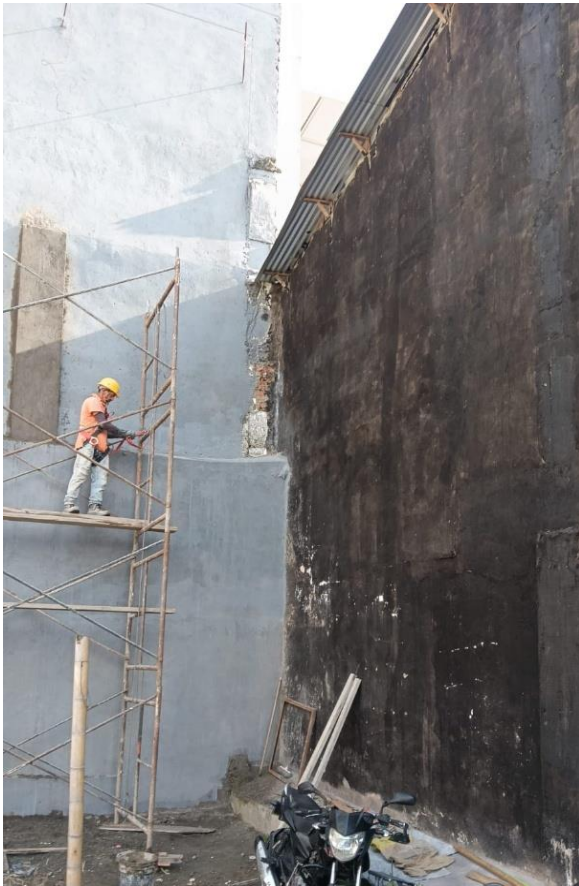
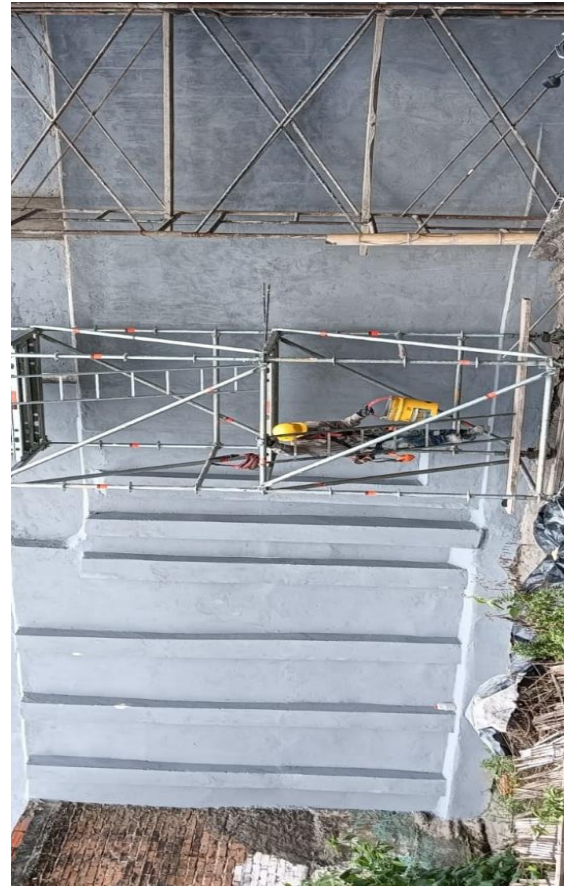
ITEM	DESCRIPCIÓN	UND	CANT	VALOR PAGO
6.4	Suministro y aplicación de impermeabilización acrílica en muro de culata colindante con lotes vecinos, con pintura acrílica SikaFill®-12 Power en 4 capas: una capa base diluida 1:1 con agua como imprimante, seguida de tres capas de producto puro, conforme a especificaciones del fabricante, para garantizar estanqueidad y protección contra la humedad (Incluye trasiego, recolección de todos los residuos generados durante la actividad, retiro del inmueble y disposición final en botadero certificado)	M2	210,62	\$ 17.692.501

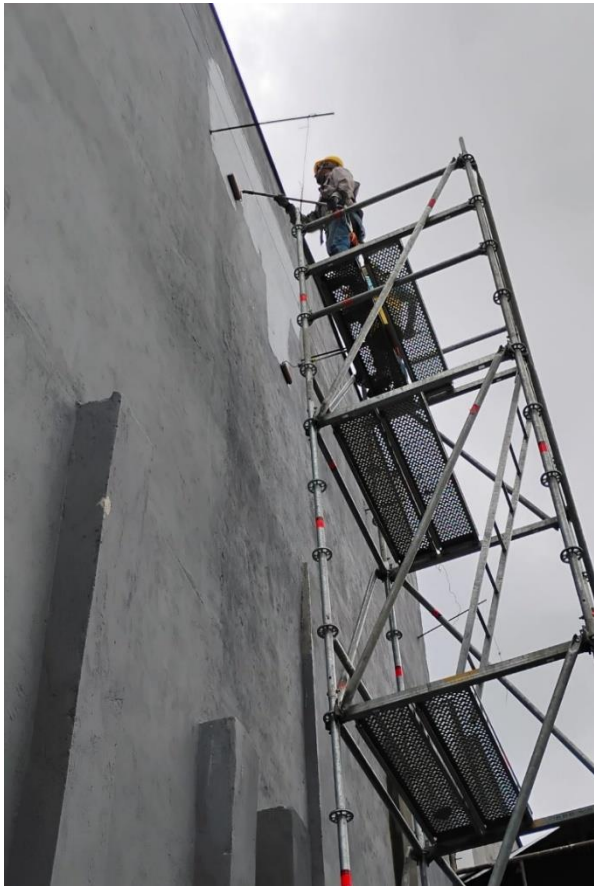
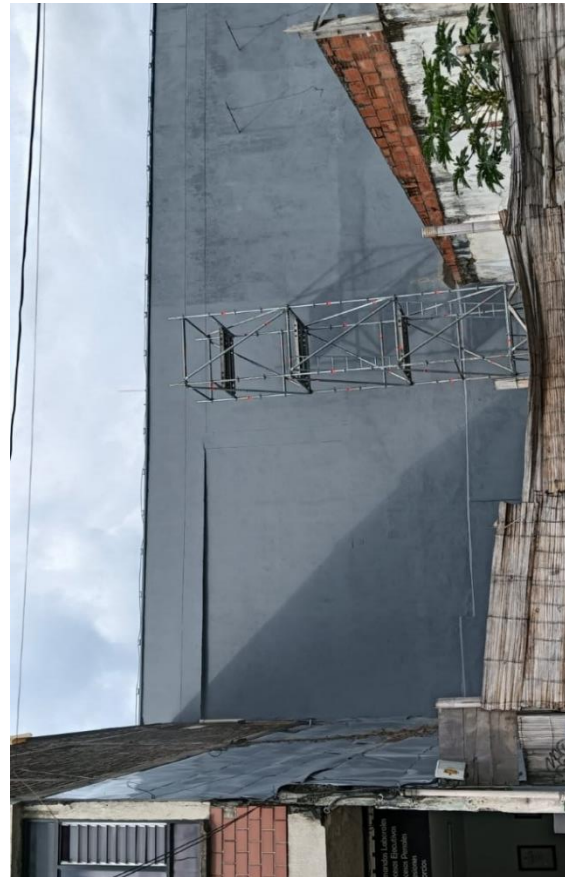
ITEM	DESCRIPCIÓN	UND	CANT	VALOR PAGO
6.5	Suministro y aplicación de impermeabilización acrílica en muro de culata colindante con lotes vecinos, con pintura acrílica SikaFill®-12 Power en 1 capa final de producto puro, conforme a especificaciones del fabricante, para garantizar estanqueidad y protección contra la humedad (Incluye trasiego, recolección de todos los residuos generados durante la actividad, retiro del inmueble y disposición final en botadero certificado)	M2	165,61	\$ 10.102.210

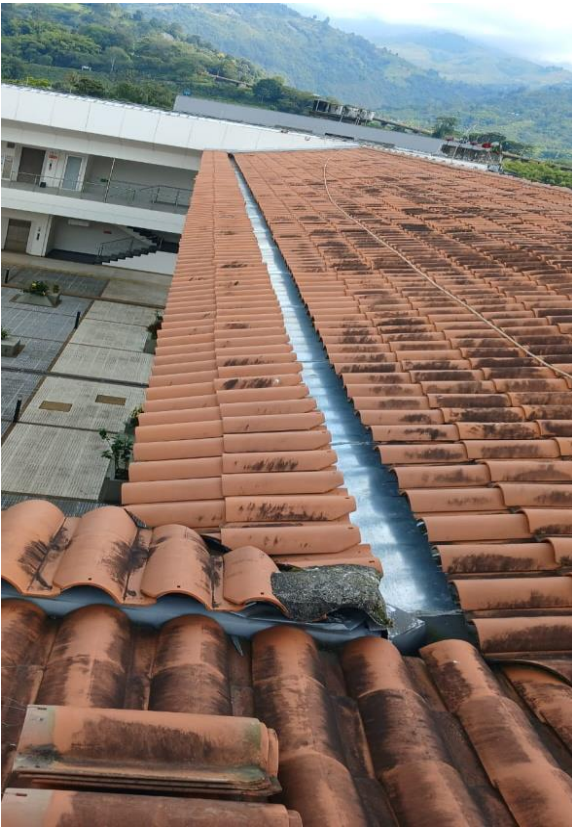
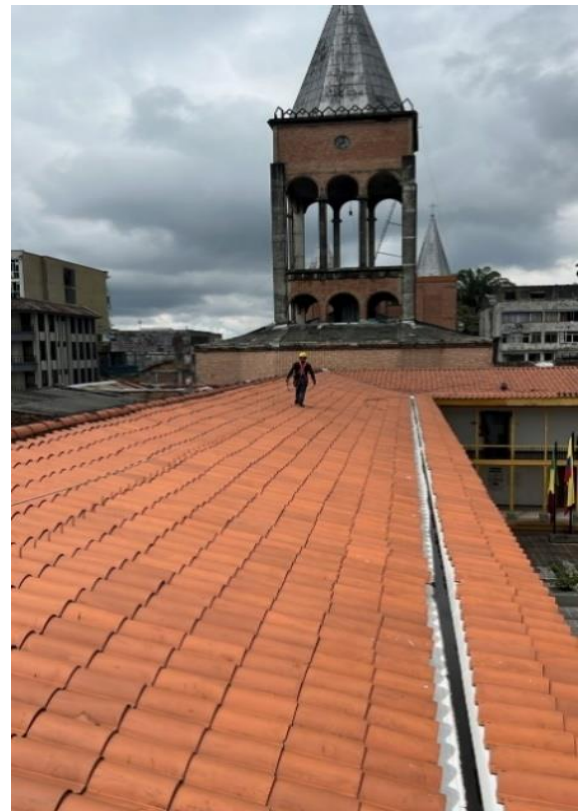
ITEM	DESCRIPCIÓN	UND	CANT	VALOR PAGO
7.1	Suministro e Inspección, reparación y reacondicionamiento de la cubierta compuesta por tejas de Eternit con recubrimiento superior de teja de barro a modo de acabado arquitectónico (Bloque 1 y Bloque 2).	M2	787,27	\$ 44.087.120

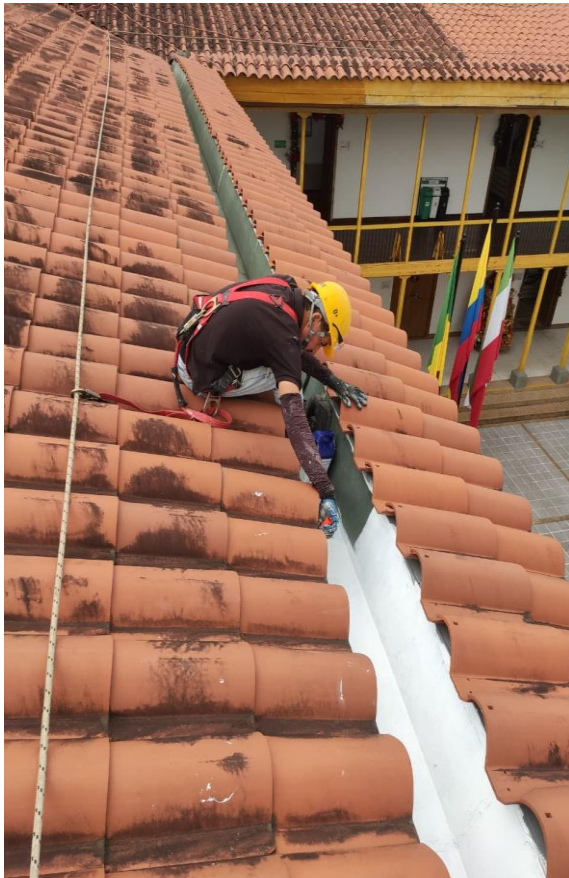
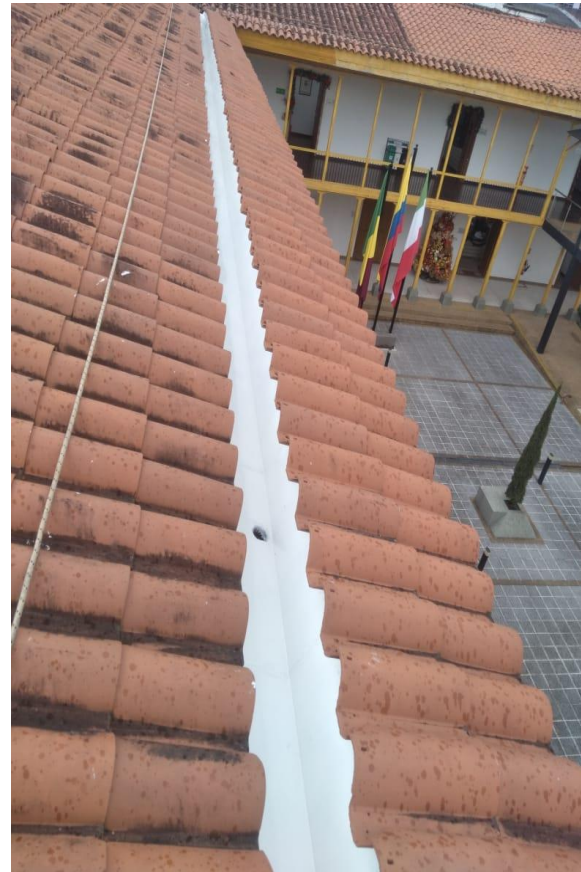
ITEM	DESCRIPCIÓN	UND	CANT	VALOR PAGO
7.2	Inspección completa de canales metálicas (Bloque 2), la actividad incluye la revisión física y visual del estado de la canal metálica, sus uniones, fijaciones y pendientes e intervención y reparación donde sea necesario; verificación de obstrucciones internas (residuos, hojas, sedimentos o vegetación acumulada); evaluación de la capacidad hidráulica en relación con el número, distribución y diámetro de bajantes existentes; identificación de puntos críticos de filtración, corrosión, desprendimientos o deformaciones. (Incluye trasiego, recolección de todos los residuos generados durante la actividad, retiro del inmueble y disposición final en botadero certificado)	ML	138,00	\$ 3.450.000

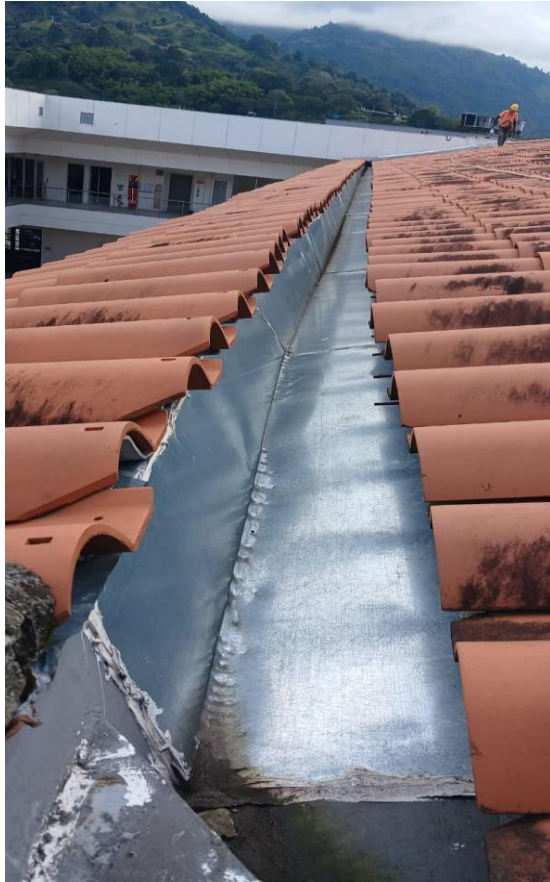
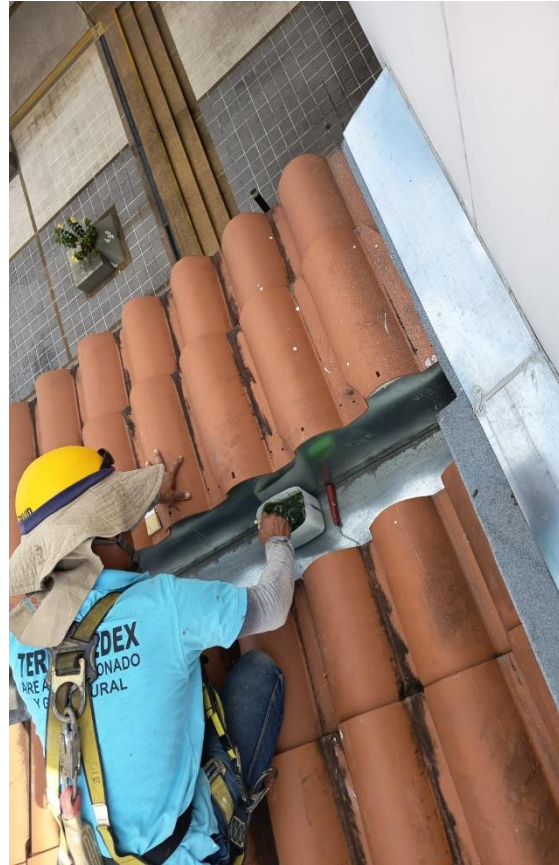
ITEM	DESCRIPCIÓN	UND	CANT	VALOR PAGO
7.3	Suministro y tratamiento anticorrosivo de canales metálicas (Bloque 2),	ML	138,00	\$ 4.278.000

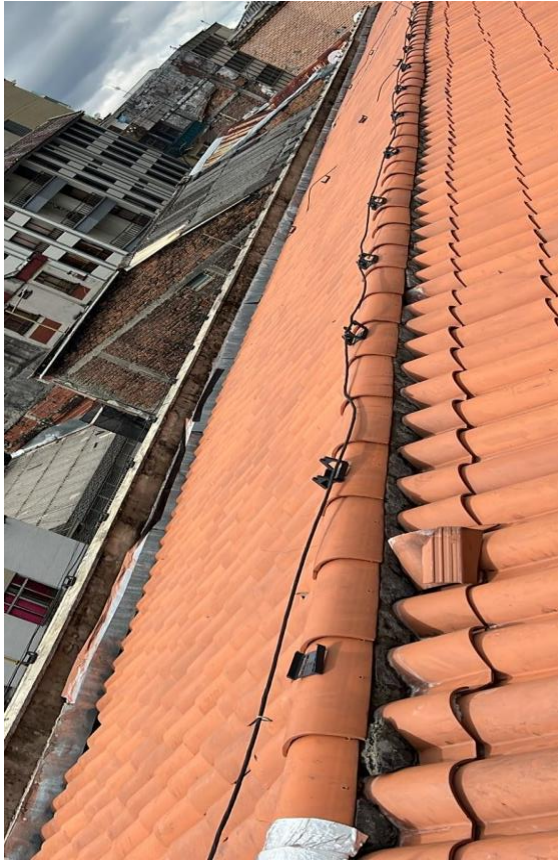
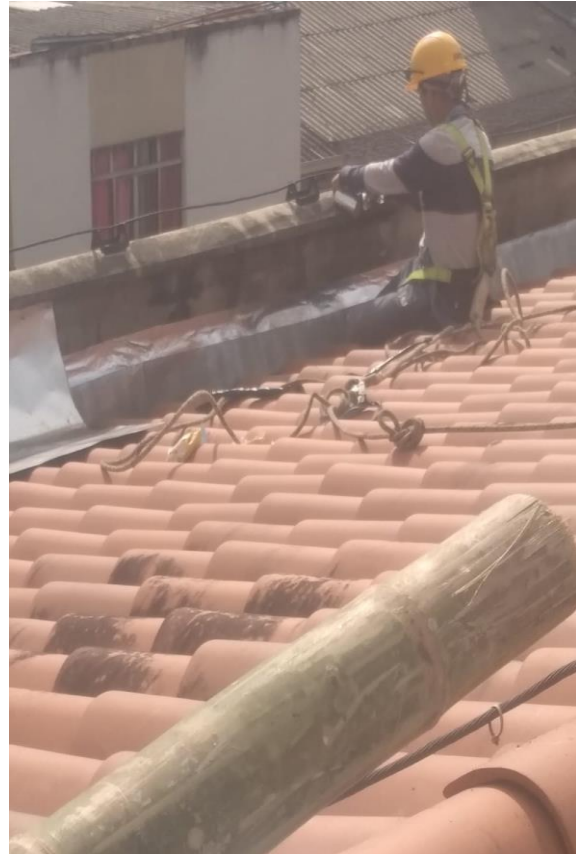
ITEM	DESCRIPCIÓN	UND	CANT	VALOR PAGO
7.4	Suministro, revisión y sellado de flanches en lámina metálica galvanizada, incluye la inspección completa de los flanches instalados en la cubierta, verificando su estado de fijación, alineación y continuidad (Bloque 2).	ML	47,85	\$ 1.531.200

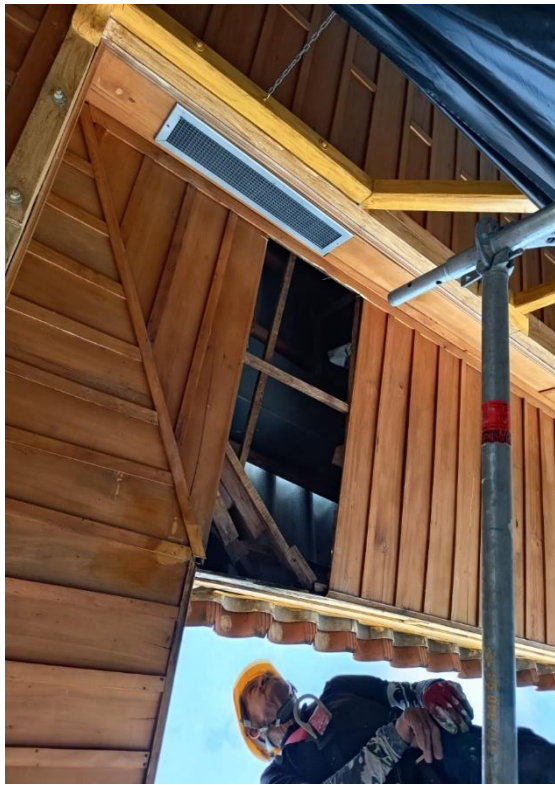
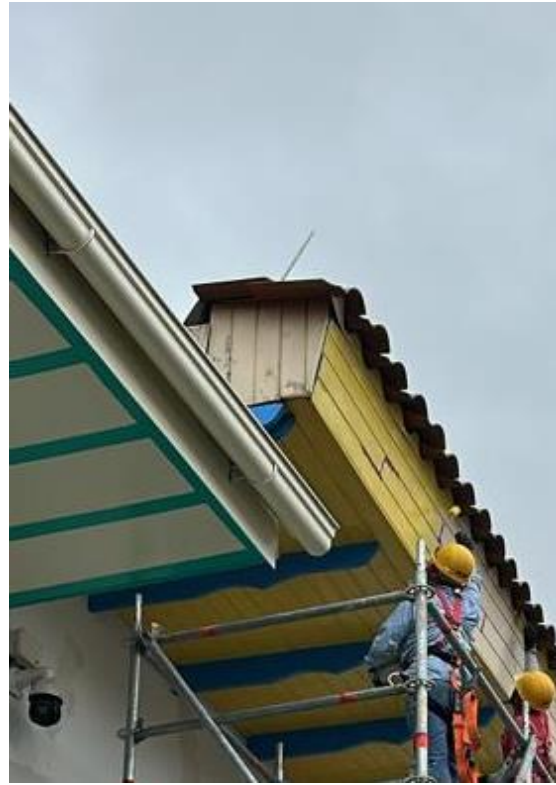
ITEM	DESCRIPCIÓN	UND	CANT	VALOR PAGO
7.5	Mantenimiento correctivo de alero colonial en madera (plafón y elementos estructurales), Intervención integral de alero en madera tipo colonial que incluye el desmonte manual del plafón (cielo raso conformado por tablas machihembradas instaladas en el plano inferior del alero) y de canes estructurales deteriorados, mediante retiro cuidadoso de los elementos comprometidos, protección de piezas adyacentes, clasificación de madera reutilizable, recolección, traslado y disposición final de residuos generados en botadero certificado.).	ML	14,00	\$ 2.100.000

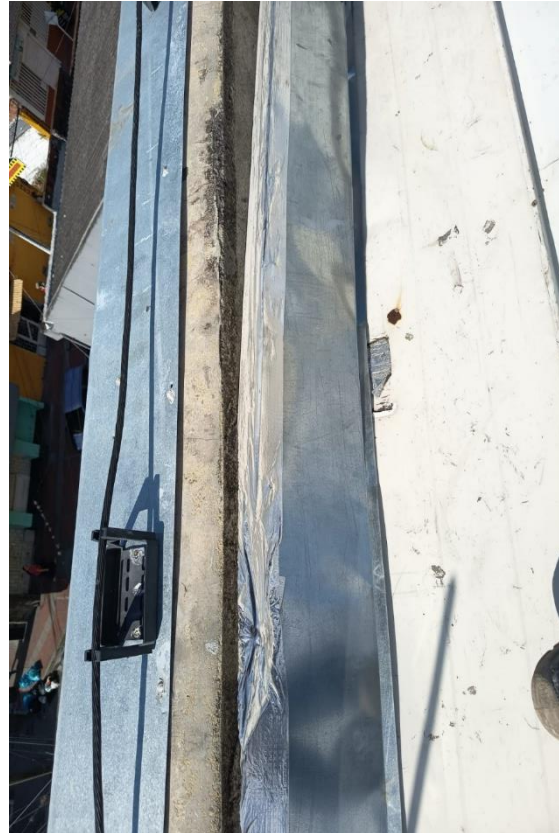
ITEM	DESCRIPCIÓN	UND	CANT	VALOR PAGO
8.1	Suministro, revisión y sellado de flanches en lámina metálica galvanizada, incluye la inspección completa de los flanches instalados en la cubierta, verificando su estado de fijación, alineación y continuidad (Bloque 3 y Bloque 4).	ML	87,30	\$ 2.793.600

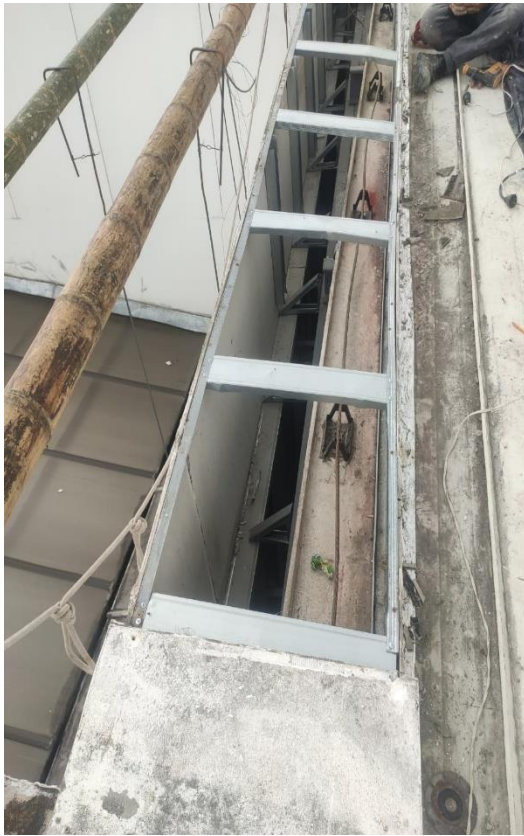
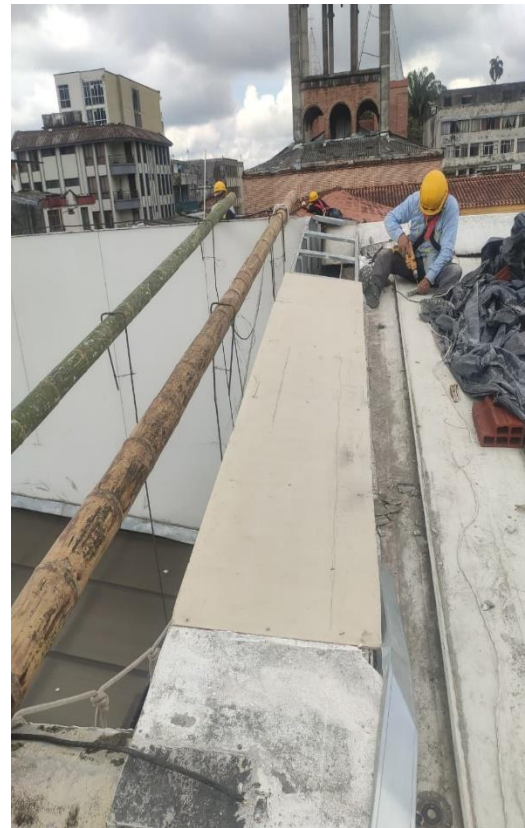
ITEM	DESCRIPCIÓN	UND	CANT	VALOR PAGO
8.2	Retiro de alfajías en Superboard y suministro e instalación de alfajías metálicas con acabado en pintura electrostática. (Bloque 3 y Bloque 4)	ML	85,16	\$ 8.941.800

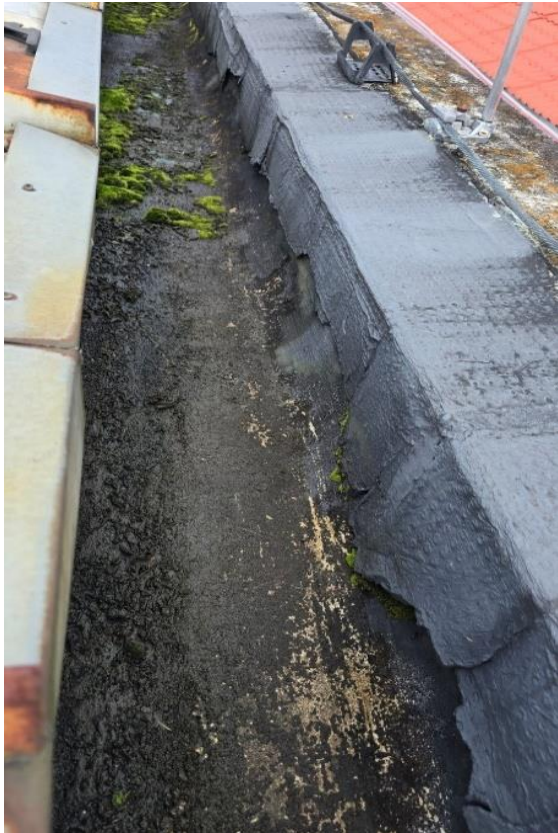
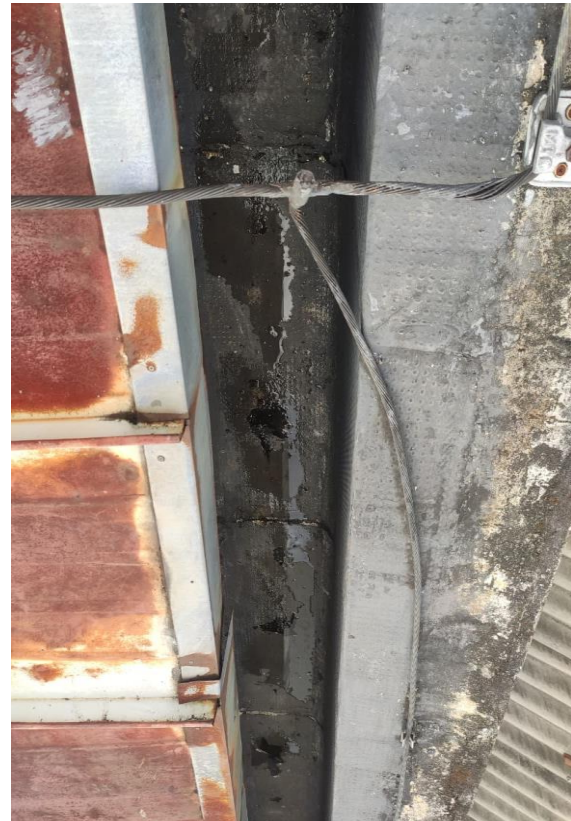
ITEM	DESCRIPCIÓN	UND	CANT	VALOR PAGO
8.5	Limpieza de canales, incluyendo retiro de sellos, cintas o telas asfálticas, limpieza y raspado mecánico con copa grata u otro medio mecánico adecuado para eliminar restos de pintura, formaciones orgánicas y/o materiales aplicados, hasta llegar al sustrato natural o superficie sana. (Incluye trasiego, recolección de todos los residuos generados durante la actividad, retiro del inmueble y disposición final en botadero certificado)	ML	27,85	\$ 582.065

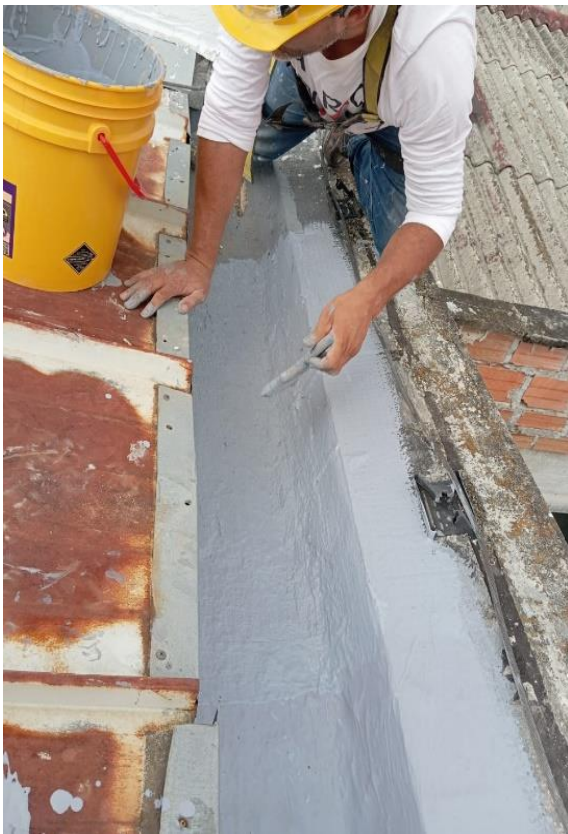
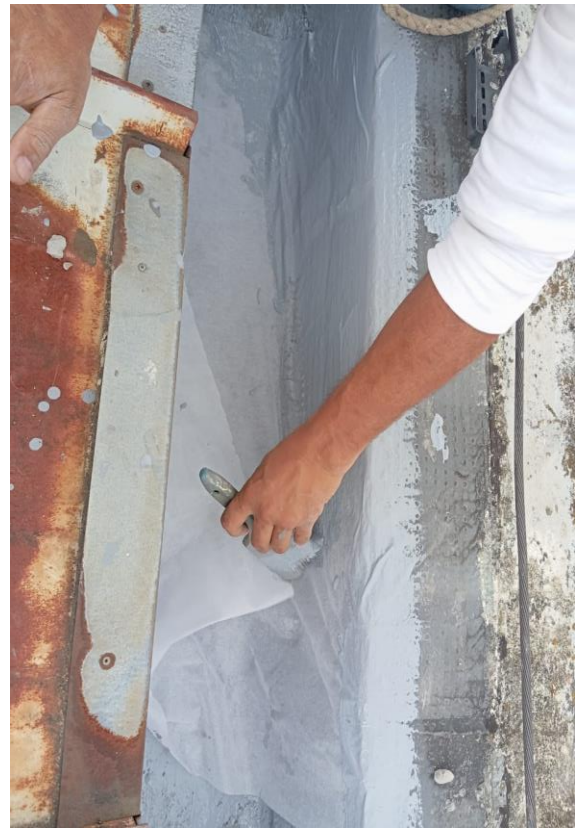
ITEM	DESCRIPCIÓN	UND	CANT	VALOR PAGO
8.7	Suministro e Impermeabilización de canales con pintura acrílica SikaFill®-12 Power, aplicando 3 capas según especificaciones del fabricante para garantizar la protección contra la humedad. (Incluye trasiego, recolección de todos los residuos generados durante la actividad, retiro del inmueble y disposición final en botadero certificado)	ML	27,85	\$ 1.308.950

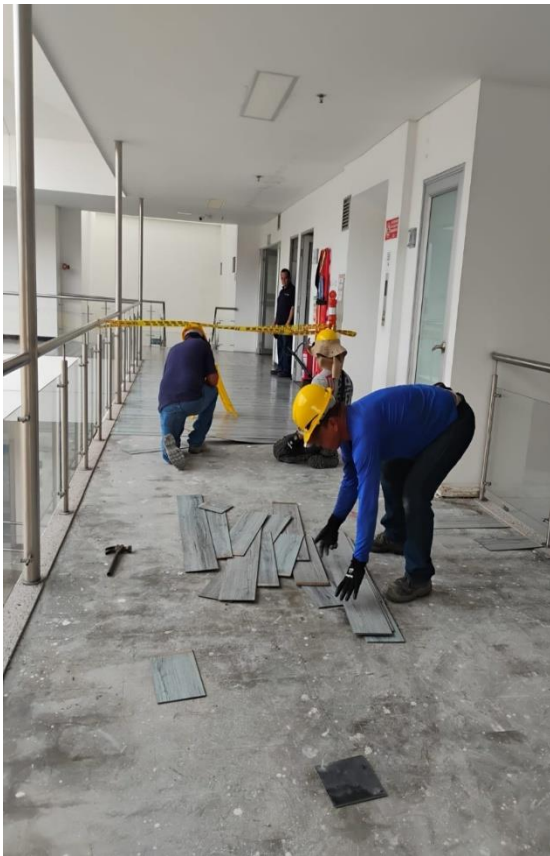
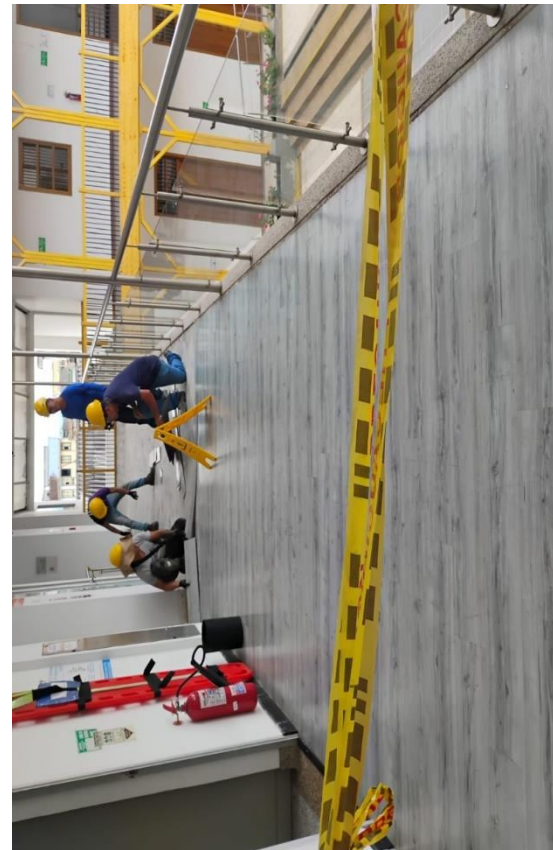
ITEM	DESCRIPCIÓN	UND	CANT	VALOR PAGO
9.2	Desinstalación manual de piso vinílico tipo SPC instalado en circulación exterior, incluyendo el retiro cuidadoso de tablones, limpieza del área, retiro de residuos adheridos (adhesivo si lo hay). (Incluye trasiego, recolección de todos los residuos generados durante la actividad, retiro del inmueble y disposición final en botadero certificado).	M2	160,51	\$ 4.173.260

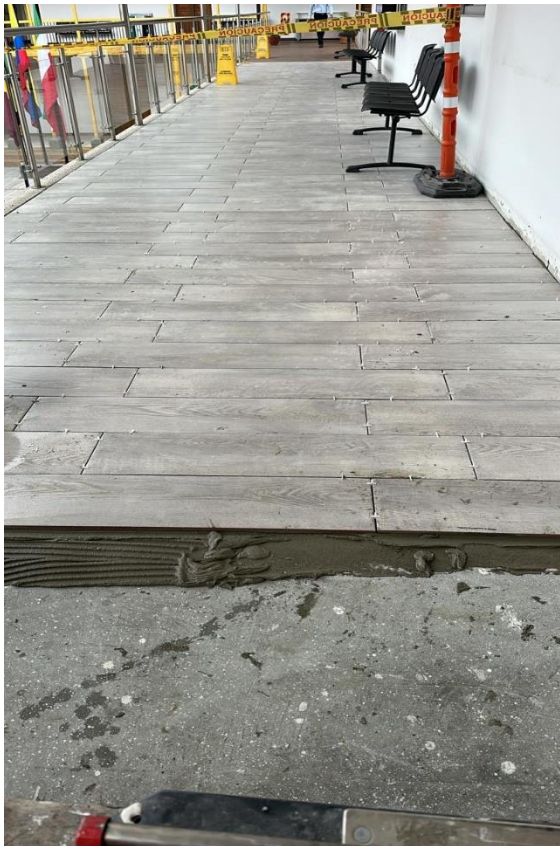
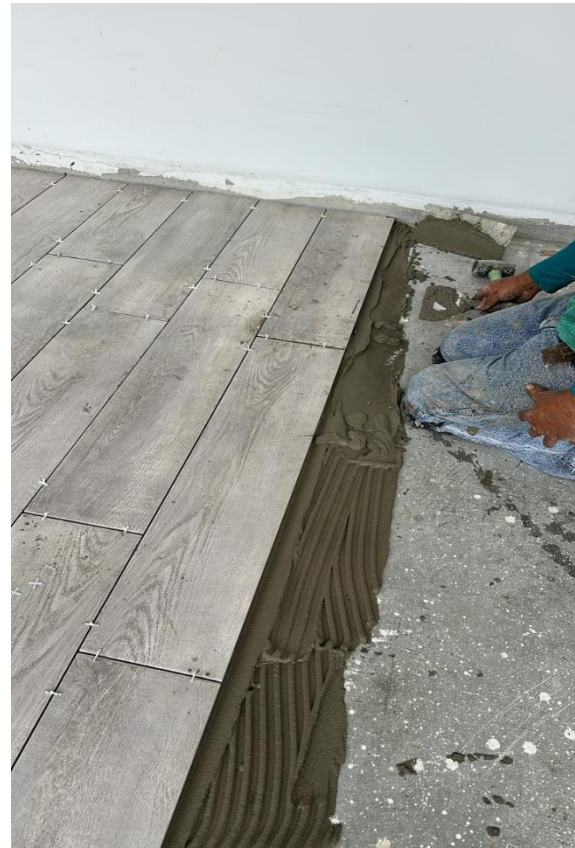
ITEM	DESCRIPCIÓN	UND	CANT	VALOR PAGO
9.3	Suministro e instalación de piso en cerámica tipo Piso Mistique Gris Caras Diferenciadas 20.6x92.6 o similar, antideslizante. Incluye preparación de superficie, replanteo, nivelación con mortero y/o adhesivo (según condiciones del sustrato), instalación con nivelación de juntas, boquilla impermeable y limpieza final (Incluye trasiego, recolección de todos los residuos generados durante la actividad, retiro del inmueble y disposición final en botadero certificado).	M2	160,51	\$ 28.570.780

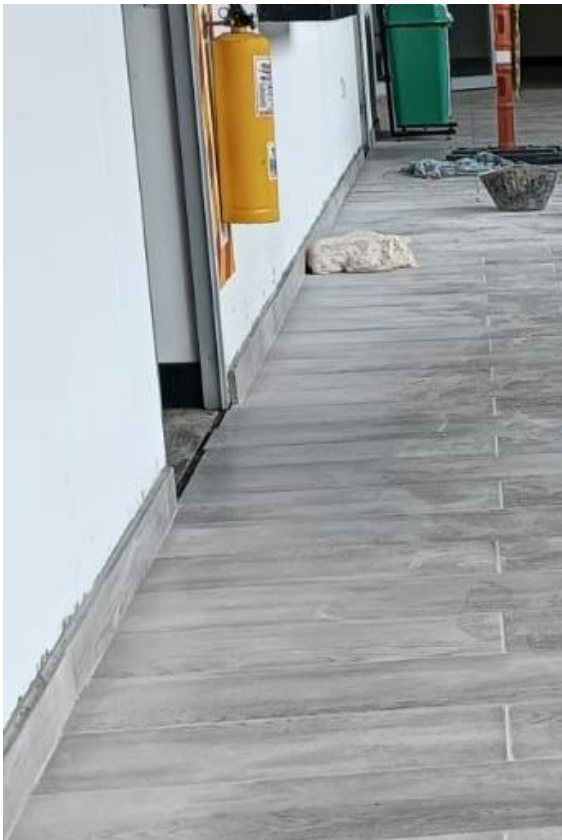
ITEM	DESCRIPCIÓN	UND	CANT	VALOR PAGO
9.4	Suministro e instalación de guardaescobas en cerámica tipo Piso Mistique Gris Caras Diferenciadas 20.6x92.6 cm o similar, cortado a 8 cm de alto, instalado con adhesivo y nivelación de juntas. Incluye corte con disco diamantado, ajuste contra muro, aplicación de boquilla impermeable, sellado de junta superior (Chaflán), (Incluye limpieza final del área intervenida, protección de elementos contiguos, trasiego, recolección de todos los residuos generados durante la actividad, retiro del inmueble y disposición final en botadero certificado).	ML	44,78	\$ 1.835.980

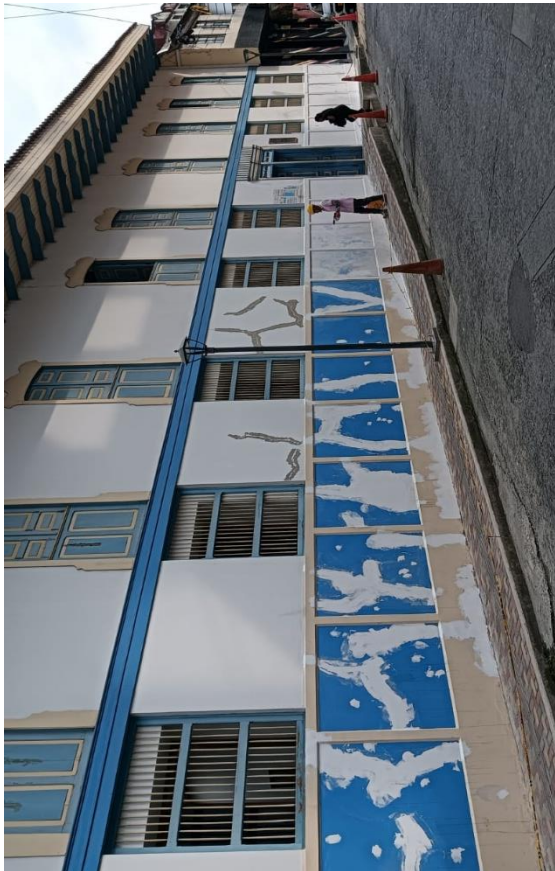
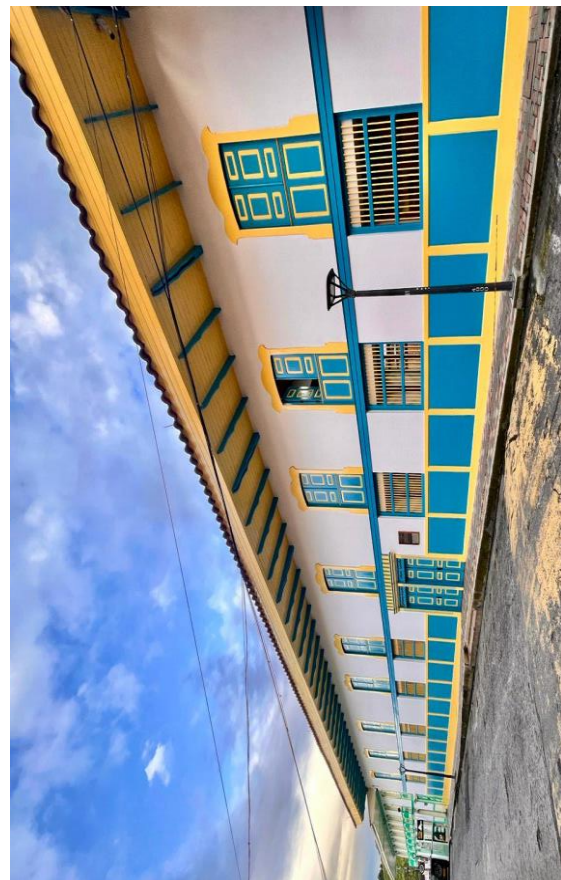
ITEM	DESCRIPCIÓN	UND	CANT	VALOR PAGO
10.1	Pintura exterior sobre muros de mampostería en fachada tipo colonial, que incluye limpieza manual y mecánica de superficie con cepillo y agua a presión moderada, resane de fisuras (si aplica) con mortero mejorado con Sika ViscoBond®, aplicación de sellador vinílico base agua para exteriores, y aplicación de tres (3) manos de pintura vinílica tipo koraza, color según paleta tradicional definida. (Incluye protección de elementos no intervenidos, trasiego, recolección de todos los residuos generados durante la actividad, retiro del inmueble y disposición final en botadero certificado).	M2	118,65	\$ 6.169.800

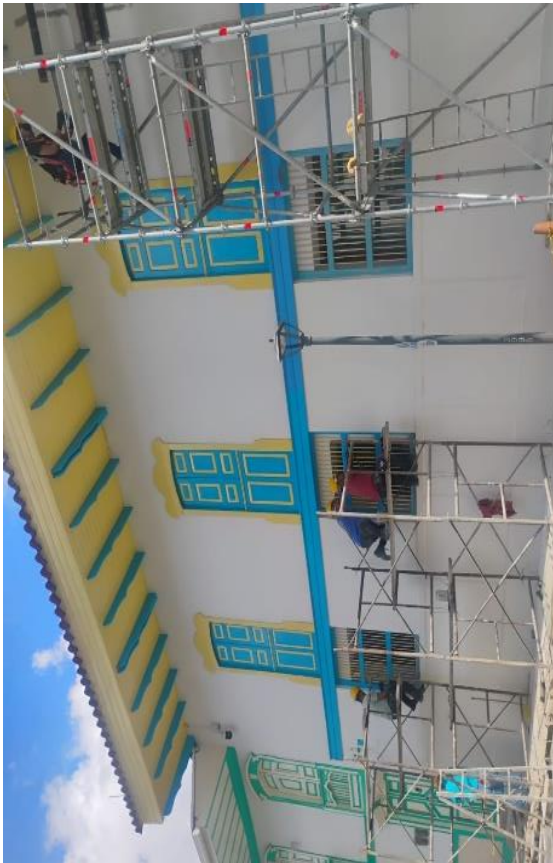
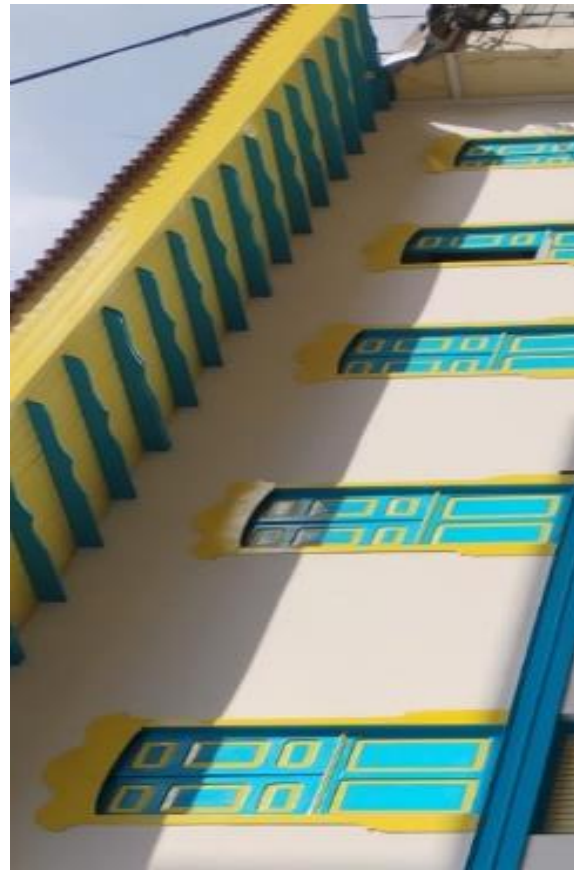
ITEM	DESCRIPCIÓN	UND	CANT	VALOR PAGO
10.2	Pintura sobre elementos en madera expuesta de fachada colonial (puertas, ventanas, marcos, aleros, canes, vigas, celosías, barandas, guardapolvos), que incluye limpieza y lijado mecánico o manual, tratamiento insecticida-fungicida preventivo, resane con masilla compatible, aplicación de fondo sellador alquídico o base aceite, y aplicación de dos (2) manos de esmalte sintético de acabado satinado o brillante, en color tradicional a definir. (Incluye protección de áreas contiguas, limpieza final, trasiego, recolección de todos los residuos generados durante la actividad, retiro del inmueble y disposición final en botadero certificado).	M2	176,34	\$ 8.464.320

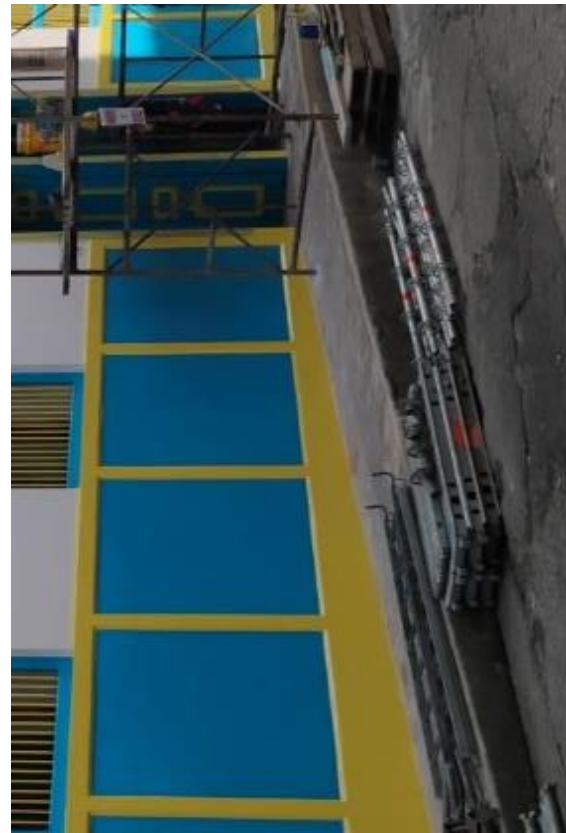
ITEM	DESCRIPCIÓN	UND	CANT	VALOR PAGO
10.3	Pintura de zócalo inferior en fachada colonial tipo antioqueño, en superficie de mampostería, que incluye limpieza y cepillado, sellado de poros, resane de fisuras (si aplica) con mortero mejorado con Sika ViscoBond®, y aplicación de dos (2) manos de pintura acrílica exterior de alto desempeño o esmalte arquitectónico, color contrastante (rojo ladrillo, café, terracota, verde oscuro u otro tradicional), según diseño cromático aprobado.	M2	52,99	\$ 2.384.550

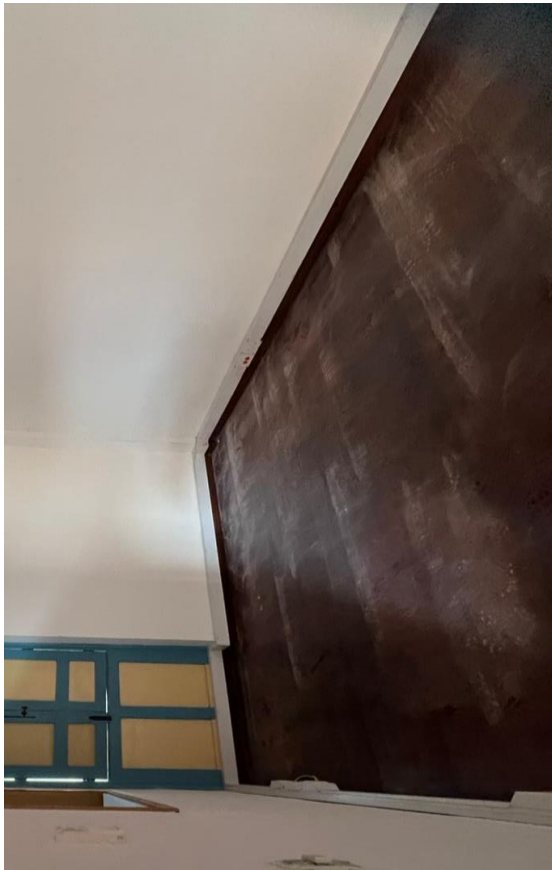
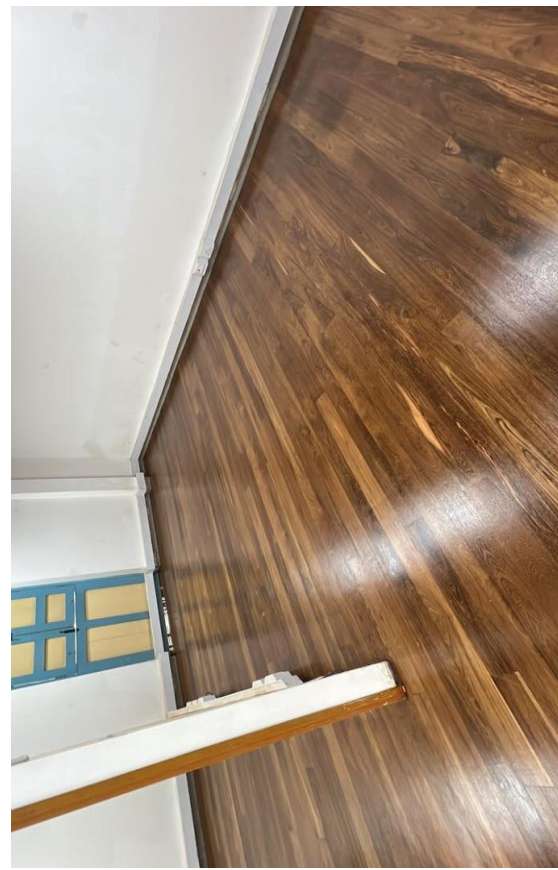
ITEM	DESCRIPCIÓN	UND	CANT	VALOR PAGO
N.P 01	Mantenimiento preventivo y correctivo de piso en madera	M2	621,42	\$ 71.625.491
