**INSTITUTO NACIONAL DE VÍAS  
SUBDIRECCIÓN DE MODERNIZACIÓN DE  
CARRETERAS NACIONALES**

**INFORME MENSUAL DE INTERVENTORÍA  
No. 19**

**PERIODO DEL 01 AL 31 DE MAYO DE 2026**

**“INTERVENTORÍA TÉCNICA,  
ADMINISTRATIVA, FINANCIERA, JURIDICA Y  
AMBIENTAL PARA EL MEJORAMIENTO,  
MANTENIMIENTO, ATENCIÓN DE SITIOS  
CRÍTICOS, GESTIÓN PREDIAL, SOCIAL Y  
AMBIENTAL SOSTENIBLE DEL CORREDOR  
MEDELLÍN – QUIBDÓ EN LOS  
DEPARTAMENTOS DEL CHOCÓ Y  
ANTIOQUIA.”**

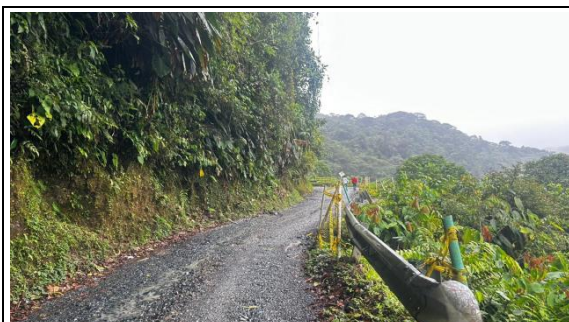
PR 43+650 RUTA 6002, VISITA TÉCNICA SITIO CRÍTICO POR PÉRDIDA DE BANCA.

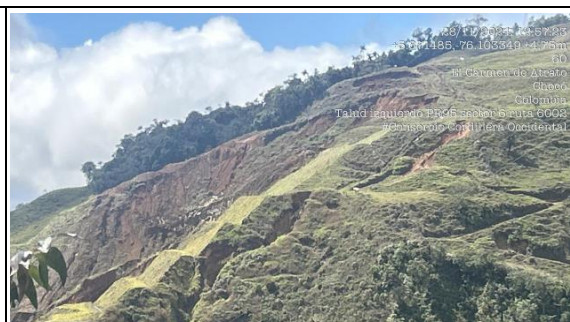
PR95+000 RUTA 6002, FALLA GEOLOGICA EN TALUD.

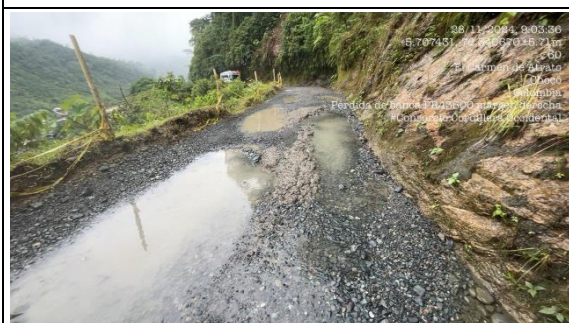
PR 43+600 RUTA 6002, VISITA TÉCNICA SITIO CRÍTICO POR PÉRDIDA DE BANCA.

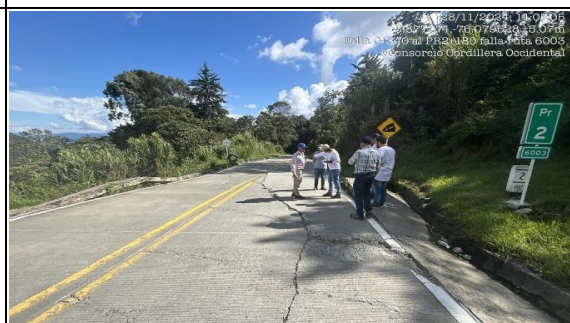
PR02+000 RUTA 6003, FALLA POR ASENTAMIENTOS DIFERENCIALES

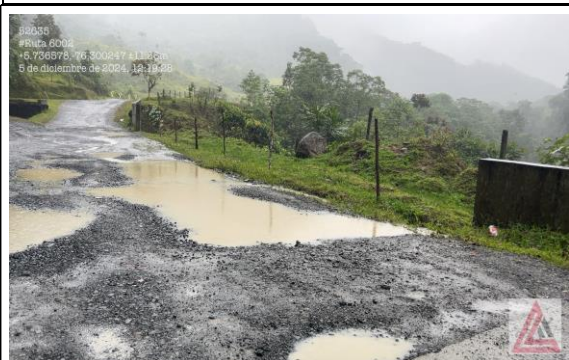
PR 52+635 RUTA 6002, ESTADO CAPA DE RODADURA.

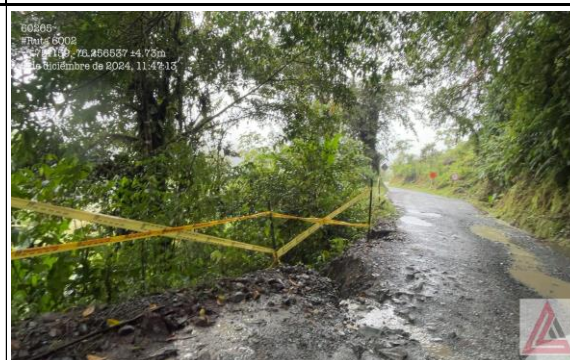
PR60+265 RUTA 6002, SITIO CRÍTICO POR PÉRDIDA DE BANCA.

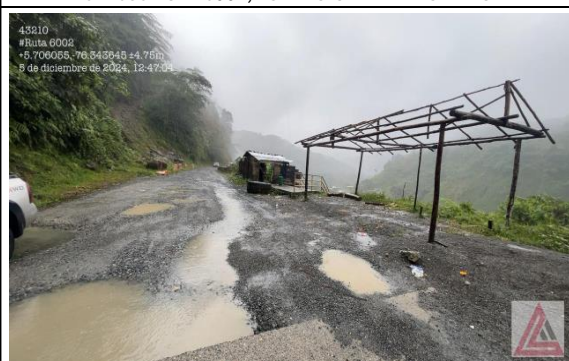
PR 43+210 RUTA 6002, ESTADO CAPA DE RODADURA.

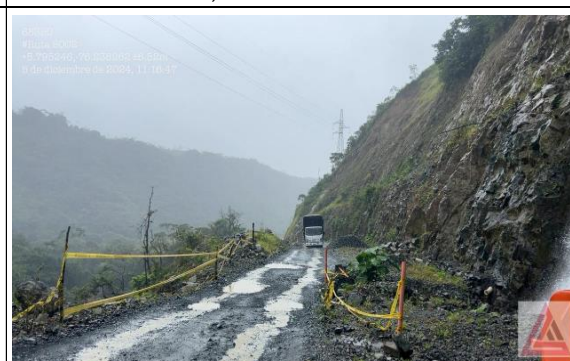
PR68+350 RUTA 6002, ESTADO CAPA DE RODADURA.

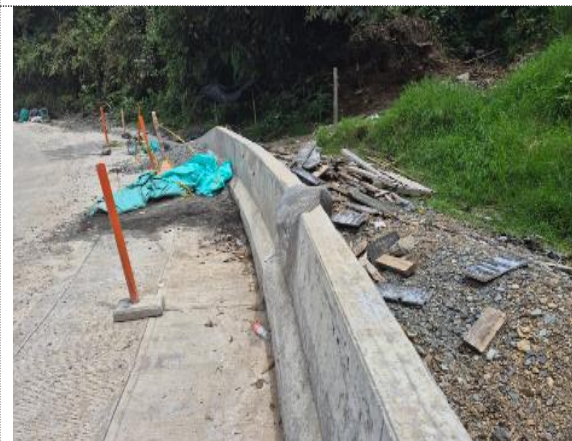
PR 98 - ORDEN Y ASEO DEFICIENTE EN FRENTE DE TRABAJO

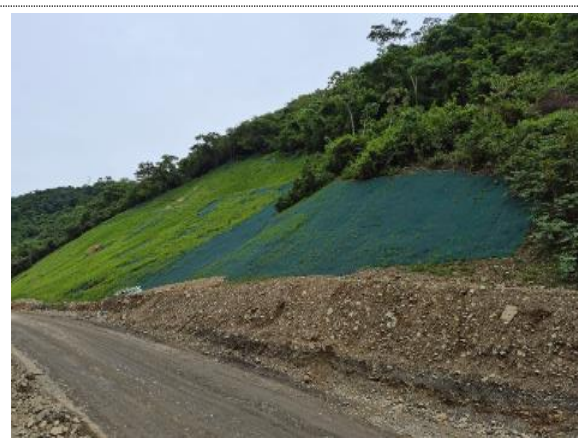
PR 36 - REVEGETALIZACIÓN DE TALUD SIN PRENDIMIENTO AL 100%
