ORBE – 12 – 17.04.2026

**REFERENCIA:** RE-IPO-004-2026 - CONTRATAR EL SUMINISTRO E INSTALACIÓN DE MATERIALES PARA LA EJECUCIÓN DEL CONVENIO INTERADMINISTRATIVO No 3817 DE 2025 CELEBRADO ENTRE EL DEPARTAMENTO DE BOYACÁ, EL MUNICIPIO DE TUNJA Y TIERRASUA S.A.S., PARA “AUNAR ESFUERZOS ENTRE EL DEPARTAMENTO DE BOYACÁ, EL MUNICIPIO DE TUNJA Y TIERRASUA S.A.S. PARA EL MANTENIMIENTO Y MEJORAMIENTO DE LA MALLA VIAL URBANA DEL MUNICIPIO DE TUNJA, EN EL DEPARTAMENTO DE BOYACÁ”.

**ASUNTO:** CONSIDERACIONES TÉCNICAS SOBRE CONDICIONES DE INTERVENCIÓN TRAMOS 7, 2, 9 Y 6

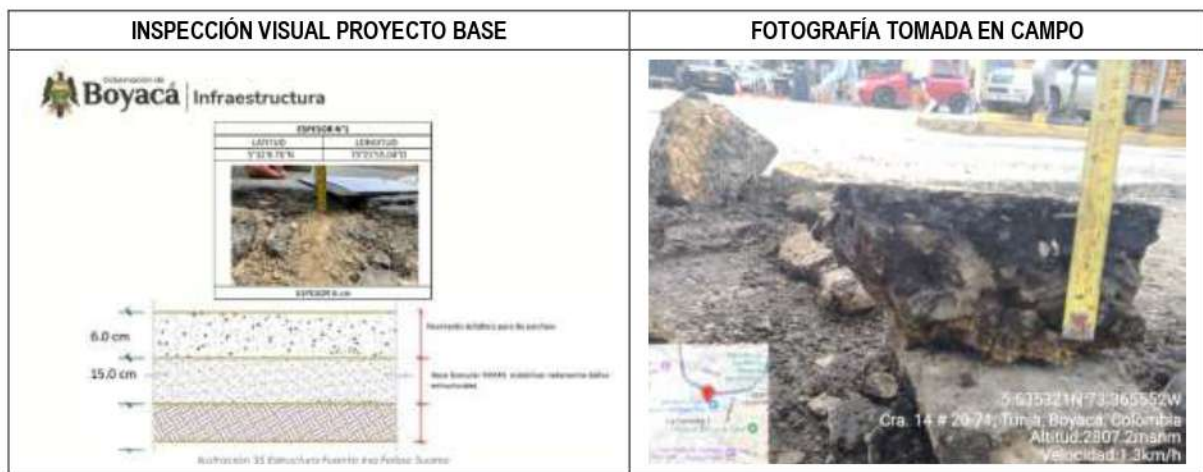
Se recomienda ajustar el espesor de intervención a 8 cm, específicamente en la Carrera 14 entre Calle 22 y Calle 20, considerando las condiciones reales de operación observada en campo, las cuales corresponden a un corredor con alto flujo vehicular donde circula de manera permanente transporte público (buses y taxis); así como un volumen significativo de vehículos particulares; adicionalmente, se trata de un sector con marcada actividad comercial asociada a ferreterías

De manera complementaria, el espesor propuesto se sustenta en la verificación en campo, toda vez que, si bien en el documento técnico de inspección visual se contemplaba un espesor de intervención de 6 cm para este tramo, en la ejecución de actividades de apertura de caja y/o fresado se identificó que el espesor real de la carpeta asfáltica existente es superior al inicialmente previsto, alcanzando un espesor de 8 cm, por lo que no se dio continuidad a la intervención.

**Ilustración 1.** Comparación entre el espesor de carpeta asfáltica proyectado (6 cm) y el verificado en campo (8 cm)

En este contexto, resulta técnicamente procedente incrementar el espesor de fresado y reposición de carpeta asfáltica a 8 cm, a fin de que la intervención atienda las exigencias de carga y servicio del tramo, lo que podría garantizar un mejor desempeño de la estructura de pavimento.

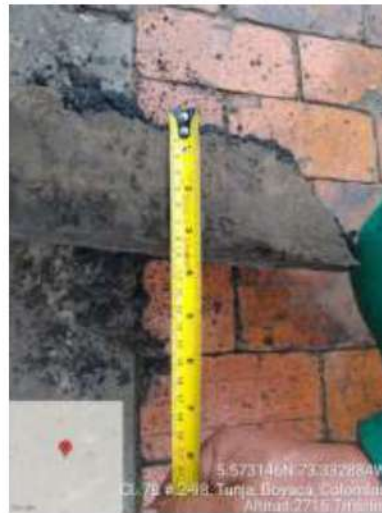
Con respecto a este tramo, se recomienda ajustar el espesor de intervención en la intersección de la Avenida universitaria con la Carrera 2, más exactamente entre las abscisas K1+467 a K1+498 y K1+476 a K1+491, teniendo en cuenta que, en este punto se presenta una condición particular de operación asociada a la transición entre pendiente y tramo en recta, donde se generan arranques frecuentes desde estado detenido durante los ciclos semafóricos, especialmente por parte de vehículos de transporte público, lo que produce incremento en las cargas dinámicas y esfuerzos tangenciales sobre la carpeta asfáltica; adicionalmente, las maniobras de giro y cambio de dirección propias de la intersección inducen esfuerzos de corte que favorecen la aparición de deformaciones y deterioros en la carpeta asfáltica.

Por lo anterior, se considera técnicamente viable incrementar el espesor de fresado y reposición de carpeta asfáltica a 8 cm entre las abscisas K1+467 a K1+498 y K1+476 a K1+491, lo que garantizaría mejores condiciones de desempeño estructural y durabilidad de la intervención, por otra parte, en el momento de realizar actividades de apertura de caja y/o fresado, se identificó un espesor mayor al inicialmente planteado, correspondiente a los 8 cm anteriormente mencionados, razón por la cual, al evidenciar que dicha condición diferiría de lo previsto en el diagnóstico inicial, no se

dio continuidad a la intervención en estos puntos, con el fin de evaluar técnicamente la situación. Esta condición se soporta en la fotografía que se muestra continuación:

Fotografía 1. Espesor de carpeta asfáltica encontrado en Tramo 2
