# **BITACORA DE OBRA**

**INTEC PROYECTOS Y SERVICIOS S.A.S**  
ADECUACIONES CUARTO DE RESIDUOS EDIFICIO CALLE 72

CARTA DE ACEPTACIÓN DE LA OFERTA N° 173 DE 2019

CONTRATO 173-2019  
INTEL PROYECTOS Y SERVICIOS SAS  
EDIFICIO CALLE 72

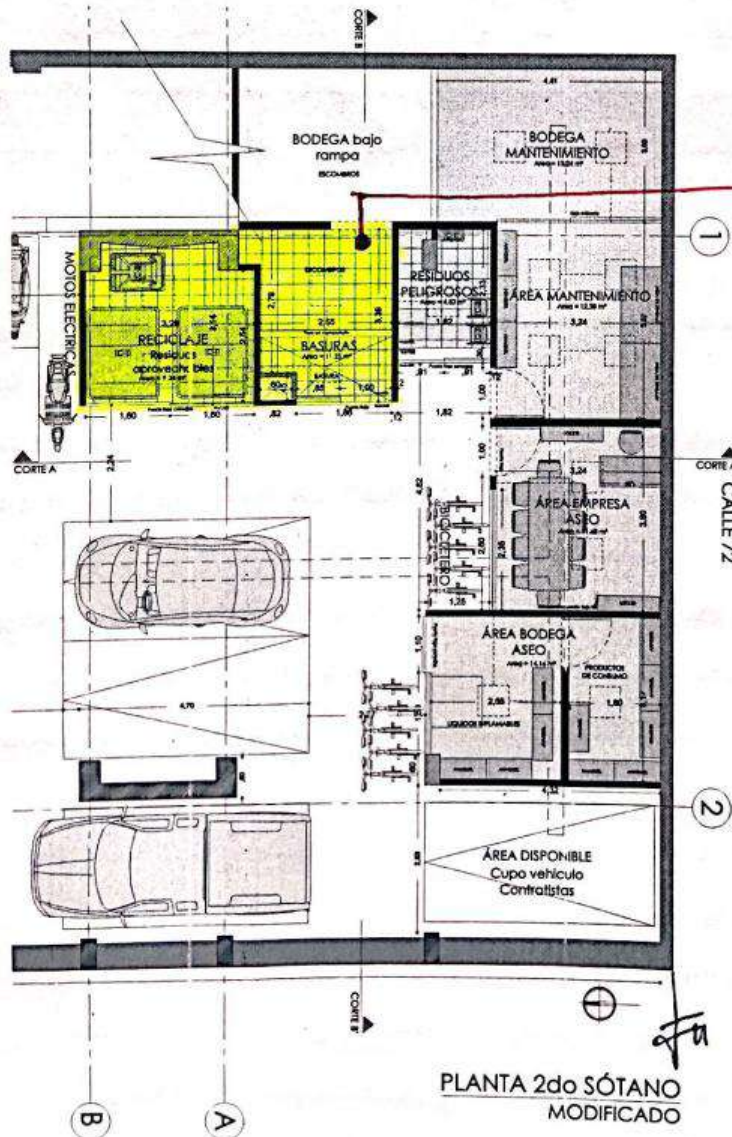
DENTRO DE LAS INQUETUDAS Y TEMAS EL SUPERVISOR DEL CONTRATO POR PARTE DE LA ENTIDAD EXPOSO UN CAMBIO DE ÁREAS EN EL PLANO, DE TAL FORMA QUE EL CUARTO DE RECICLAJE SE TRASLAPA DONDE SE UBICA EL CUARTO DE BASURAS, Y ESTE ÚLTIMO AL ÁREA DONDE SE PROYECTO EL CUARTO DE RECICLAJE, SEGÚN PLANO ADJUNTO.

EL CUARTO DE BASURAS SE CONSTRUIRA EN ESTA AREA TODA VEZ QUE SE APROVECHARA EL ESPACIO QUE QUEDA BAJO RAMPA PARA UTILIZARLO COMO ZONA DE POSEER ESCOMBROS. ESTE CAMBIO NO AFECTA EL PRESUPUESTO NI LAS ACTIVIDADES INICIALMENTE CONTEMPLADAS, AL CONTRARIO MEJORA LA OPTIMIZACION DE LAS AREAS

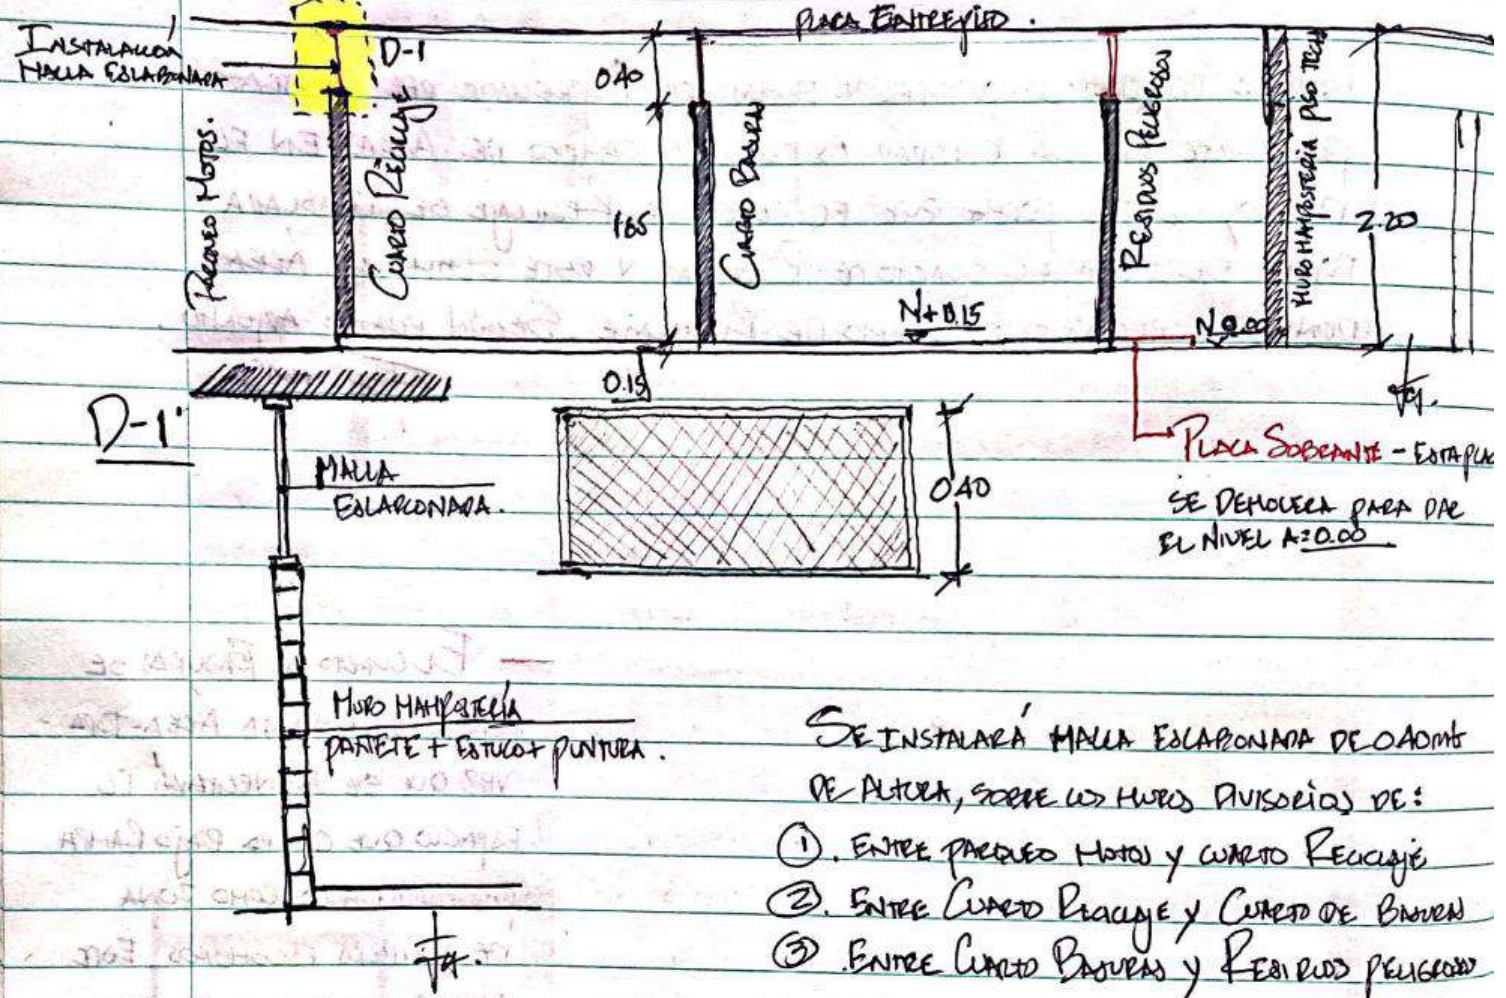
### • DETALLE DE INSTALACIÓN DE MALLA ESCLARONADA

Nota: PARA LA FABRICACIÓN DE LA REJA AAY QUE VERIFIQUE LOS DOS NIVELES DE LA PLACA DE ENTREPISO.

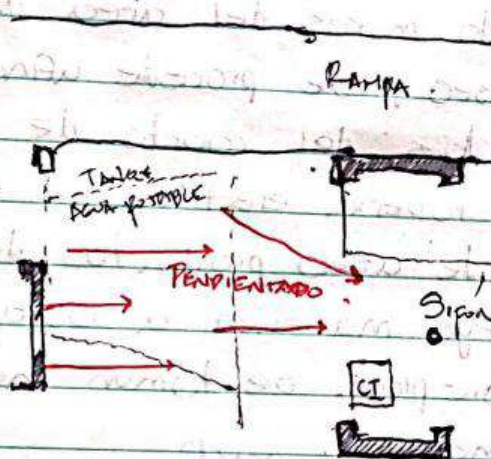
- Apartir Del Muro central (punto pto) HACIA LA ZONA SUR, SE INICIA CON UN NIVEL DE +10 cm Y SE PENDIENTARA HASTA EL PUNTO DEL SIFÓN

- SE REALIZARÁN EL CAMBIO DE LAS TAPAS DE CAJAS DE INSPECCIÓN Y TANQUE DE AGUA POTABLE.
- SE REALIZARÁ EL ALISTADO EN TODA EL ÁREA DEL CORTADO SUR CON SU RESPECTIVA SIEMBRADURA. POR RECOMENDACIÓN DEL CONTRATISTA SE DECIDE APLICAR AL ALISTADO UN ACABADO EN SIKAFLOX O SIMILAR EL CUAL SE REALIZARÁ CON HELICÓPTERO, PARA UNA VEZ DE RESULTADO. DE ESTA MANERA DENTRO DEL BUDGETO SE REFLIJARÁ UN ÍTEM NO PRECISO QUE DARÁ SOLUCIÓN AL ACABADO FINAL.

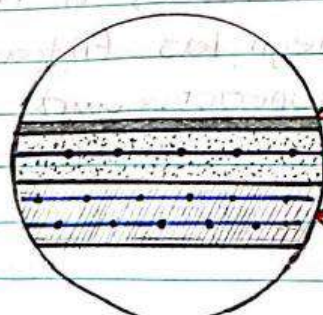
Sobre piso de nivelación

Placa Nueva de 3000 PSI

Placa Existente sin pendiente, fisuras y deteriorada.

- Los trabajos realizados el día de hoy contemplan la placa de sobrepiso con un espesor aproximado de 0,12m y sobre esta una capa de nivelación de 0,02 a 0,04m como se muestra en el diagrama.

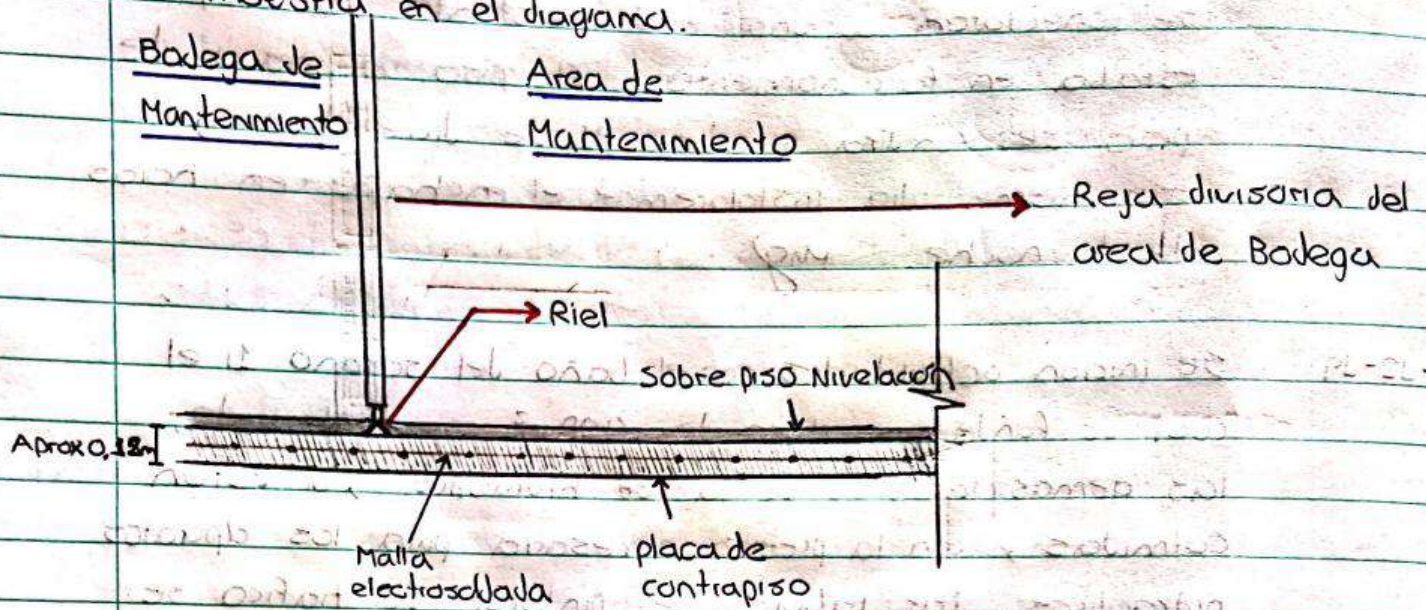
- La Reja fue desmontada y se adecuó a la nueva área esta lleva un riel y tubería rectangular.

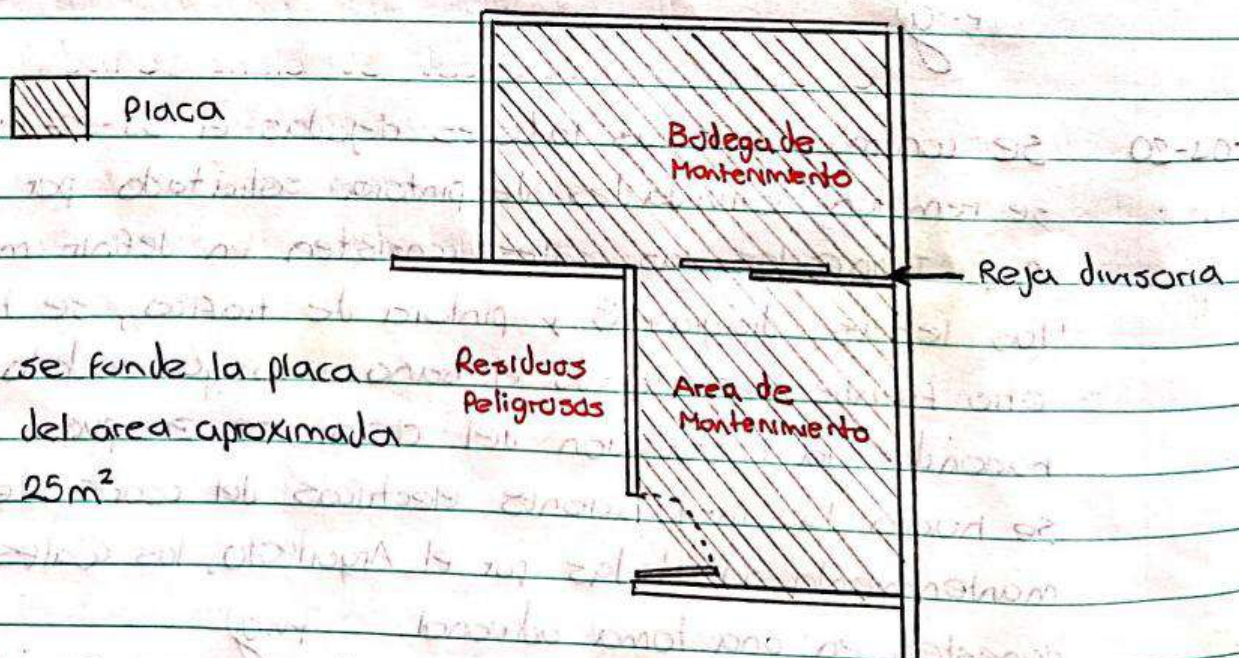
- La placa se funde monolíticamente y manejando una pendiente hacia la puerta, con el sobrepiso se le dará manejo adecuado a las pendientes.

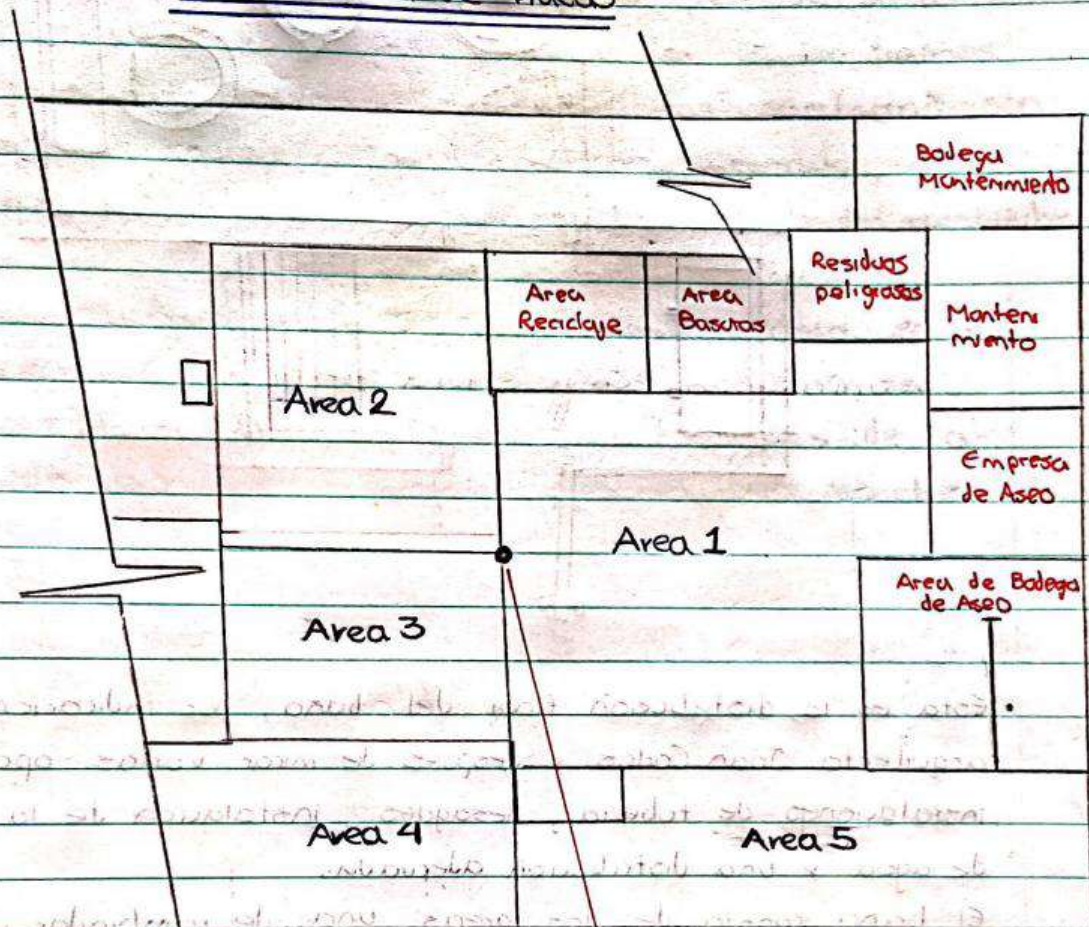
### Division Area de Placas

- las Areas de las placas del parqueadero se dividieron de la siguiente manera en 5 tramos.

- Se manejo un punto inicial para llevar todas las pendientes a este, las areas son dilatadas con polidura generando un espesor de 2mm de espesor por 40mm de profundidad.

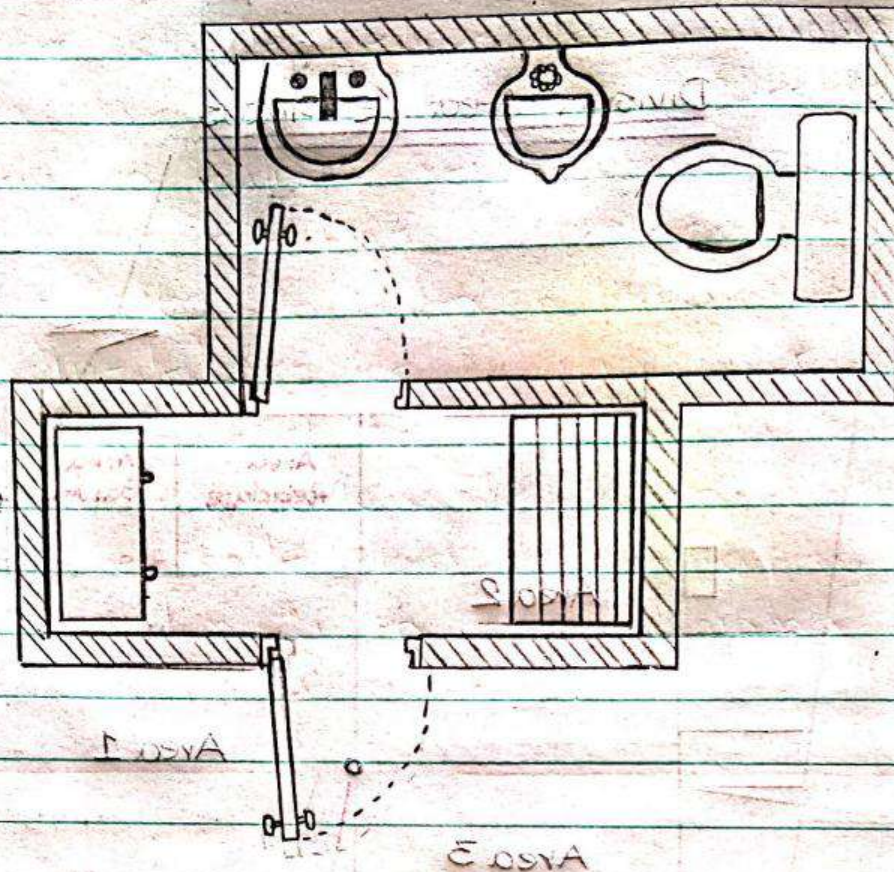
## Distribución del Baño

- Esta es la distribución final del baño, por indicaciones del arquitecto Juan Carlos y después de mirar varias opciones, instalaciones de tubería, desagües, instalación de la red de agua y una distribución adecuada.

El baño consta de dos áreas una de cambiador y lockers y otra de aparatos sanitarios, lavamanos, orinal y sanitario; Dos puertas una que por cuestiones constructivas abre hacia afuera y otra es hacia dentro,
