REF: ADICIONAL DE OBRA – “MANTENIMIENTO, REPARACIÓN Y MEJORA DE LA INFRAESTRUCTURA DEL PALACIO MUNICIPAL, A TRAVÉS DE INTERVENCIÓN Y MITIGACIÓN DE HUMEDADES PRESENTES EN LA ESTRUCTURA DEL PALACIO MUNICIPAL DE VILLAMARÍA, CALDAS”

Por medio del presente se entrega informe general correspondiente a las actividades ejecutadas dentro del proyecto de mantenimiento, reparación y mitigación de humedades del Palacio Municipal de Villamaría (Oficina de la Personería municipal), incluyendo tanto la intervención inicial como las actividades adicionales aprobadas posteriormente, derivadas de hallazgos técnicos identificados durante el proceso constructivo.

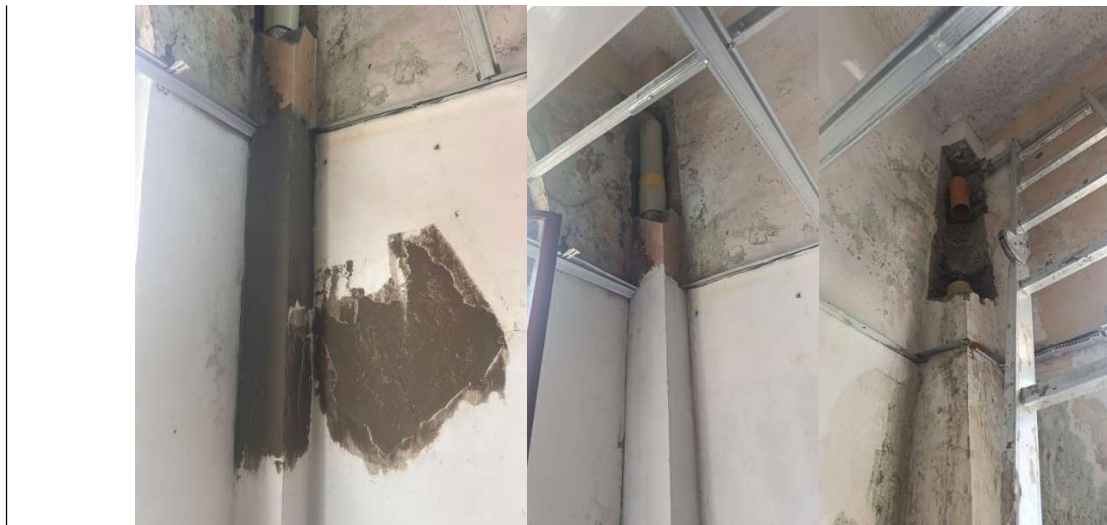
ITEM	ACTIVIDAD	UND	CANTIDAD
1	DEMOLICION PARCIAL DE ESTRUCTURAS DE VIGA-CANAL Y BOQUILLA DE BAJANTES, INTERNAS EN ALERO 5 METROS POR DOS METROS.	GL	1,00

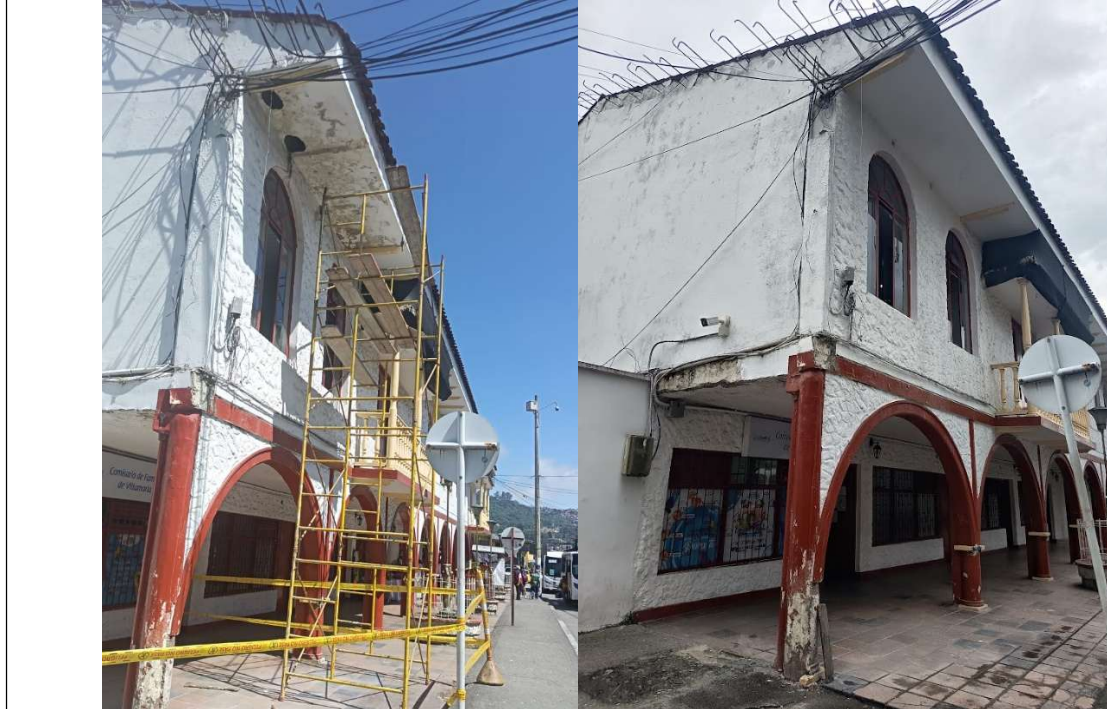
2	CONSTRUCCION Y REPOSICION DE ALERO ESTRUCTURA DE CONCRETO DE CUBIERTA.	GL	1,00
---	--	----	------

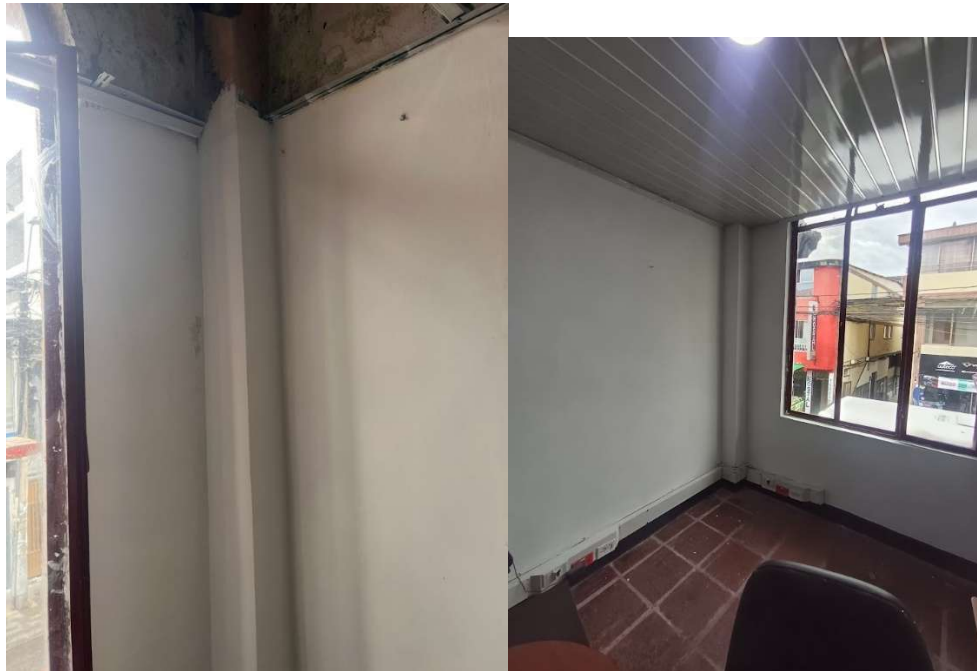
9	SUMINISTRO, TRANSPORTE E INSTALACION DE MASTIK Y ESTUCO PARA EXTERIORES EN ALERO Y AREA DE DEMOLICION.	GL	1,00
10	SUMINISTRO, TRANSPORTE E INSTALACION DE MASTIK Y ESTUCO PARA INTERIORES EN AREA DE REVOQUE COLUMNAS FALSAS INTERNAS 3.50X16X16.	GL	2,00
11	SUMINISTRO, TRANSPORTE E INSTALACION DE PINTURA BLANCA PARA INTERIORES A DOS MANOS.	GL	1,00
Registro Fotografico ítems 10 y 11

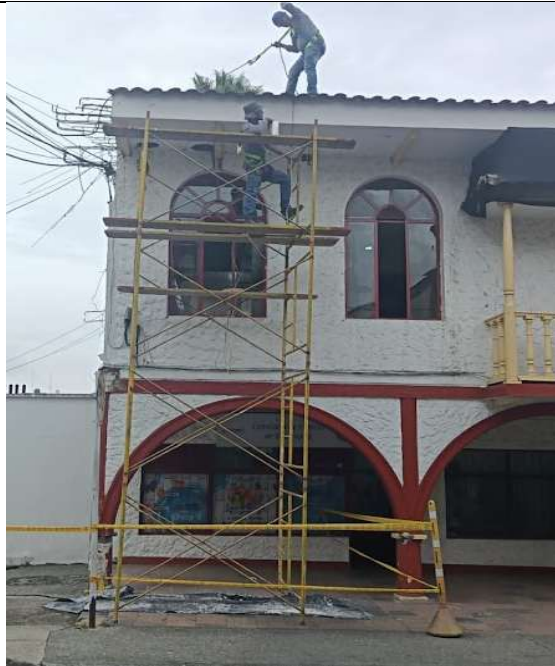
12	SUMINISTRO, TRANSPORTE E INSTALACION DE PINTURA BLANCA PARA EXTERIORES A DOS MANOS	GL	1,00
----	--	----	------

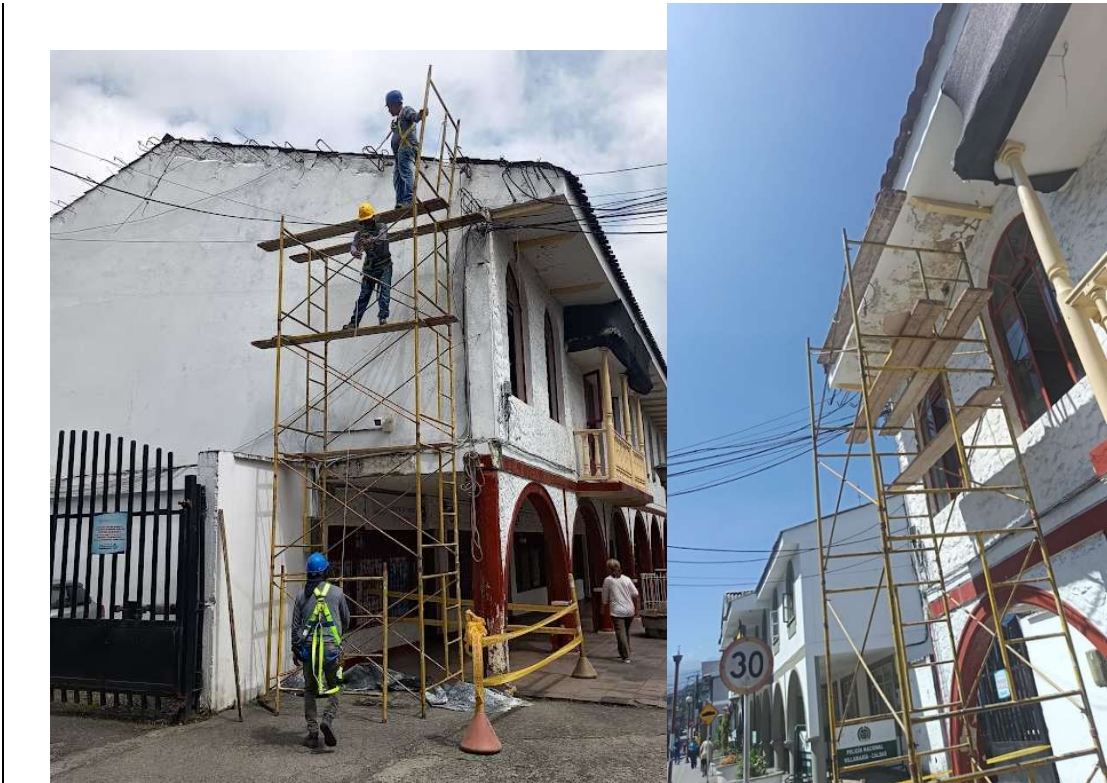
13	ALQUILER DE CINCO CUERPOS DE ANDAMIO, DOS LINEAS DE VIDA, PARA TRABAJO EN ALTURAS. (EL PERSONAL DEBERA TENER TODOS LOS IMPLEMENTOS DE SEGURIDAD Y LOS RESPCTIVOS CERTIFICADOS DE TRABAJO EN ALTURAS.	GL	5,00
----	--	----	------

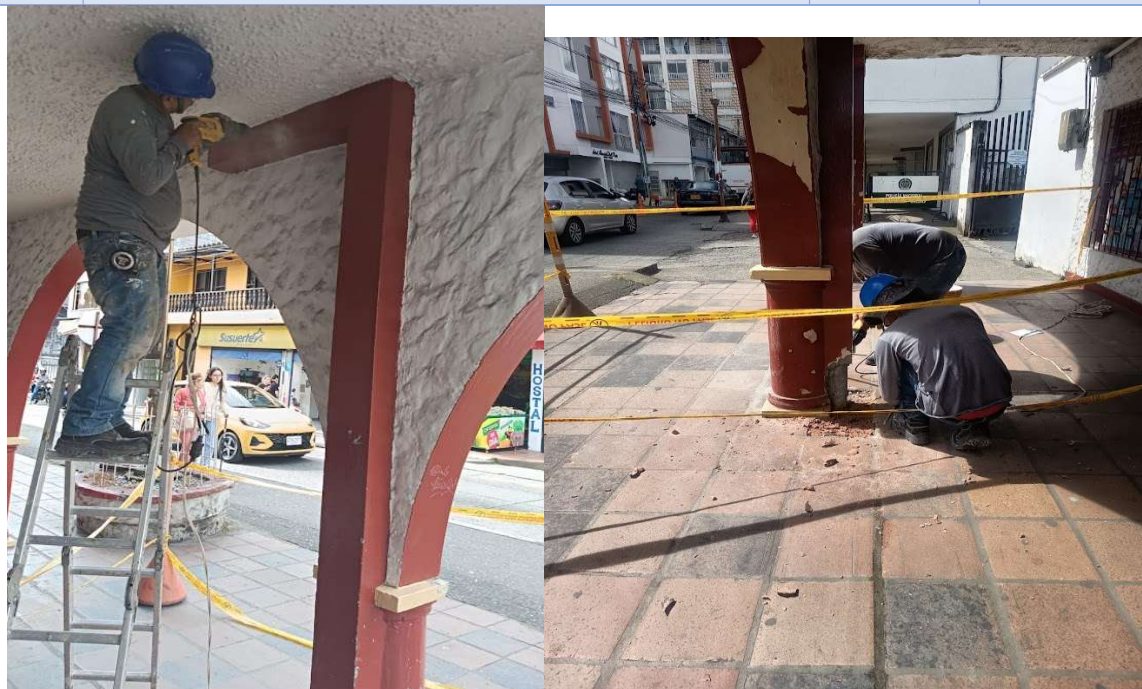
Durante la inspección técnica realizada en la base de la bajante, se identificó que el sistema se encontraba totalmente taponado, sin flujo hacia la caja receptora de aguas lluvias.

Asimismo, se evidenció que la bajante existente en eternit presentaba obstrucción total ocasionada por acumulación de sedimentación, residuos de construcción y material plástico al interior de la tubería, afectando el flujo normal del agua y generando represamiento y reboses sobre la cubierta.

2	Demolición localizada en base del bajante y codos	Global	1
---	---	--------	---

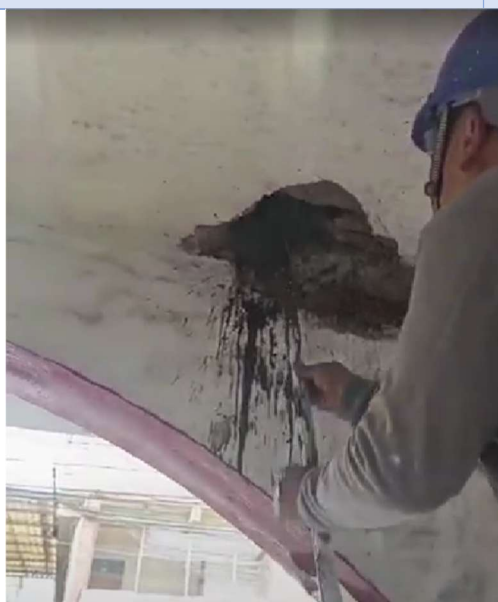
Asimismo, se evidenció que la bajante existente en eternit presentaba obstrucción total ocasionada por acumulación de sedimentación, residuos de construcción y material plástico al interior de la tubería, afectando el flujo normal del agua y generando represamiento y reboses sobre la cubierta.

3	Sondeo y revisión de tubería	Global	1
---	------------------------------	--------	---

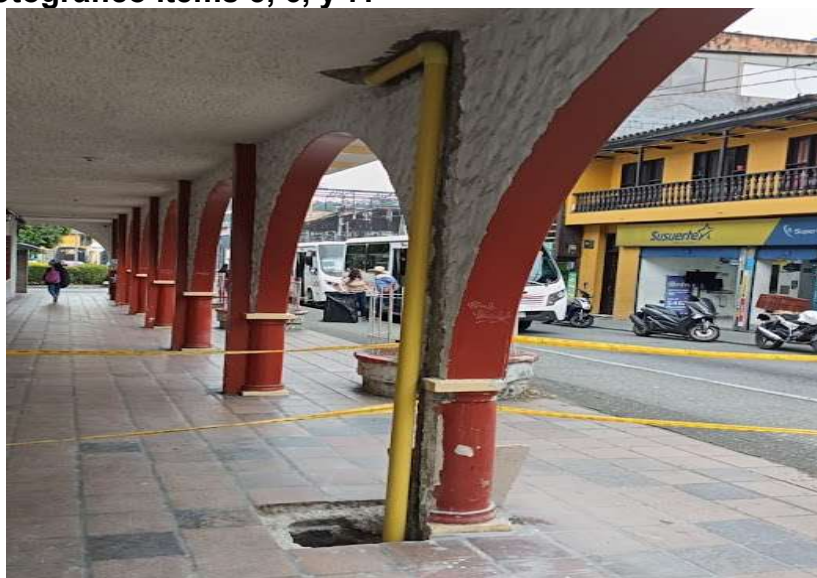
Registro fotográfico ítems 5, 6, y 7.

4	Ubicación de recámara de aguas lluvias	Global	1
5	Suministro e instalación de codos de 3"	Unidad	4
6	Suministro e instalación de tubo PVC de 3"	Metro lineal	2
7	Cambio total de bajante de eternit por tubería PVC de 3", debido a obstrucción por sedimentación de escombros de construcción y residuos plásticos	Metro lineal	9

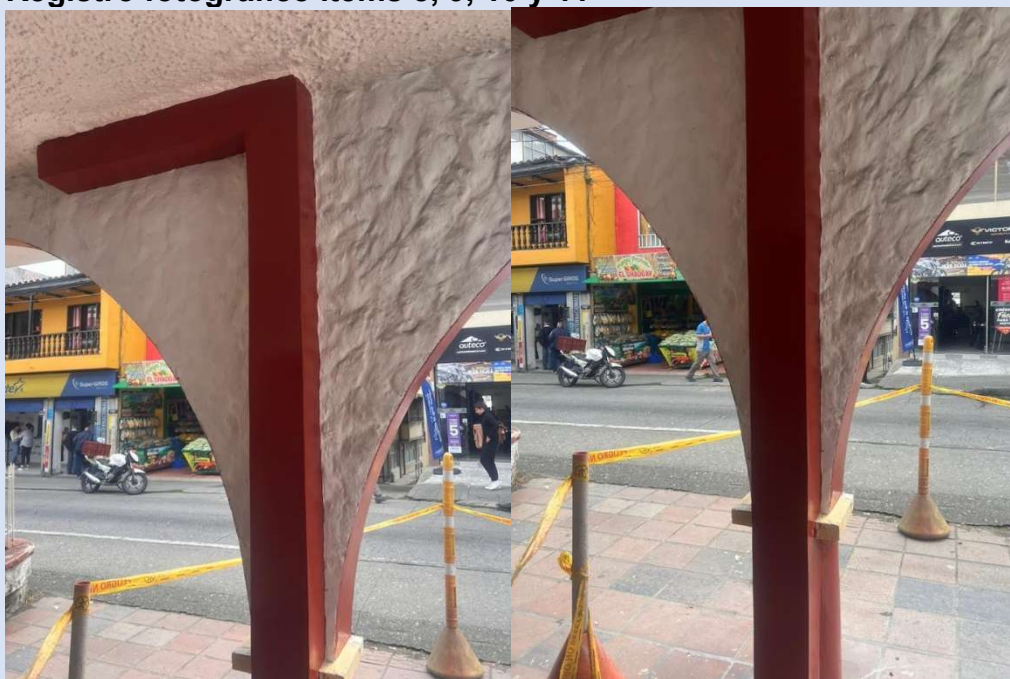
Registro fotográfico ítems 8, 9, 10 y 11

8	Resane de sectores intervenidos	Global	1
9	Pintura de sectores intervenidos	Global	1

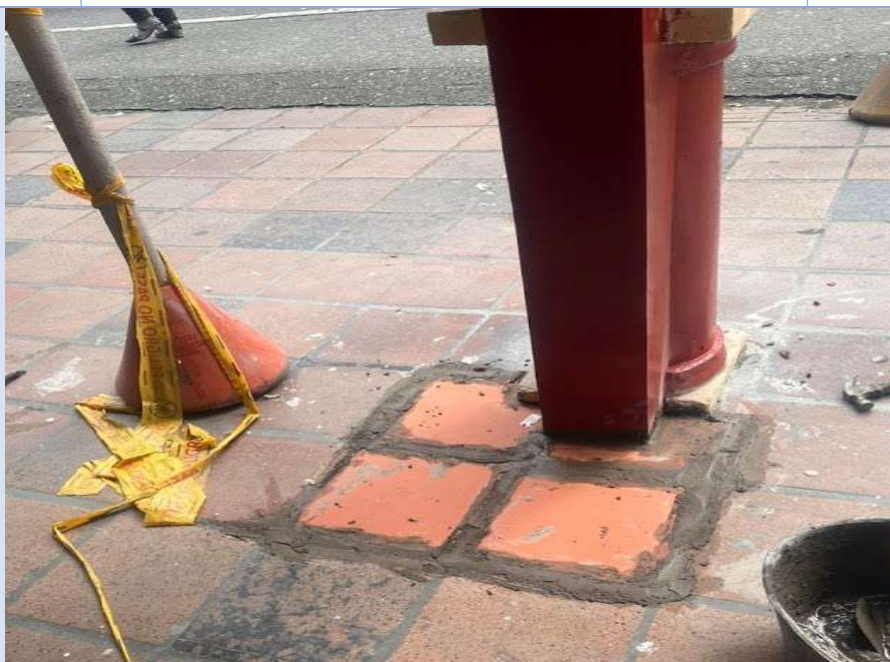
10	Recuperación de tablón de andén	m ²	2
----	---------------------------------	----------------	---
