**UNIÓN TEMPORAL ICCU PARQUE 2025**  
**NIT 902.017.719 -3**

**CONTRATO ICCU-CTO 1595 DE 2025**

**INFORME DE AVANCE N°3**  
**PERIODO: ABRIL DEL 2026**

**PROVINCIA: SABANA OCCIDENTE**  
**MUNICIPIO: EMERGENCIA BOJACA (VIA MOSQUERA -**  
**LA MESA)**

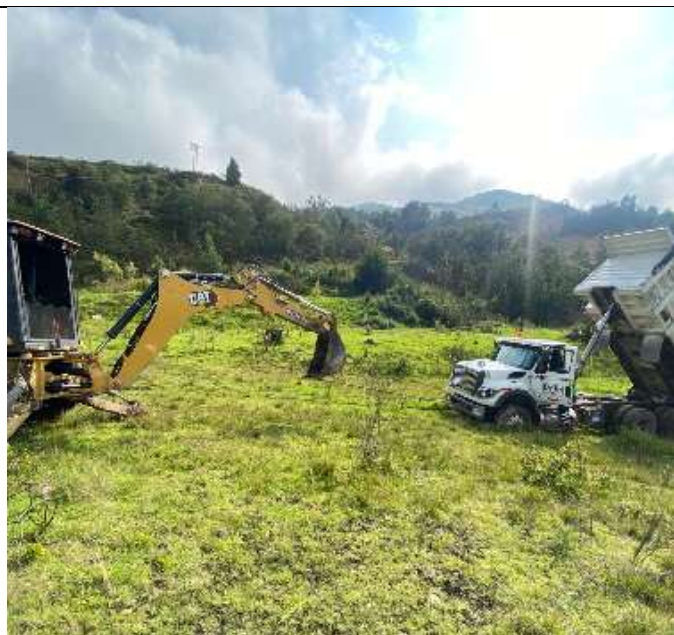
Botadero con dificultad

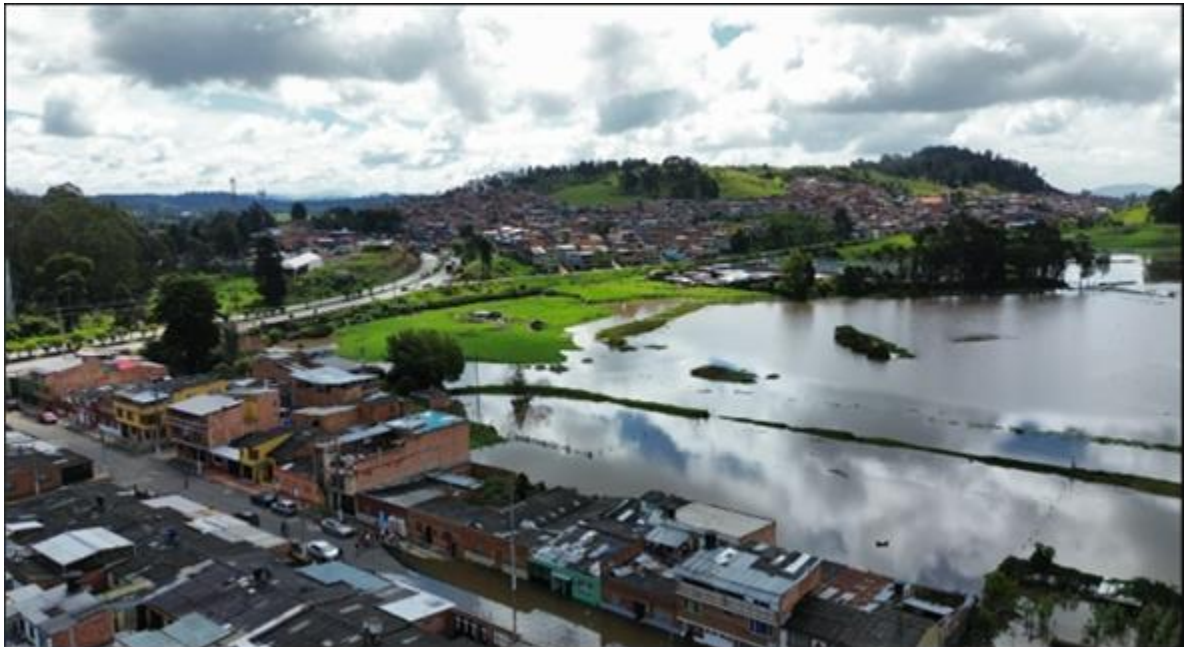
**Fotografía 1.** Imagen donde se evidencia la inundación del margen sur y norte del río Botello.  
**Fuente:** (Alcaldía de Facatativá, 2026)

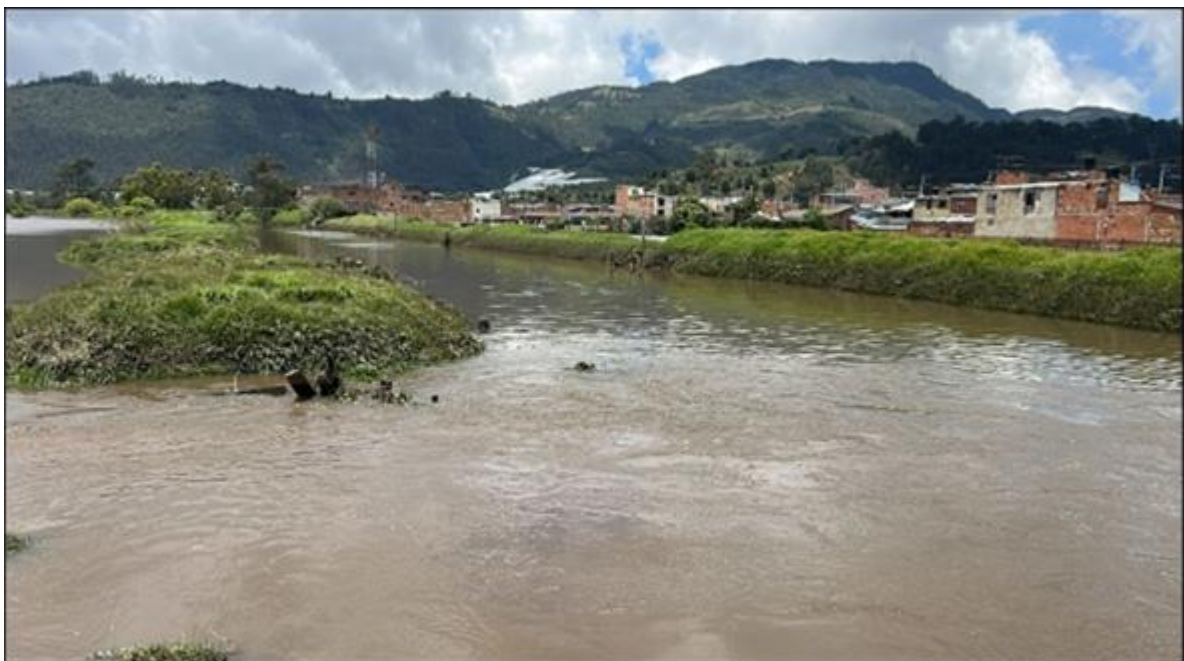
**Fotografía 2.** Imagen donde se evidencia el alto nivel del río Botello a la altura del puente Los Micos, así como la ruptura del talud en el margen derecho e izquierdo de la fuente hídrica.  
**Fuente:** propia

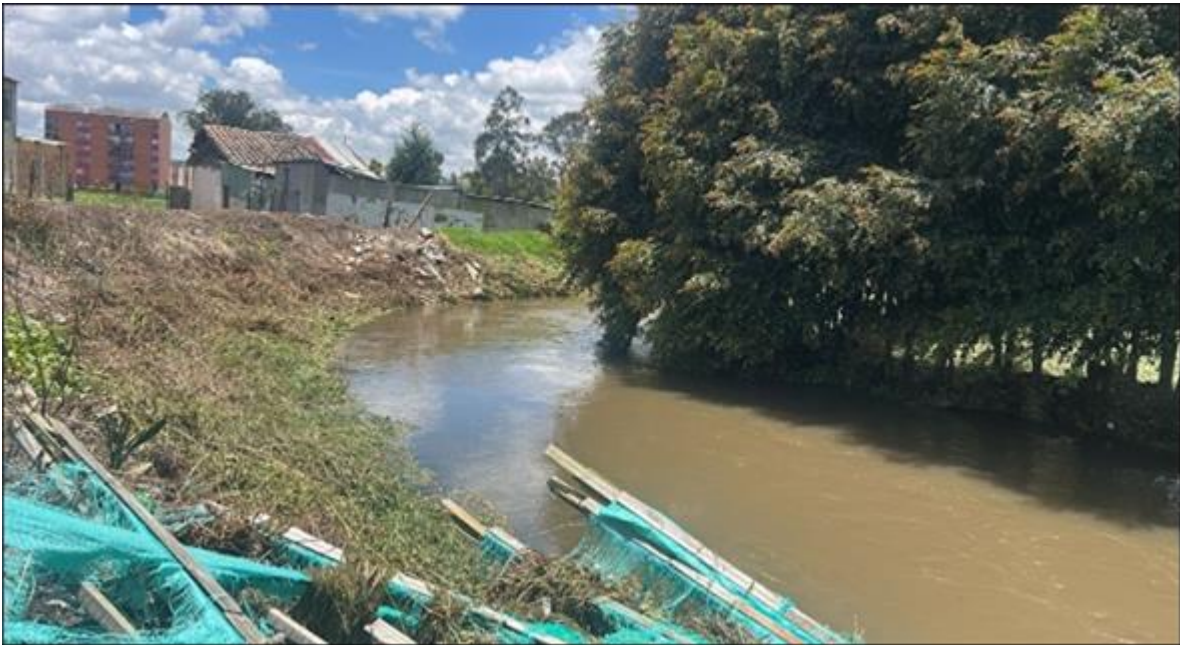
Fotografía 3. Imagen donde la zona del río Botello en el barrio Sauzalito.  
Fuente: propia

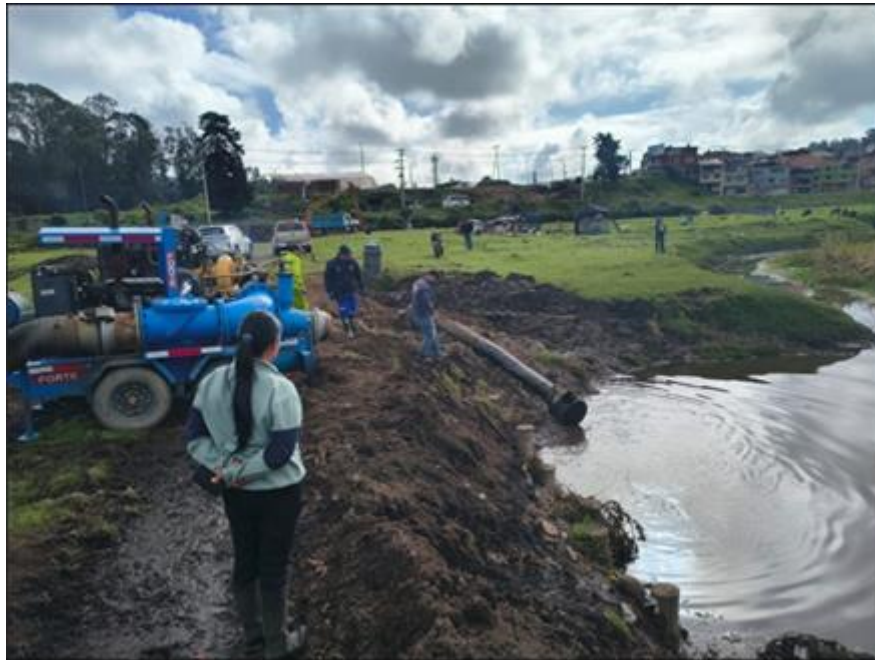
**Fotografía 10.** Vista cercana del punto de ruptura con pilotes y material de protección, utilizada como referencia del trabajo de encajonamiento del boquete.  
**Fuente:** propia.
