Versión: 01	
Código: GTH-F-344					
Proceso Gestión del Talento Humano					
Formato Informe de Visita de Inspección Crédito Hipotecario FNV					
DATOS GENERALES					
NOMBRE DEUDOR HIPOTECARIO		ZORAIDA EMMA SALAZAR		IDENTIFICACIÓN	
REGIONAL		DISTRITO CAPITAL		41.792.181	
TIPO DE CRÉDITO		MEJORAS		CONSTRUCCIÓN	
DIRECCIÓN DEL INMUEBLE		LOTE LOS PERIQUITOS-VEREDA YACO MOLANA-ZONA RURAL MUNICIPIO DE NATAGAIMA		X	
FECHA Y HORA DE LA VISITA		02 de junio de 2026 10:30am		MATRICULA INMOBILIARIA	
NOMBRE DE QUIEN REALIZA LA VISITA		PAOLA MORALES RUIZ		No. 36861122.	
NOMBRE DE QUIEN ATIENDE LA VISITA		Zoraida Emma Salazar		IDENTIFICACIÓN	
				65777898

VERIFICACIÓN MONTO UTILIZADO EN LAS MEJORAS O CONTRUCCIÓN

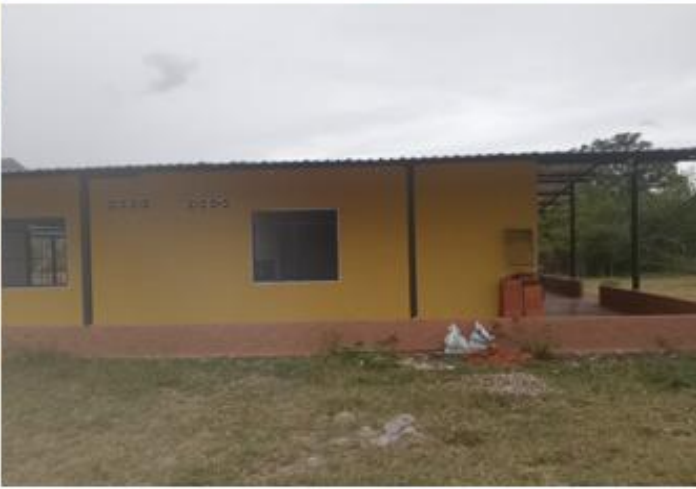
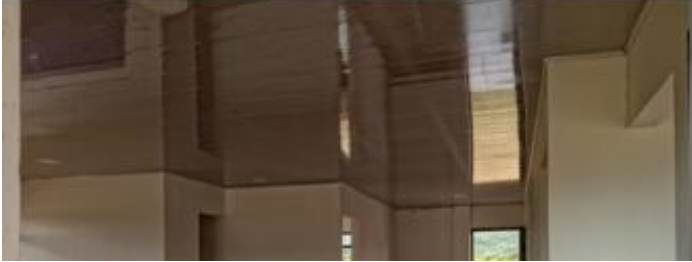
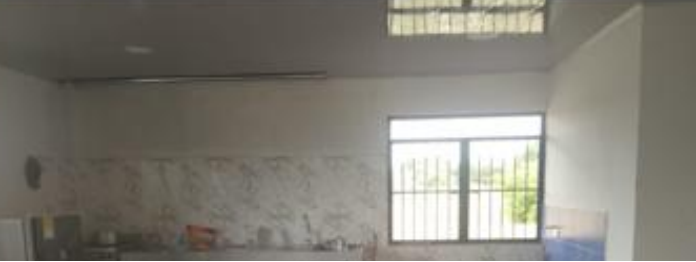
<b>NOTA:</b> La información del presente documento y el registro fotográfico, tendrán tratamiento conforme lo dispuesto en la Ley 1581 de 2012.
REGISTRO FOTOGRAFICO		
<div>

PORQUE		
OBSERVACIONES Y RESULTADO DE LA VISITA DE INSPECCIÓN VISUAL		
Durante la visita de inspección visual realizada el 2 de junio de 2026 al inmueble ubicado en la Vereda Yaco Molana (Natagaima), se constató la culminación satisfactoria del proyecto de vivienda unifamiliar, registrando un avance físico del 100%. El resultado de la verificación técnica evidencia que el deudor hipotecario aplicó la totalidad del presupuesto aprobado en la obra, consolidando una infraestructura estable y habitable. Visualmente se verificó la ejecución completa de la mampostería, la cubierta sobre estructura metálica, los corredores perimetrales en gres, y los acabados interiores compuestos por cielorrasos en PVC con luminarias LED, pisos cerámicos en diagonal, mesones de cocina revestidos y la habilitación total de las 4 alcobas y 2 baños proyectados. La edificación no presenta patologías estructurales ni humedades, encontrándose en óptimas condiciones y en fase de limpieza final para su entrega definitiva
