FORMATO: ACTA DE VISITA PROCESO: DISCIPLINARIO	Versión	2
		Fecha	31/07/2022
		Código	DI-F-01

Radicación:	IUS-2024-486145 / IUS-D-2024-3766007
Implicados:	Milton Hurtado García, María Alejandra Giraldo Buitrago y Consorcio quebrada El Erazo
Cargo y entidad:	Funcionario Alcaldía Municipal de Pereira e interventor
Quejoso:	Informe de servidor publico
Asunto:	Visita técnica
Lugar:	Pereira, Risaralda
Fecha:	22 de enero de 2026

No.	TEMAS A TRATAR EN LA VISITA
1	Visita técnica al contrato de obra pública No. 3496 de 2023 "Obras de mitigación complementarias para el manejo torrencial de la quebrada El Erazo en el sector comprendido entre los barrios Luis Alberto Duque y Pinares del Café sobre la vía principal"

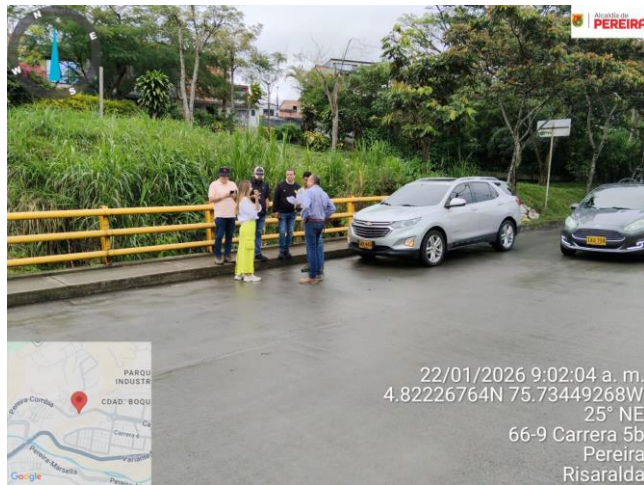
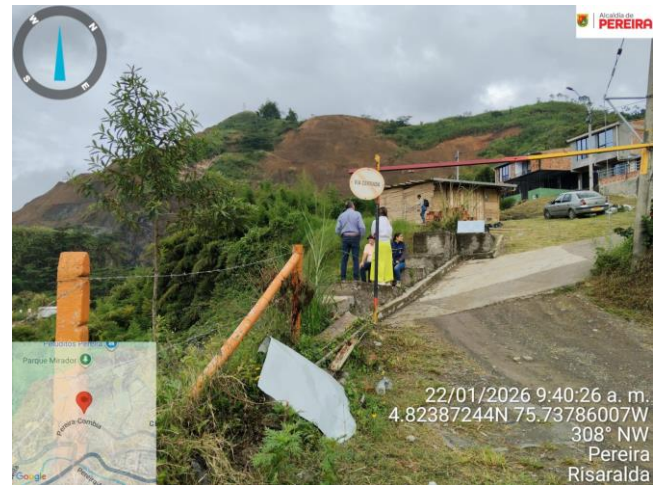
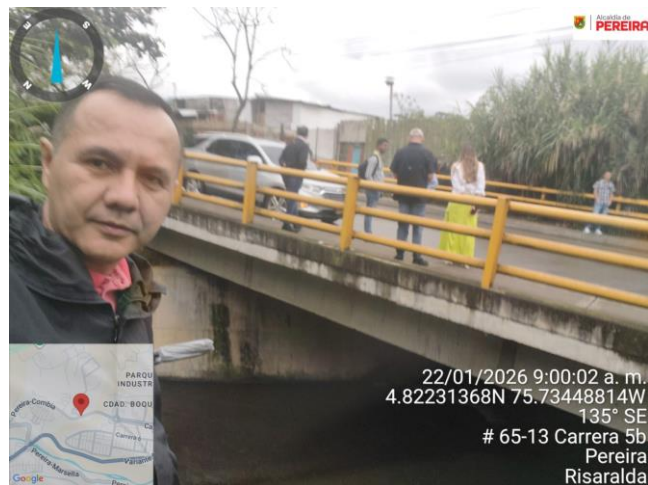
Se constató en campo que los elementos anteriormente descritos se encuentran instalados conforme a lo presentado en la documentación técnica, evidenciándose su adecuado funcionamiento. Así mismo, se observó que el talud presenta un perfil estable y vegetalizado, sin presencia de deslizamientos activos, caída de bloques, cantos rodados o movilización de material suelto que represente afectación directa a la vía principal.

Durante la inspección realizada, y con base únicamente en la observación visual efectuada en el momento del recorrido, no se evidenciaron situaciones que permitieran advertir de manera inmediata fallas aparentes en las obras ejecutadas. Así mismo, se observó que los elementos inspeccionados se encontraban cumpliendo la función de contención para la cual fueron implementados, sin que lo anterior constituya una evaluación técnica exhaustiva ni un pronunciamiento definitivo sobre las condiciones de estabilidad del sector.
