CERTIFICACIÓN DE CUMPLIMIENTO Y RECIBO A SATISFACCIÓN

INFORME DE SUPERVISIÓN No. 001

Contrato No.:	027 de 2026	
Fecha de Suscripción:	20 de abril del 2026	
Tipo de Contrato:	Prestación de Servicios	
Objeto:	CONTRATO DE OBRA PARA LA ADECUACION DE ESPACIOS FISICOS EN LAS OFICINAS DE LA CONTRALORIA GENERAL DEL DEPARTAMENTO ARCHPIELAGO DE SAN ANDRES, PROVIDNCIA Y SANTA CATALINA.	
Valor:	\$33.137.910	
Plazo:	CUARENTA Y CINCO (45) DIAS	
Datos del Contratista:	Nombre:	CONSORCIO MANTENIMIENTO PT, representada legalmente por JOSE ANTONIO MANGONES HERRERA.
	Cedula / Nit.:	Nit. 902058120-8 / No. 1.049.927.625
Fecha de iniciación:	28 de abril del 2026	
Fecha de terminación:	12 de junio del 2026

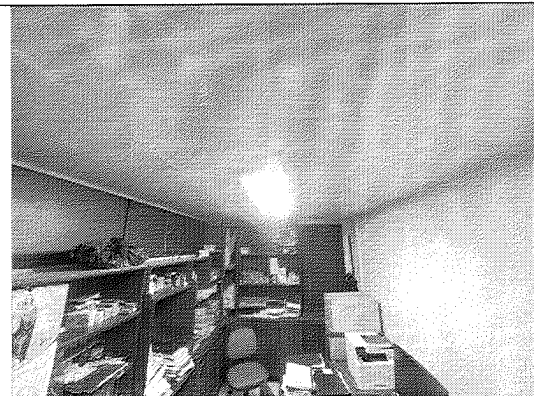
En la imagen se evidencia la correcta instalación y funcionamiento de las luminarias LED, las cuales se integran perfectamente al techo y mejoran la iluminación del recinto. Además, se constata la

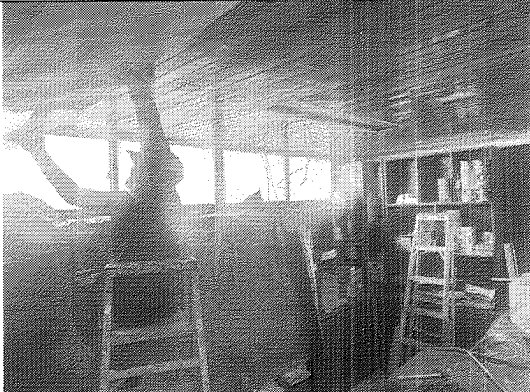
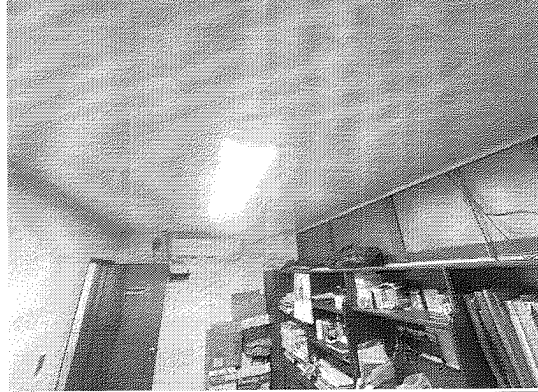
<p>Se evidencia la actividad de instalación de cielo raso en PVC. Se destaca el cuidado y la protección del área de trabajo donde se evidencia que se han cubierto todos los estantes con plásticos azules para evitar que les caiga polvo o elementos por la propia actividad ejecutada.</p>	<p>limpieza total del área: el mobiliario y los equipos se encuentran en su lugar, sin plásticos ni residuos de obra, dejando el espacio en óptimas condiciones operativa.</p> <p>En la imagen se evidencia la correcta instalación y funcionamiento de las luminarias LED, las cuales se integran perfectamente al techo y mejoran la iluminación del recinto. Además, se constata la limpieza total del área; el mobiliario y los equipos se encuentran en su lugar, sin plásticos ni residuos de obra, dejando el espacio en óptimas condiciones operativa</p>
<ul style="list-style-type: none">• Area cocina En el Área cocina, equivalente a 6,40 m2, se preparó la estructura aislando el entorno y corrigiendo deficiencias en la superficie base, lo que permitió la correcta nivelación y fijación mecánica de la lámina de PVC, rematando la intervención con molduras plásticas perimetrales antihongos y la restitución funcional y sellada del sistema de iluminación.

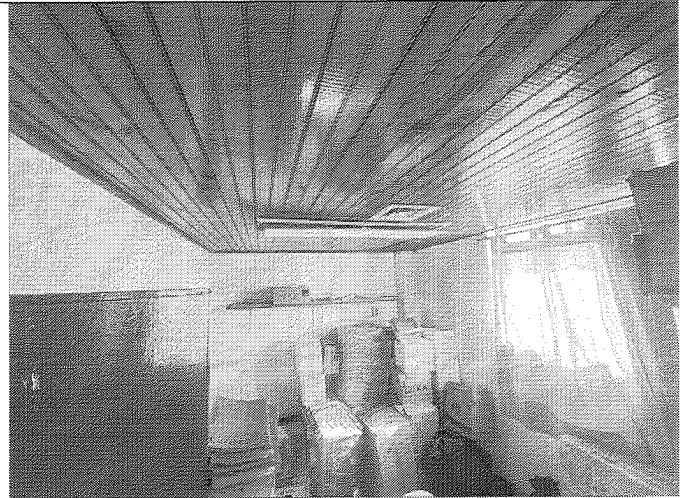
En el estado previo a la intervención, el espacio contaba con un cielo raso conformado por una superficie de madera. Como se puede evidenciar, esta estructura antigua presentaba un desgaste estético y funcional, evidenciando posibles desniveles, orificios y parches que comprometían la hermeticidad del ambiente. Asimismo, el techo original disponía de molduras perimetrales de madera que debían ser retiradas. Estas condiciones

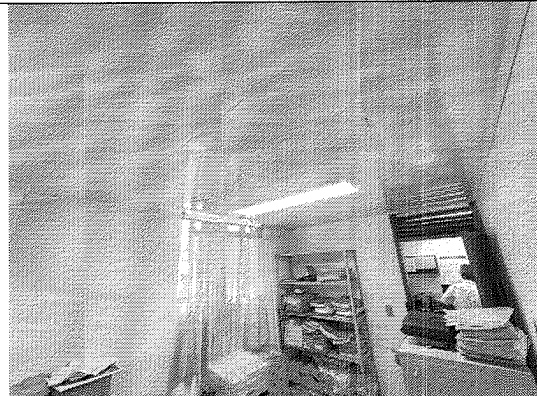
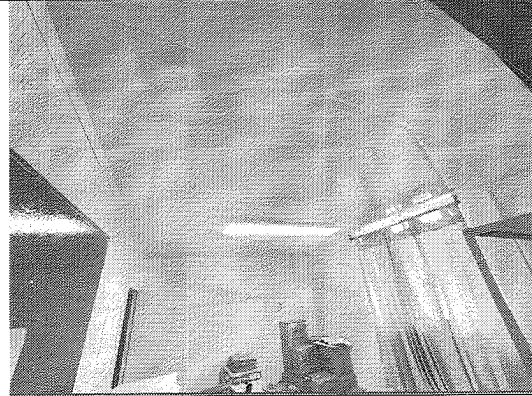
En la imagen se puede observar la correcta reinstalación y funcionamiento del sistema de iluminación, evidenciando luminarias tipo panel LED que se integran de manera estética y hermética al techo, mejorando significativamente la claridad y reflectividad del recinto. Asimismo, la ilustración soporta el cumplimiento de la limpieza general de la zona intervenida, ya que el mobiliario, los estantes y los equipos de oficina del área de almacén se aprecian en su lugar habitual, totalmente libres de plásticos de protección, polvo o residuos de obra, demostrando que el espacio quedó en óptimas condiciones de operatividad

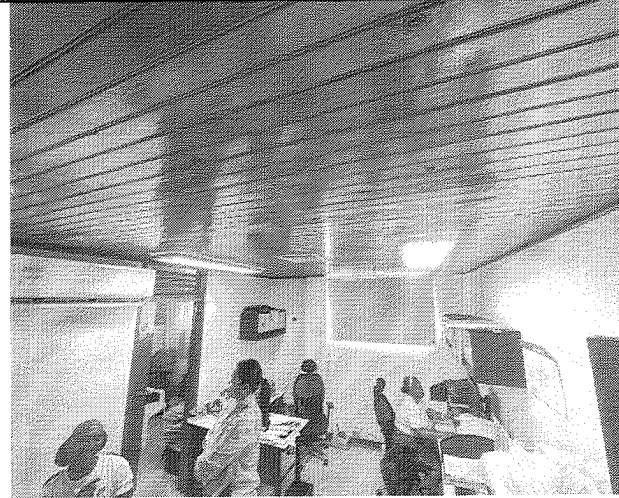
En el estado previo a la intervención, el espacio contaba con un cielo raso conformado por una superficie de madera. Como se puede evidenciar, esta estructura antigua presentaba un desgaste estético y funcional, evidenciando posibles desniveles, orificios y parches que comprometían la hermeticidad del ambiente. Asimismo, el techo original disponía de molduras perimetrales de madera que debían ser retiradas. Estas condiciones iniciales justificaron la necesidad de realizar un saneamiento integral de la superficie base, preparándola estructuralmente para recibir la instalación del nuevo recubrimiento en láminas de PVC

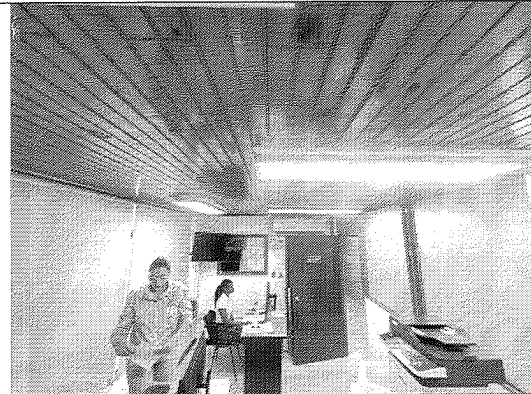
En el estado previo a la intervención, el espacio contaba con un cielo raso conformado por una superficie de madera. Como se puede evidenciar, esta estructura antigua presentaba un desgaste estético y

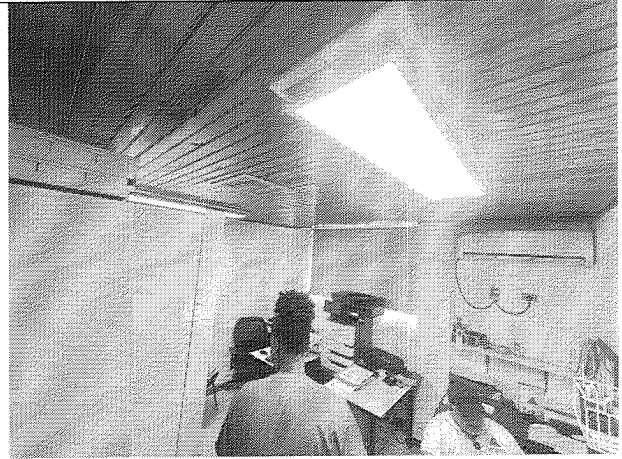
En el estado previo a la intervención, el espacio contaba con un cielo raso conformado por una superficie de madera. Como se puede evidenciar, esta estructura antigua presentaba un desgaste estético y funcional, evidenciando posibles desniveles, orificios y parches que comprometían la hermeticidad del ambiente. Asimismo, el techo original disponía de molduras perimetrales de madera que debían ser retiradas. Estas condiciones iniciales justificaron la necesidad de realizar un saneamiento integral de la superficie base, preparándola estructuralmente para recibir la instalación del nuevo recubrimiento en láminas de PVC

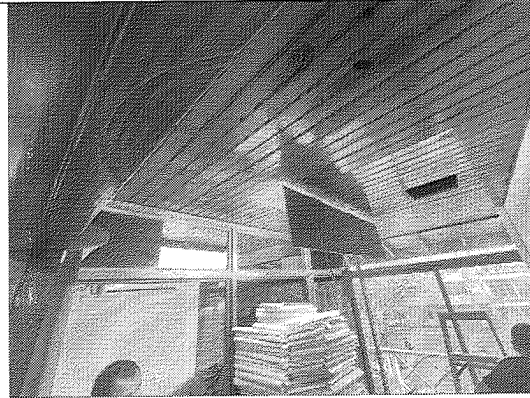
En el estado previo a la intervención, el espacio contaba con un cielo raso conformado por una superficie de madera. Como se puede evidenciar, esta estructura antigua presentaba un desgaste estético y funcional, evidenciando posibles desniveles, orificios y parches que comprometían la hermeticidad del ambiente. Asimismo, el techo original disponía de molduras perimetrales de madera que debían ser retiradas. Estas condiciones iniciales justificaron la necesidad de realizar un saneamiento integral de la superficie base, preparándola estructuralmente para recibir la instalación del nuevo recubrimiento en láminas de PVC

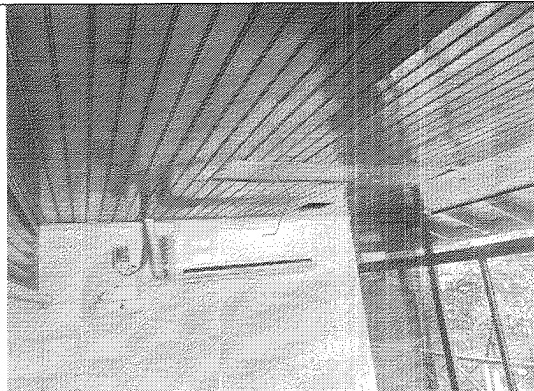
En el estado previo a la intervención, el espacio contaba con un cielo raso conformado por una superficie de madera. Como se puede evidenciar, esta estructura antigua presentaba un desgaste estético y funcional, evidenciando posibles desniveles, orificios y parches que

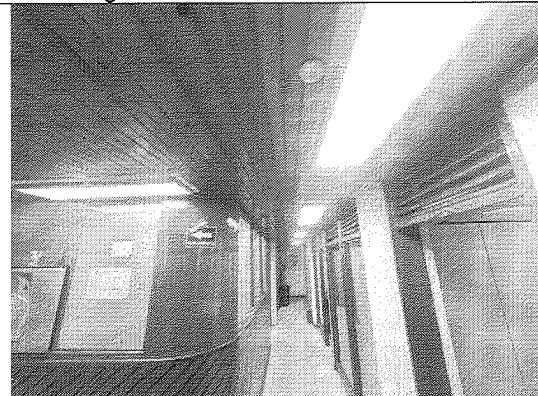
En el estado previo a la intervención, el espacio contaba con un cielo raso conformado por una superficie de madera. Como se puede evidenciar, esta estructura antigua presentaba un desgaste estético y funcional, evidenciando posibles desniveles, orificios y parches que comprometían la hermeticidad del ambiente. Asimismo, el techo original disponía de molduras perimetrales de madera que debían ser

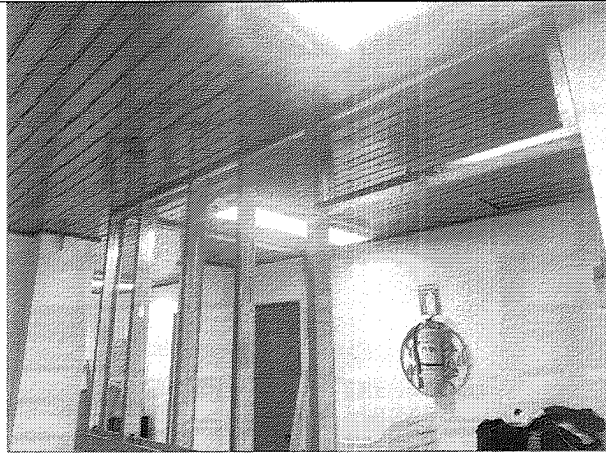
Se evidencia la primera fase de ejecución correspondiente a la instalación de la estructura. Se observa claramente el armado del bastidor metálico, compuesto por canales y parales de acero galvanizado. Esta perfilería se encuentra fijada y aplomada, delimitando el nuevo espacio y conformando el vano (espacio abierto) donde posteriormente se instalará la puerta de acceso al archivo.

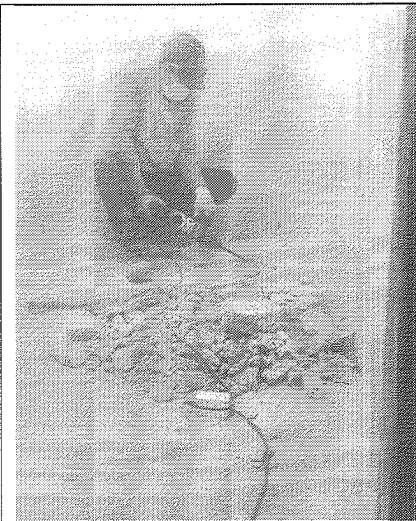
En esta imagen se documenta la fase inicial de la adecuación hidrosanitaria, correspondiente a la demolición controlada de la placa de concreto o poyo sobrepuesto en el área del baño. Se observa al personal operativo ejecutando la demolición

mediante el uso de un taladro percutor, realizando la labor con extremo cuidado para lograr la localización y habilitación de los puntos de desagüe sanitario ocultos, minimizando el riesgo de fracturar la tubería de PVC existente y el piso circundante

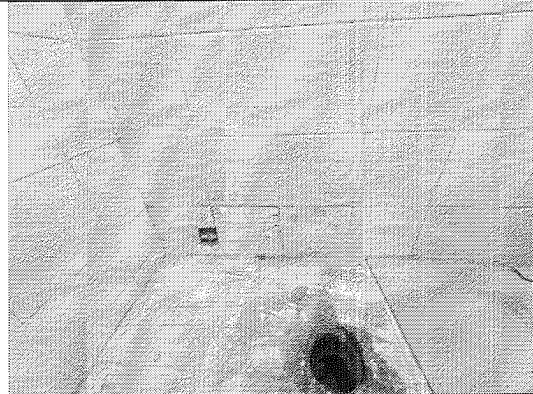
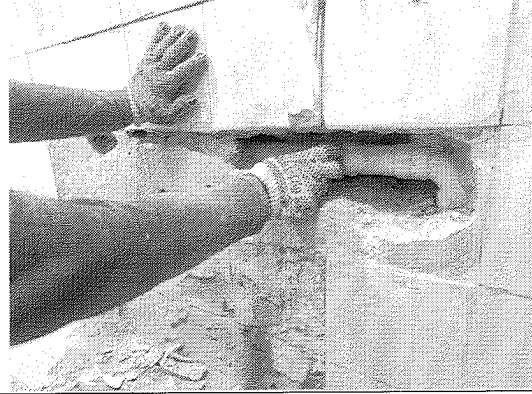
En esta imagen se evidencia el resultado de la demolición controlada de la placa de concreto sobrepuesta en el piso del baño. Se documenta la localización y habilitación exitosa del punto de desagüe sanitario de 4 pulgadas destinado para la instalación del nuevo inodoro, demostrando el despeje del área previo a la limpieza del interior de la tubería.

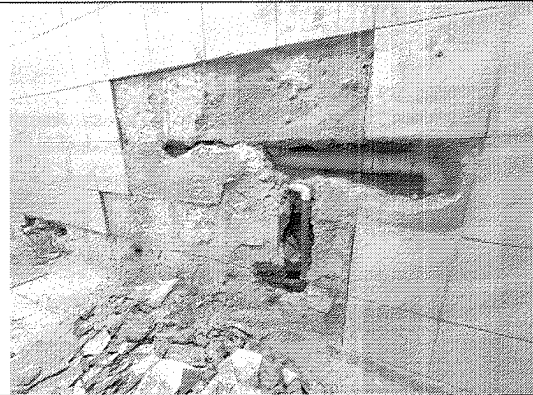
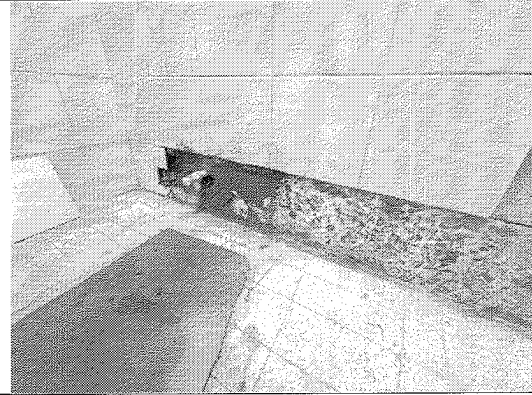
En esta toma ampliada se detalla el alcance de la regata realizada sobre el muro enchapado, dejando al descubierto la distribución de la red hidráulica y sanitaria. Esta adecuación es estrictamente necesaria para garantizar el correcto

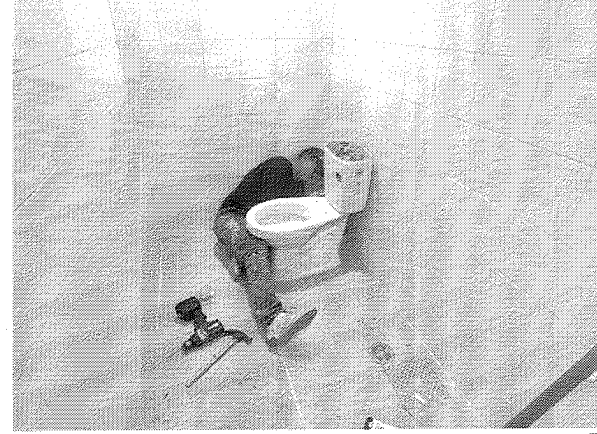
En esta imagen se evidencia la culminación de la fase de resane sobre las regatas ejecutadas en el muro del baño. Se documenta que el canal por donde se reubicó la red hidráulica ha sido rellenado en su totalidad con mortero, asegurando la tubería y dejando expuestos y debidamente centrados los puntos de conexión para el suministro de agua de los nuevos aparatos. Adicionalmente, en la superficie del piso se aprecia el área despejada tras la demolición de la placa de concreto sobrepuesta, evidenciando una base nivelada y lista para recibir la reposición de enchape y la instalación del nuevo inodoro.
