FORMATO TÉCNICO DE VISITA Y/O VERIFICACIÓN-
CONTROL URBANÍSTICO
ALCALDÍA LOCAL DE SAN CRISTÓBAL

| FORMATO TÉCNICO DE VISITA Y/O VERIFICACIÓN-CONTROL URBANO | | | INFORME TÉCNICO No. INS P 4C 023-2026 JASM | | |
| FECHA | 26-05-2026 | EXPEDIENTE No | 2023544490101560E | | |
| DIRECCIÓN DE LOS INMUEBLES | CL 30B SUR 11 28 ESTE | CHIP | AAA0003ANAF | | |

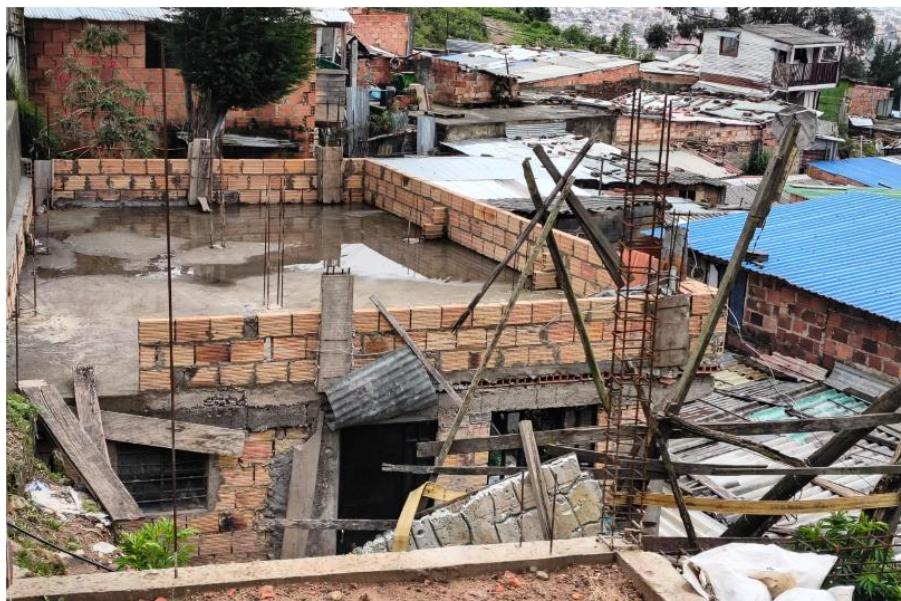
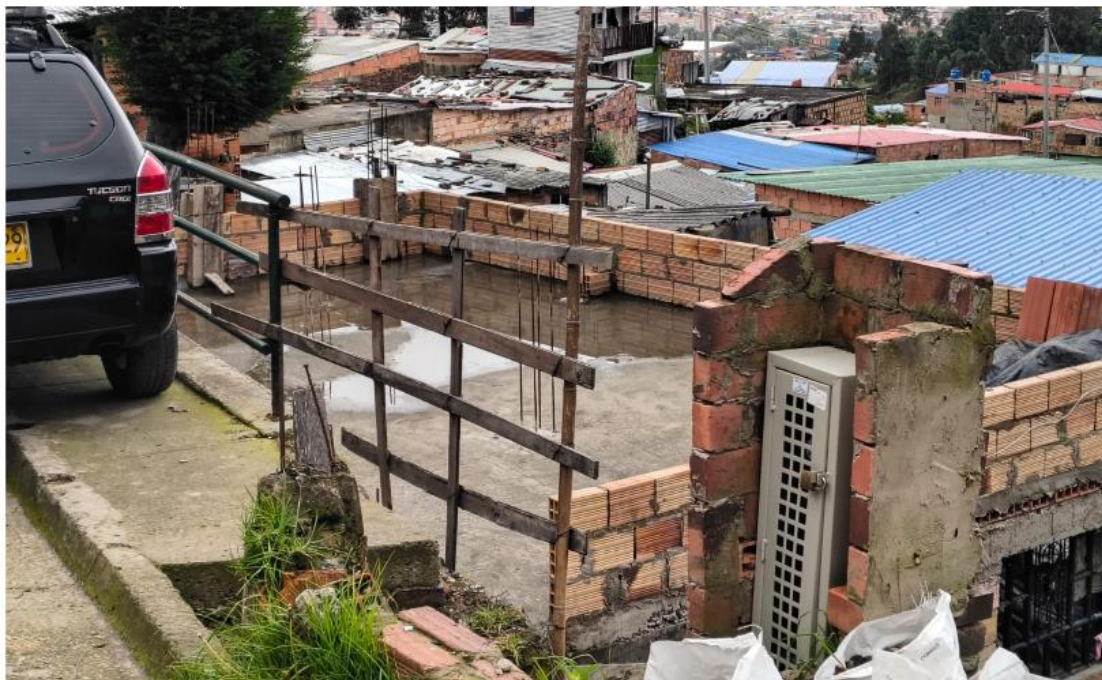
Vistas varias del(os) predio(s) inspeccionados

| OBSERVACIONES | | | |
|--|---|---|---|
| <p>Se verifica la existencia de una construcción de dos pisos respecto de la cual no se acredita licencia urbanística ni trámite de legalización asociado a las obras ejecutadas. La edificación presenta una vetustez aproximada de 14 meses y actualmente no registra ejecución activa de obras.</p> <p>Las características físicas observadas permiten establecer que las intervenciones ejecutadas requerían licencia urbanística previa. En consecuencia, se debe requerir a los responsables del inmueble para que acrediten la legalidad urbanística de la construcción mediante la presentación de los actos administrativos correspondientes o adelanten el trámite de legalización conforme a la normatividad vigente.</p> | | | |

| OBSERVACIONES | | | |
|--|---|---|---|
| TIPO DE INFRACCIÓN | Se identifica como medida correctiva aplicable: Multa especial por infracción urbanística; Demolición de obra; Construcción, cerramiento, reparación o mantenimiento de inmueble; Remoción de bienes. | | |
