FORMATO TÉCNICO DE VISITA Y/O VERIFICACIÓN-  
CONTROL URBANÍSTICO  
ALCALDÍA LOCAL DE SAN CRISTÓBAL

FORMATO TÉCNICO DE VISITA Y/O VERIFICACIÓN-CONTROL URBANO		INFORME TÉCNICO No. INS P 4C 029-2026 JASM	
DATOS GENERALES			
FECHA	03-06-2026	EXPEDIENTE No	2022544490100953E
OBJETO VISITA	Obras y Urbanismo	RADICADO	20225430022173
		CASO ARCO	11783220
QUERELLANTE	De oficio	DIRECCIÓN	Sin información
QUERELLADO	Luz Heberi Pachón Sanabria Carlos Eduardo Ramírez Rojas	DIRECCIÓN	CL 11A SUR 3A 46
DIRECCIÓN DE LOS INMUEBLES	CL 11A SUR 3A 46	CHIP	AAA0001BMOE
	Sin Información		Sin Información
NOMBRE DE PROPIETARIO PREDIO		No IDENTIFICACIÓN	
NOMBRE DE PERSONA QUE ATIENDE	Luz Heberi Pachón Sanabria		CC 51.794.975
DIRECCIÓN DE NOTIFICACIÓN	CL 11A SUR 3A 46	TELÉFONO	Sin Información
ANÁLISIS DE LA LICENCIA APORTADA			
LICENCIA DE CONSTRUCCIÓN	NO	LICENCIA	NO
FECHA DE EJECUTORIA	NO	FECHA DE VIGENCIA	NO
VERIFICACIÓN DOCUMENTAL			
UPL	UPL21 - San Cristóbal	TRATAMIENTO	Consolidación
			PREDIO DE INTERÉS CULTURAL
			NO
BARRIO CATASTRAL	001111 - SANTA ANA SUR	ÁREA DE ACTIVIDAD	Área de Actividad de Proximidad - AAP - Receptora de soportes urbanos

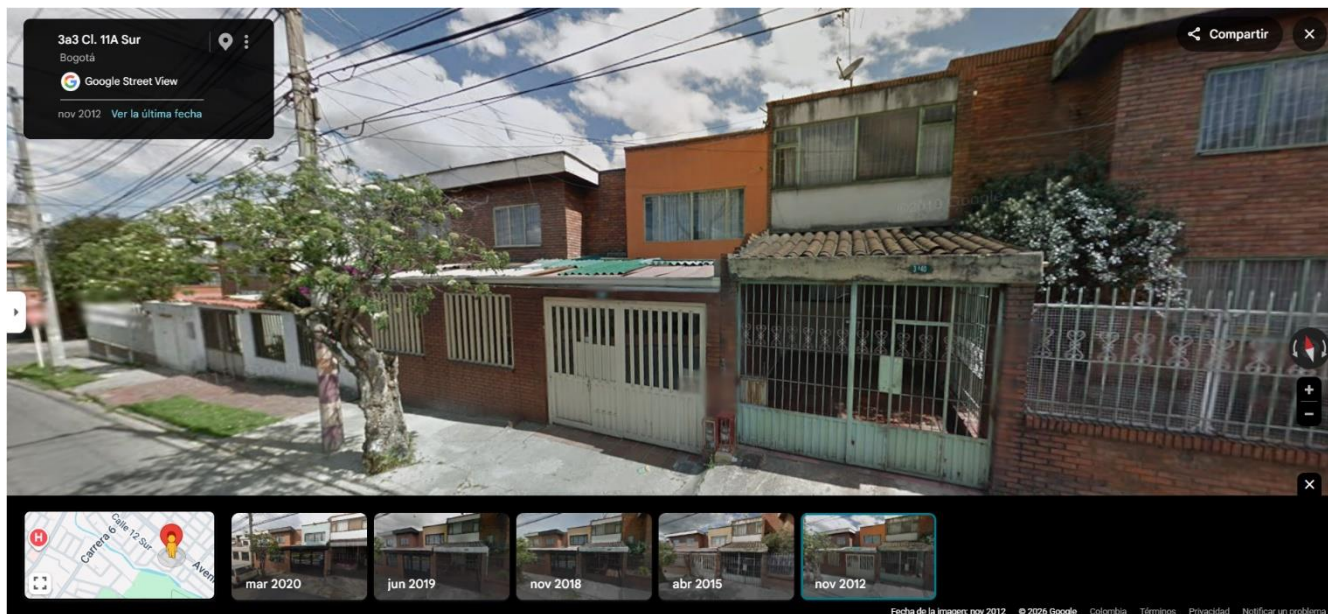
Imagen archivo del predio inspeccionado – Plataforma Google Earth  
Año 2012

- Se verifica la existencia de una estructura cerrada construida sobre un área aproximada de 24,50 m<sup>2</sup> correspondiente al antejardín del inmueble, condición que se evidencia al menos desde el año 2012 conforme al análisis de imágenes históricas disponibles.

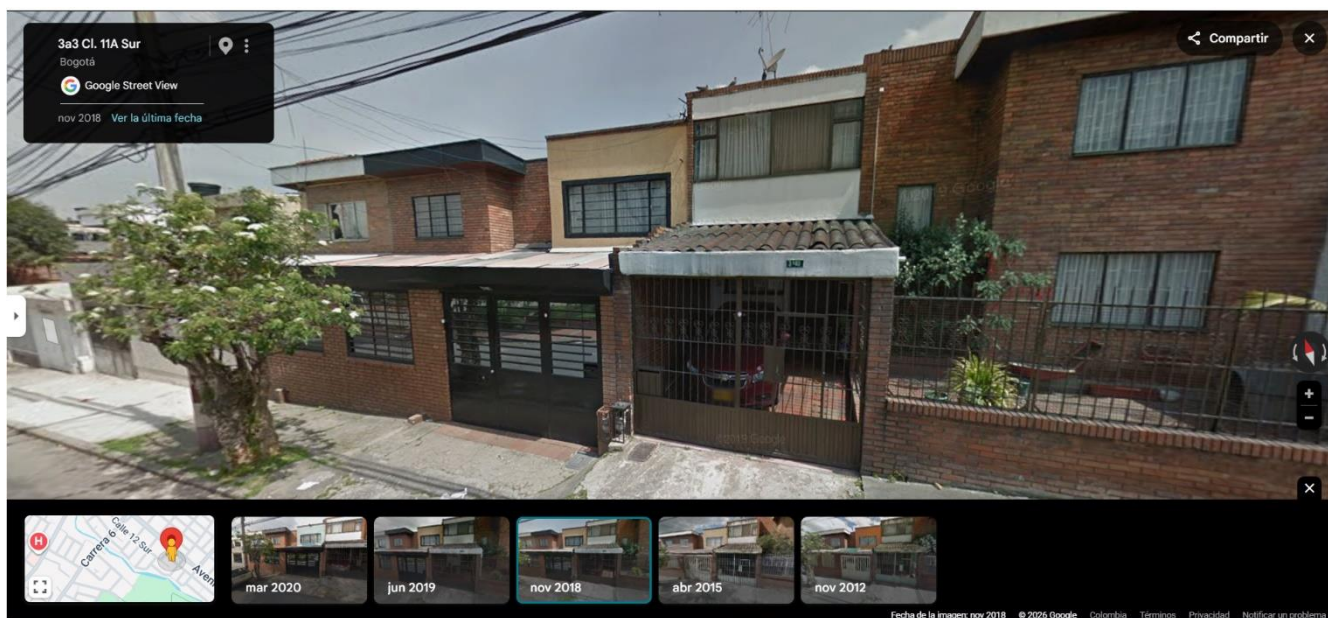
Imagen archivo del predio inspeccionado – Plataforma Google Earth  
Año 2018

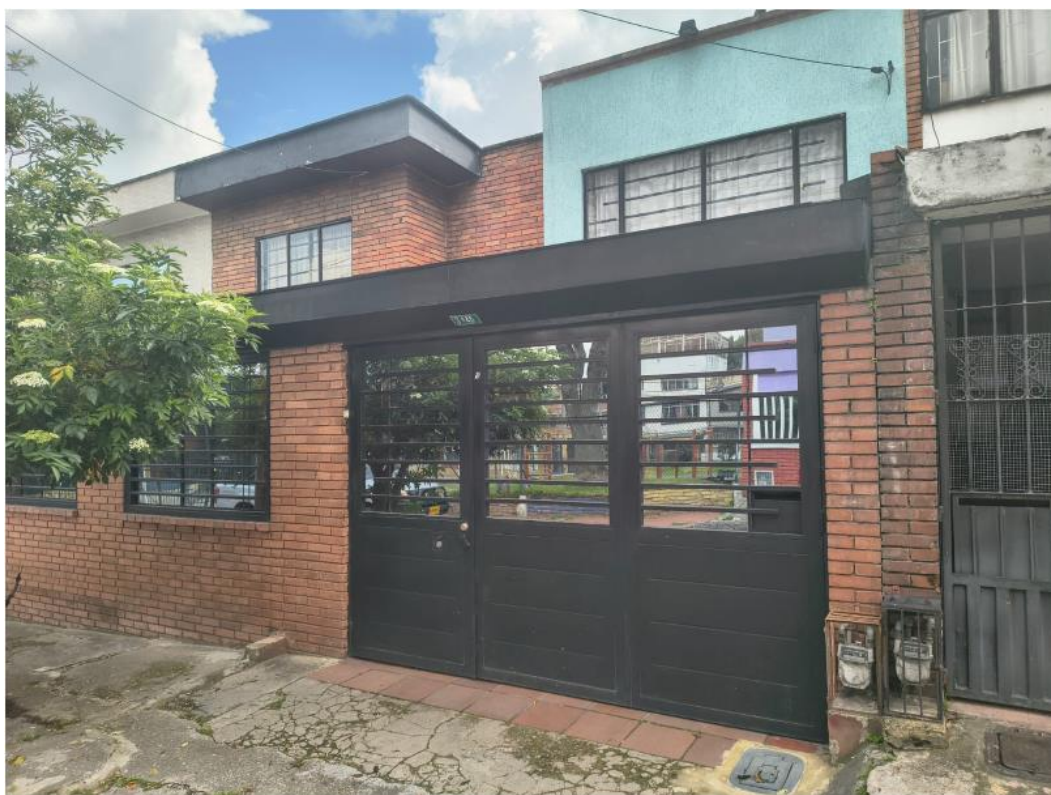
Vista general del(os) predio(s) inspeccionado(s)

El inmueble corresponde a una edificación de uso residencial desarrollada en dos pisos. Conforme a lo observado y al análisis de imágenes históricas disponibles, se identifica la existencia de una estructura cerrada localizada sobre el área de antejardín del predio, la cual presenta características de permanencia y forma parte integral de la configuración física actual de la edificación.

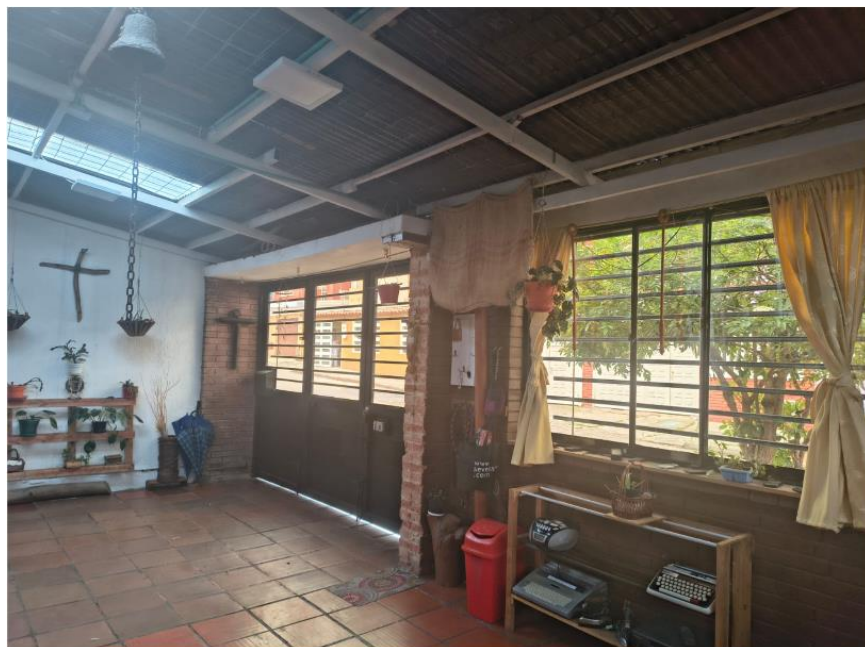
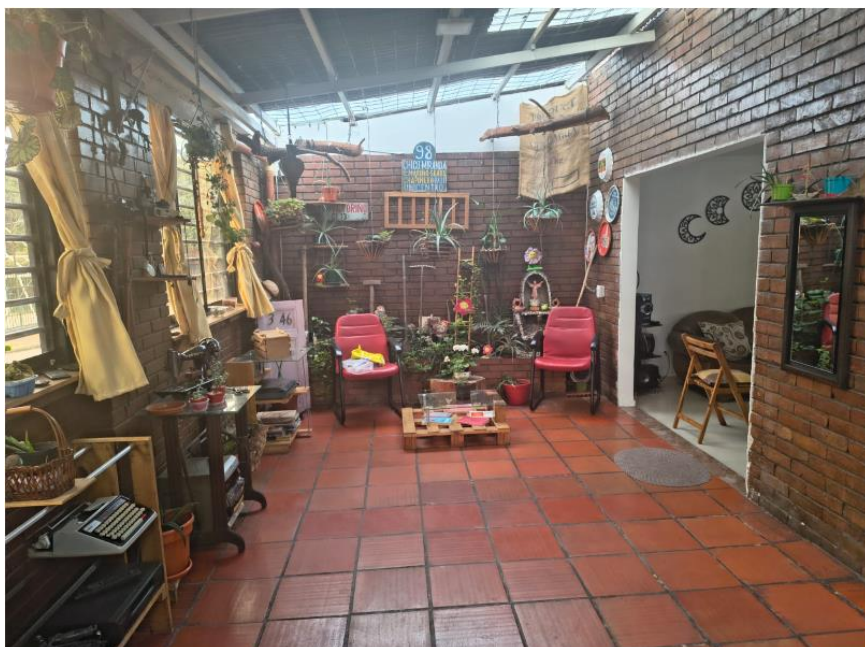
Vistas varias del(os) predio(s) inspeccionados
