**Estudio de Caso: Extracción de Material de Arrastre en el  
río Hacha y su Incidencia en la Ronda Ambiental Contigua  
a los Barrios Circasia y Avenida Gaitán,  
Florencia, Caquetá**

PROGRAMA SALA DE MONITOREO

Viceministerio de Minas

Mayo de 2026

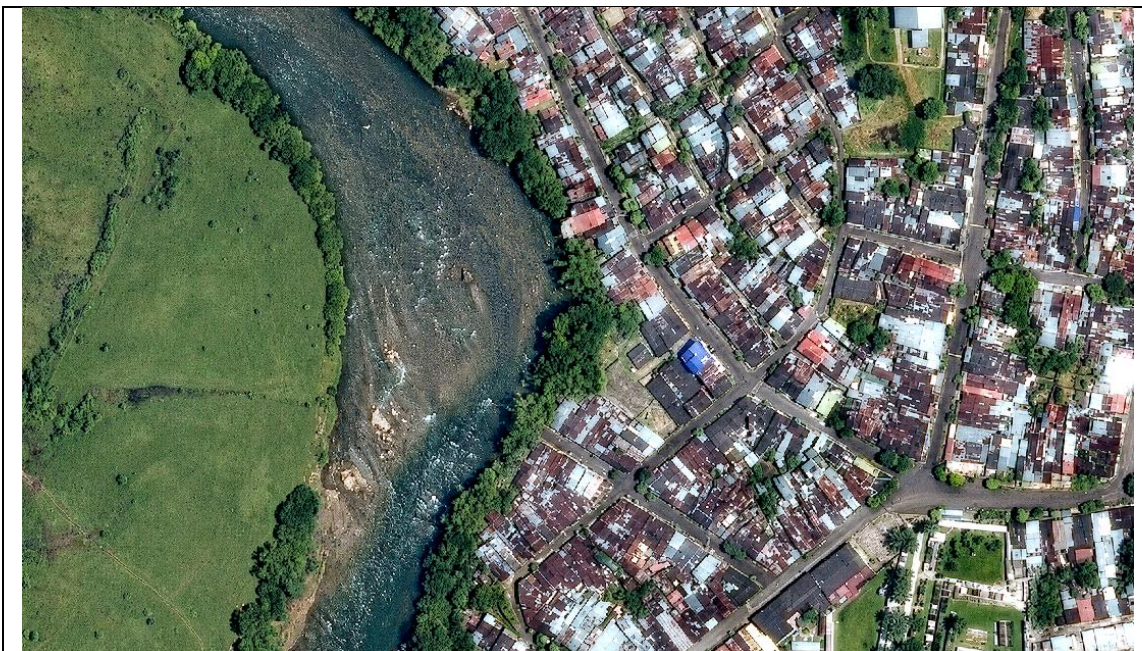
**Figura 3.** Imagen satelital periodo 2013.

- **Visualización del cauce:** El canal activo del río Hacha se observa principalmente recostado sobre la margen derecha, hacia la zona urbana. En el centro-izquierdo se identifica una barra de sedimentos y gravas, parcialmente expuesta y semiestabilizada.
- **Vegetación riparia:** Se identifica una franja de amortiguación continua, densa y relativamente homogénea en ambas márgenes, con función protectora frente a procesos de socavación.
- **Cobertura vegetal externa:** La margen izquierda está dominada por pastos limpios o pastizales asociados a ganadería extensiva, sin evidencias relevantes de obras civiles o intervención con maquinaria.

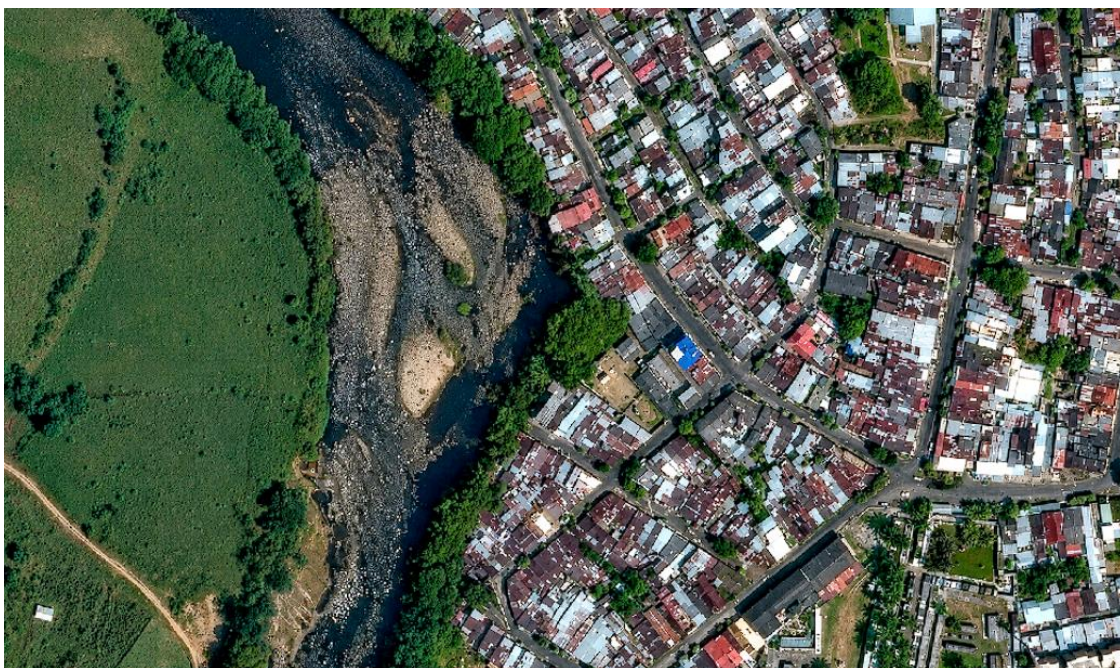
**Figura 4.** Imagen satelital periodo 2016.

- **Visualización del cauce:** La barra central de depósitos y gravas fluviales se encuentra expuesta y ensanchada, condición asociada al periodo de menores lluvias. Esta reducción temporal del caudal disminuye la conectividad hidráulica del brazo izquierdo y facilita la exposición de materiales aluviales.

- **Vegetación riparia:** La franja mantiene continuidad, aunque se observan huellas de senderos y puntos de acceso hacia las zonas de playa, posiblemente asociados al acopio manual o mecánico de material de arrastre.
- **Cobertura vegetal externa:** Se identifica una vía de acceso vehicular, visible como línea de suelo desnudo en la esquina inferior izquierda de la imagen, que conecta los pastizales con el lecho del río.

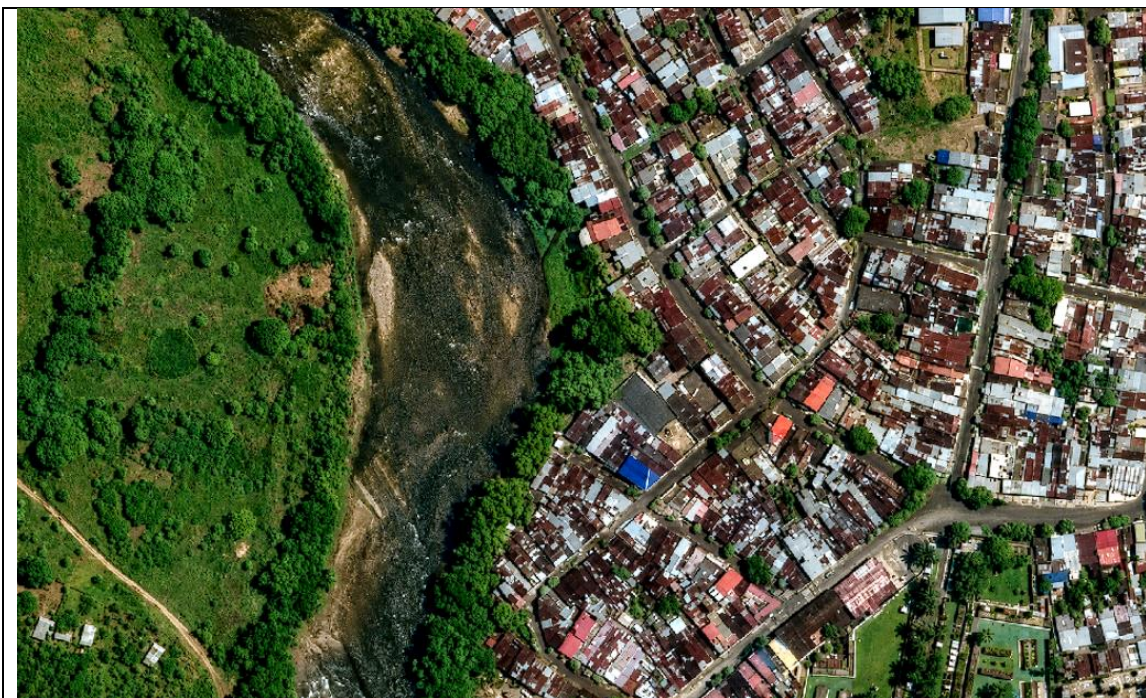
**Figura 5.** Imagen satelital periodo 2020.

- **Visualización del cauce:** Se evidencia una modificación marcada de la morfología del lecho. La barra sedimentaria central observada en 2016 aparece removida y fragmentada, mientras el flujo ocupa nuevos subcanales asociados a la alteración del fondo del río.
- **Vegetación riparia:** Se identifica un punto crítico de ruptura en la margen izquierda, donde la vegetación de galería presenta pérdida severa y da paso a un frente de intervención en tierra firme.

- **Cobertura vegetal externa:** El pastizal de la margen izquierda presenta fragmentación interna, con aparición de parches de suelo desnudo y vegetación secundaria, posiblemente asociada a cambios de uso del suelo o abandono de áreas intervenidas.

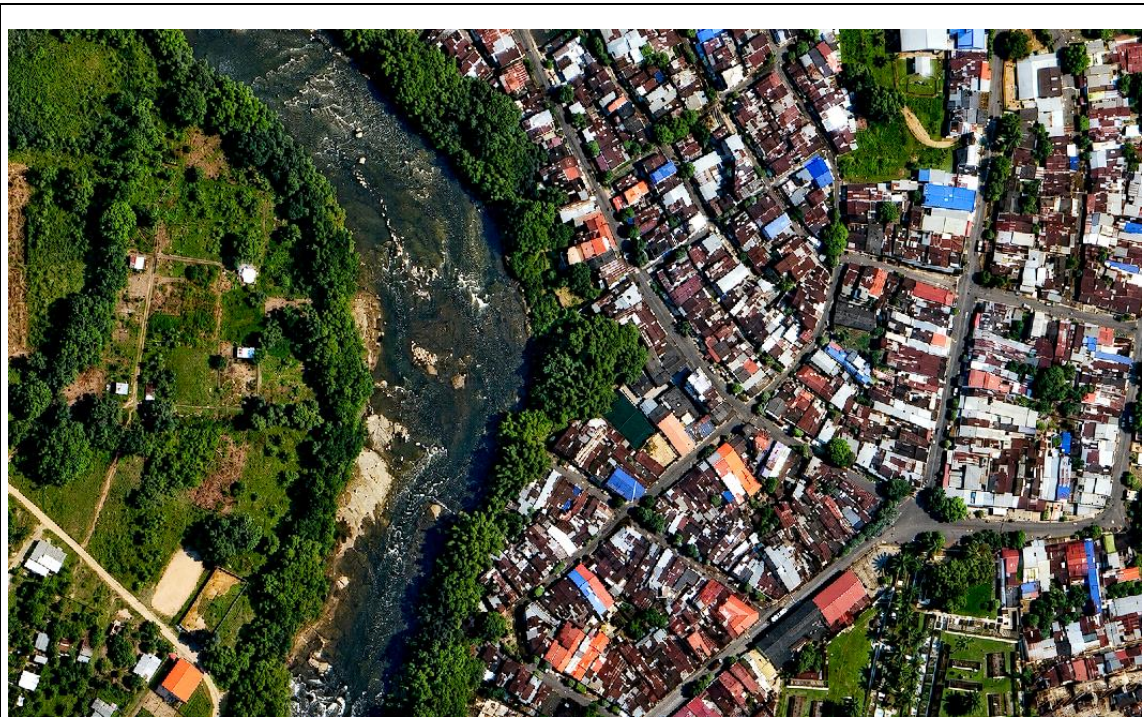
**Figura 6.** Imagen satelital periodo 2024.

- **Visualización del cauce:** El cauce muestra un ensanchamiento asimétrico y desplazamiento de las dinámicas de flujo hacia la margen izquierda, con erosión de la base del talud. Las playas naturales estables fueron reemplazadas por zonas dinámicas de remoción y depósito de materiales, evidenciando un comportamiento morfológico inestable.
- **Vegetación riparia:** Se observa degradación estructural avanzada. La franja boscosa de la margen izquierda perdió continuidad y redujo considerablemente su ancho, disminuyendo su función de amortiguación frente a crecientes y avenidas torrenciales.

- **Cobertura vegetal externa:** El paisaje de la margen izquierda pasó de pastizal limpio a un mosaico de intervención antrópica, con presencia de nuevas edificaciones, parcelamientos, vías consolidadas y ocupación desordenada sobre la ronda hídrica.
