FORMATO TÉCNICO DE VISITA Y/O
VERIFICACIÓN- CONTROL URBANÍSTICO
ALCALDIA LOCAL DE SAN CRISTOBAL

INFORME TECNICO No. CPS-647-2026-073			
DATOS GENERALES						
FECHA DE VISITA	24 DE ABRIL- 2026		Nº RADICADO	20265410003832		
OBJETO DE LA VISITA	VISITA TECNICA DE VERIFICACION		Nº ACTUACIÓN ADMINIST.	-		
DIRECCION DEL INMUEBLE	CL 4 SUR 8A 20		CHIP	AAA0002CLPA		
NOMBRE DE LA PERSONA QUE ATIENDE	NO SUMINISTRADO		Nº IDENTIFICACION	NO SUMINISTRADO		
NOMBRE DEL PROPIETARIO DEL INMUEBLE	BOLAÑOS RONDON ANGIE DANIELA		Nº IDENTIFICACION	1.192.817.438		
DIRECCION DE NOTIFICACION	CL 4 SUR 8A 20		TELEFONO	-		
ASPECTOS TÉCNICOS						
VERIFICACION DOCUMENTAL						
ULTIMO ACTO ADIMISTRATIVO MODIFICACION DE LICENCIA DE CONSTRUCCIÓN	SI	NO _X_	LICENCIA Nº	-		
FECHA DE EJECUTORIA	-		FECHA DE VIGENCIA	-		
REVALIDACION LICENCIA DE CONSTRUCCION	SI	_ NO _X_	-	-		
ANALISIS DE LA LICENCIA APORTADA						
NO PRESENTAN LICENCIA DE CONSTRUCCION.						
CONSULTA NORMA URBANA						
U.P.L. U.P.Z.	21 SAN CRISTOBAL 33 SOCIEGO	TRATAMIENTO / MODALIDAD	CONSOLIDACION	SECTOR	N/A	PREDIO DE INTERES CULTURAL

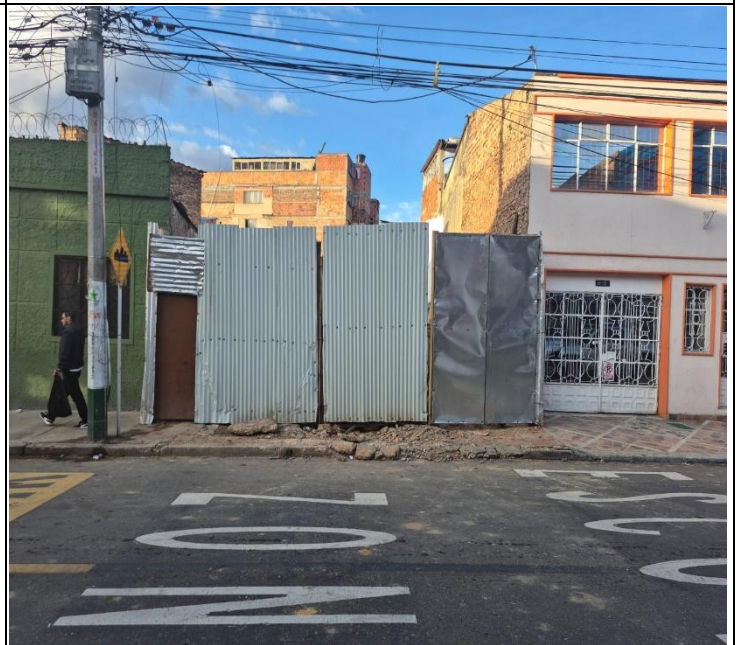
IMAGEN 2: FACHADA PRINCIPAL

En el momento de la visita NO hay atención. Se observa una obra con avance de demolición total del predio con cerramiento en laminas de zinc con varas de madera como estructura.
