FORMATO TÉCNICO DE VISITA Y/O
VERIFICACIÓN- CONTROL URBANÍSTICO
ALCALDIA LOCAL DE SAN CRISTOBAL

INFORME TECNICO No. CPS-647-2026-075		
DATOS GENERALES						
FECHA DE VISITA	24 DE ABRIL- 2026			Nº RADICADO	20265410003832	
OBJETO DE LA VISITA	VISITA TECNICA DE VERIFICACION			Nº ACTUACIÓN ADMINIST.	-	
DIRECCION DEL INMUEBLE	CL 13A SUR 20 30 ESTE			CHIP	AAA0000XMJZ	
NOMBRE DE LA PERSONA QUE ATIENDE	NO SUMINISTRADO			Nº IDENTIFICACION	NO SUMINISTRADO	
NOMBRE DEL PROPIETARIO DEL INMUEBLE	HIGUERA DE PARDO FIDELINA			Nº IDENTIFICACION	41.372.943	
DIRECCION DE NOTIFICACION	CL 13A SUR 20 30 ESTE			TELEFONO	-	
ASPECTOS TÉCNICOS						
VERIFICACION DOCUMENTAL						
ULTIMO ACTO ADIMISTRATIVO MODIFICACION DE LICENCIA DE CONSTRUCCIÓN	SI	NO _X_	LICENCIA Nº	-		
FECHA DE EJECUTORIA	-		FECHA DE VIGENCIA	-		
REVALIDACION LICENCIA DE CONSTRUCCION	SI	_ NO _X_	-	-		
ANALISIS DE LA LICENCIA APORTADA						
NO PRESENTAN LICENCIA DE CONSTRUCCION.						
CONSULTA NORMA URBANA						
U.P.L. U.P.Z.	21 SAN CRISTOBAL 32 SAN BLAS	TRATAMIENTO / MODALIDAD	MEJORAMIENTO INTEGRAL	SECTOR	N/A	PREDIO DE INTERES CULTURAL

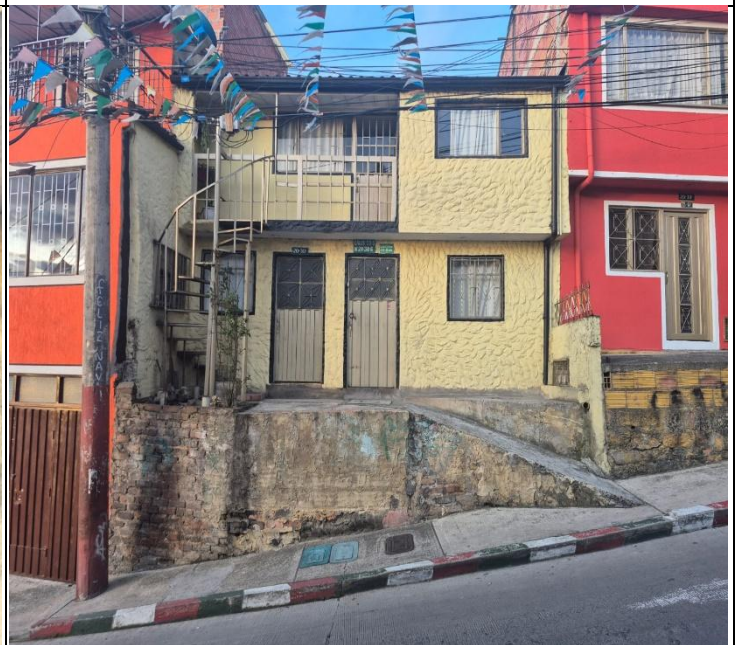
IMAGEN 2: FACHADA PRINCIPAL

De acuerdo con la visita de inspección realizada el día 24 DE ABRIL de 2026, se evidencia que NO hay intervención en el predio objeto de la visita.
En el momento de la visita NO hay atención. Se observa una obra con avance en pórticos en concreto en 2 pisos con división de muros en bloque de arcilla # 4, la placa de entrepiso maciza en concreto armado, la cubierta del segundo piso en teja Eternit con estructura metálica. La ornamentación se encuentra en lamina de hierro calibre 18 y vidrios laminados de 4 m.m.
